Bebauungsplanänderung "Ehemalige Zuckerfabrik"
Überprüfung des Abrissgebäudes (Flurstück 118) auf
Nutzung durch Vögel oder Fledermäuse

(Stand 24.08.2015)

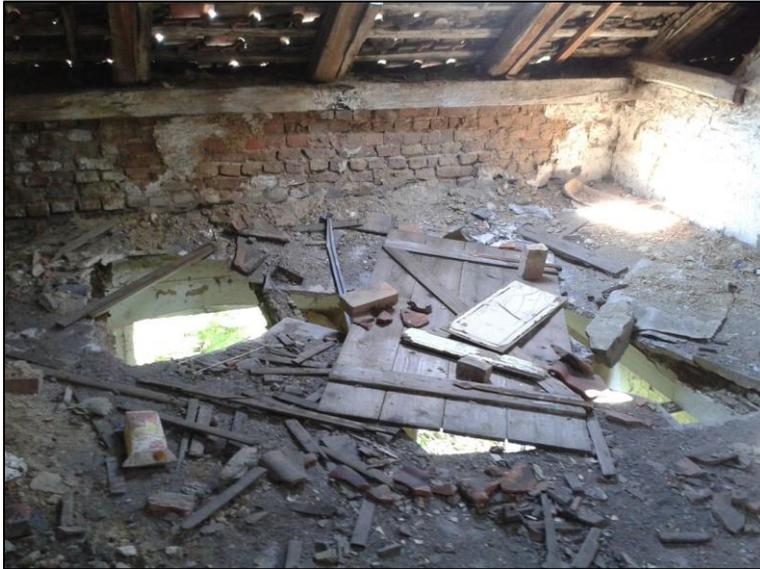
Abbildung 1: Einsturzgefährdeter Dachbodenabschnitt

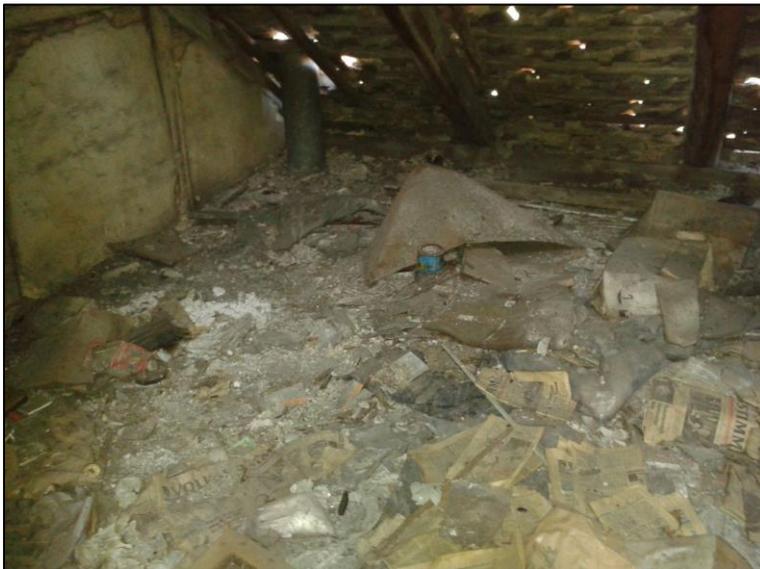
Überwiegend waren die Räumlichkeiten und der Dachboden jedoch gut einsehbar und begehbar. Eine Unmenge an Müll, Bauschutt und zurückgelassenen Einrichtungsgegenständen erschwerte jedoch das Auffinden von Kotspuren und Fraßresten auf dem Etagenboden.

Abbildung 2: Vermüllter Dachboden

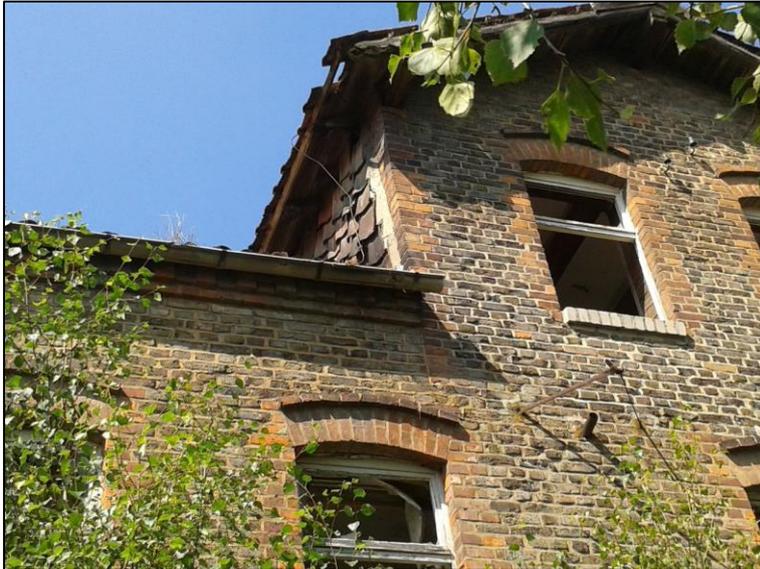
Die vorhandenen Gebäude bieten eine Vielzahl an Nischen, Rissen, Spalten, abstehenden Schindeln oder sonstigen Versteckmöglichkeiten (s. Abbildung 3), um zumindest als Tagesversteck für bspw. Fledermäuse dienen zu können.

Abbildung 3: Nischen-, versteckreiche Fassade und Dachhaut

Es konnten jedoch keine Kotanhaftungen oder spezifische Verfärbungen entdeckt werden, die auf eine regelmäßige Nutzung bestimmter Versteckmöglichkeiten hinweisen, so dass eher von der Möglichkeit einer evtl. sporadischen Nutzungen auszugehen ist. Auch konnten an der Außenfassade keine Vogelnester (v.a. keine Schwalbennester) entdeckt werden.

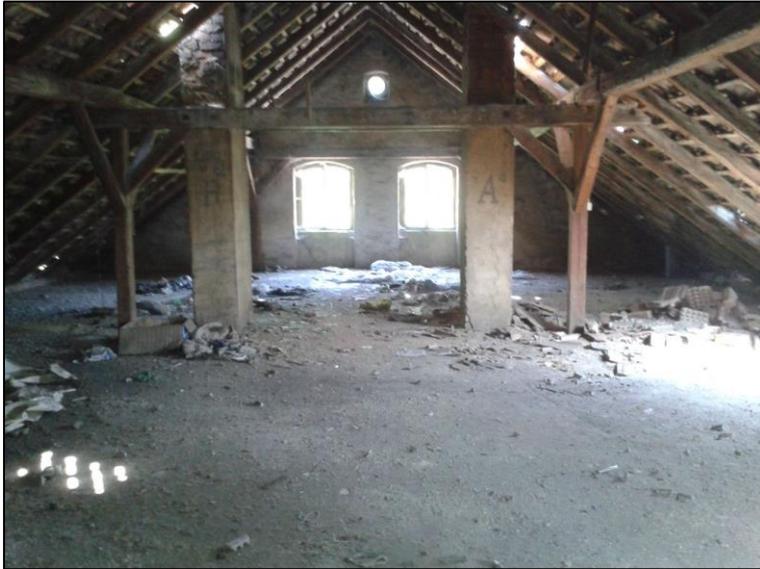
Innerhalb des Gebäudes bzw. innerhalb des Dachbodens, -stuhls konnten keine Hinweise auf eine Nutzung durch Fledermäuse vorgefunden werden. Auch bei gründlicher Suche nach Balkenverfärbungen, Kot- und Fraßresten oder Ableuchten von Nischen und Spalten konnten keine aussagekräftigen Spuren entdeckt werden. Es zeigte sich auch, dass trotz eines anfänglich guten äußeren Eindrucks der Dachhaut diese doch an vielen Stellen durchlässig ist und damit schon bei leichtem Wind der Dachstuhl zugig ist. Insbesondere durch das Fehlen sämtlicher Türen und Fenster in den Geschossen und Treppenhäusern entsteht ein deutlich spürbarer Windzug innerhalb des Dachbodens, der für Fledermäuse als suboptimal einzuschätzen ist.

Abbildung 4: Dachbodenabschnitt im nördlichen Gebäudetrakt

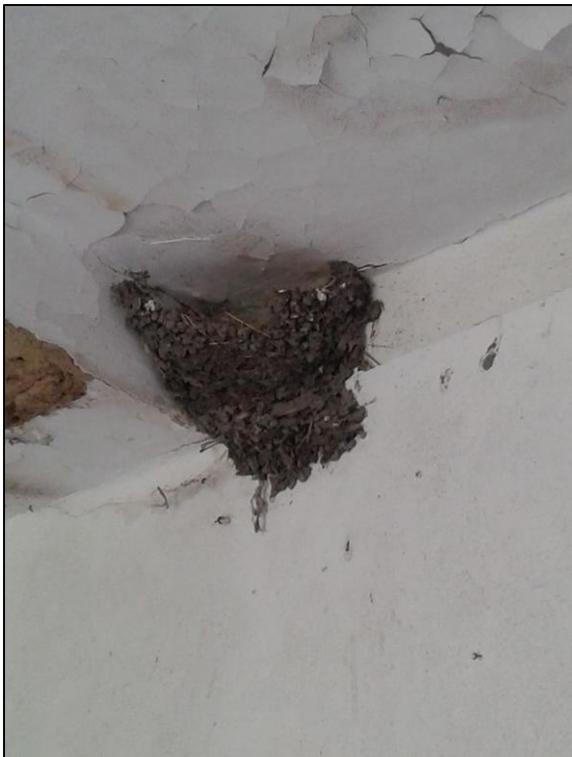
Innerhalb des 1. Obergeschosses des nördlichen Gebäudetraktes konnten insgesamt ca. 5 Schwalbennester (Rauchschwalben) entdeckt werden, von denen anhand von Kotspuren schlussfolgernd voraussichtlich 3 diesjährig genutzt worden sind. Ein weiteres zerstörtes Schwalbennest konnte noch im Erdgeschoss des nördlichen Traktes gefunden werden.

Abbildung 5: Schwalbennest im 1. OG - Nordtrakt

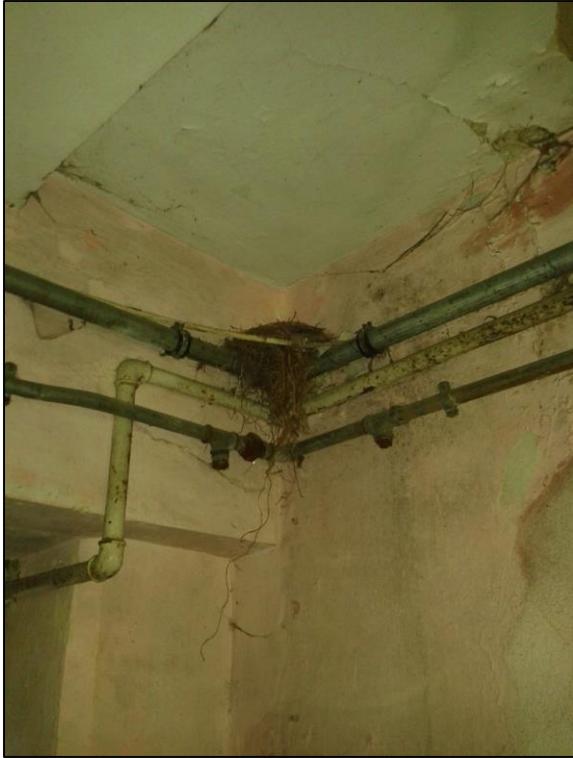
Weiterhin wurden im Hauptabschnitt des Abrissgebäudes sowohl im Erdgeschoss als auch im I. Obergeschoss insgesamt 8 Vogelnester von Gebäudebrütern gefunden, die vorzugsweise auf Gardinenschienen oder Wasserleitungsrohren angebracht worden sind (Nischenbrüter).

Abbildung 6: Nest von nischenbrütenden Vögeln über Wasserleitung

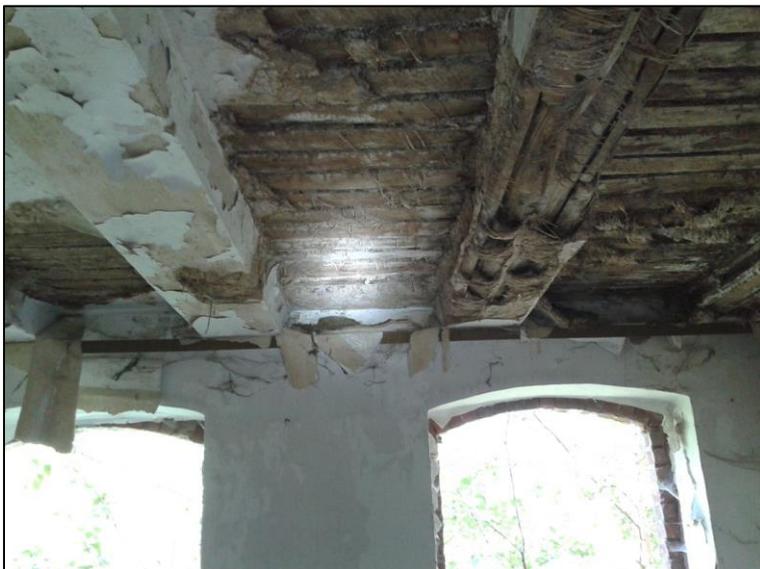
Abbildung 7: Nest von nischenbrütenden Vögeln über Gardinstange

Welche Vogelarten hier gebrütet haben, ließ sich nicht mehr feststellen, jedoch kann dort eine Reihe an Arten in Frage kommen, bspw. Hausrotschwanz, Bachstelze oder Grauschnäpper.
