## Fotodokumentation

**Projekt:** Gemeinde Colbitz  
Sanierung Zufahrtsweg Ellersell

**Planungsphase:** Vorplanung (Phase 2 lt. HOAI)

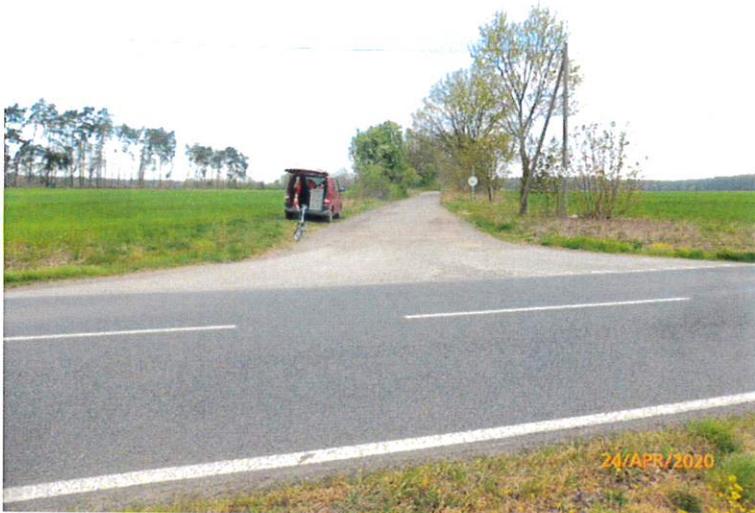
**Abb. Nr. 1:**  
geplantes Ausbauen des  
Zufahrtsweges zur Siedlung Ellersell,  
Blick in Richtung Norden,  
Einmündungsbereich Zufahrtsweg in  
Kreisstraße K 1174,  
aufgenommen am 24.04.2020

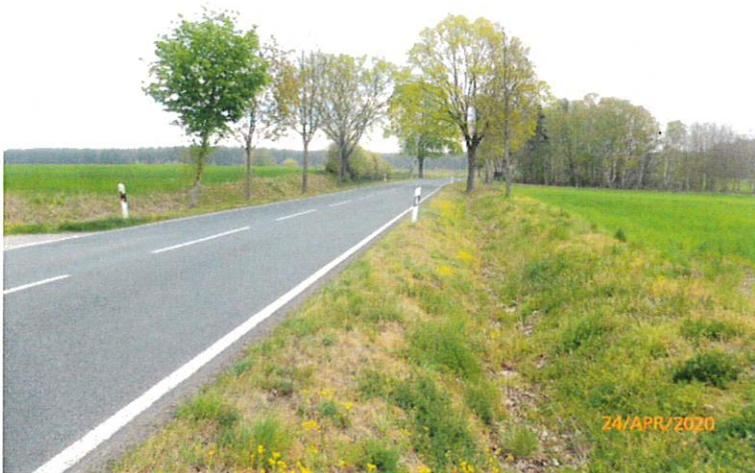
**Abb. Nr. 2:**  
weiterführender Blick entlang der  
Kreisstraße K 1174 in Richtung Osten  
nach Angern, südlich der Kreisstraße  
verläuft Straßenseitengraben,  
aufgenommen am 24.04.2020

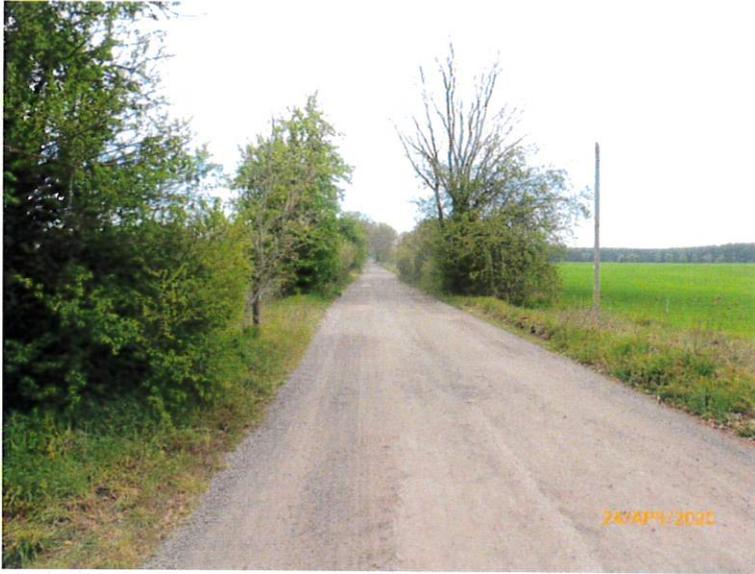
**Abb. Nr. 3:**  
Blickrichtung Norden entlang des Planungsbereiches des Zufahrtsweges Ellersell, in Schotterbauweise befestigte Oberfläche, Baum- / Strauchbewuchs in den Nebengebieten vorhanden, östlich der Zuwegung verläuft Elektroversorgung über Freileitungen, aufgenommen am 24.04.2020

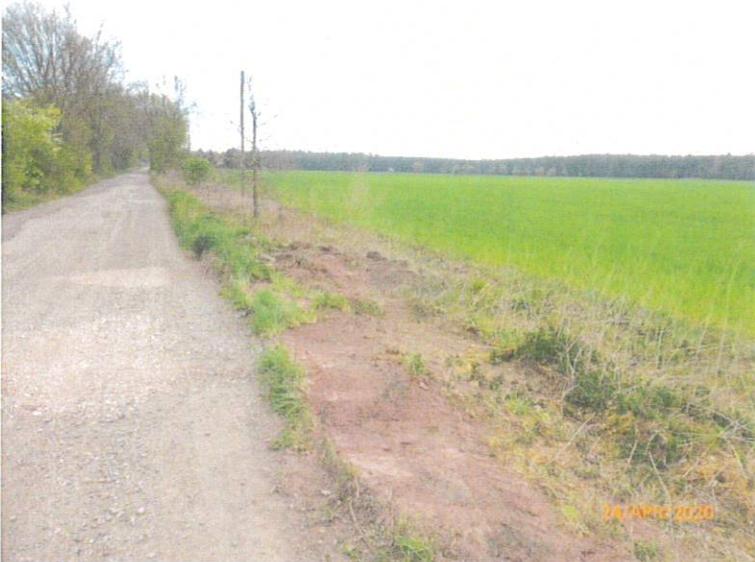
**Abb. Nr. 4:**  
östlich an den Planungsbereich unmittelbar landwirtschaftlich genutzte Flächen angrenzend, Beschädigungen des Banketts erkennbar (Ursache unbekannt), aufgenommen am 24.04.2020

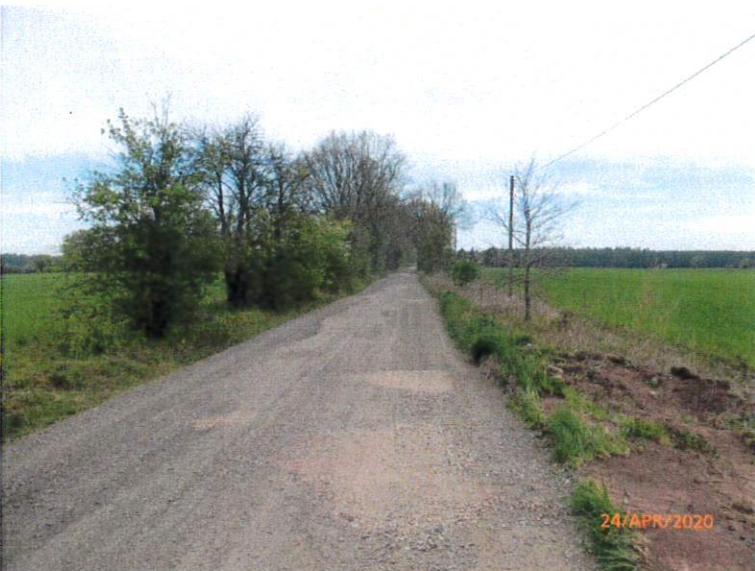
**Abb. Nr. 5:**  
weiterführender Blick in Richtung Norden, Bewuchs auf der östlichen Seite in geringerem Umfang vorhanden, aufgenommen am 24.04.2020

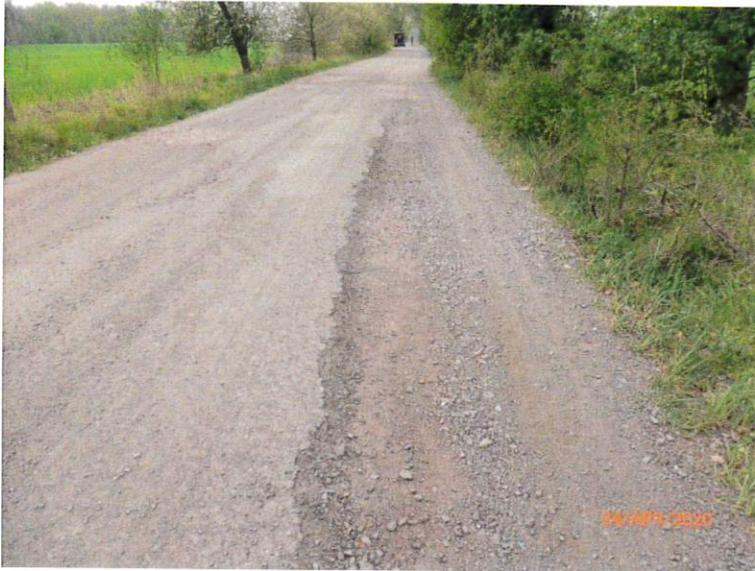
**Abb. Nr. 6:**  
vorhandene Schadensbilder an der Oberfläche deutlich zu erkennen, es werden verschiedene Sanierungsvarianten im Zuge der Projektbearbeitung aufgezeigt, aufgenommen am 24.04.2020

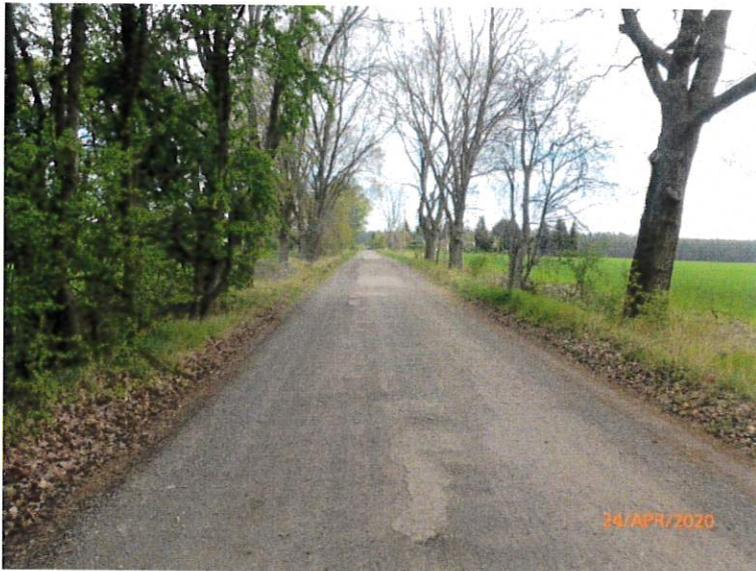
**Abb. Nr. 7:**  
Blickrichtung Norden entlang des Planungsbereiches, Regelbreite der bisherigen Fahrbahn ca. 3,50 m, Sanierung in Hocheinbau / grundhaft oder auch mittels Betonspurbahnen möglich, aufgenommen am 24.04.2020

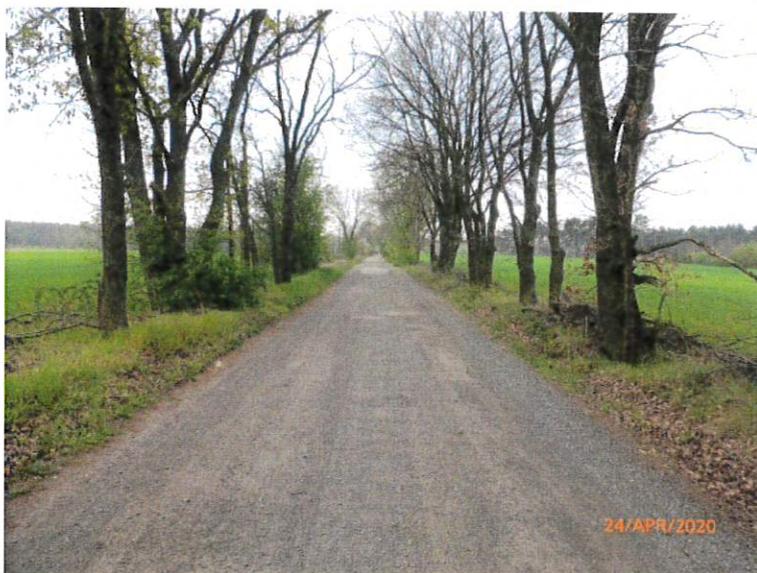
**Abb. Nr. 8:**  
siehe auch Abbildung Nr. 7, aufgenommen am 24.04.2020

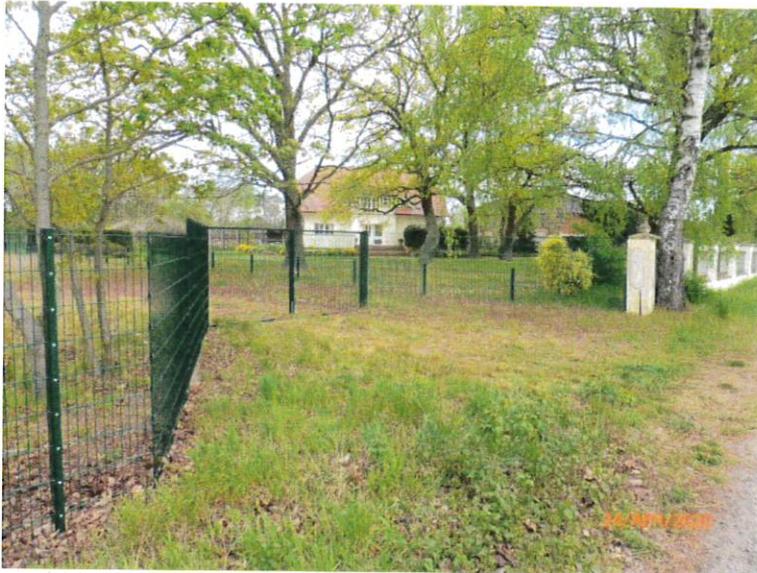
**Abb. Nr. 9:**  
vorhandene Zuwegung im Bereich der Siedlungsfläche Ellersell, derzeit nur begrenzte Nutzung durch den Eigentümer, Grundstückszufahrten werden im Zuge der Projektbearbeitung nur in Schotterbauweise ertüchtigt / an die zukünftigen Höhen der Verkehrsanlage angepasst, aufgenommen am 24.04.2020

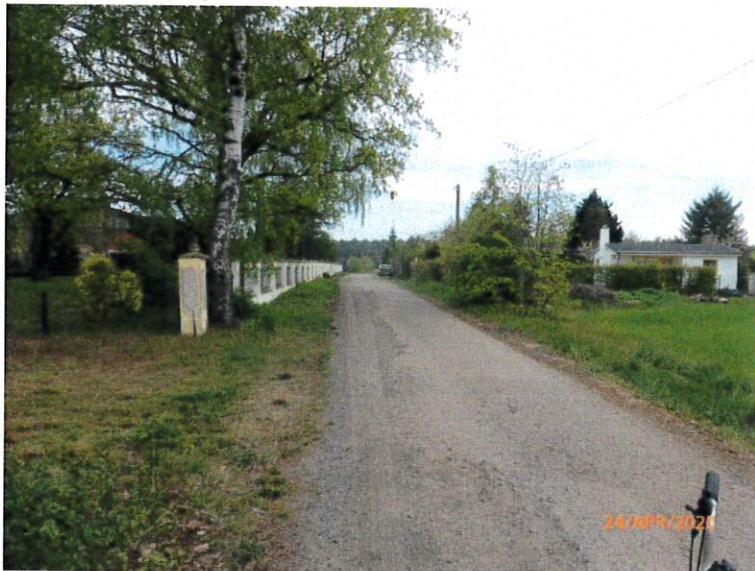
**Abb. Nr. 10:**  
Blickrichtung Nord, Beginn des Siedlungsbereiches, ab hier ist die Sanierung der Fahrbahn in grundhaftem Ausbau (Asphaltbauweise) vorgesehen, aufgenommen am 24.04.2020

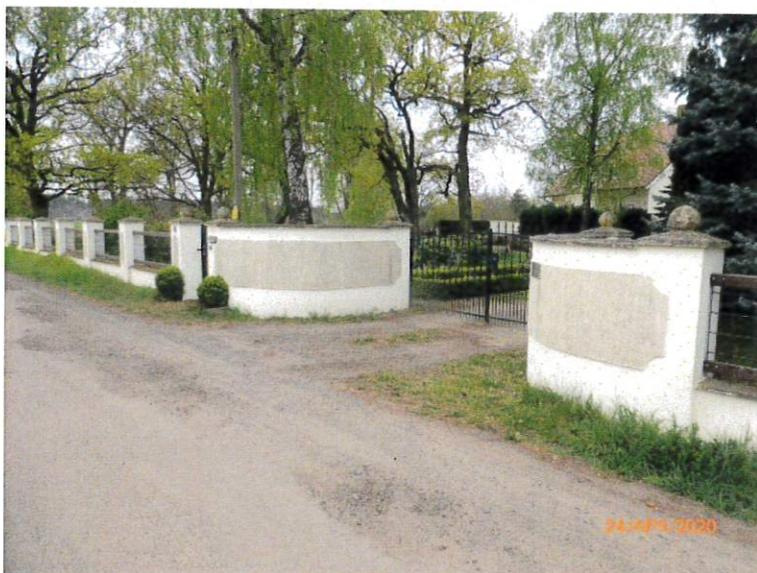
**Abb. Nr. 11:**  
Grundstückszufahrt zum Solarpark Ellersell, Höhe der Zuwegungen zu den anliegenden Grundstücken als Zwangspunkt im Rahmen der weiterführenden Projektbearbeitung zu berücksichtigen, aufgenommen am 24.04.2020

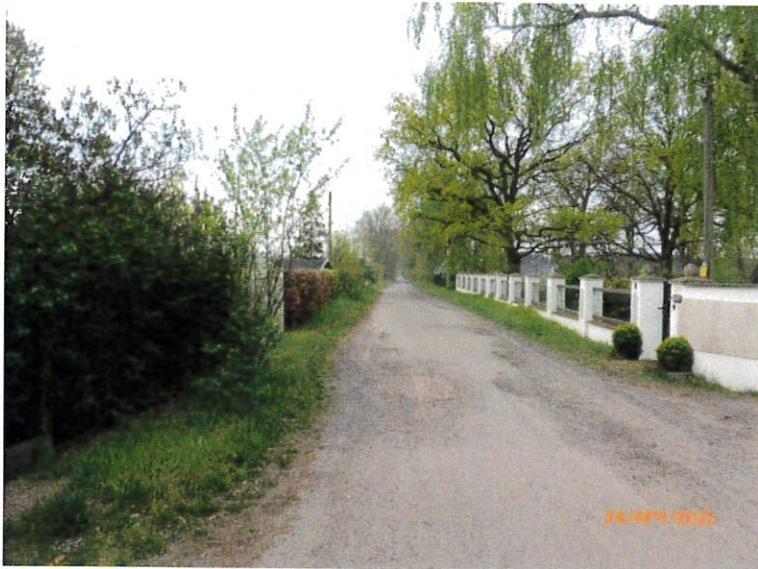
**Abb. Nr. 12:**  
Blickrichtung Süden, Lichtraum-  
schnitt im Zuge der Baufeldfrei-  
machung erforderlich,  
aufgenommen am 24.04.2020

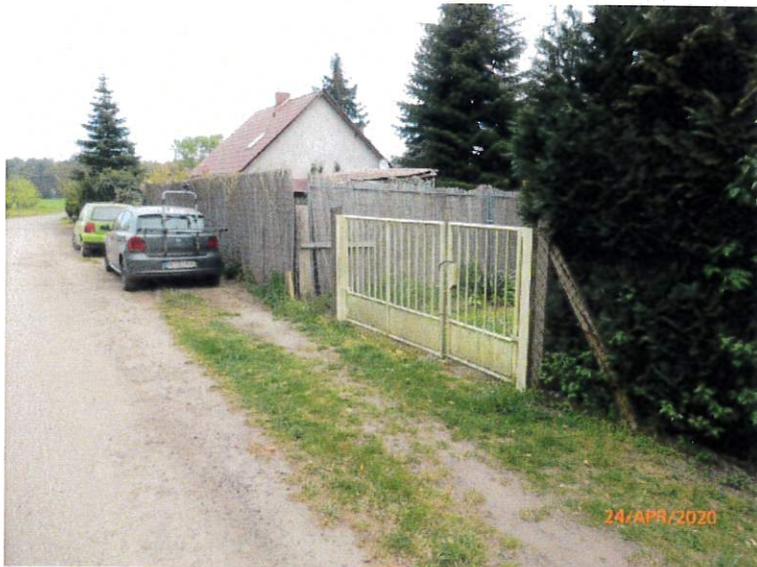
**Abb. Nr. 13:**  
siehe auch Abbildung Nr. 11,  
aufgenommen am 24.04.2020

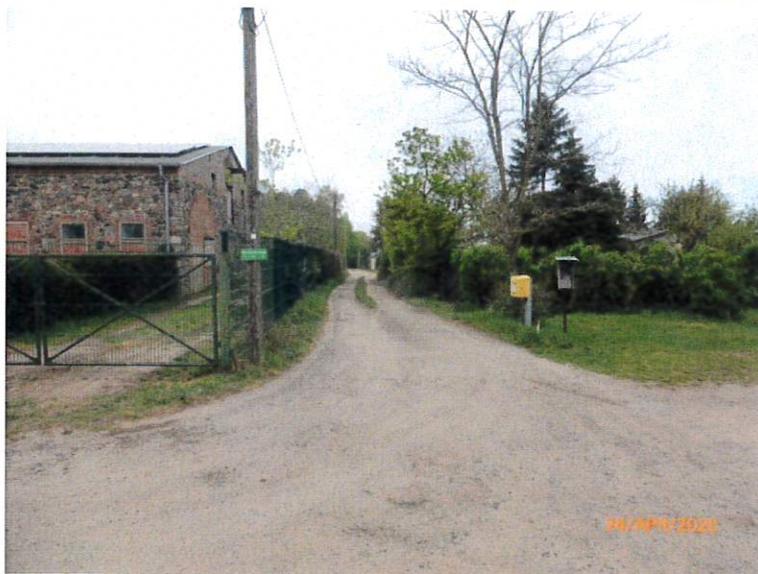
**Abb. Nr. 14:**  
Einmündungsbereich der  
Kastanienstraße in den Zufahrtsweg /  
Kirschweg, Berücksichtigung im  
Zuge der Fahrbahnsanierung bis zum  
Ausrundungsende,  
aufgenommen am 24.04.2020

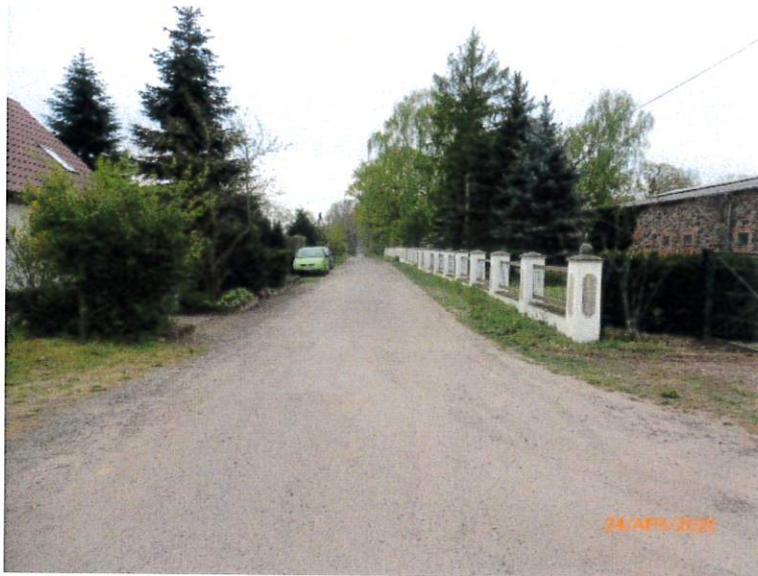
**Abb. Nr. 15:**  
ausschließlich ungebundene Decke  
innerhalb des Planungsbereiches  
vorhanden,  
aufgenommen am 24.04.2020

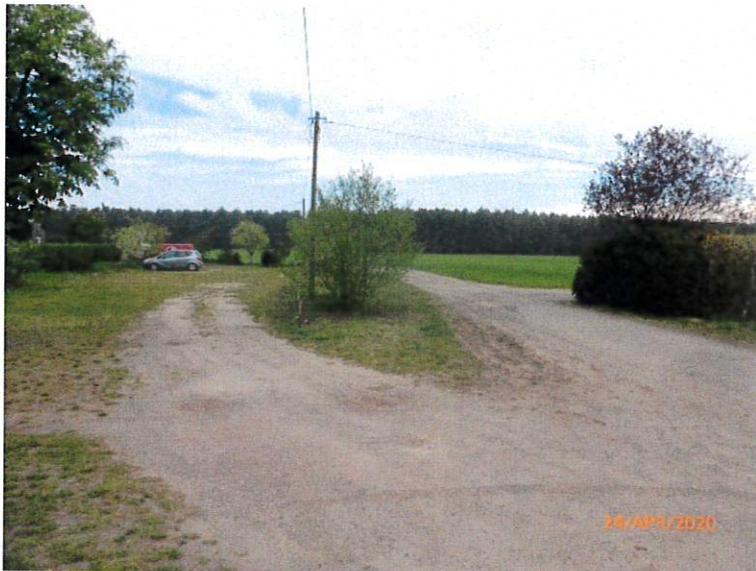
**Abb. Nr. 16:**  
diverse unbefestigte Wegführungen  
innerhalb des Planungsbereiches im  
Bereich der Siedlung Ellersell,  
vorhandene Elektroversorgung wird  
weiterhin als Freileitung umgesetzt,  
aufgenommen am 24.04.2020

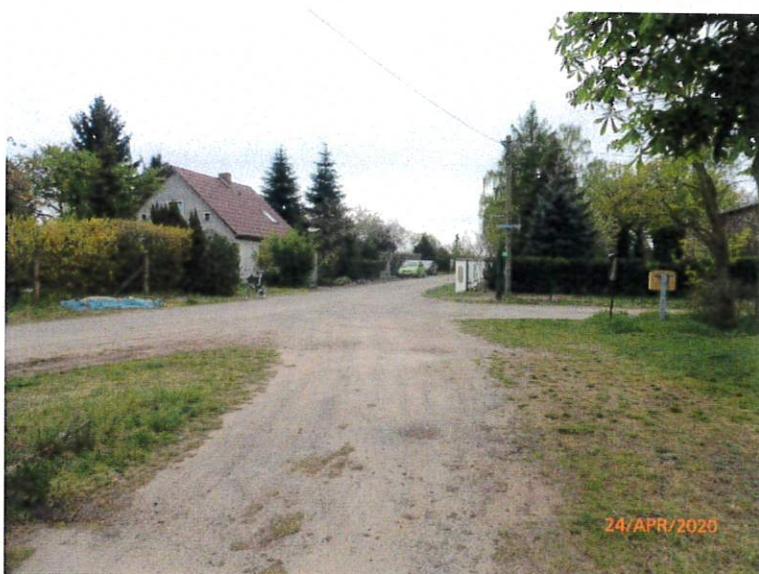
**Abb. Nr. 17:**  
Mitte des Siedlungsbereiches  
Ellersell, geplanter Bereich des  
Ausbaubeginns,  
aufgenommen am 24.04.2020

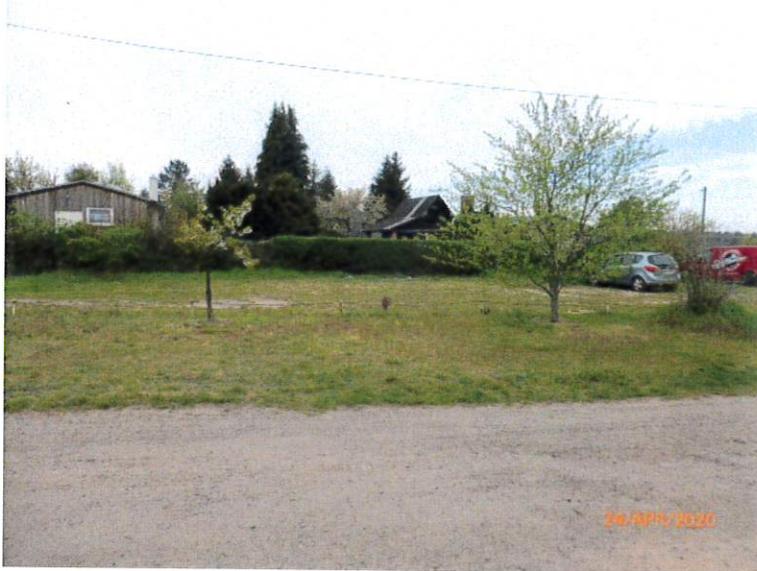
**Abb. Nr. 18:**  
Grünland angrenzend an vorhandene  
unbefestigte Verkehrsanlage,  
zukünftige Nutzung als BE-Fläche,  
Klärung im Zuge der weiteren  
Projektbearbeitung,  
aufgenommen am 24.04.2020
