# STADTSANIERUNG

Ein Gestaltungsleitfaden für den Bauherrn

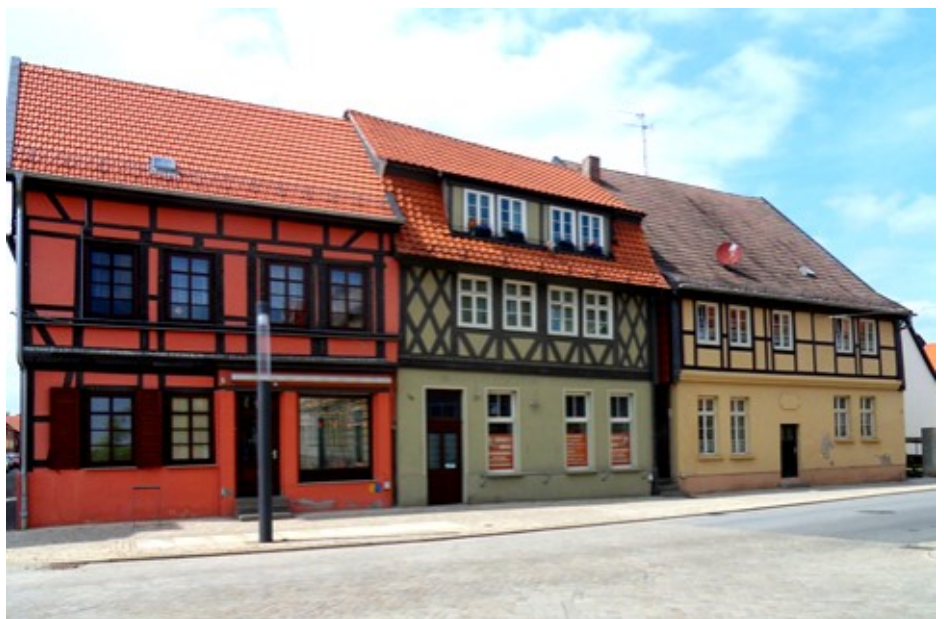
*Historisch saniertes Sichtfachwerk - Markt 13, 14 und Stendaler Straße 1 im Jahr 2017*

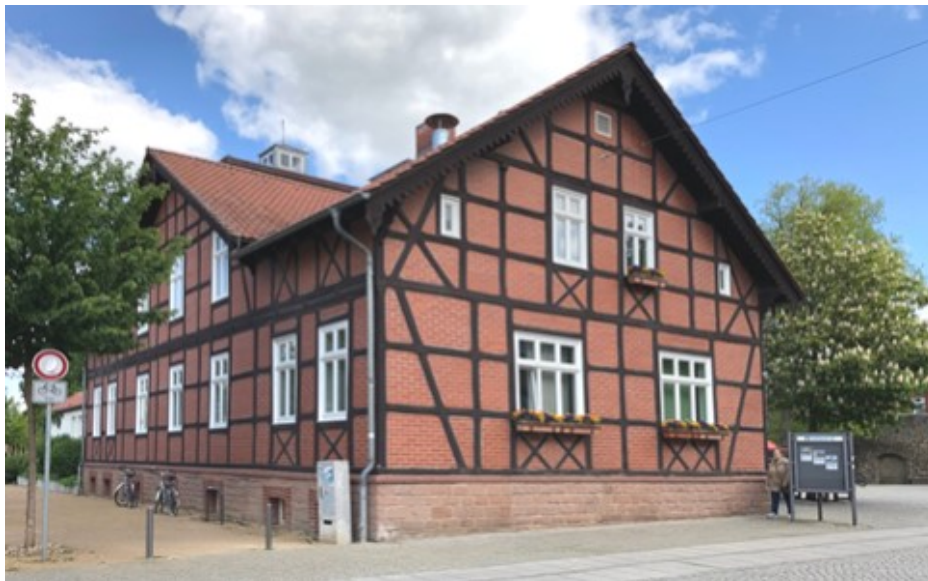
Sichtfachwerk mit Backsteinausfachung Hagenstraße 34 (im Jahr 2020)

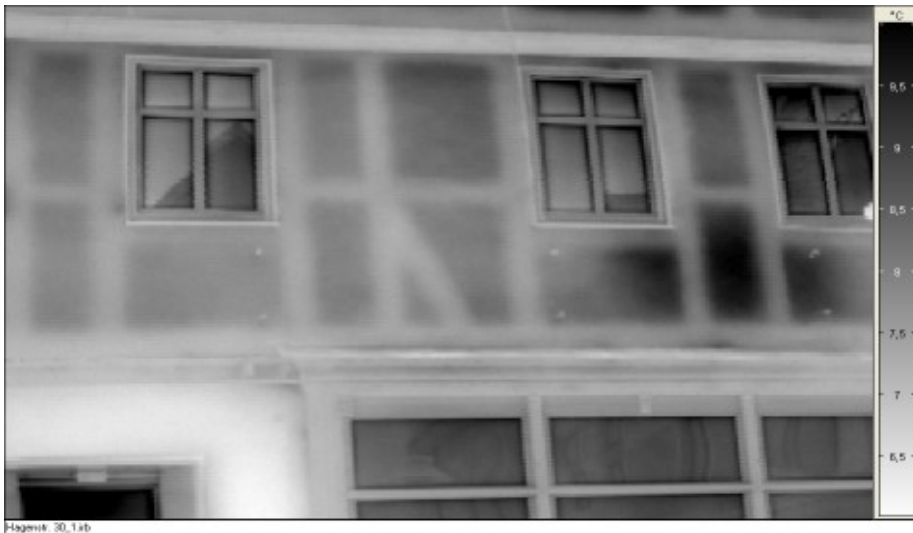
Thermoaufnahme (Quelle: Institut für Diagnostik und Konservierung an Denkmalen in Sachsen und Sachsen Anhalt e.V., Fotografin / Fotograf: Jeannine Meinhardt, Henning Kersten)

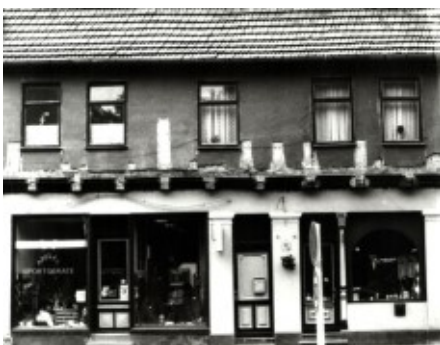
Denkmalrechtliche Untersuchungen am Templer-Haus im Jahr 1991: mit Hilfe von Freilegungsfenstern wurde das verputzte Fachwerk untersucht (Quelle: Landesamt für Denkmalpflege und Archäologie Sachsen-Anhalt, Archiv - IfD Schauer 08/1991, K58F4)

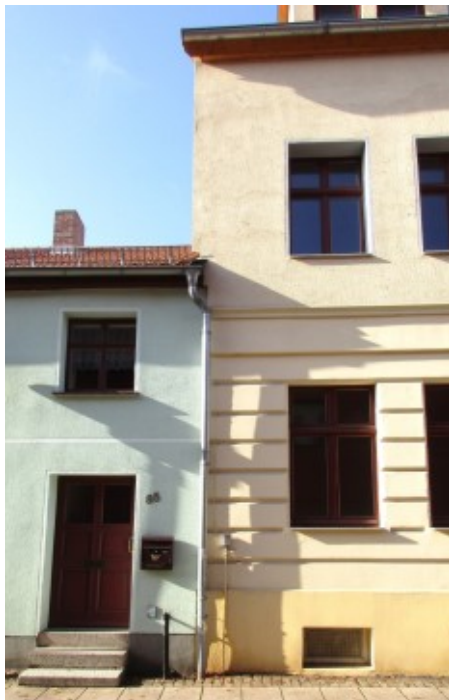
*Der Unterschied zwischen einem vorgründerzeitlichen und gründerzeitlichen Gebäude ist besonders in den Geschosshöhen und dem Abstand zwischen den Fenstern und der Traufe deutlich.  
Lange Straße 85 und 87 (in 2020)*

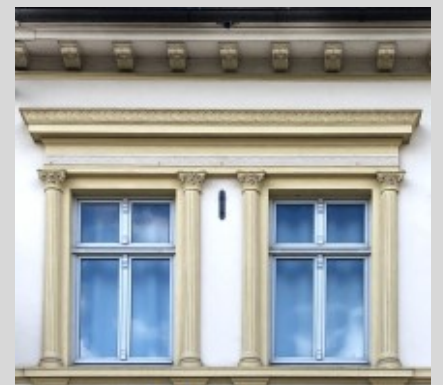
Fenstergestaltung einer gründerzeitlichen Putzfassade - Markt 6 (in 2020)

Weitere Probleme bei diesem Typus, die das ursprüngliche Erscheinungsbild erheblich stören, sind eingesetzte Fenster mit falscher Gliederung oder Fenster aus Kunststoff ohne Profilierung.

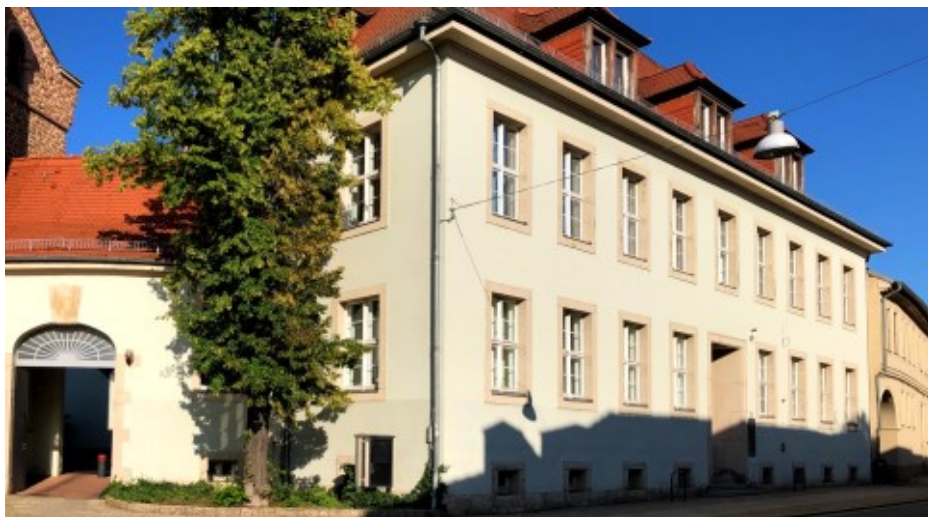
*Das denkmalgeschützte Amtsgericht wurde 1928 fertiggestellt und ist mit dem monumentalem Gefängnis zu einer funktionalen Einheit verbunden. Die glatt verputzte mintfarbige Fassade wird lediglich durch die steinsichtigen Fenster- und Türgewänden gegliedert. Der niedrige Sockel ist mit massivem Natursteinklinker verkleidet. (in 2020)*

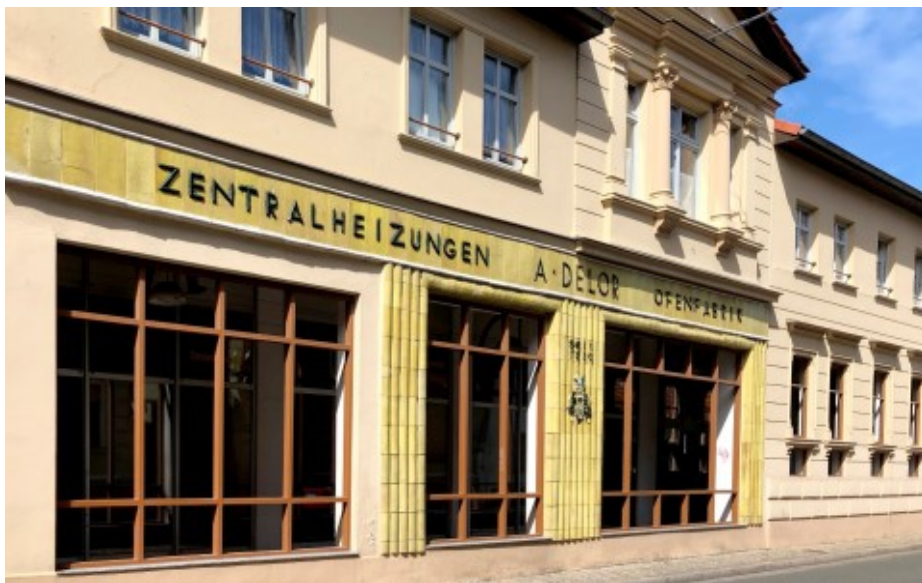
*In dieser Zeit wurden die Ladengeschäfte in den Erdgeschossen mit Fliesen oder Steinzeug (z.B. Bäcker, Fleischer) umgestaltet, Magdeburger Straße 44 (in 2020).*

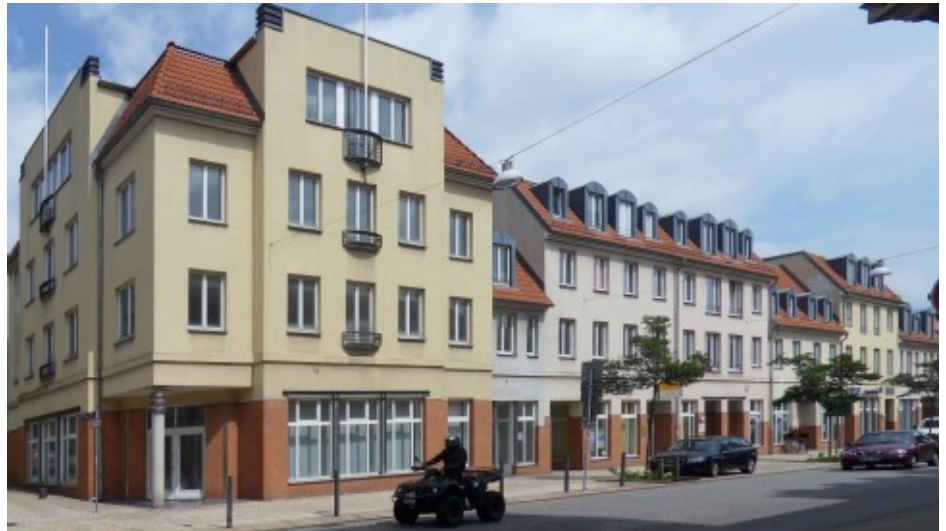
*Bei dem Neubau Magdeburger Straße 17-23 wurden die alten Flurstücksgrenzen aufgegriffen und durch unterschiedliche Fassadengestaltungen sichtbar gemacht (2012).*
