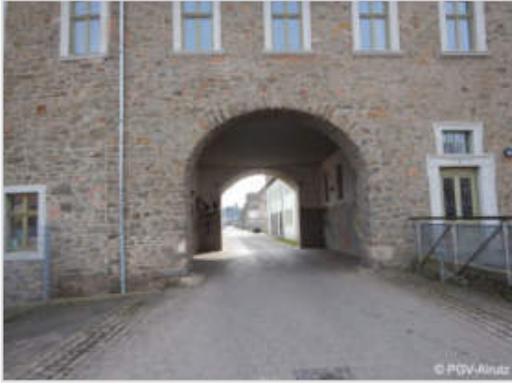
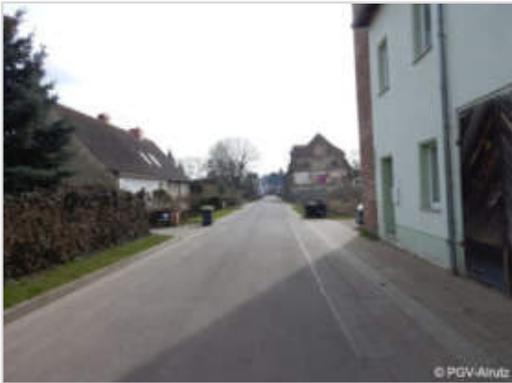
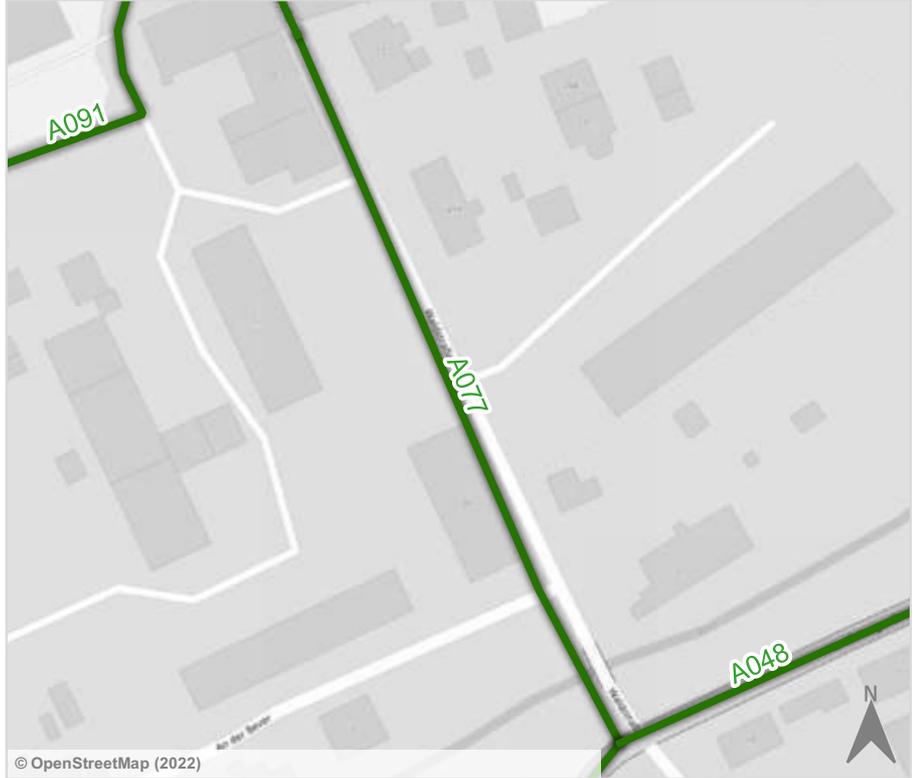
Allgemein		Bestand	
Strecke von	Waldstraße 20	Breite RVA [cm]	—
Strecke bis	L24 (Hundisburger Straße)	Belag – Zustand	Asphalt – gut
Distanz/ Zeit	160 m 1 Min.	ruhender Verkehr	—
Klassifizierung	Gemeindestraße	zul. Geschw.	30 km/h - Zone
Ortslage	innerorts	Verkehrsstärke	—
Baulastträger	Gemeinde		
Tourismus	Ohre-Beber-Radweg		
Führungsform	Mischverkehr.		
Problem	—		
Planung			
Maßnahme	Kein Handlungsbedarf.		
Kosten-schätzung	—		
Priorität [Sicherheit]	—	Priorität [Zeit]	—

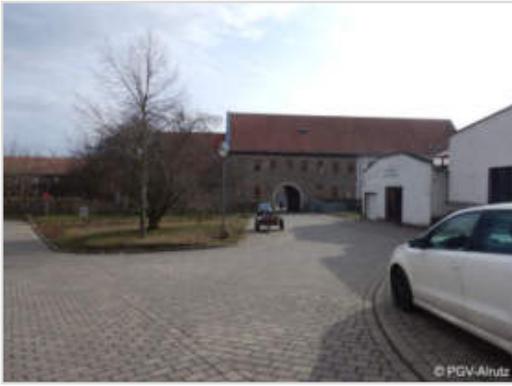
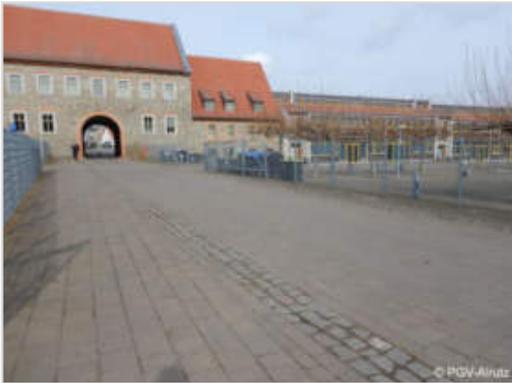
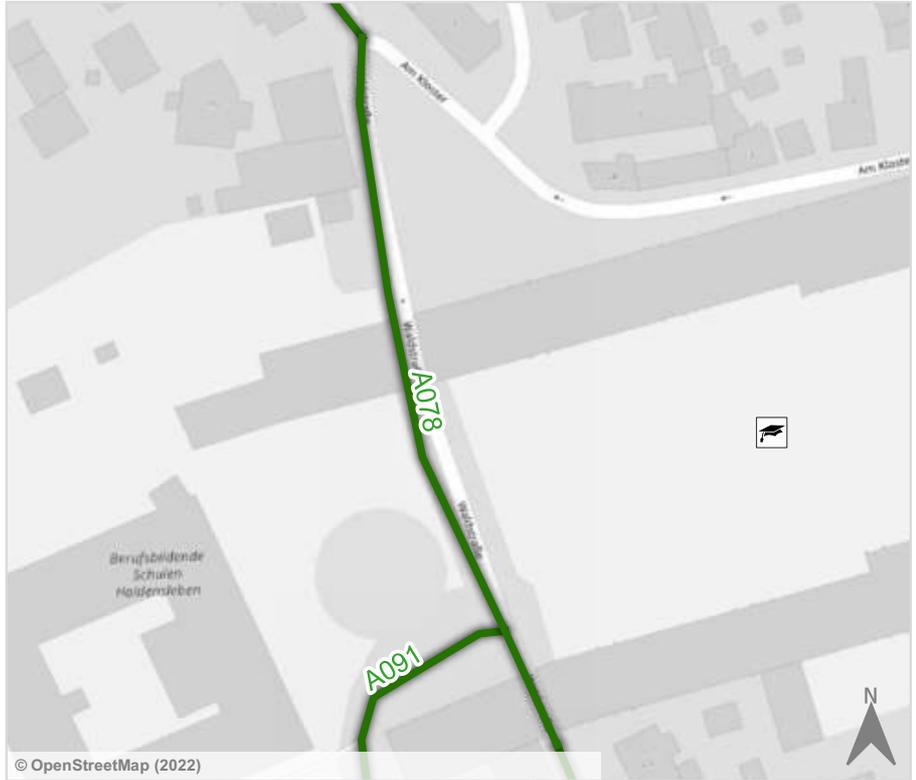
Allgemein		Bestand	
Strecke von	Thomas-Müntzer-Straße	Breite RVA [cm]	—
Strecke bis	Am Kloster	Belag – Zustand	Pflaster – gut
Distanz/ Zeit	140 m 1 Min.	ruhender Verkehr	—
Klassifizierung	Gemeindestraße	zul. Geschw.	—
Ortslage	innerorts	Verkehrsstärke	—
Baulastträger	Gemeinde		
Tourismus	Ohre-Beber-Radweg		
Führungsform	Fußgängerzone.		
Problem	Uneindeutige Ausweisung der Fußgängerzone (lediglich von Norden als Fußgängerzone (Z 242.1) ausgewiesen).		
Planung			
Maßnahme	Eindeutige Ausweisung der Fußgängerzone (Z242.1) und Freigabe für den Radverkehr (Z242.1, 1022-10) anordnen.		
Kosten-schätzung	2.800 €		
Priorität [Sicherheit]	K - Kleinstmaßnahmen	Priorität [Zeit]	K - kurzfristig

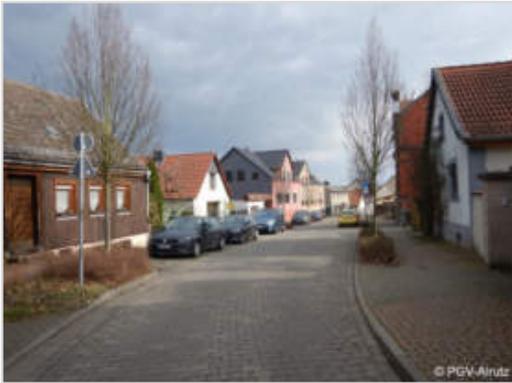
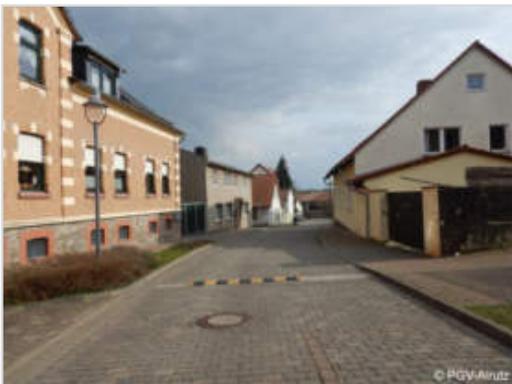
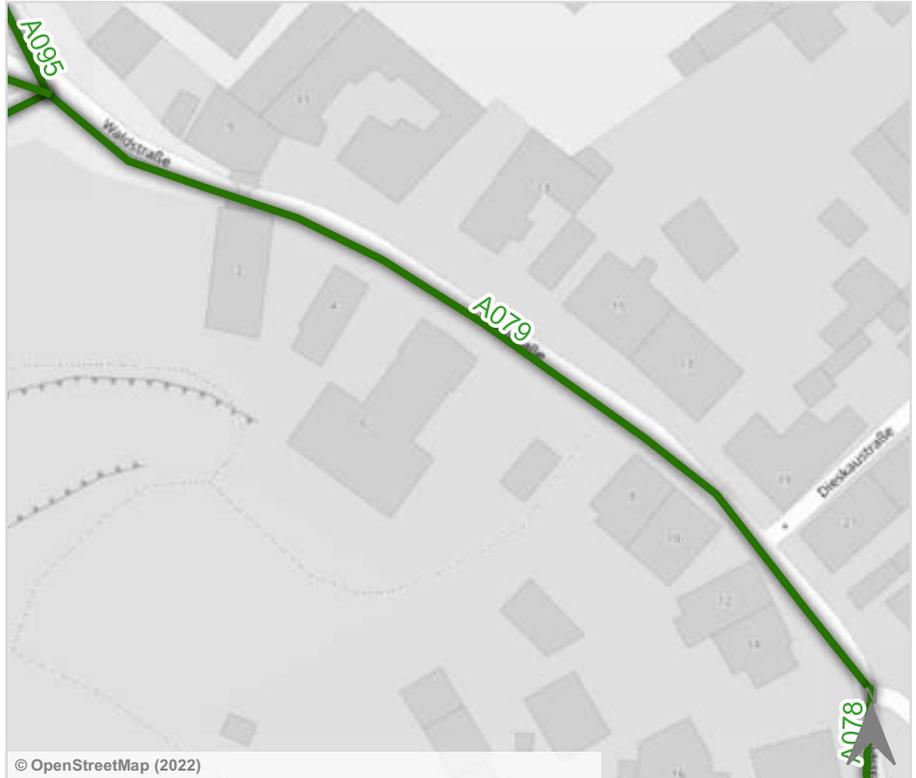
Allgemein		Bestand	
Strecke von	Am Kloster	Breite RVA [cm]	—
Strecke bis	Lindenallee	Belag – Zustand	Pflaster – gut
Distanz/ Zeit	160 m 1 Min.	ruhender Verkehr	Nordseite Längsparken Parkbucht Südseite Längsparken Fahrbahn
Klassifizierung	Gemeindestraße	zul. Geschw.	30 km/h - Zone
Ortslage	innerorts	Verkehrsstärke	—
Baulastträger	Gemeinde		
Tourismus	Ohre-Beber-Radweg		
Führungsform	Mischverkehr.		
Problem	—		
Planung			
Maßnahme	Kein Handlungsbedarf.		
Kosten-schätzung	—		
Priorität [Sicherheit]	—	Priorität [Zeit]	—

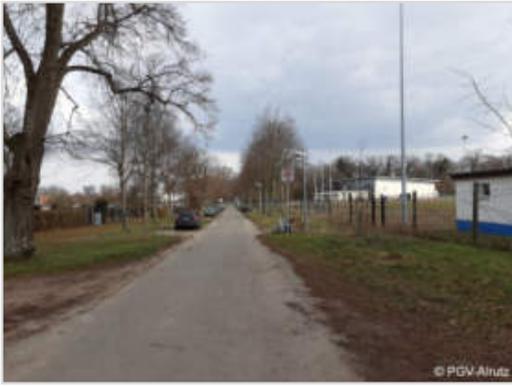
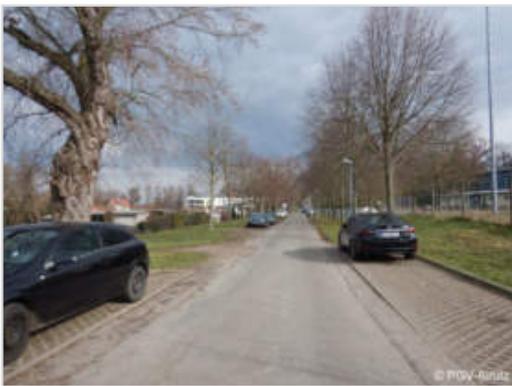
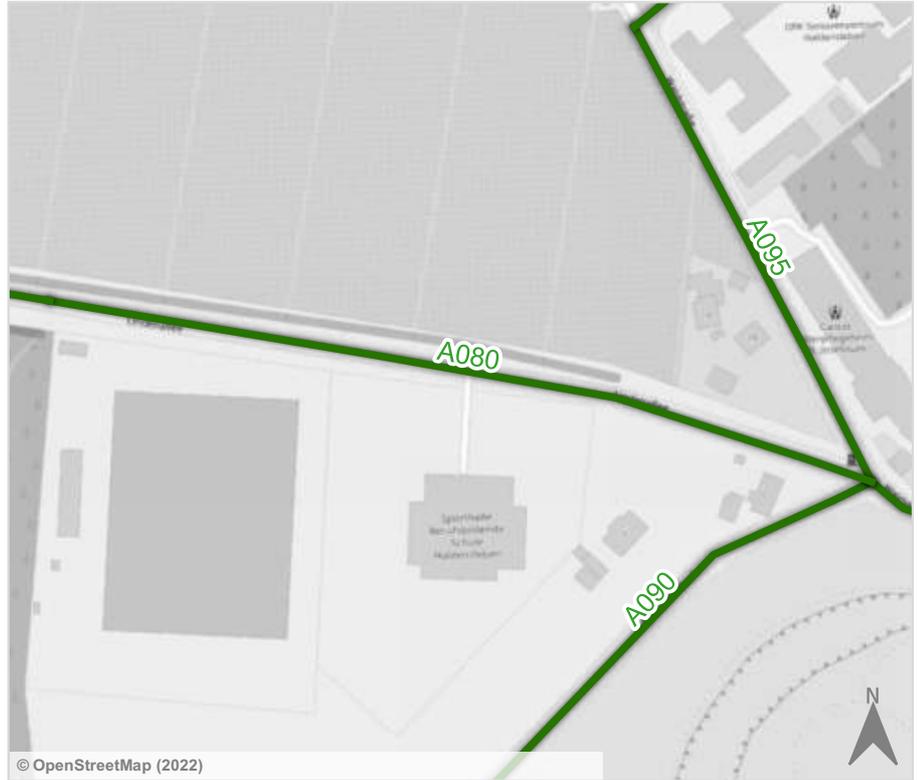
Allgemein		Bestand	
Strecke von	Waldstraße	Breite RVA [cm]	—
Strecke bis	Ortsausgang Haldensleben	Belag – Zustand	Asphalt – leicht eingeschränkt
Distanz/ Zeit	330 m 1 Min.	ruhender Verkehr	wechselseitig Längsparken Parkbucht
Klassifizierung	Gemeindestraße	zul. Geschw.	30 km/h - Zone
Ortslage	innerorts	Verkehrsstärke	—
Baulastträger	Gemeinde		
Tourismus	Ohre-Beber-Radweg		
Führungsform	Mischverkehr.		
Problem	—		
Planung			
Maßnahme	Kein Handlungsbedarf.		
Kosten-schätzung	—		
Priorität [Sicherheit]	—	Priorität [Zeit]	—

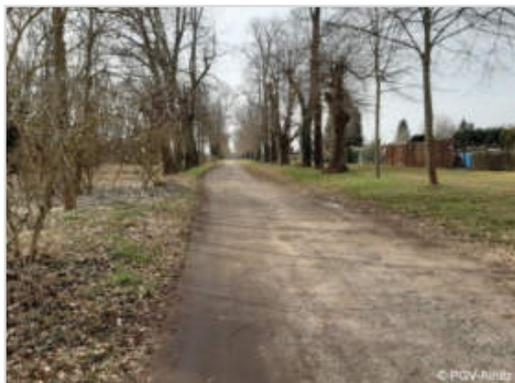
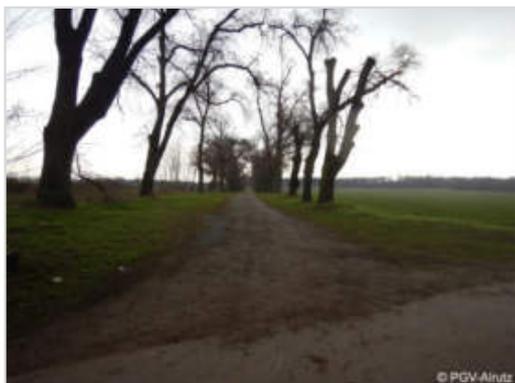
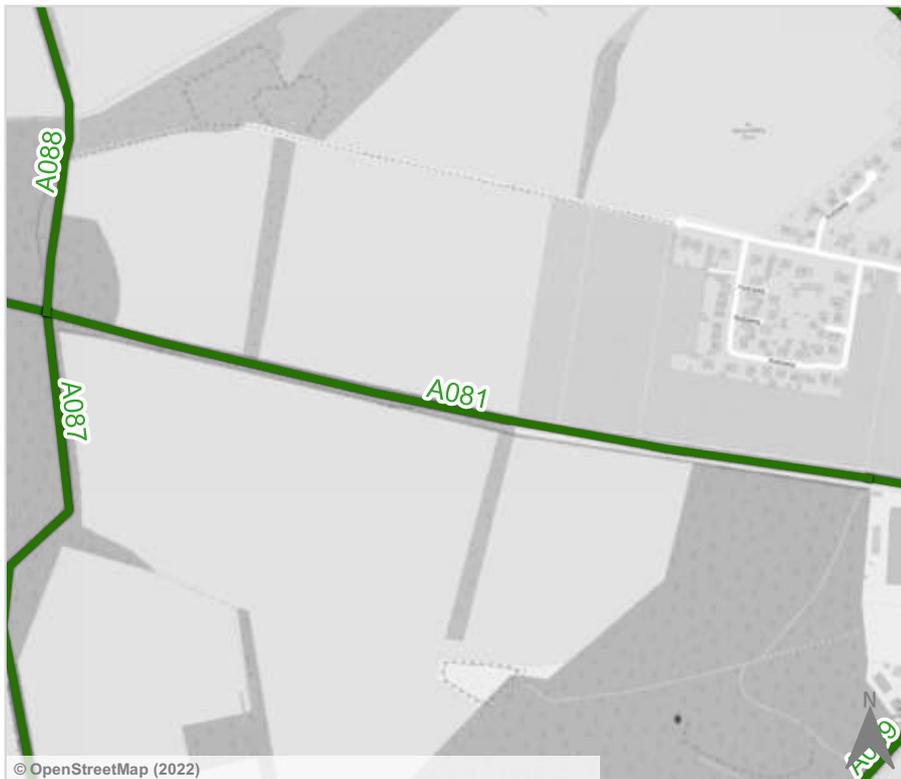
Allgemein		Bestand	
Strecke von	Ortsausgang Haldensleben	Breite RVA [cm]	400
Strecke bis	Beginn Waldgebiet "Vorderholz"	Belag – Zustand	Wassergebunden – erhebl. eingeschränkt
Distanz/ Zeit	1.010 m 4 Min.	ruhender Verkehr	—
Klassifizierung	Wirtschaftsweg	zul. Geschw.	—
Ortslage	außerorts	Verkehrsstärke	—
Baulastträger	Gemeinde		
Tourismus	Ohre-Beber-Radweg		
Führungsform	Wirtschaftsweg.		
Problem	Wirtschaftsweg in unzureichender Belagsqualität.		
Planung			
Maßnahme	Belagserneuerung mit wassergebundener Wegedecke. Belagsqualität durch regelmäßige Instandhaltung gewährleisten. Alternativ: Asphaltierung der Wegestrecke prüfen. Ggf. Ausweisung als Wirtschaftsweg mit Radverkehr frei und Zufahrtsbeschränkung für private Kfz durch zwei Poller mit Warnmarkierung. Durchlassbreite von 1,50 m gewährleisten.		
Kosten-schätzung	208.300 €		
Priorität [Sicherheit]	2 - Mittlere Priorität	Priorität [Zeit]	B - Mittlere Priorität

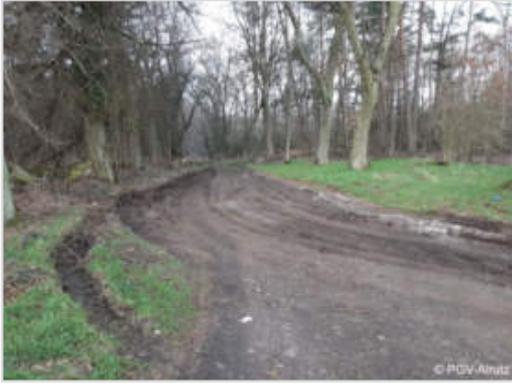
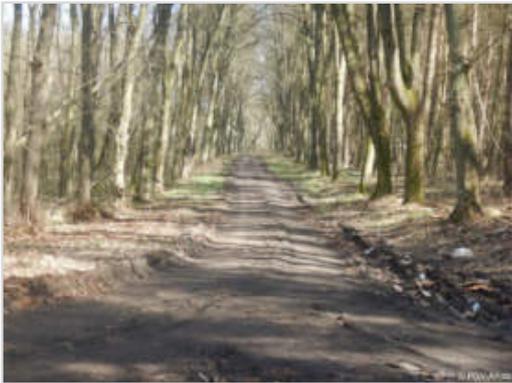
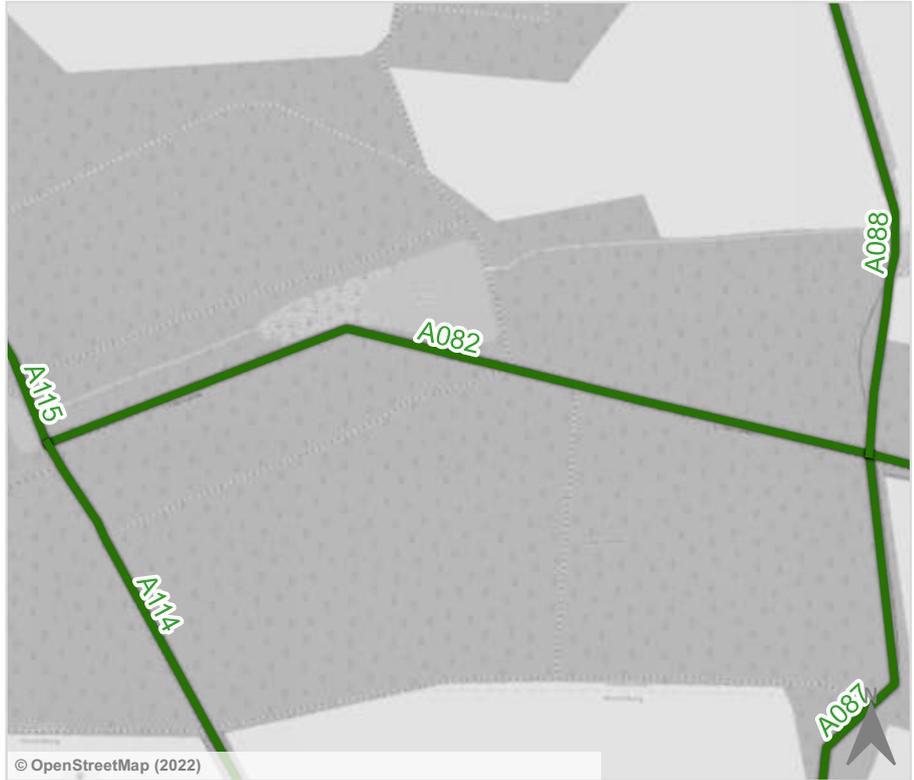
Allgemein		Bestand	
Strecke von	Neuhaldensleber Weg	Breite RVA [cm]	200
Strecke bis	Bülstringer Weg	Belag – Zustand	Wassergebunden – kaum nutzbar
Distanz/ Zeit	890 m 4 Min.	ruhender Verkehr	—
Klassifizierung	Wirtschaftsweg	zul. Geschw.	—
Ortslage	außerorts	Verkehrsstärke	—
Baulastträger	Gemeinde		
Tourismus	Ohre-Beber-Radweg		
Führungsform	Wirtschaftsweg.		
Problem	Wirtschaftsweg in unzureichender Belagsqualität.		
Planung			
Maßnahme	Wegeausbau in Regelbreite und Erneuerung des Belags durch z.B. wassergebundene Wegedecke. Belagsqualität durch regelmäßige Instandsetzung aufrecht erhalten.		
Kostenschätzung	244.800 €		
Priorität [Sicherheit]	2 - Mittlere Priorität	Priorität [Zeit]	B - Mittlere Priorität

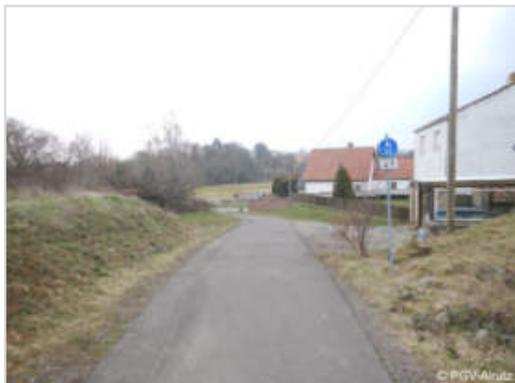
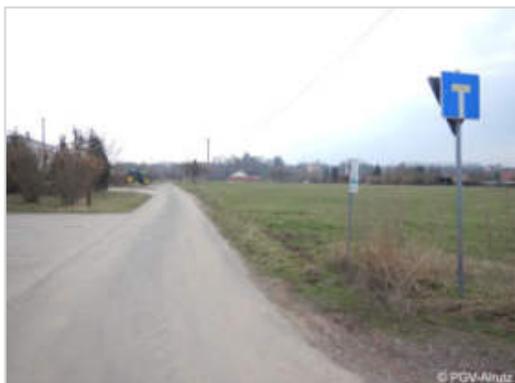
Allgemein		Bestand	
Strecke von	Hauptstraße	Breite RVA [cm]	300
Strecke bis	Dönstedter Straße	Belag – Zustand	Asphalt – gut
Distanz/ Zeit	240 m 1 Min.	ruhender Verkehr	—
Klassifizierung	Gemeindestraße	zul. Geschw.	—
Ortslage	außerorts	Verkehrsstärke	—
Baulastträger	Gemeinde		
Tourismus	Aller-Elbe-Radweg, 4 Millionen Jahre Menschheitsgeschichte		
Führungsform	Wirtschaftsweg. Abschnittsweise gem. Geh-/ Radweg in Zweirichtungsführung (Z240, 1000-31).		
Problem	Fehlender Hinweis zur Durchlässigkeit der Sackgasse für Fuß- und Radverkehr.		
Planung			
Maßnahme	Aufgabe der Anordnung Sackgasse (Z357) und Ersatz durch Anordnung für Rad- und Fußverkehr durchlässige Sackgasse (Z357-50) an beiden Enden des Abschnitts.		
Kosten-schätzung	1.400 €		
Priorität [Sicherheit]	K - Kleinmaßnahmen	Priorität [Zeit]	K - kurzfristig

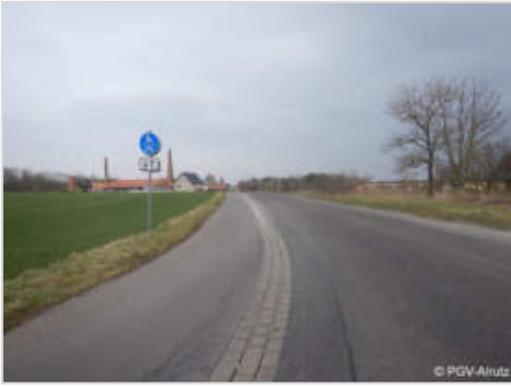
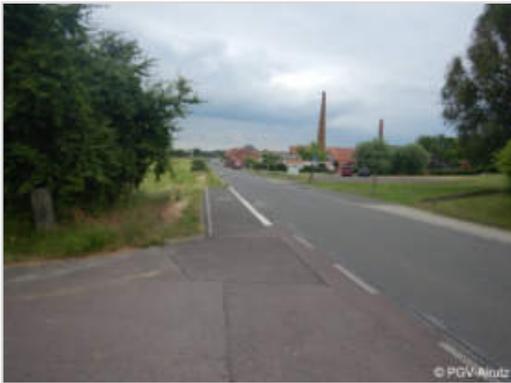
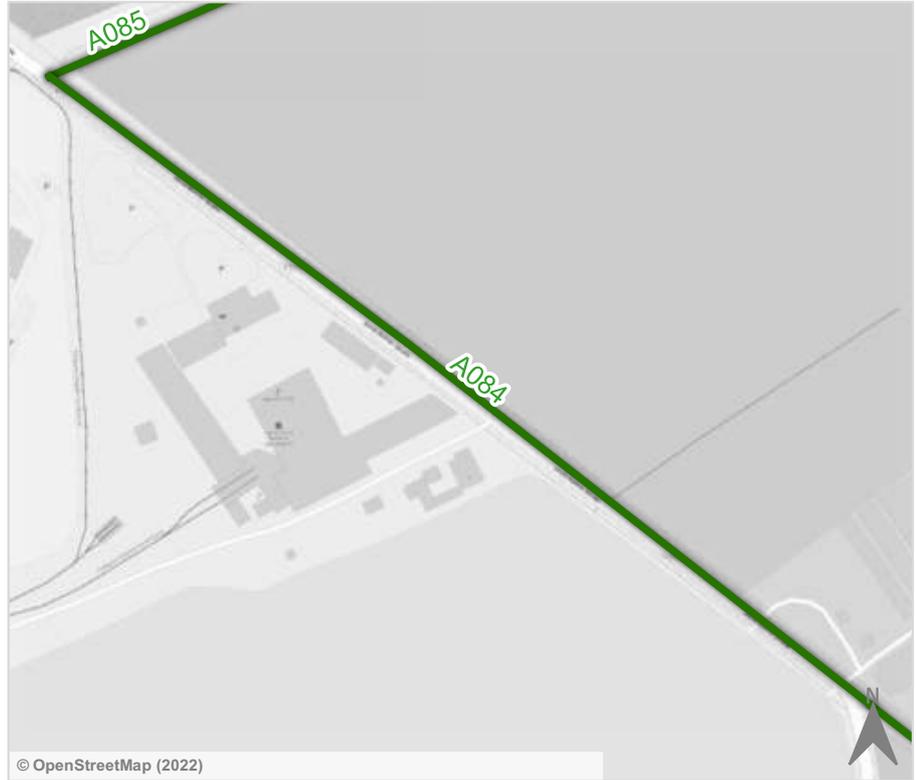
Allgemein		Bestand	
Strecke von	Dönstedter Straße	Breite RVA [cm]	250
Strecke bis	Lebenshilfe Ostfalen	Belag – Zustand	Asphalt – gut
Distanz/ Zeit	390 m 2 Min.	ruhender Verkehr	—
Klassifizierung	Kreisstraße	zul. Geschw.	50 km/h
Ortslage	außerorts	Verkehrsstärke	—
Baulastträger	Kreis		
Tourismus	Aller-Elbe-Radweg, 4 Millionen Jahre Menschheitsgeschichte		
Führungsform	Südseite gem. Geh-/ Radweg (Z240) in Zweirichtungsführung.		
Problem	—

Planung			
Maßnahme	Kein Handlungsbedarf.		
Kosten-schätzung	—		
Priorität [Sicherheit]	—	Priorität [Zeit]	—

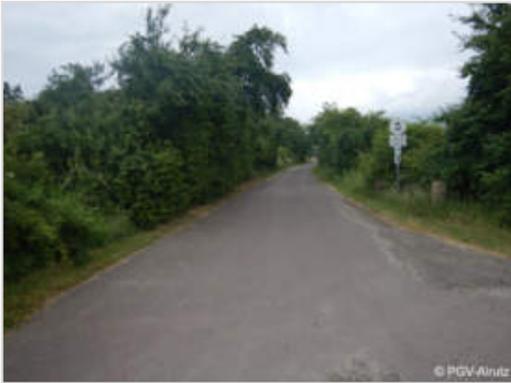
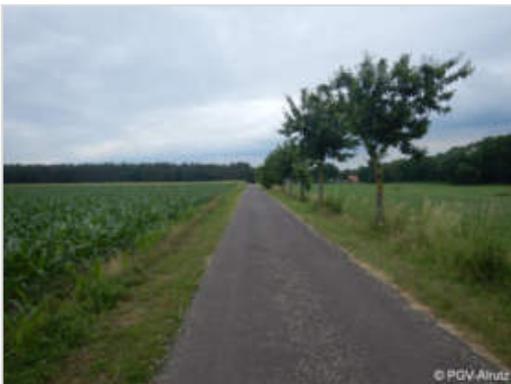
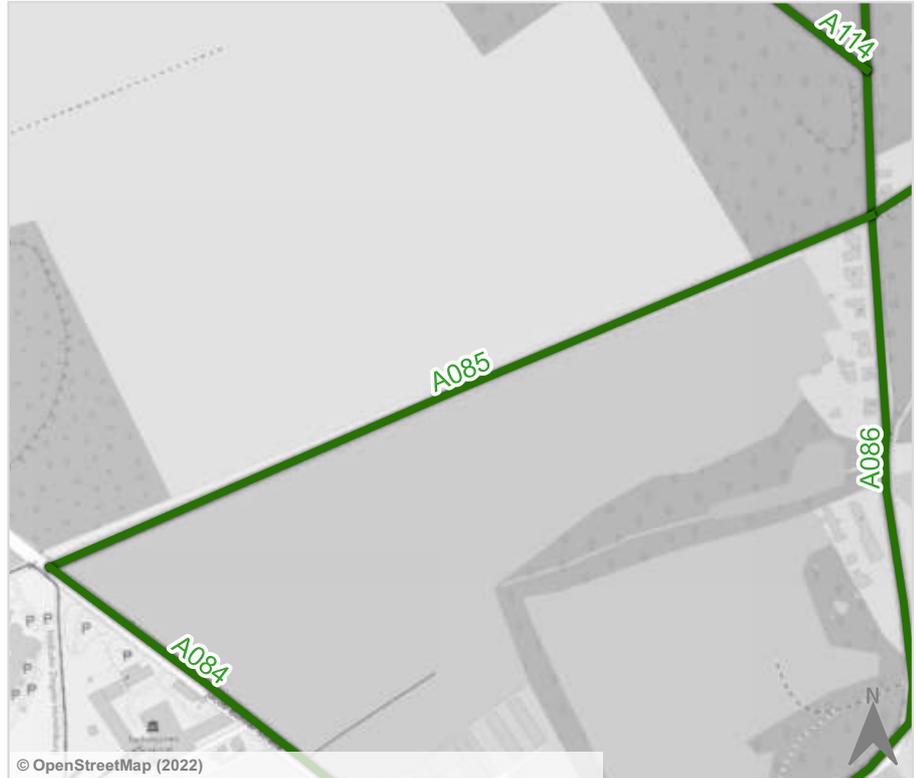
Allgemein		Bestand	
Strecke von	Jacob-Bührer-Straße	Breite RVA [cm]	300
Strecke bis	Waldweg	Belag – Zustand	Asphalt – gut
Distanz/ Zeit	730 m 3 Min.	ruhender Verkehr	—
Klassifizierung	Wirtschaftsweg	zul. Geschw.	—
Ortslage	außerorts	Verkehrsstärke	—
Baulastträger	Gemeinde		
Tourismus	Aller-Elbe-Radweg, 4 Millionen Jahre Menschheitsgeschichte		
Führungsform	Wirtschaftsweg.		
Problem	—		
Planung			
Maßnahme	Kein Handlungsbedarf.		
Kosten-schätzung	—		
Priorität [Sicherheit]	—	Priorität [Zeit]	—

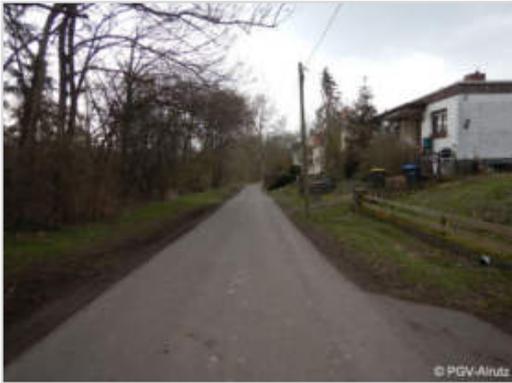
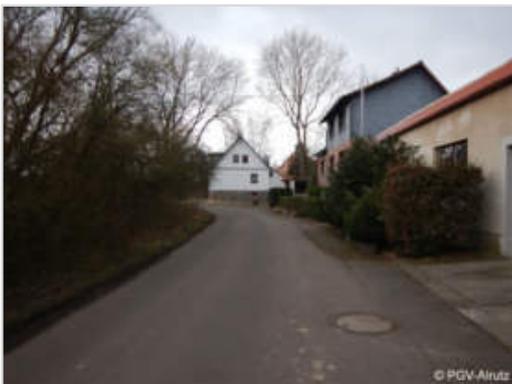
Allgemein		Bestand	
Strecke von	Jägerbreite	Breite RVA [cm]	—
Strecke bis	Hauptstraße	Belag – Zustand	Asphalt – gut
Distanz/ Zeit	900 m 4 Min.	ruhender Verkehr	—
Klassifizierung	Gemeindestraße	zul. Geschw.	30 km/h
Ortslage	innerorts	Verkehrsstärke	—
Baulastträger	Gemeinde		
Tourismus	4 Millionen Jahre Menschheitsgeschichte		
Führungsform	Mischverkehr.		
Problem	—		
Planung			
Maßnahme	Kein Handlungsbedarf.		
Kosten-schätzung	—		
Priorität [Sicherheit]	—	Priorität [Zeit]	—

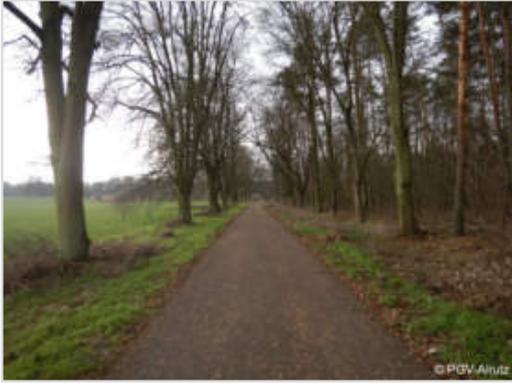
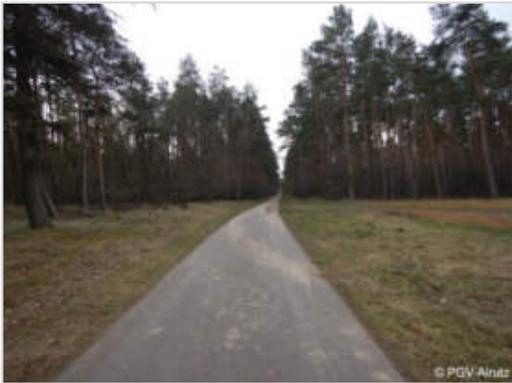
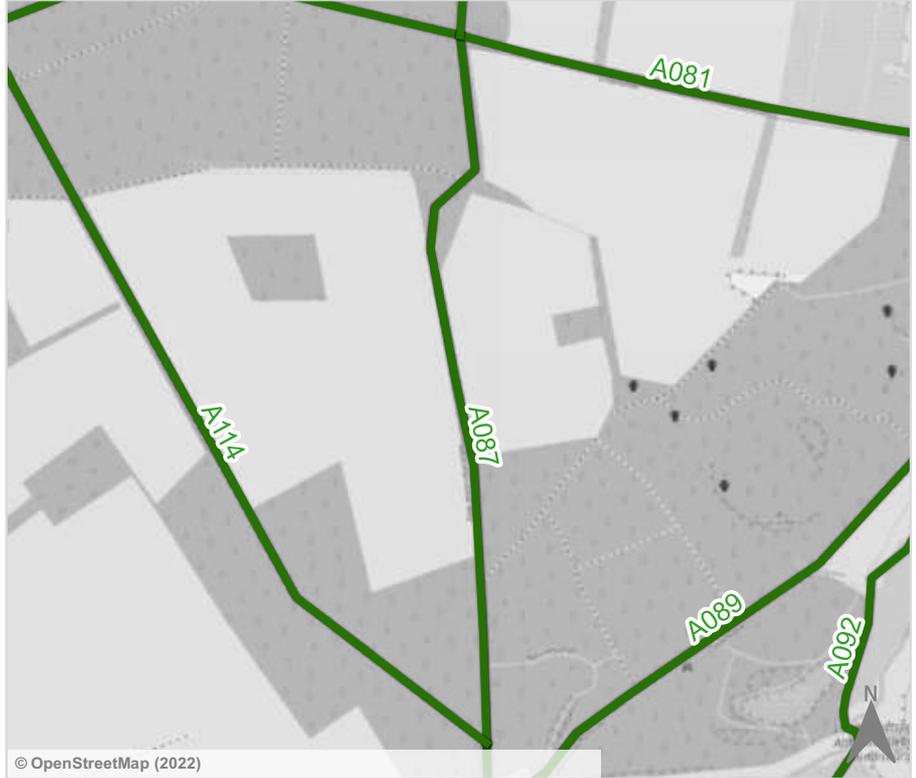
Allgemein		Bestand	
Strecke von	Lindenallee	Breite RVA [cm]	300
Strecke bis	Jägerbreite	Belag – Zustand	Asphalt – leicht eingeschränkt
Distanz/ Zeit	1.310 m 5 Min.	ruhender Verkehr	—
Klassifizierung	Wirtschaftsweg	zul. Geschw.	—
Ortslage	außerorts	Verkehrsstärke	—
Baulastträger	Gemeinde		
Tourismus	Aller-Elbe-Radweg, 4 Millionen Jahre Menschheitsgeschichte		
Führungsform	Wirtschaftsweg.		
Problem	Fehlender Hinweis zur Durchlässigkeit der Sackgasse für Fuß- und Radverkehr. Verschmutzte Fahrbahn.		
Planung			
Maßnahme	Aufhebung der Anordnung Sackgasse (Z357) am Südenende des Abschnitts. Ersatz durch Anordnung für Rad- und Fußverkehr durchlässige Sackgasse (Z357-50). Regelmäßige Reinigung der Fahrbahn gewährleisten.		
Kosten-schätzung	700 €		
Priorität [Sicherheit]	K - Kleinmaßnahmen	Priorität [Zeit]	K - kurzfristig

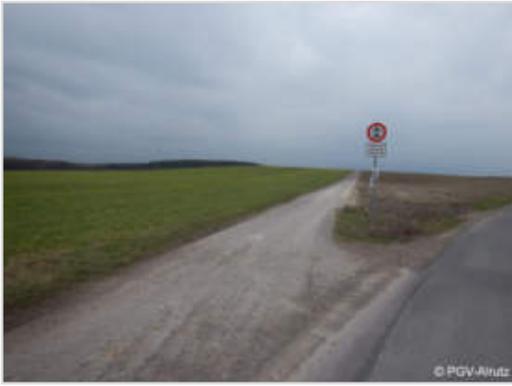
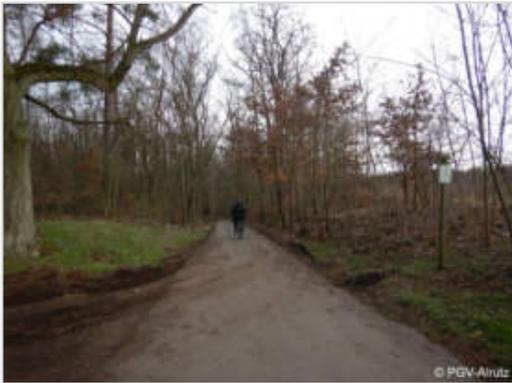
Allgemein		Bestand	
Strecke von	Hinzenbergstraße	Breite RVA [cm]	300
Strecke bis	Waldstraße (Althaldensleben)	Belag – Zustand	Asphalt – leicht eingeschränkt
Distanz/ Zeit	1.340 m 5 Min.	ruhender Verkehr	—
Klassifizierung	Wirtschaftsweg	zul. Geschw.	—
Ortslage	außerorts	Verkehrsstärke	—
Baulastträger	Gemeinde		
Tourismus	Aller-Elbe-Radweg, 4 Millionen Jahre Menschheitsgeschichte		
Führungsform	Wirtschaftsweg.		
Problem	Zu spitzer Einfahrtswinkel auf den Wirtschaftsweg zum Hundisbuger Berg. Verschmutzte Fahrbahn.		
Planung			
Maßnahme	Punktueller Handlungsbedarf an der Einmündung Hinzenbergstraße/Wirtschaftsweg zum Hundisbuger Berg: Einrichtung einer fahrdynamischen Anbindung für rechtsabbiegende Radfahrende aus Norden für einen stumpferen Einfahrtswinkel auf den Wirtschaftsweg zum Hundisbuger Berg. Hinweis: Situation wird im Rahmen des Baus der B245n entschärft. Regelmäßige Reinigung der Fahrbahn gewährleisten.

Kosten-schätzung	13.800 €		
Priorität [Sicherheit]	2 - Mittlere Priorität	Priorität [Zeit]	In Planung

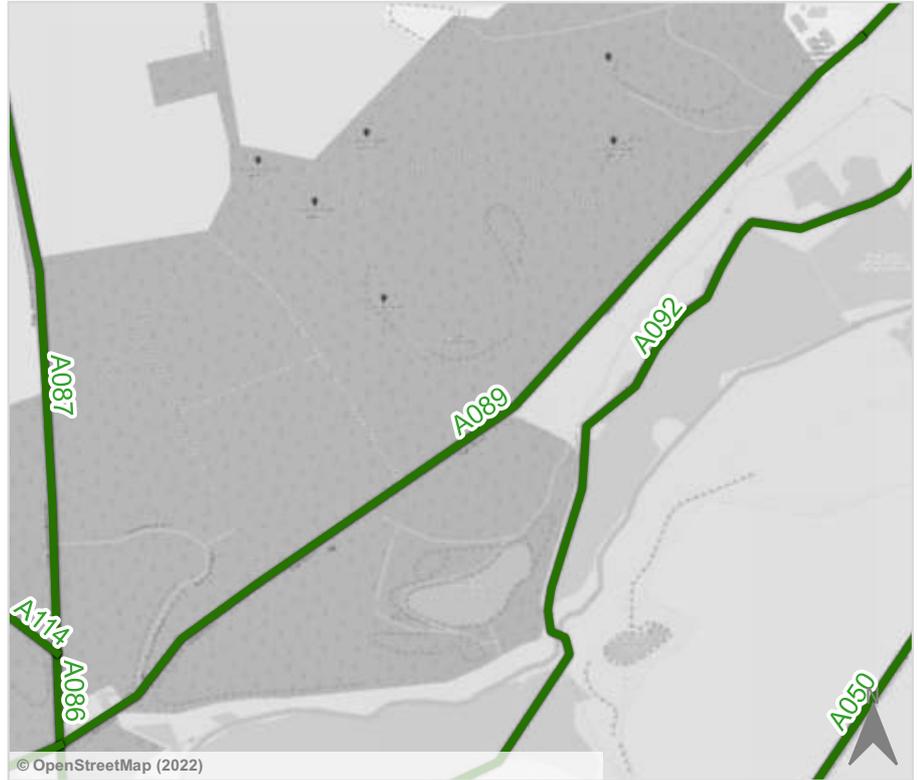
Allgemein		Bestand	
Strecke von	Am Klosterpark 2	Breite RVA [cm]	300
Strecke bis	Neuhaldensleber Weg	Belag – Zustand	Wassergebunden – kaum nutzbar
Distanz/ Zeit	1.400 m 6 Min.	ruhender Verkehr	—
Klassifizierung	Wirtschaftsweg	zul. Geschw.	—
Ortslage	außerorts	Verkehrsstärke	—
Baulastträger	Gemeinde		
Tourismus	—		
Führungsform	Wirtschaftsweg.		
Problem	Wirtschaftsweg in unzureichender Belagsqualität. Wegweisung nach Hundisberg mangelhaft.		
Planung			
Maßnahme	Erneuerung des Belags durch z.B. wassergebundene Wegedecke. Belagsqualität durch regelmäßige Instandsetzung aufrecht erhalten. Wegweisung prüfen.		
Kosten-schätzung	288.800 €		
Priorität [Sicherheit]	2 - Mittlere Priorität	Priorität [Zeit]	B - Mittlere Priorität

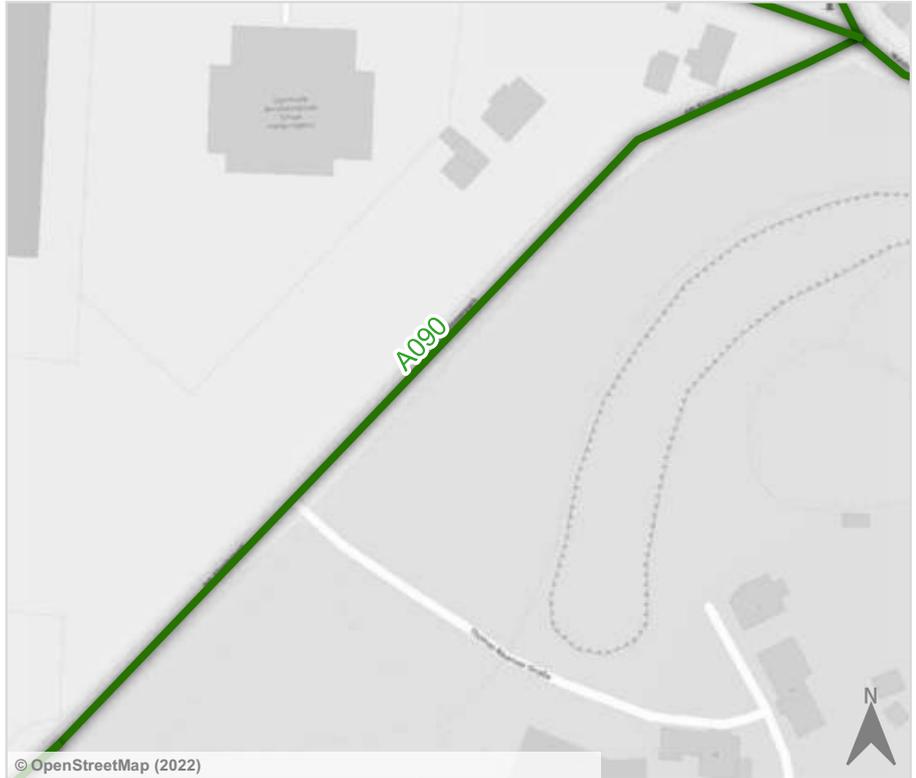
Allgemein		Bestand	
Strecke von	Am Klosterpark 2	Breite RVA [cm]	—
Strecke bis	Waldstraße	Belag – Zustand	Asphalt – gut
Distanz/ Zeit	300 m 1 Min.	ruhender Verkehr	—
Klassifizierung	Gemeindestraße	zul. Geschw.	30 km/h - Zone
Ortslage	innerorts	Verkehrsstärke	—
Baulastträger	Gemeinde		
Tourismus	—		
Führungsform	Mischverkehr.		
Problem	—		
Planung			
Maßnahme	Kein Handlungsbedarf.		
Kosten-schätzung	—		
Priorität [Sicherheit]	—	Priorität [Zeit]	—

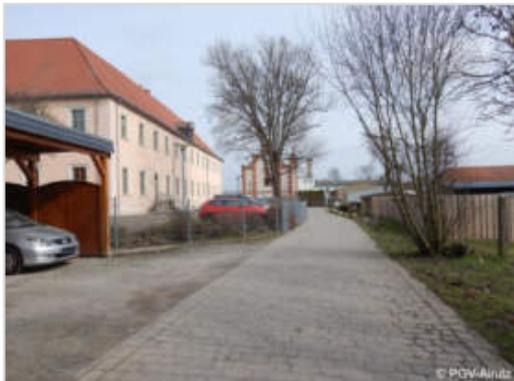
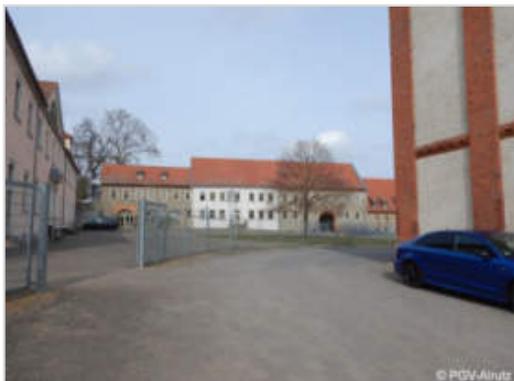
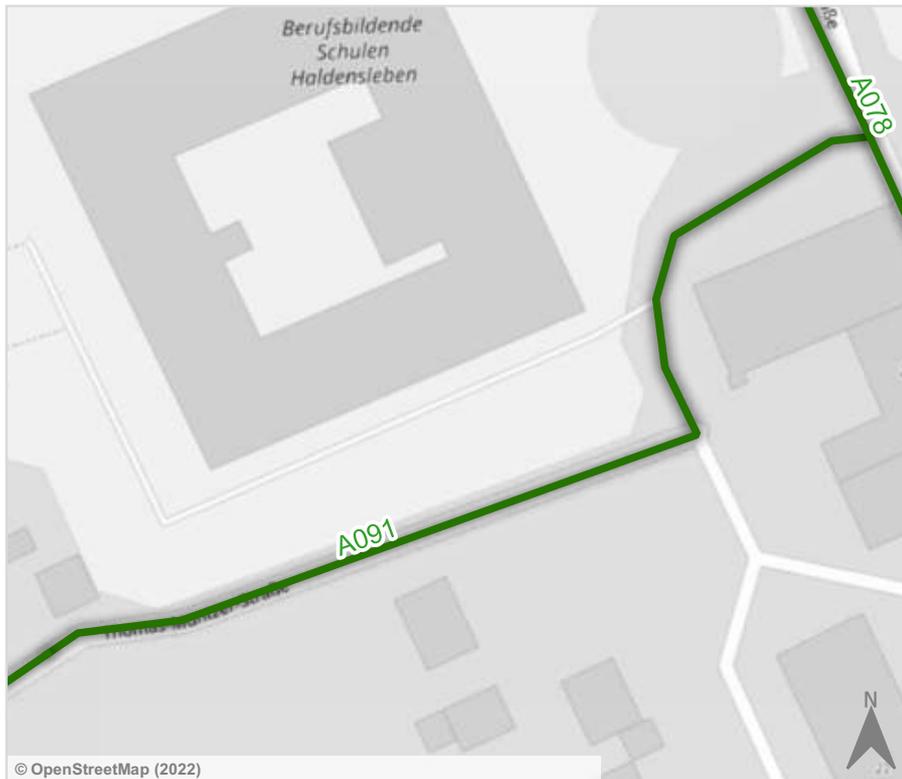
Allgemein		Bestand	
Strecke von	Thomas-Müntzer-Straße 1	Breite RVA [cm]	—
Strecke bis	Waldstraße	Belag – Zustand	Pflaster – gut
Distanz/ Zeit	150 m 1 Min.	ruhender Verkehr	Senkrechtparken Parkbucht
Klassifizierung	Gemeindestraße	zul. Geschw.	30 km/h - Zone
Ortslage	innerorts	Verkehrsstärke	—
Baulastträger	Gemeinde		
Tourismus	—		
Führungsform	Mischverkehr.		
Problem	—

Planung			
Maßnahme	Kein Handlungsbedarf.		
Kosten-schätzung	—		
Priorität [Sicherheit]	—	Priorität [Zeit]	—

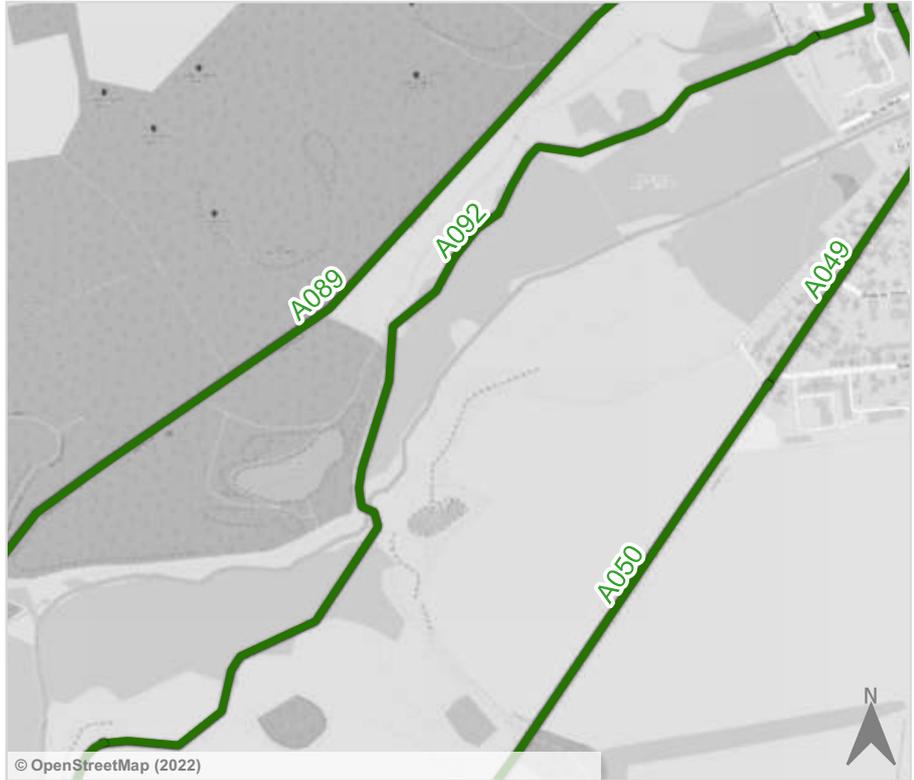
Allgemein		Bestand	
Strecke von	Abzweig Richtung Beber	Breite RVA [cm]	170
Strecke bis	Thomas-Müntzer-Straße	Belag – Zustand	Wassergebunden – erhebl. eingeschränkt
Distanz/ Zeit	1.690 m 7 Min.	ruhender Verkehr	—
Klassifizierung	Selbstständige Wegeverbindung	zul. Geschw.	—
Ortslage	außerorts	Verkehrsstärke	—
Baulastträger	Gemeinde		
Tourismus	—		
Führungsform	Selbstständige Wegeverbindung.		
Problem	Selbstständige Wegeverbindung (inkl. Brücke) in unzureichender Breite und Belagsqualität. Gefahr durch teilweise auf Kopfhöhe über den Weg ragende Äste. Wegweisung nach Hundisburg mangelhaft.		
Planung			
Maßnahme	Belagserneuerung mit wassergebundener Decke und Wegeausbau in Regelbreite. Äste zurückschneiden. Wegweisung prüfen. Ggf. adaptive Beleuchtung installieren. Hinweis: Maßnahmenempfehlungen sind unter Berücksichtigung der Belange und Möglichkeiten des Denkmalschutzes zu sehen.		
Kosten-schätzung	465.400 €

Priorität [Sicherheit]	2 - Mittlere Priorität	Priorität [Zeit]	B - Mittlere Priorität

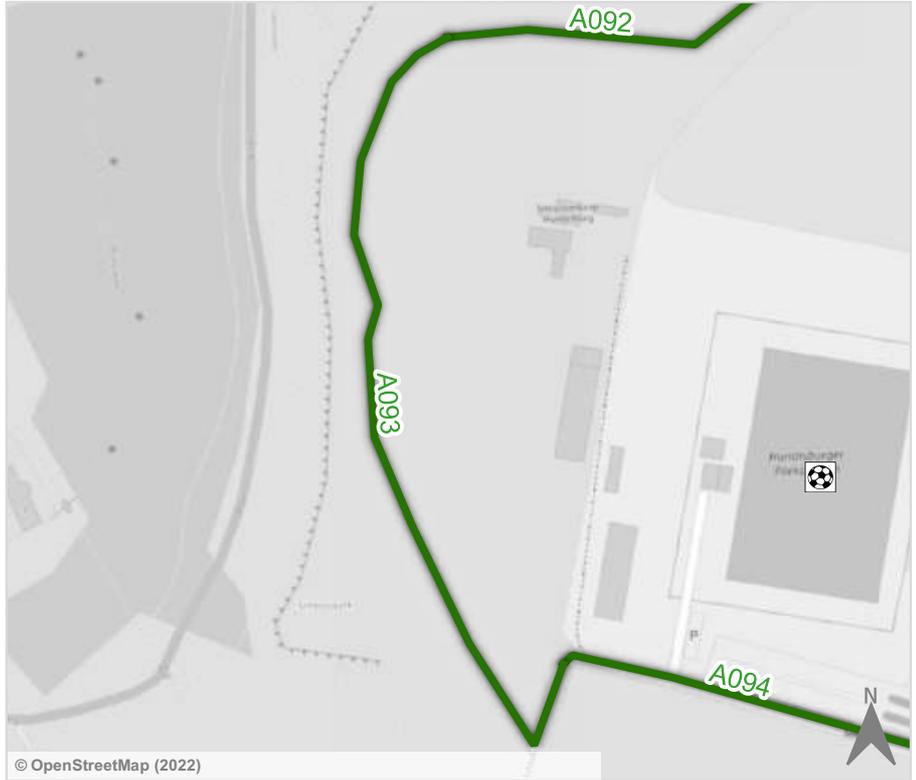
Allgemein		Bestand	
Strecke von	Schloß	Breite RVA [cm]	220
Strecke bis	Abzweig Richtung Beber	Belag – Zustand	Wassergebunden – leicht eingeschränkt
Distanz/ Zeit	390 m 2 Min.	ruhender Verkehr	—
Klassifizierung	Selbstständige Wegeverbindung	zul. Geschw.	—
Ortslage	innerorts	Verkehrsstärke	—
Baulastträger	Gemeinde		
Tourismus	—		
Führungsform	Selbstständige Wegeverbindung.		
Problem	—		
Planung			
Maßnahme	<p>Langfristig bzw. bei anstehenden Bauvorhaben sollte der Wegeausbau auf Regelbreite erfolgen. Belagsqualität durch regelmäßige Instandsetzung aufrecht erhalten. Ggf. adaptive Beleuchtung installieren.</p> <p>Entfernung des einzelnen Pollers. Prüfung, ob Zufahrtsbeschränkung notwendig - ggf. Aufstellen zweier reflektierender Poller mit Warnmarkierung. Durchlassbreite von 1,50 m gewährleisten.</p> <p>Hinweis: Maßnahmenempfehlungen sind unter Berücksichtigung der Belange und Möglichkeiten des Denkmalschutzes zu sehen.</p>

Kosten-schätzung	700 €		
Priorität [Sicherheit]	K - Kleinmaßnahmen	Priorität [Zeit]	K - kurzfristig

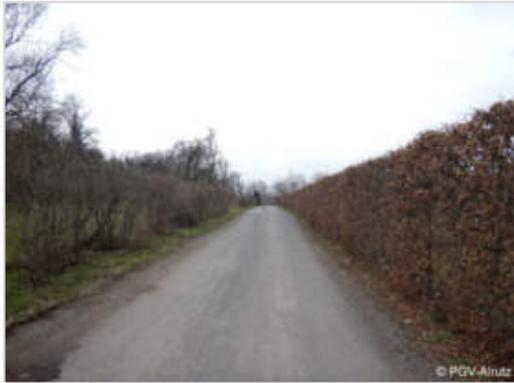
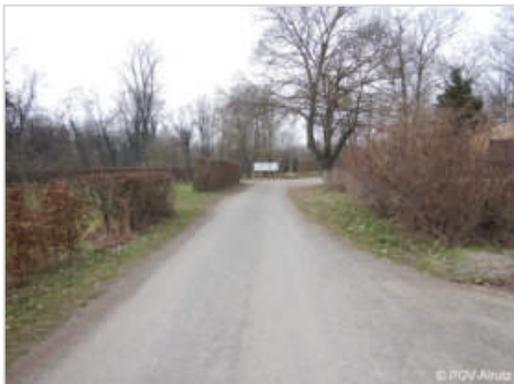
Allgemein		Bestand	
Strecke von	L24	Breite RVA [cm]	—
Strecke bis	Abzweig Richtung Barockgarten	Belag – Zustand	Asphalt – gut
Distanz/ Zeit	290 m 1 Min.	ruhender Verkehr	—
Klassifizierung	Gemeindestraße	zul. Geschw.	50 km/h
Ortslage	innerorts	Verkehrsstärke	—
Baulastträger	Gemeinde		
Tourismus	—		
Führungsform	Mischverkehr. Stichstraße zu einem Parkplatz		
Problem	—		
Planung			
Maßnahme	Kein Handlungsbedarf.		
Kosten-schätzung	—		
Priorität [Sicherheit]	—	Priorität [Zeit]	—

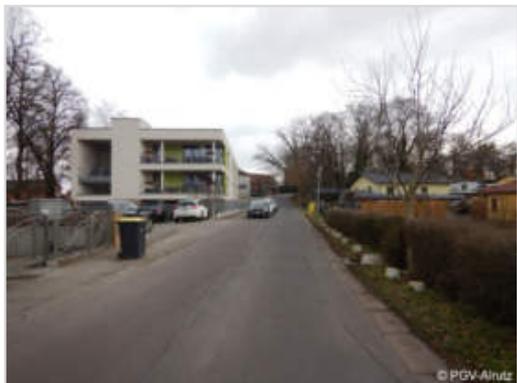
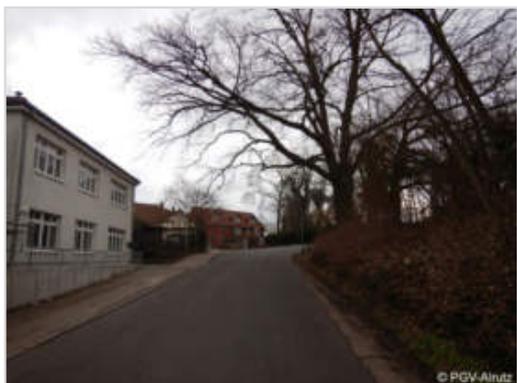
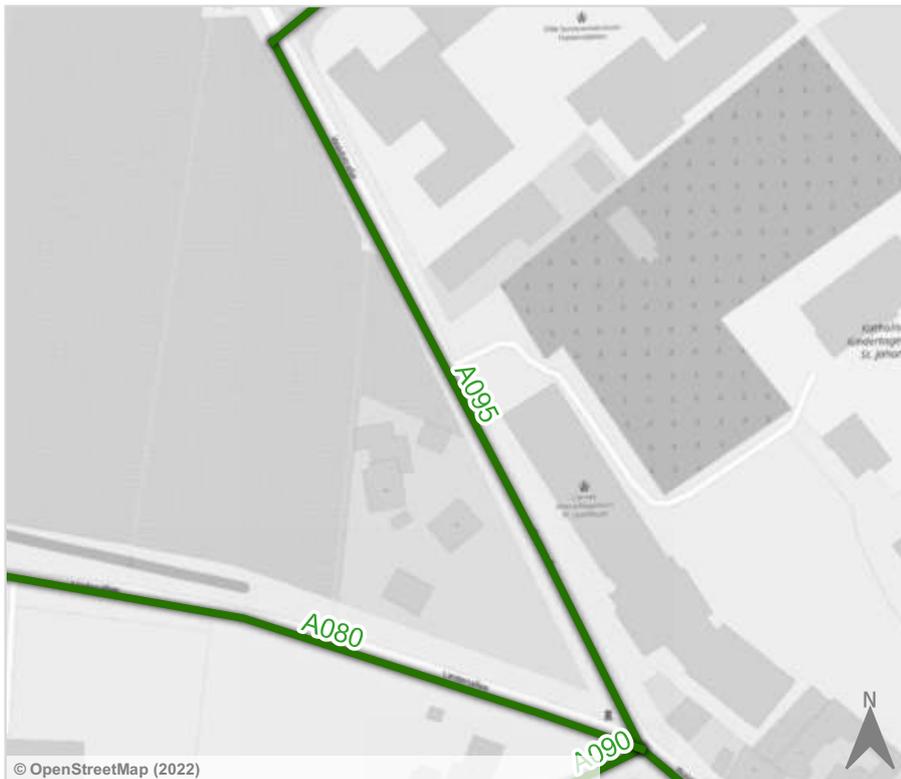
Strecke von	Am Kamp
Strecke bis	Lindenallee
Distanz/ Zeit	200 m 1 Min.
Klassifizierung	Gemeindestraße
Ortslage	innerorts
Baulastträger	Gemeinde
Tourismus	—
Führungsform	Mischverkehr.
Problem	—

Breite RVA [cm]	—
Belag – Zustand	Asphalt – gut
ruhender Verkehr	Westseite Längsparken Fahrbahn
zul. Geschw.	30 km/h - Zone
Verkehrsstärke	—

Maßnahme	Kein Handlungsbedarf.		
Kosten-schätzung	—		
Priorität [Sicherheit]	—	Priorität [Zeit]	—

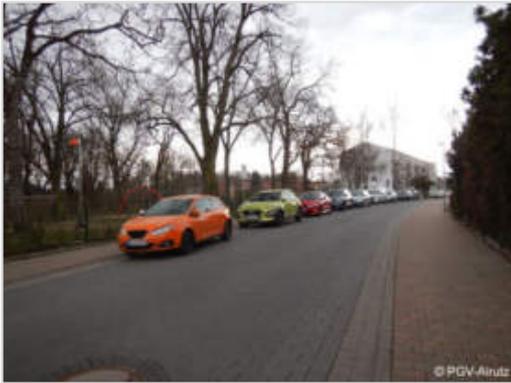
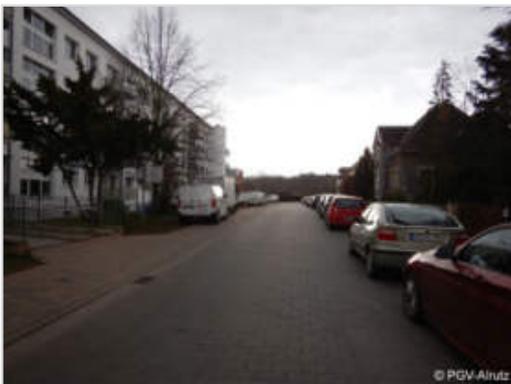
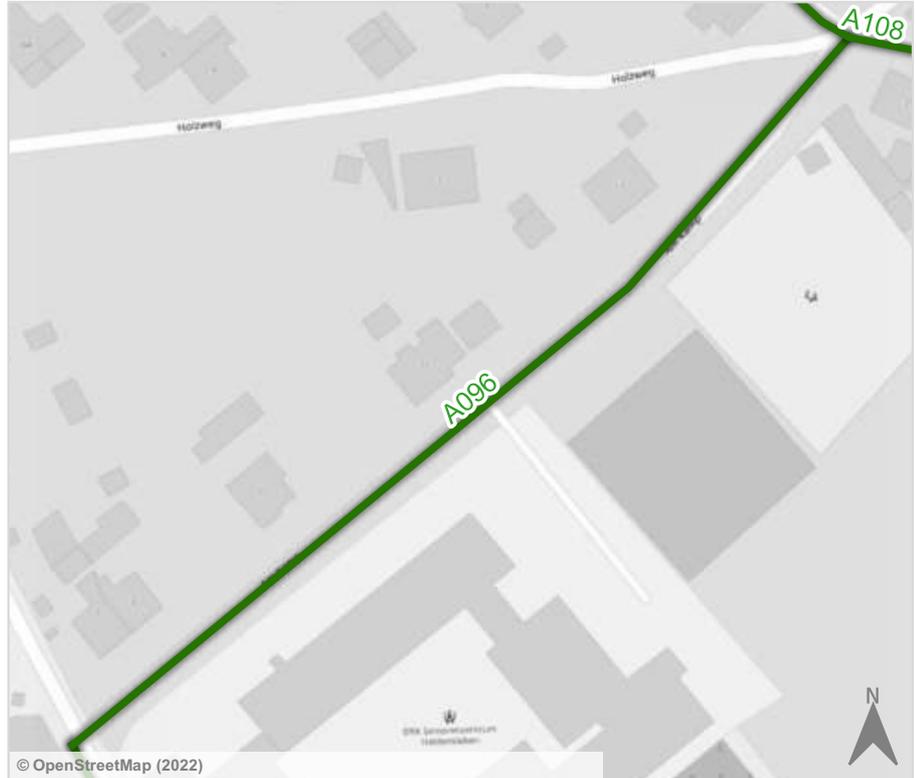
Allgemein		Bestand	
Strecke von	Lindenplatz	Breite RVA [cm]	—
Strecke bis	Waldstraße	Belag – Zustand	Pflaster – gut
Distanz/ Zeit	210 m 1 Min.	ruhender Verkehr	wechselseitig Längsparken Fahrbahn Nordseite Längsparken Fahrbahn
Klassifizierung	Gemeindestraße	zul. Geschw.	30 km/h - Zone
Ortslage	innerorts	Verkehrsstärke	—
Baulastträger	Gemeinde		
Tourismus	—		
Führungsform	Mischverkehr.		
Problem	—		
Planung			
Maßnahme	Kein Handlungsbedarf.		
Kosten-schätzung	—		
Priorität [Sicherheit]	—	Priorität [Zeit]	—

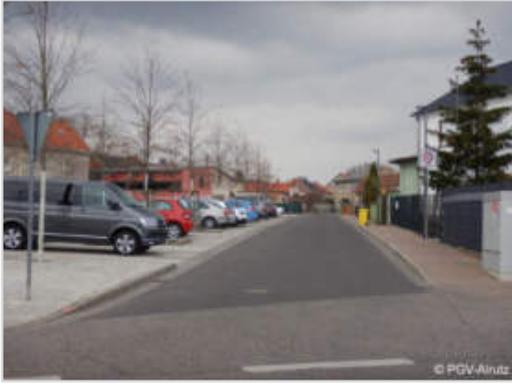
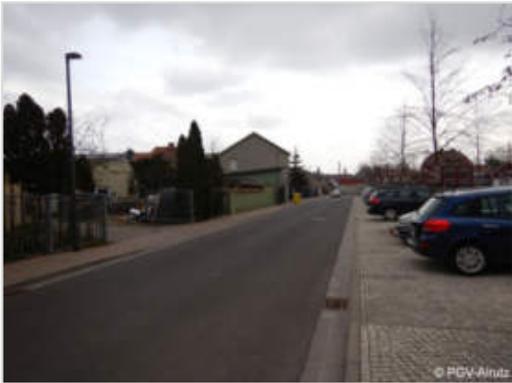
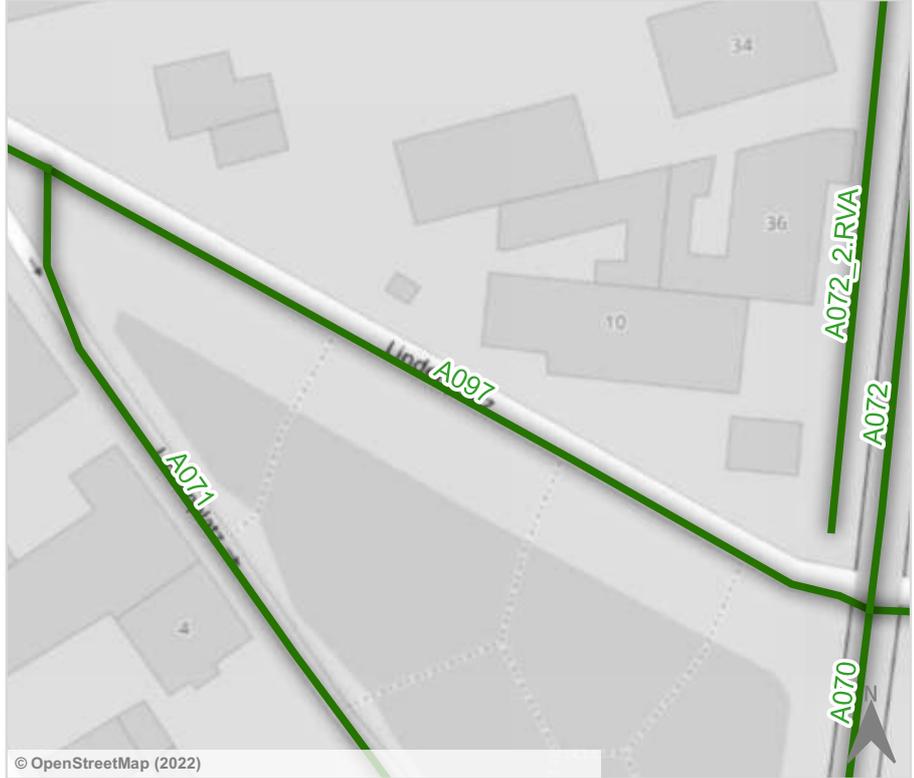
Allgemein		Bestand	
Strecke von	L24 (Neuhaldenberger Straße)	Breite RVA [cm]	—
Strecke bis	Lindenplatz 9	Belag – Zustand	Asphalt – gut
Distanz/ Zeit	90 m 1 Min.	ruhender Verkehr	Südseite Senkrechtparken Parkbucht
Klassifizierung	Gemeindestraße	zul. Geschw.	30 km/h - Zone
Ortslage	innerorts	Verkehrsstärke	—
Baulastträger	Gemeinde		
Tourismus	—		
Führungsform	Mischverkehr.		
Problem	—		
Planung			
Maßnahme	Kein Handlungsbedarf.		
Kosten-schätzung	—		
Priorität [Sicherheit]	—	Priorität [Zeit]	—
