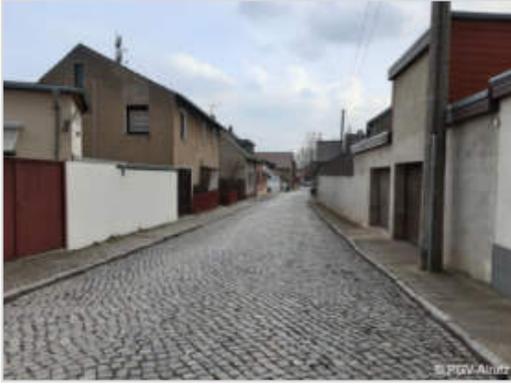
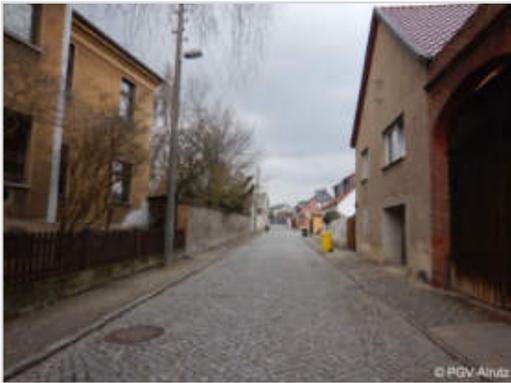
Allgemein		Bestand	
Strecke von	Dammühlenweg	Breite RVA [cm]	—
Strecke bis	L24 (Neuhaldensleber Straße)	Belag – Zustand	Natursteinpflaster – erhebl. eingeschränkt
Distanz/ Zeit	150 m 1 Min.	ruhender Verkehr	—
Klassifizierung	Gemeindestraße	zul. Geschw.	50 km/h
Ortslage	innerorts	Verkehrsstärke	—
Baulastträger	Gemeinde		
Tourismus	—		
Führungsform	Mischverkehr.		
Problem	Geringer Fahrkomfort durch nicht fahrradfreundliches Pflaster.		
Planung			
Maßnahme	Belagserneuerung mit fahrradfreundlichem Belag (großformatiges Betonsteinpflaster). Anordnung Tempo 30 prüfen. Hinweis: Es findet derzeit eine Umgestaltung des Straßenraums inkl. Belagserneuerung sowie der Anordnung einer zulässigen Höchstgeschwindigkeit von 30 km/h statt.		
Kosten-schätzung	—		
Priorität [Sicherheit]	In Planung	Priorität [Zeit]	In Planung

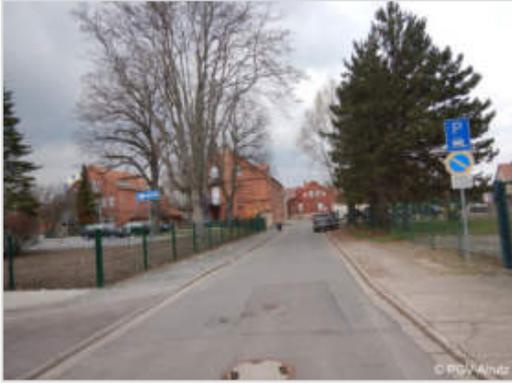
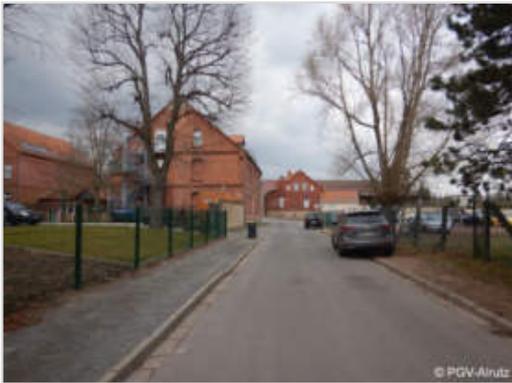
Allgemein		Bestand	
Strecke von	Kleine Straße	Breite RVA [cm]	—
Strecke bis	Dammühler Weg	Belag – Zustand	Asphalt – gut
Distanz/ Zeit	80 m 1 Min.	ruhender Verkehr	Ostseite Längsparken (halb aufgesetzt)
Klassifizierung	Gemeindestraße	zul. Geschw.	50 km/h
Ortslage	innerorts	Verkehrsstärke	—
Baulastträger	Gemeinde		
Tourismus	—		
Führungsform	Mischverkehr.		
Problem	—		
Planung			
Maßnahme	Anordnung Tempo 30 prüfen. Hinweis: Aktuelle Überlegungen seitens der Stadt Haldensleben sehen vor, diesen Bereich als Verkehrsberuhigten Bereich auszuweisen.		
Kosten-schätzung	—		
Priorität [Sicherheit]	In Planung	Priorität [Zeit]	In Planung

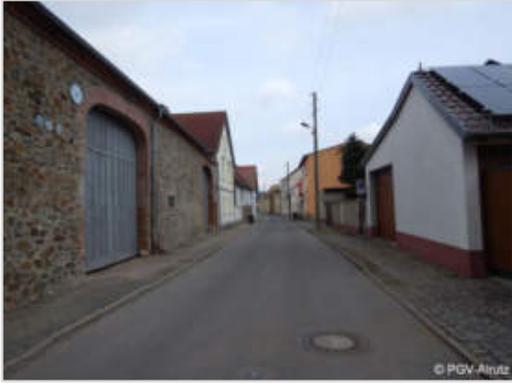
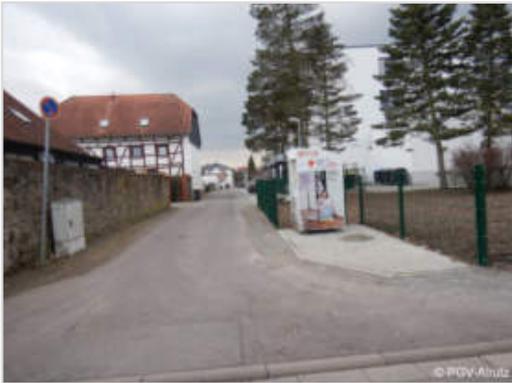
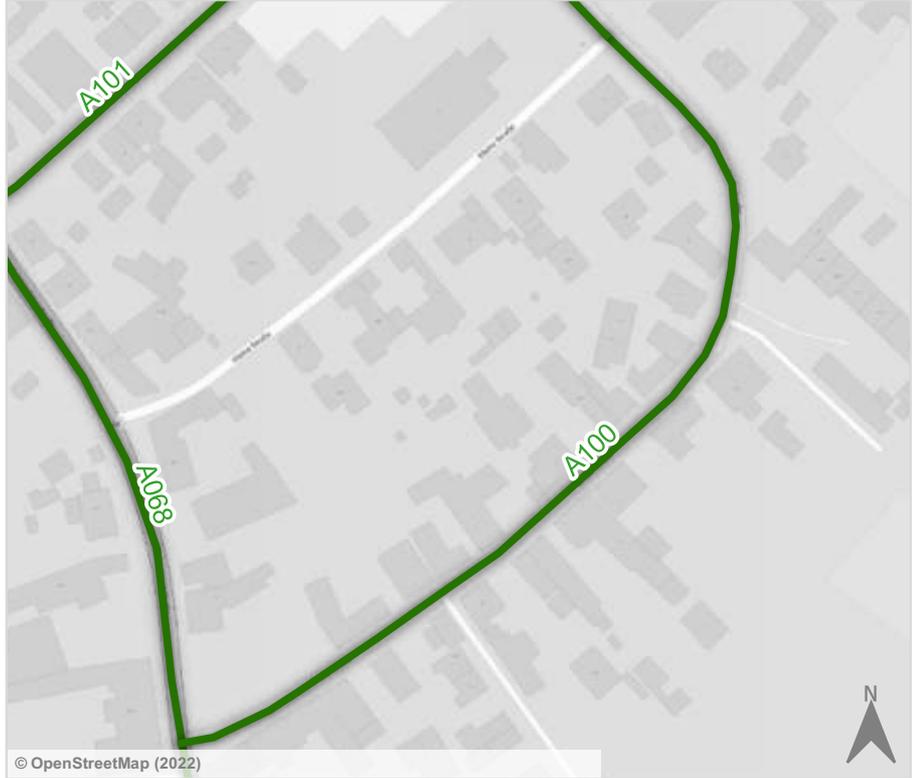
Allgemein		Bestand	
Strecke von	L24 (Neuhaldensleber Straße)	Breite RVA [cm]	—
Strecke bis	Kleine Straße	Belag – Zustand	Asphalt – leicht eingeschränkt
Distanz/ Zeit	300 m 1 Min.	ruhender Verkehr	—
Klassifizierung	Gemeindestraße	zul. Geschw.	50 km/h
Ortslage	innerorts	Verkehrsstärke	—
Baulastträger	Gemeinde		
Tourismus	—		
Führungsform	Mischverkehr.		
Problem	—

Planung			
Maßnahme	Anordnung Tempo 30 prüfen. Hinweis: Es findet derzeit eine Umgestaltung des Straßenraums inkl. Belagserneuerung sowie der Anordnung einer zulässigen Höchstgeschwindigkeit von 30 km/h statt.		
Kosten-schätzung	—		
Priorität [Sicherheit]	In Bau	Priorität [Zeit]	In Bau

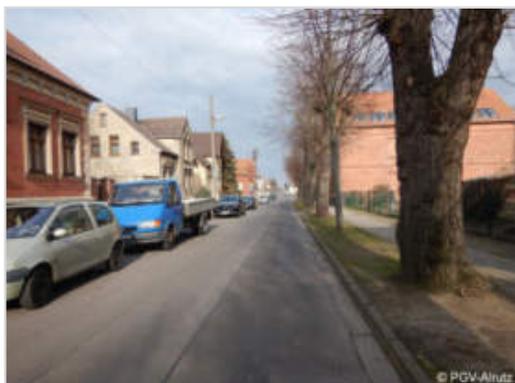
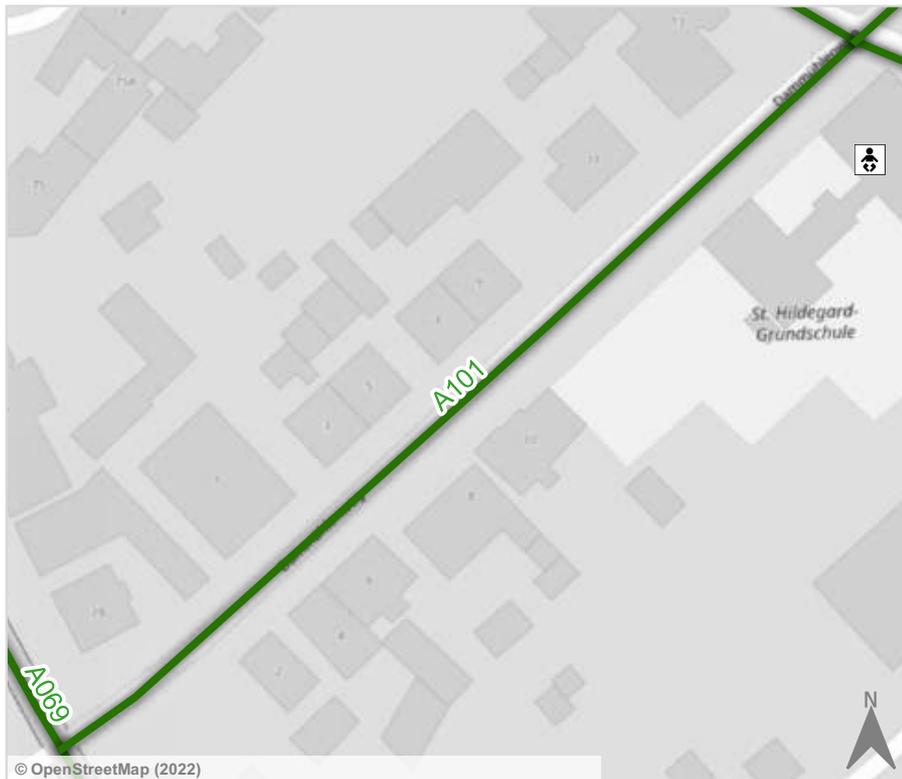
Strecke von	Große Straße
Strecke bis	L24 (Neuhaldensleber Straße)
Distanz/ Zeit	170 m 1 Min.
Klassifizierung	Gemeindestraße
Ortslage	innerorts
Baulastträger	Gemeinde
Tourismus	—
Führungsform	Mischverkehr. Schule
Problem	—

Breite RVA [cm]	—
Belag – Zustand	Asphalt – gut
ruhender Verkehr	Nordseite Längsparken Fahrbahn
zul. Geschw.	50 km/h - Abschnittsweise 30 km/h
Verkehrsstärke	—

Maßnahme	Durchgehende Anordnung Tempo 30 prüfen (auch außerhalb des Schulumfelds).		
Kosten-schätzung	1.400 €		
Priorität [Sicherheit]	K - Kleinmaßnahmen	Priorität [Zeit]	K - kurzfristig

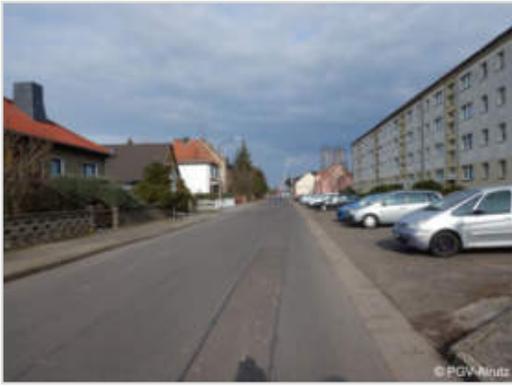
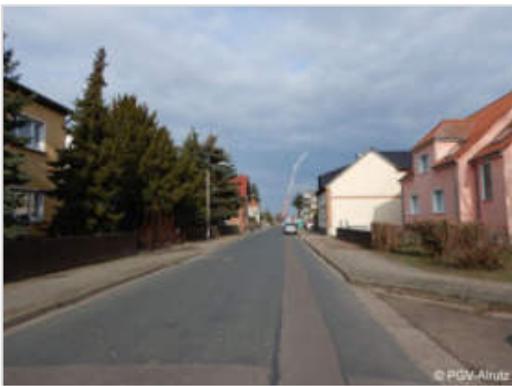
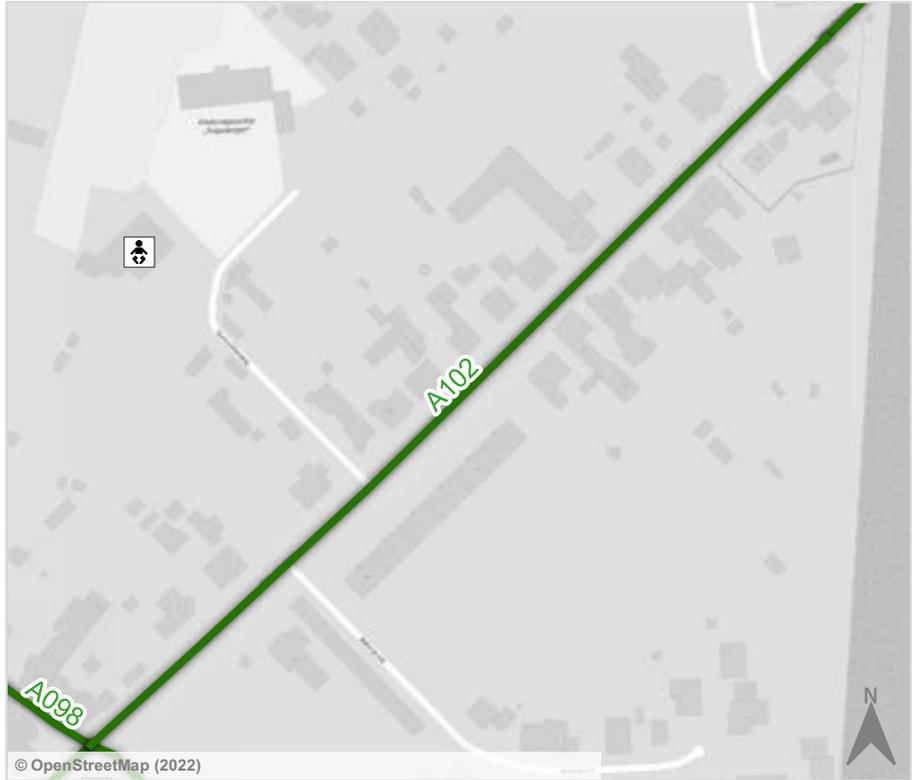
Allgemein		Bestand	
Strecke von	Große Straße	Breite RVA [cm]	—
Strecke bis	Dammühlenweg 36	Belag – Zustand	Asphalt – leicht eingeschränkt
Distanz/ Zeit	390 m 2 Min.	ruhender Verkehr	wechselseitig Längsparken (Fahrbahn)
Klassifizierung	Gemeindestraße	zul. Geschw.	50 km/h
Ortslage	innerorts	Verkehrsstärke	—
Baulastträger	Gemeinde		
Tourismus	—		
Führungsform	Mischverkehr.		
Problem	—

Maßnahme	Kein Handlungsbedarf. Ggf. Anordnung Tempo 30 prüfen. Hinweis: Prüfung der Anordnung Tempo 30 ist geplant.		
Kosten-schätzung	—		
Priorität [Sicherheit]	—	Priorität [Zeit]	—

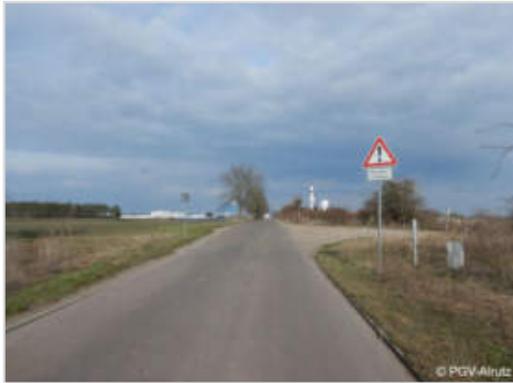
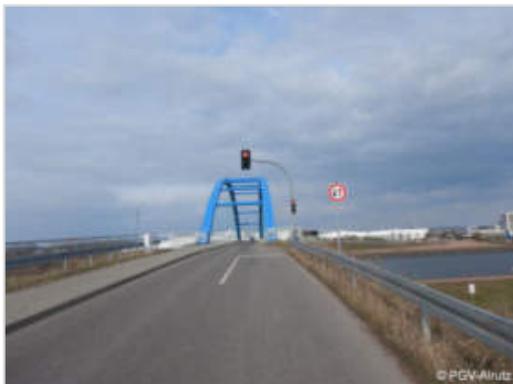
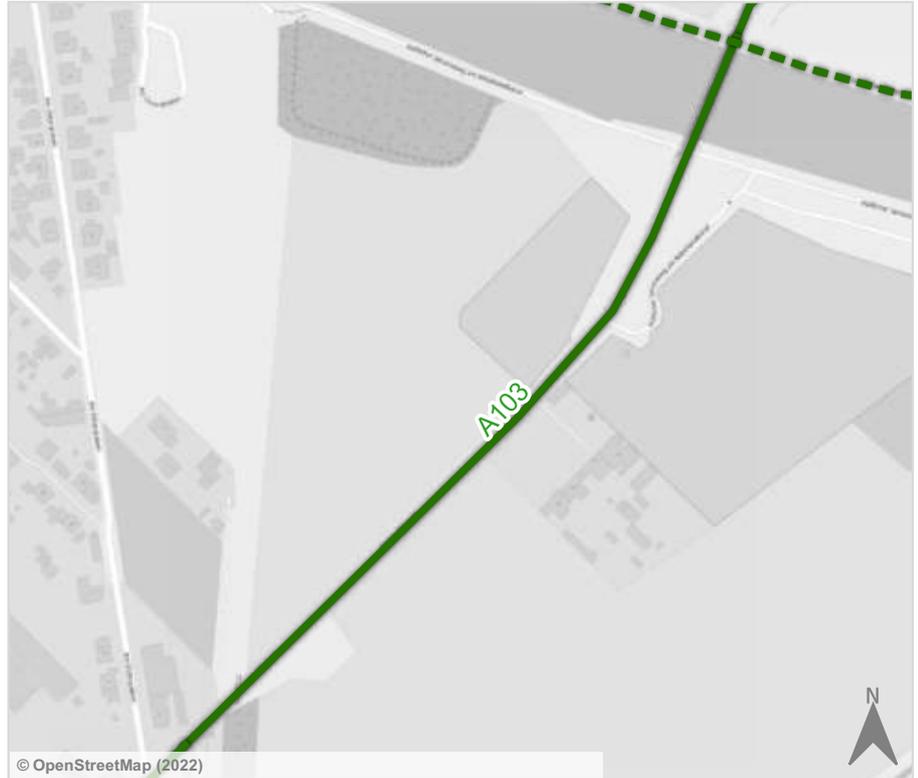
Allgemein		Bestand	
Strecke von	Dammühlenweg 36	Breite RVA [cm]	—
Strecke bis	nördl. Serviceweg Mittellandkanal	Belag – Zustand	Asphalt – erhebl. eingeschränkt
Distanz/ Zeit	560 m 2 Min.	ruhender Verkehr	—
Klassifizierung	Gemeindestraße	zul. Geschw.	50 km/h
Ortslage	innerorts	Verkehrsstärke	—
Baulastträger	Gemeinde		
Tourismus	—		
Führungsform	Mischverkehr.		
Problem	Unzureichende Belagsqualität. Fehlende Beleuchtung.		
Planung			
Maßnahme	Erneuerung des Belags. Markierungslösung prüfen. Beleuchtung installieren.		
Kostenschätzung	116.200 €		
Priorität [Sicherheit]	2 - Mittlere Priorität	Priorität [Zeit]	B - Mittlere Priorität

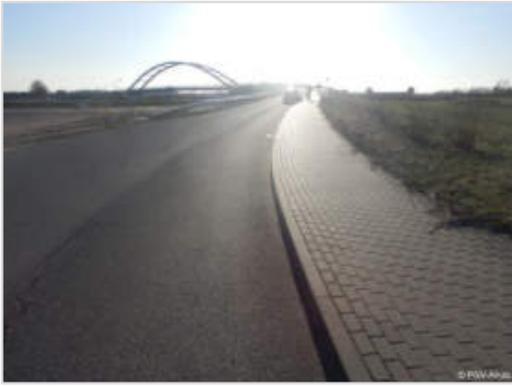
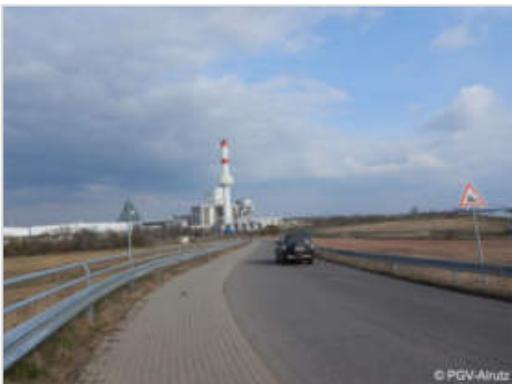
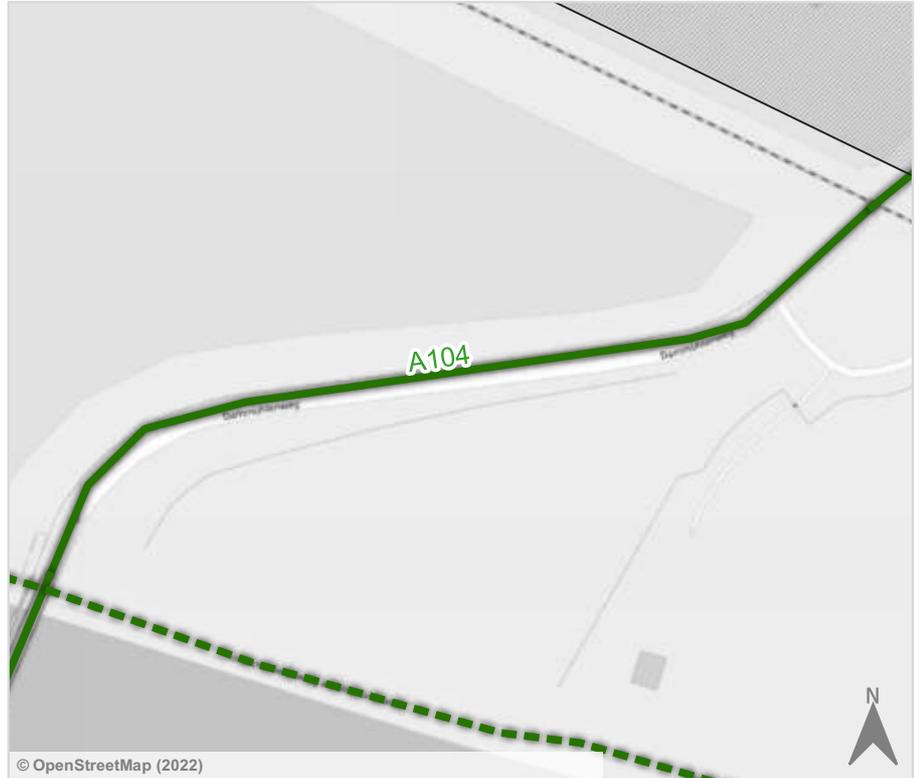
Allgemein		Bestand	
Strecke von	Bahnschienen	Breite RVA [cm]	—
Strecke bis	Mittellandkanal	Belag – Zustand	Asphalt – leicht eingeschränkt
Distanz/ Zeit	210 m 1 Min.	ruhender Verkehr	—
Klassifizierung	Gemeindestraße	zul. Geschw.	50 km/h
Ortslage	innerorts	Verkehrsstärke	—
Baulastträger	Gemeinde		
Tourismus	—		
Führungsform	Mischverkehr.		
Problem	Fehlende Beleuchtung.		
Planung			
Maßnahme	Beleuchtung installieren. Markierungslösung prüfen.		
Kostenschätzung	13.800 €		
Priorität [Sicherheit]	2 - Mittlere Priorität	Priorität [Zeit]	B - Mittlere Priorität

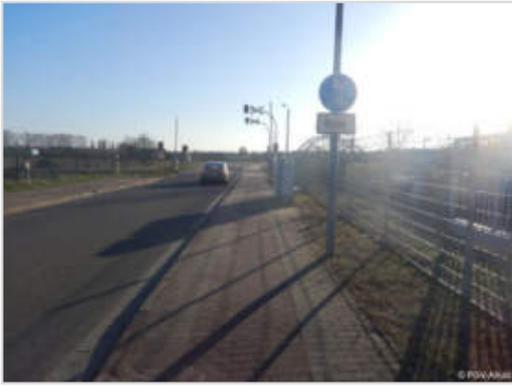
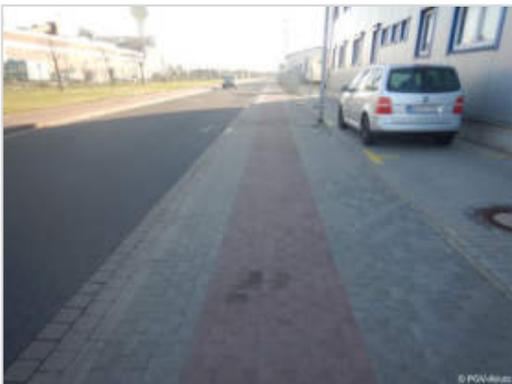
Allgemein		Bestand	
Strecke von	Jakob-Uffrecht-Straße	Breite RVA [cm]	250
Strecke bis	Bahnübergang Dammühlenweg	Belag – Zustand	Pflaster – gut
Distanz/ Zeit	740 m 3 Min.	ruhender Verkehr	—
Klassifizierung	Gemeindestraße	zul. Geschw.	50 km/h
Ortslage	innerorts	Verkehrsstärke	—
Baulastträger	Gemeinde		
Tourismus	—		
Führungsform	Beidseitig gem. Geh-/ Radweg (Z240).		
Problem	—		
Planung			
Maßnahme	Kein Handlungsbedarf.		
Kosten-schätzung	—		
Priorität [Sicherheit]	—	Priorität [Zeit]	—

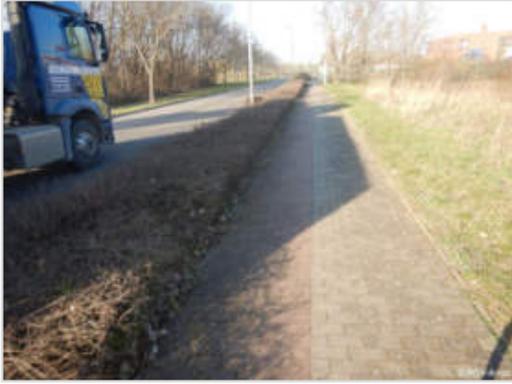
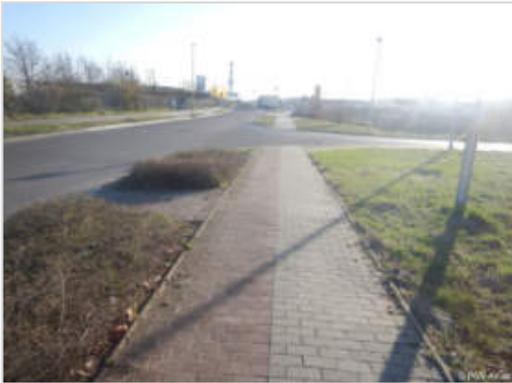
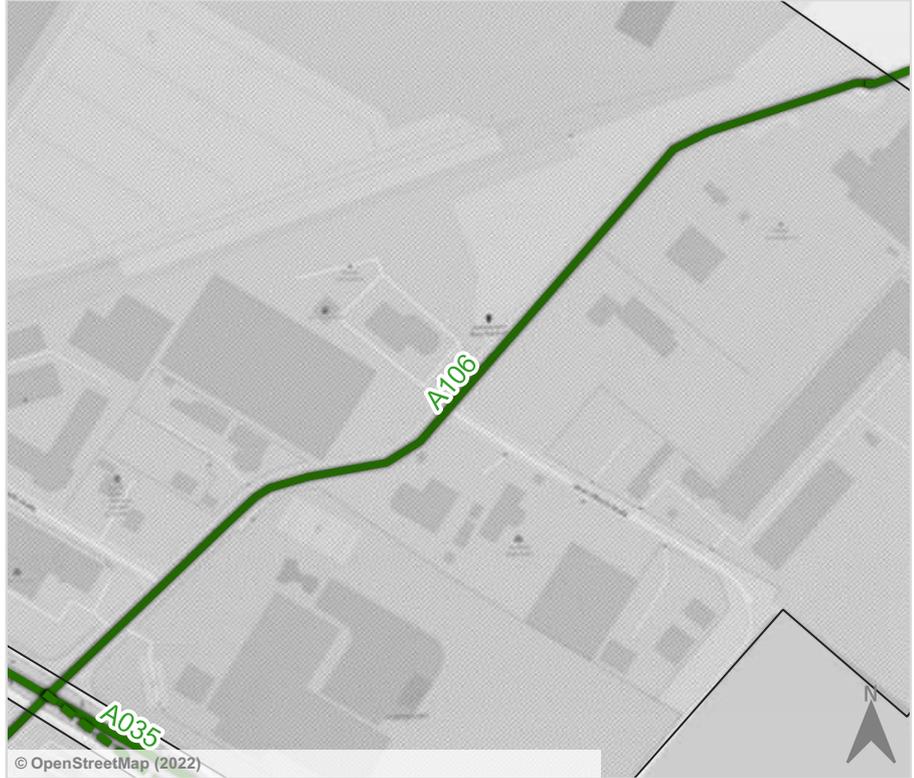
Allgemein		Bestand	
Strecke von	Carcoustics Haldensleben GmbH	Breite RVA [cm]	200
Strecke bis	Jakob-Uffrecht-Straße 1	Belag – Zustand	Pflaster – gut
Distanz/ Zeit	700 m 3 Min.	ruhender Verkehr	—
Klassifizierung	Gemeindestraße	zul. Geschw.	50 km/h
Ortslage	innerorts	Verkehrsstärke	—
Baulastträger	Gemeinde		
Tourismus	—		
Führungsform	Beidseitig gem. Geh-/ Radweg (Z240).		
Problem	—

Planung			
Maßnahme	Radverkehrsanlage in Mindestbreite gemäß StVO. Duale Radverkehrsführung ermöglichen durch Aufheben der Benutzungspflicht im Seitenraum und Prüfung der Ausweisung eines gem. Geh- und Radwegs ohne Benutzungspflicht. Ggf. Verdeutlichung der Mischverkehrsführung durch Piktogramme. Bei Ausweisung eines gem. Geh- und Radwegs ohne Benutzungspflicht diesen langfristig bzw. bei anstehenden Bauvorhaben in Regelbreite ausbauen.		
Kosten-schätzung	2.800 €		
Priorität [Sicherheit]	K - Kleinmaßnahmen	Priorität [Zeit]	K - kurzfristig

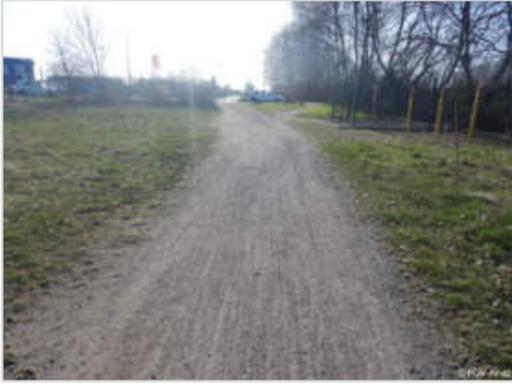
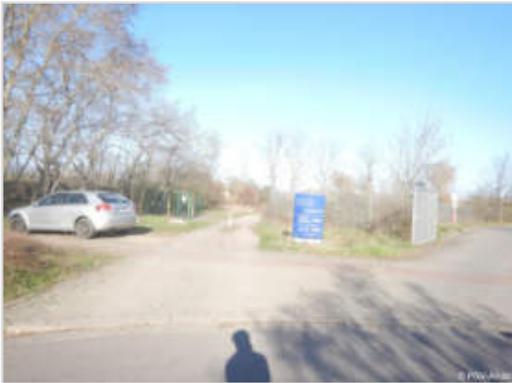
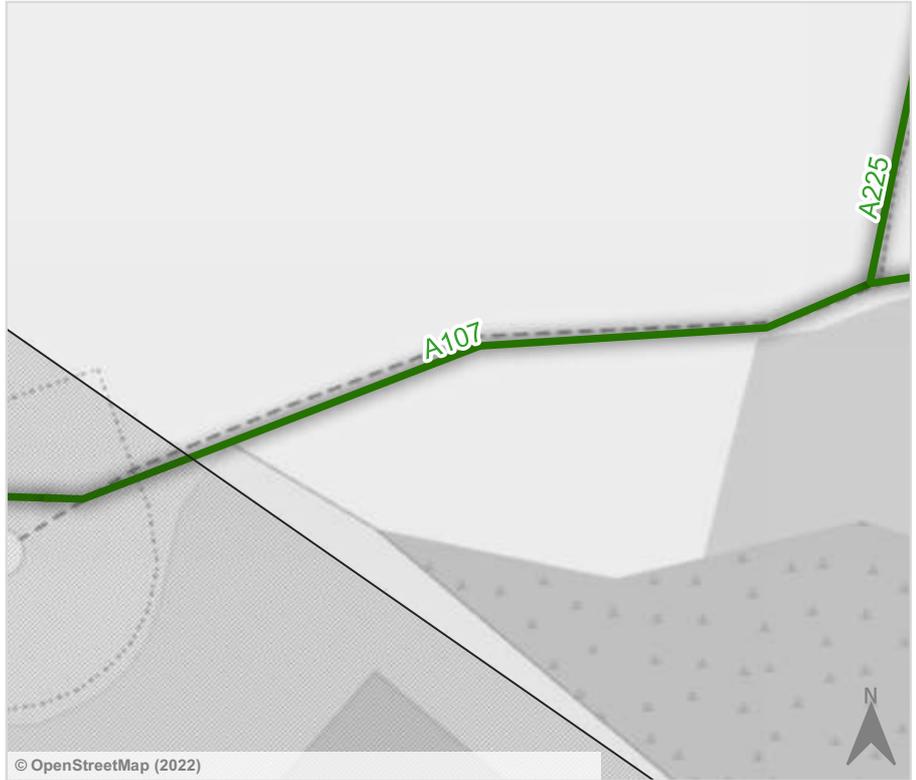
Allgemein		Bestand	
Strecke von	Weggabelung an der Ohre	Breite RVA [cm]	300
Strecke bis	Jakob-Uffrecht-Straße	Belag – Zustand	Wassergebunden – leicht eingeschränkt
Distanz/ Zeit	90 m 1 Min.	ruhender Verkehr	—
Klassifizierung	Selbstständige Wegeverbindung	zul. Geschw.	—
Ortslage	außerorts	Verkehrsstärke	—
Baulastträger	Gemeinde		
Tourismus	—		
Führungsform	Selbstständige Wegeverbindung.		
Problem	Unzureichende Bordabsenkung.		
Planung			
Maßnahme	Borde niveaugleich absenken. Perspektivisch: Belagserneuerung mit wassergebundener Decke. Belagsqualität durch regelmäßige Instandsetzung aufrecht erhalten. Alternativ: Asphaltierung der Wegestrecke prüfen.		
Kosten-schätzung	6.900 €		
Priorität [Sicherheit]	K - Kleinmaßnahmen	Priorität [Zeit]	K - kurzfristig

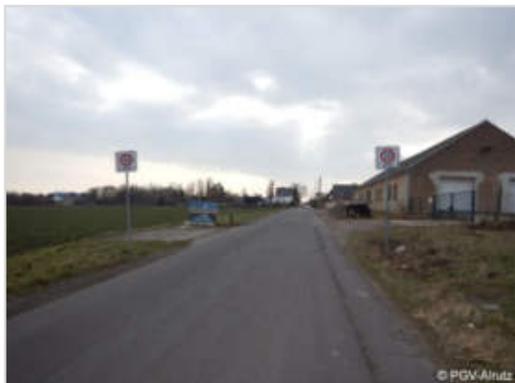
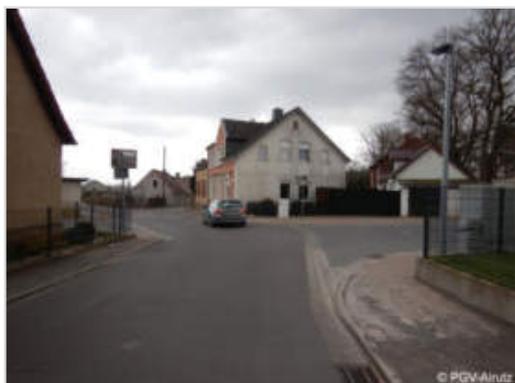
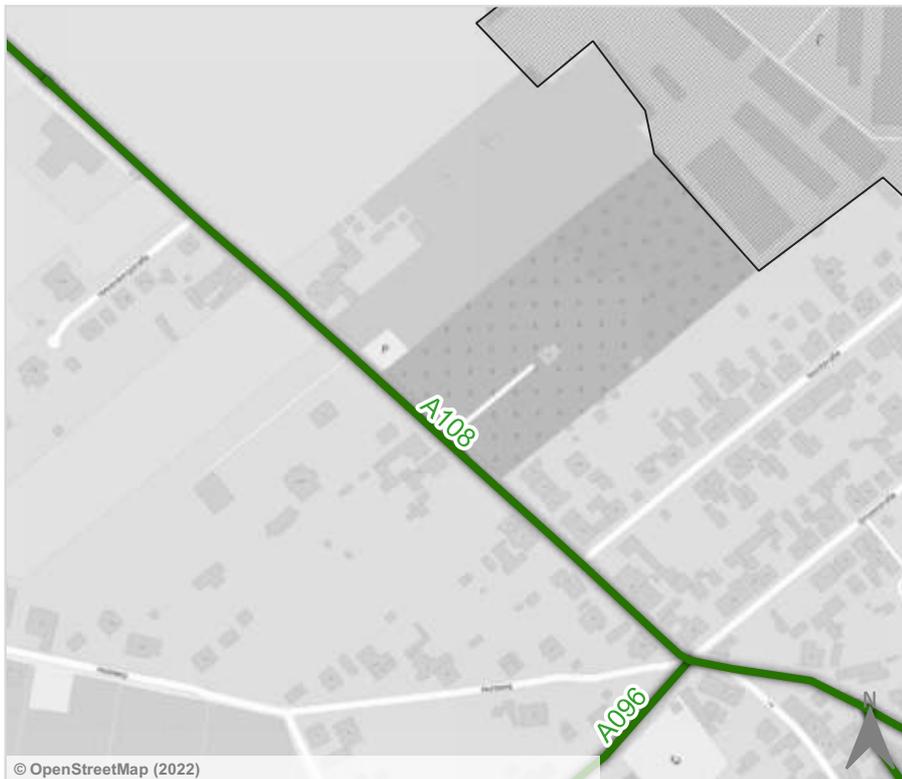
Allgemein		Bestand	
Strecke von	Ortseingang	Breite RVA [cm]	—
Strecke bis	Ortseestraße	Belag – Zustand	Asphalt – gut
Distanz/ Zeit	560 m 2 Min.	ruhender Verkehr	—
Klassifizierung	Gemeindestraße	zul. Geschw.	30 km/h - Zone
Ortslage	innerorts	Verkehrsstärke	—
Baulastträger	Gemeinde		
Tourismus	—		
Führungsform	Mischverkehr.		
Problem	Schlechte Sichtbeziehungen (trotz Spiegel) am Knotenpunkt Hinzenbergstraße/ Ortseestraße/ Am Kamp.		
Planung			
Maßnahme	Im Knotenpunktbereich Hinzenbergstraße/Ortseestraße/Am Kamp Piktogramme markieren, um die Aufmerksamkeit für den Radverkehr zu stärken (Gefahrenstelle).		
Kosten-schätzung	2.800 €		
Priorität [Sicherheit]	2 - Mittlere Priorität	Priorität [Zeit]	B - Mittlere Priorität

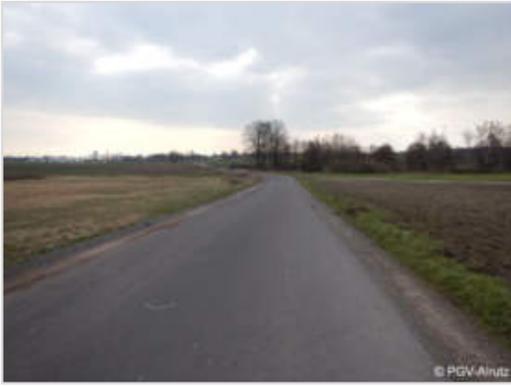
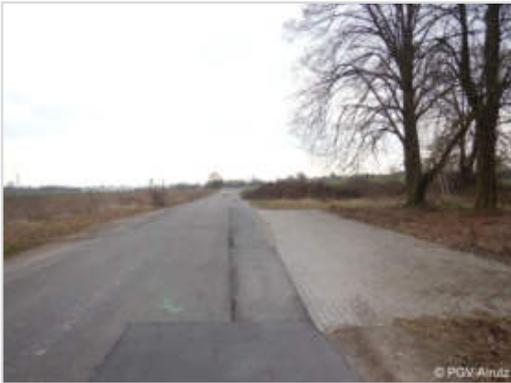
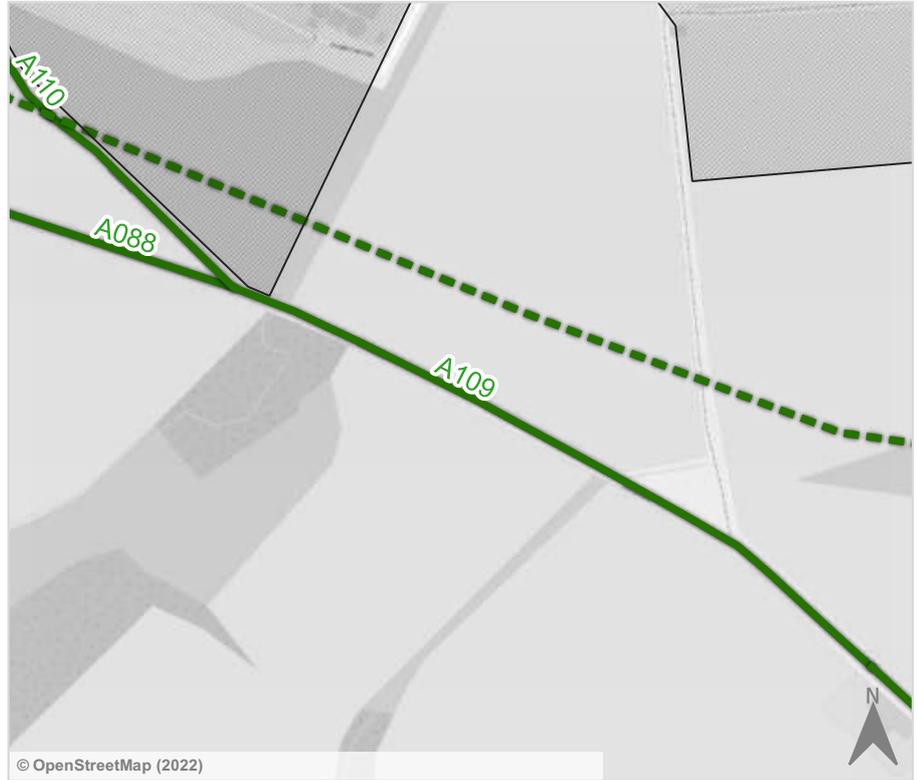
Allgemein		Bestand	
Strecke von	Hermes Halle	Breite RVA [cm]	—
Strecke bis	Althaldensleben	Belag – Zustand	Asphalt – leicht eingeschränkt
Distanz/ Zeit	700 m 3 Min.	ruhender Verkehr	—
Klassifizierung	Gemeindeverbindungsstraße	zul. Geschw.	50 km/h
Ortslage	innerorts	Verkehrsstärke	—
Baulastträger	Gemeinde		
Tourismus	—		
Führungsform	Mischverkehr.		
Problem	Unzureichende Belagsqualität am Fahrbahnrand. Hohe Geschwindigkeiten.		
Planung			
Maßnahme	Belagserneuerung am Fahrbahnrand. Umsetzung geschwindigkeitsreduzierender Maßnahmen prüfen. Hinweis: Nach Fertigstellung der B245n wird dieser Wegeabschnitt zu einem Wirtschaftsweg mit zugelassener Nutzung durch den Radverkehr ausgewiesen. Geschwindigkeitsreduzierende Maßnahmen werden dann voraussichtlich nicht mehr erforderlich sein.		
Kosten-schätzung	96.900 €		
Priorität [Sicherheit]	2 - Mittlere Priorität	Priorität [Zeit]	B - Mittlere Priorität

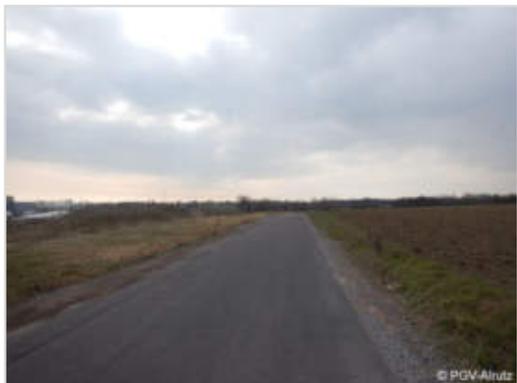
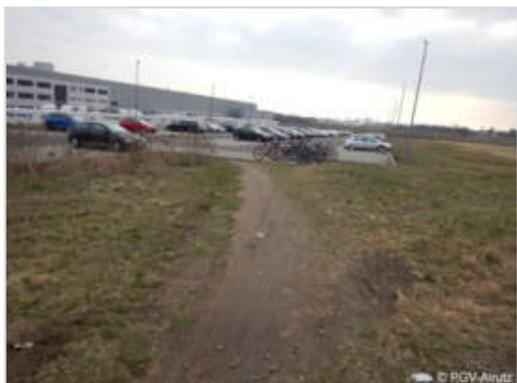
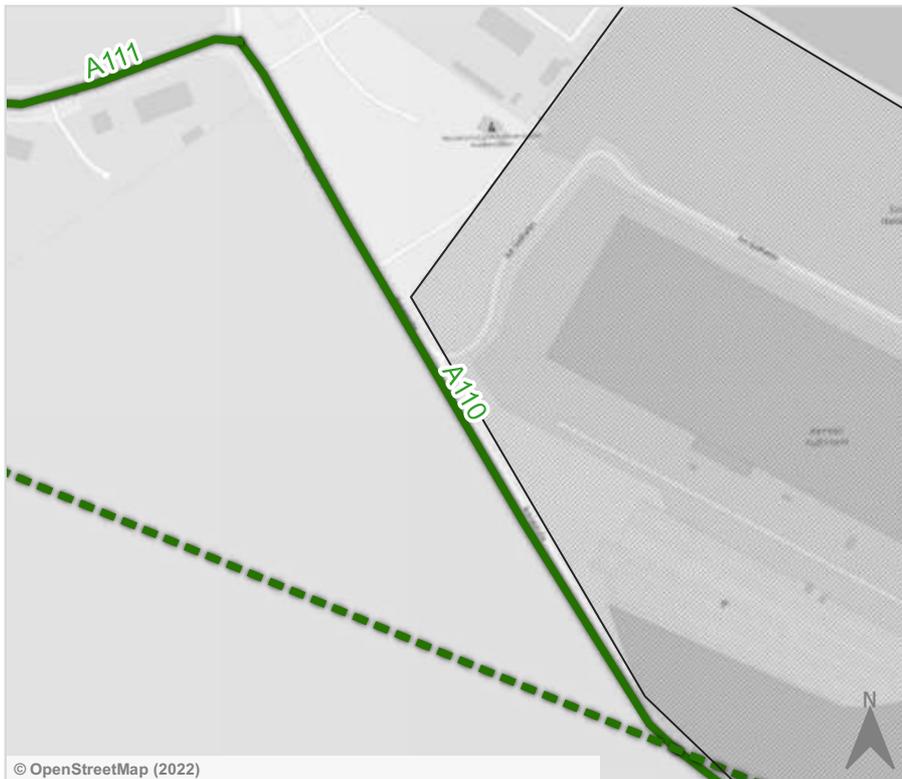
Strecke von	Waldring (Fortsetzung)
Strecke bis	Hermes Otto
Distanz/ Zeit	470 m 2 Min.
Klassifizierung	Gemeindeverbindungsstraße
Ortslage	außerorts
Baulastträger	Gemeinde
Tourismus	Aller-Elbe-Radweg, 4 Millionen Jahre Menschheitsgeschichte
Führungsform	Mischverkehr.

Breite RVA [cm]	650
Belag – Zustand	Asphalt – gut
ruhender Verkehr	—
zul. Geschw.	50 km/h
Verkehrsstärke	—

Hohe Geschwindigkeiten, Hohes Kfz-Verkehrsaufkommen (u.a. Schwerlastverkehr des GW Südhafen) und Radverkehrsaufkommen (Schichtbetrieb Hermes), Ende straßenbegleitender Radweg A114, Fehlende Radwegeanbindung bis Zufahrt "Am Südhafen", Fehlende Beleuchtung.

Neubau Zweirichtungsradweg bis Zufahrt "Am Südhafen".
Umsetzung geschwindigkeitsreduzierender Maßnahmen prüfen.
Beleuchtung installieren.

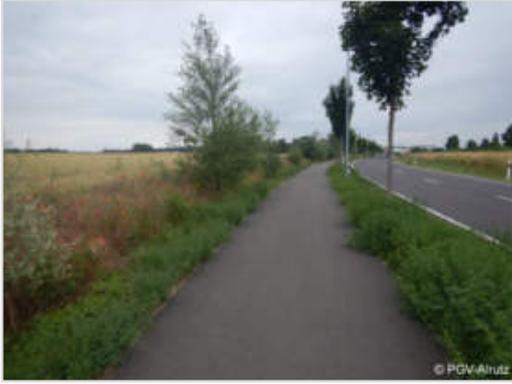
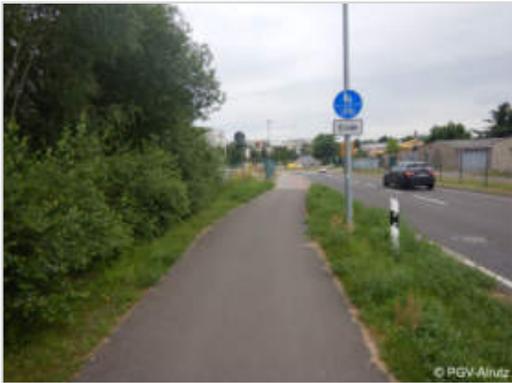
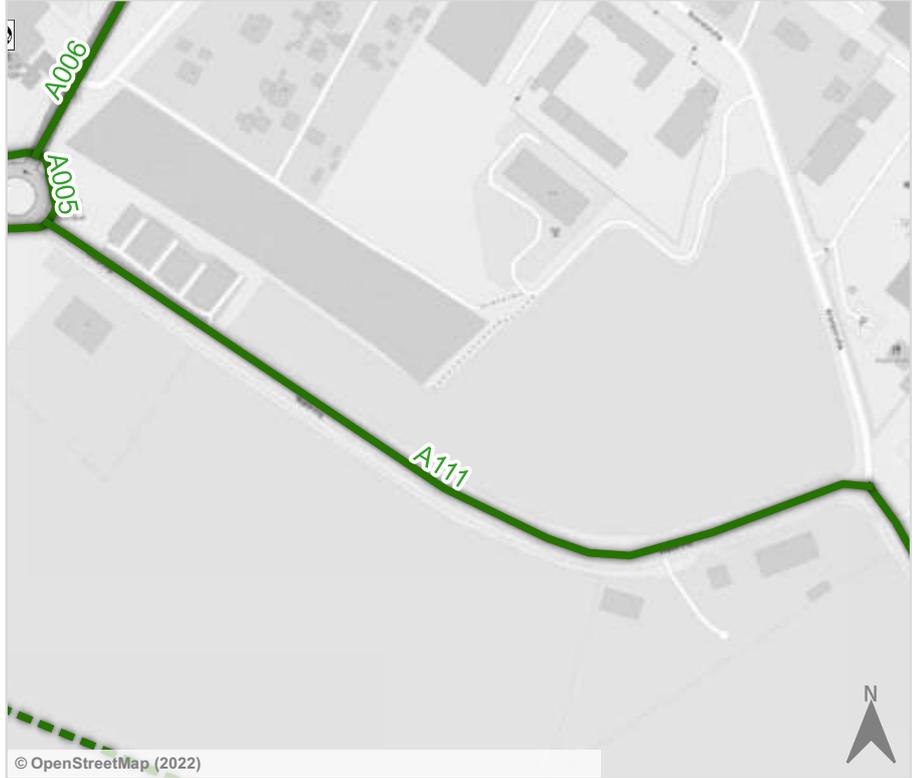
Allgemein		Bestand	
Strecke von	Alvensleber Landstraße	Breite RVA [cm]	250
Strecke bis	Kronesruhe	Belag – Zustand	Asphalt – gut
Distanz/ Zeit	480 m 2 Min.	ruhender Verkehr	—
Klassifizierung	Gemeindeverbindungsstraße	zul. Geschw.	50 km/h
Ortslage	innerorts	Verkehrsstärke	—
Baulastträger	Gemeinde		
Tourismus	—		
Führungsform	Südseite gem. Geh-/ Radweg (Z240) in Zweirichtungsführung.		
Problem	Nicht einheitliche Ausweisung des gem. Geh-/ Radwegs im Seitenraum. Zweirichtungsführung innerorts.		
Planung			
Maßnahme	Einheitliche Ausweisung als gemeinsamer Geh- und Radweg im Zweirichtungsverkehr (Z240, 1000-33). Aufgrund eines niedrigen zu erwartenden Fußverkehrsaufkommen wird die Zweirichtungsführung als verträglich eingeschätzt. Hinweis: Das Radverkehrsnetz führt in diesem Abschnitt nicht auf der aktuell bestehenden touristischen Route des Aller-Elbe-Radwegs sowie des Radwegs 4-Millionen-Jahre-Menschheitsgeschichte. Der Routenverläufe müssten ggf. angepasst werden.

Kosten-schätzung	1.400 €		
Priorität [Sicherheit]	K - Kleinstmaßnahmen	Priorität [Zeit]	K - kurzfristig

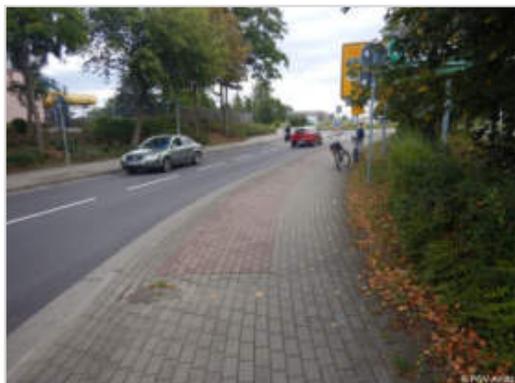
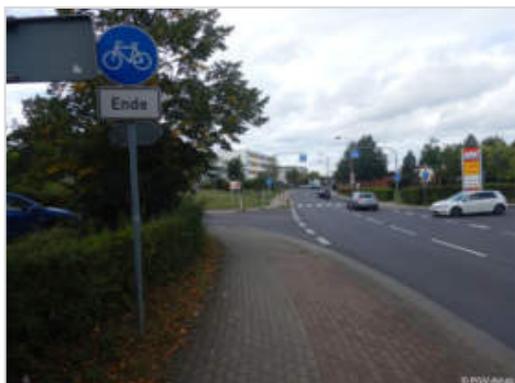
Allgemein		Bestand	
Strecke von	Parkplatz Rolli-Bad	Breite RVA [cm]	120
Strecke bis	Alvensleber Landstraße	Belag – Zustand	Pflaster – leicht eingeschränkt
Distanz/ Zeit	70 m 1 Min.	ruhender Verkehr	—
Klassifizierung	Gemeindestraße	zul. Geschw.	50 km/h
Ortslage	innerorts	Verkehrsstärke	658 Kfz/Spitzenstunde (2019)
Baulastträger	Gemeinde		
Tourismus	—		
Führungsform	Beidseitig getr. Geh-/ Radweg (Z241).		
Problem	Getr. Geh-/ Radweg in unzureichender Breite.		
Planung			
Maßnahme	Anlage beidseitig richtungstreuer Radverkehrsanlagen in Regelbreite. Führungskontinuität beachten.		
Kosten-schätzung	—		
Priorität [Sicherheit]	In Planung	Priorität [Zeit]	In Planung

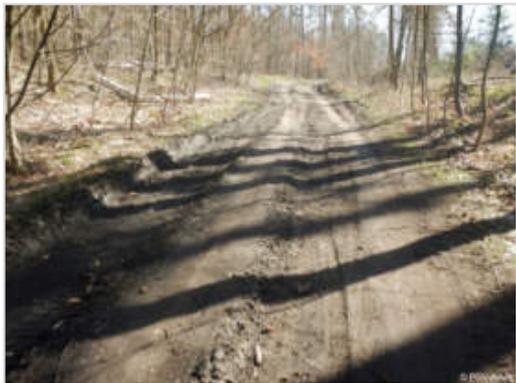
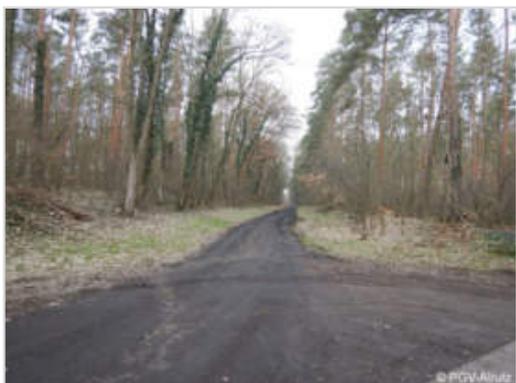
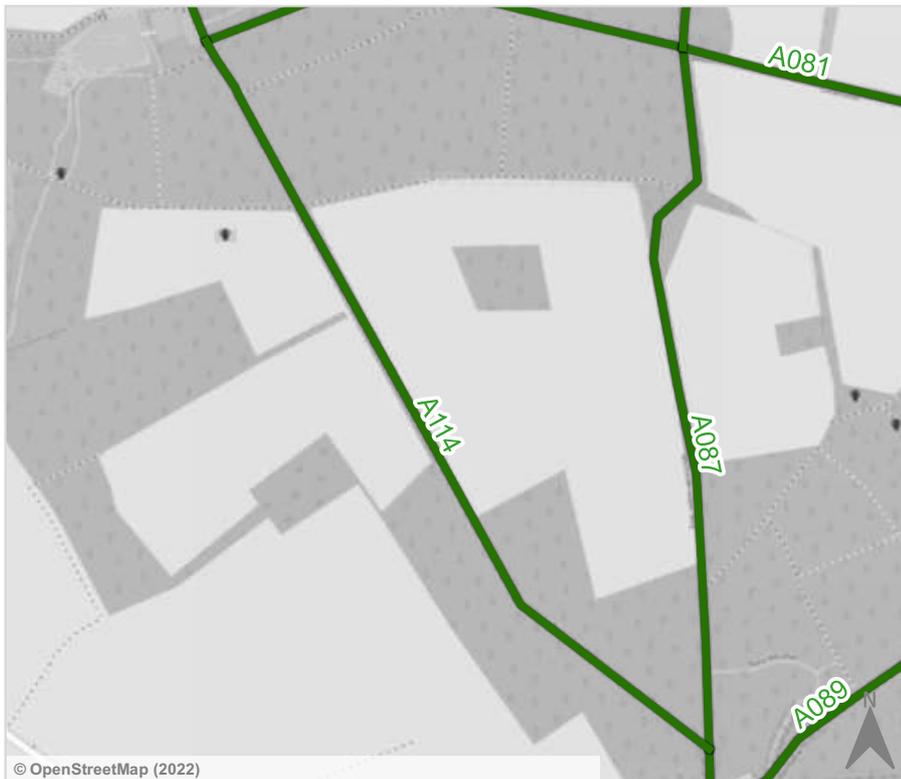
Allgemein		Bestand	
Strecke von	Lindenallee	Breite RVA [cm]	250
Strecke bis	Neuhaldensleber Weg	Belag – Zustand	Wassergebunden – kaum nutzbar
Distanz/ Zeit	1.590 m 6 Min.	ruhender Verkehr	—
Klassifizierung	Wirtschaftsweg	zul. Geschw.	—
Ortslage	außerorts	Verkehrsstärke	—
Baulasträger	Gemeinde		
Tourismus	4 Millionen Jahre Menschheitsgeschichte		
Führungsform	Wirtschaftsweg. Am Nordende starkes Gefälle.		
Problem	Wirtschaftsweg in unzureichender Belagsqualität.		
Planung			
Maßnahme	Erneuerung des Belags durch z.B. wassergebundene Wegedecke. Belagsqualität durch regelmäßige Instandsetzung aufrecht erhalten.		
Kosten-schätzung	327.900 €		
Priorität [Sicherheit]	2 - Mittlere Priorität	Priorität [Zeit]	C - Niedrige Priorität

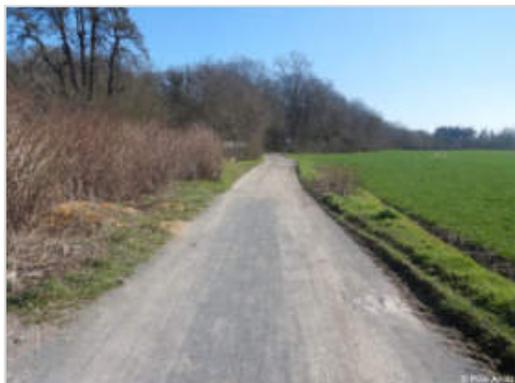
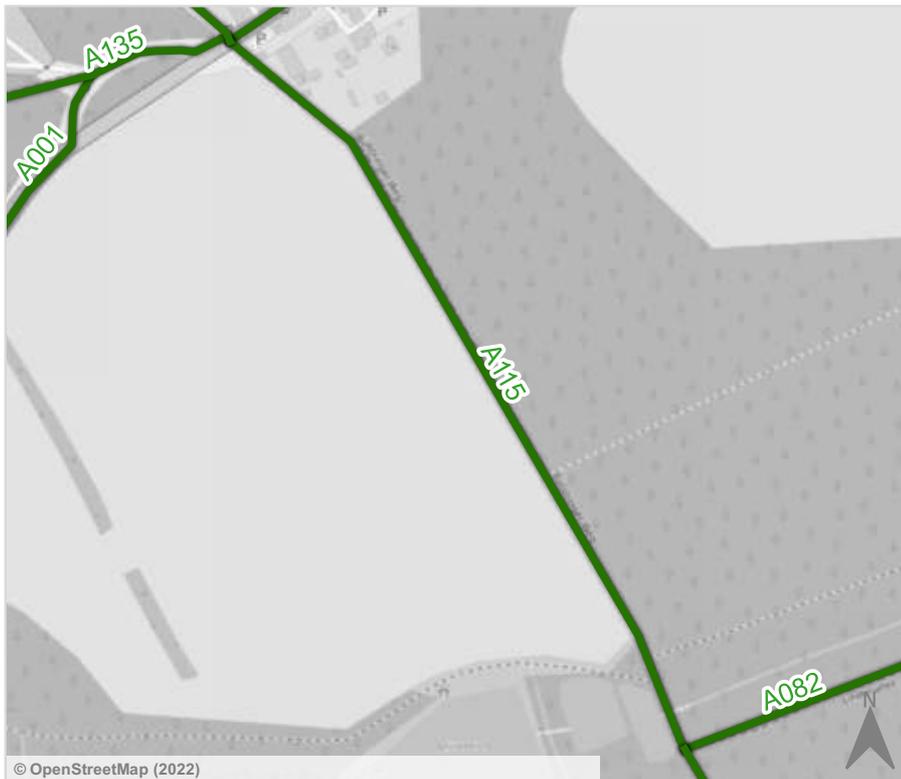
Allgemein		Bestand	
Strecke von	B245	Breite RVA [cm]	500
Strecke bis	Lindenallee	Belag – Zustand	Schotter – kaum nutzbar
Distanz/ Zeit	660 m 3 Min.	ruhender Verkehr	—
Klassifizierung	Wirtschaftsweg	zul. Geschw.	—
Ortslage	außerorts	Verkehrsstärke	—
Baulastträger	Gemeinde		
Tourismus	Ohre-Beber-Radweg, 4 Millionen Jahre Menschheitsgeschichte		
Führungsform	Wirtschaftsweg. Belag abschnittsweise Natursteinpflaster (nicht über die gesamte Wegebreite).		
Problem	Wirtschaftsweg in unzureichender Belagsqualität.		
Planung			
Maßnahme	Erneuerung des Belags durch z.B. wassergebundene Wegedecke. Belagsqualität durch regelmäßige Instandsetzung aufrecht erhalten. Alternativ: Asphaltierung der Wegestrecke prüfen. Zufahrtsbeschränkung für private Kfz durch zwei reflektierende Poller mit Warnmarkierung am Nordende des Abschnittes. Durchlassbreite von 1,50 m gewährleisten.		
Kostenschätzung	136.100 €		
Priorität [Sicherheit]	2 - Mittlere Priorität	Priorität [Zeit]	C - Niedrige Priorität

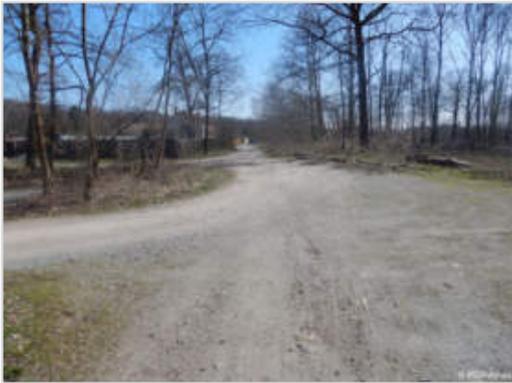
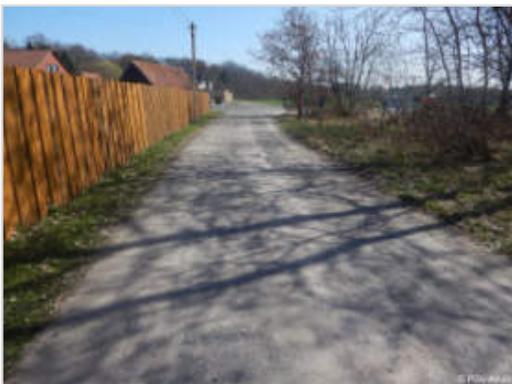
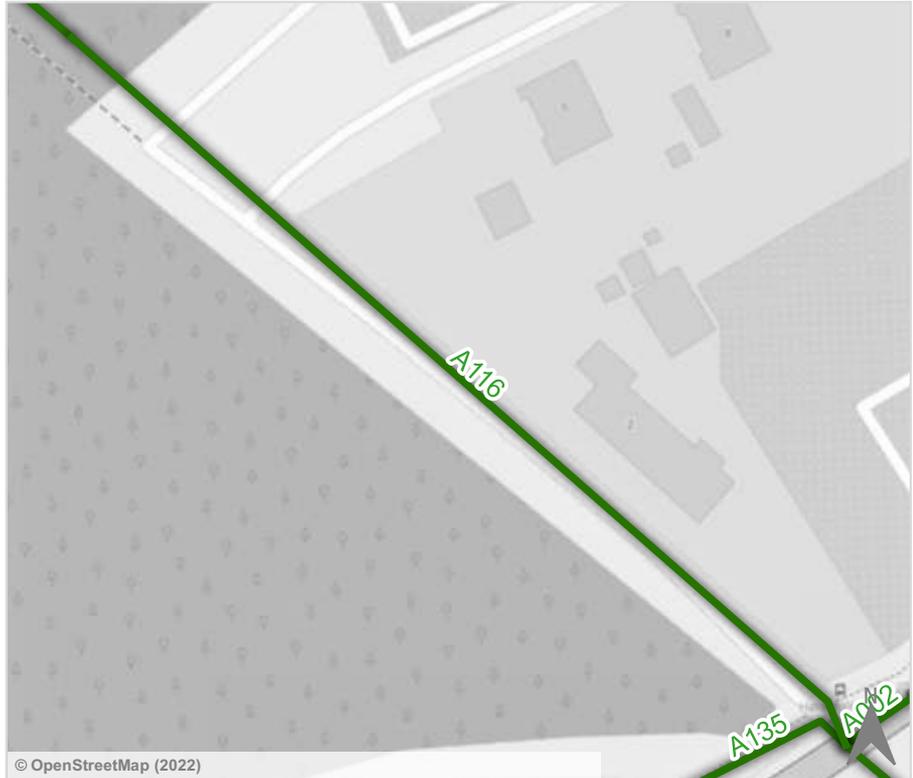
Allgemein		Bestand	
Strecke von	Bülstringer Weg	Breite RVA [cm]	—
Strecke bis	B245	Belag – Zustand	Wassergebunden – leicht eingeschränkt
Distanz/ Zeit	160 m 1 Min.	ruhender Verkehr	—
Klassifizierung	Gemeindestraße	zul. Geschw.	—
Ortslage	innerorts	Verkehrsstärke	—
Baulastträger	Gemeinde		
Tourismus	Ohre-Beber-Radweg		
Führungsform	Mischverkehr. Kfz-Nutzung als Zuwegung zum Parkplatz einer Kleingartenkolonie.		
Problem	—		
Planung			
Maßnahme	Kein Handlungsbedarf. Perspektivisch: Asphaltierung der Wegestrecke.		
Kosten-schätzung	—		
Priorität [Sicherheit]	—	Priorität [Zeit]	—

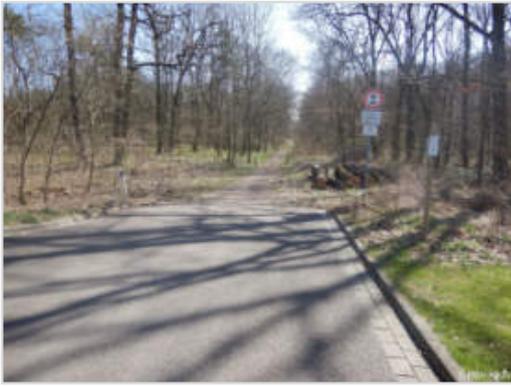
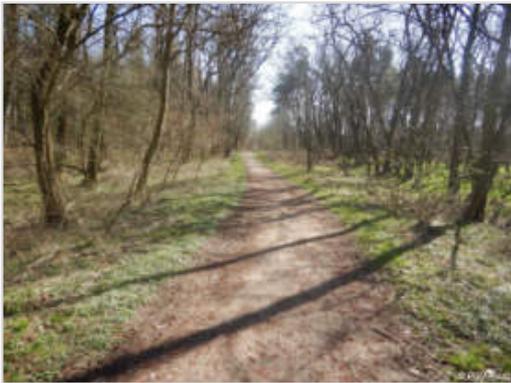
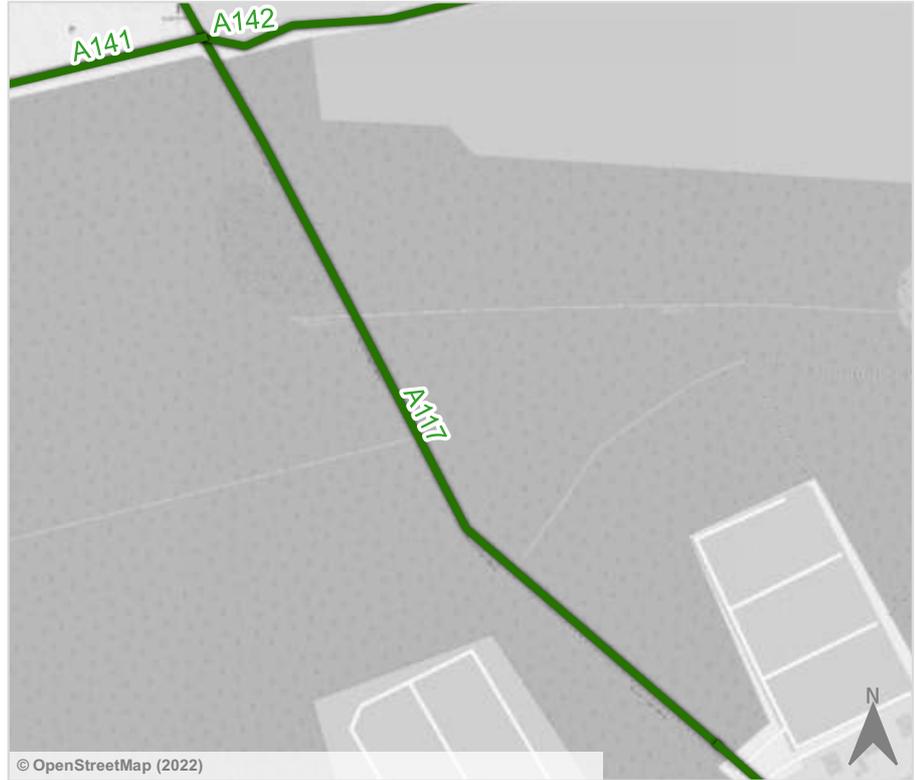
Allgemein		Bestand	
Strecke von	Lüneburger Heerstraße	Breite RVA [cm]	250
Strecke bis	Klausort	Belag – Zustand	Wassergebunden – leicht eingeschränkt
Distanz/ Zeit	580 m 2 Min.	ruhender Verkehr	—
Klassifizierung	Wirtschaftsweg	zul. Geschw.	—
Ortslage	außerorts	Verkehrsstärke	—
Baulastträger	Gemeinde		
Tourismus	Ohre-Beber-Radweg		
Führungsform	Wirtschaftsweg.		
Problem	Unzureichende (befestigte) Durchlassbreite bei Poller. Schlechte Sichtbarkeit der Steine.		
Planung			
Maßnahme	Belagsqualität durch regelmäßige Instandsetzung der wassergebundenen Wegedecke aufrecht erhalten. Ggf. Asphaltierung prüfen. PunktueLLer Handlungsbedarf: (Befestigte) Durchlassbreite von 1,50 m bei Austausch durch reflektierende(n) Poller(n) mit Warnmarkierung gewährleisten. Steine durch reflektierende Farbe kennzeichnen.		
Kosten-schätzung	2.800 €		
Priorität [Sicherheit]	K - Kleinstmaßnahmen	Priorität [Zeit]	—

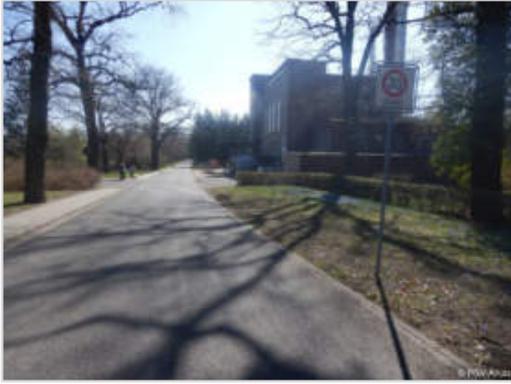
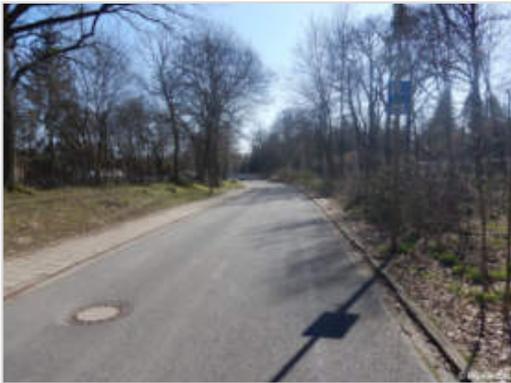
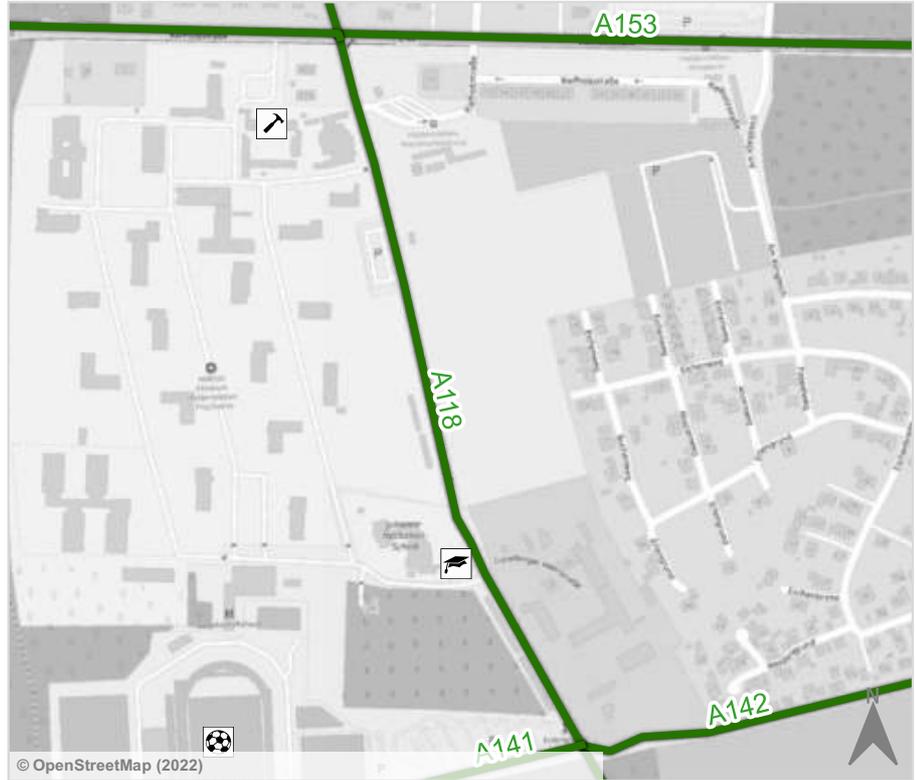
Allgemein		Bestand	
Strecke von	Kiefholzstraße	Breite RVA [cm]	—
Strecke bis	Bülstringer Weg	Belag – Zustand	Asphalt – gut
Distanz/ Zeit	720 m 3 Min.	ruhender Verkehr	Westseite Längsparken halb aufgesetzt
Klassifizierung	Gemeindestraße	zul. Geschw.	30 km/h - Zone
Ortslage	innerorts	Verkehrsstärke	—
Baulastträger	Gemeinde		
Tourismus	—		
Führungsform	Mischverkehr.		
Problem	—		
Planung			
Maßnahme	Kein Handlungsbedarf.		
Kosten-schätzung	—		
Priorität [Sicherheit]	—	Priorität [Zeit]	—
