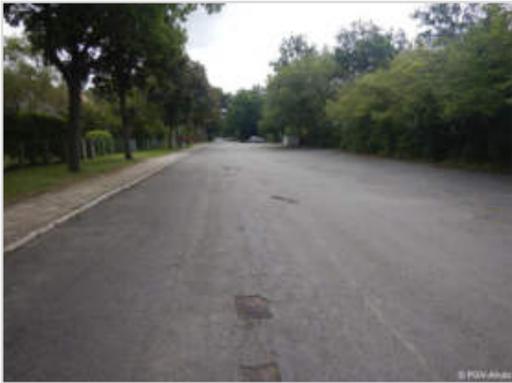
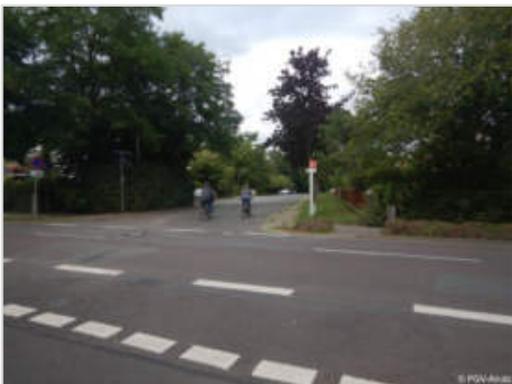
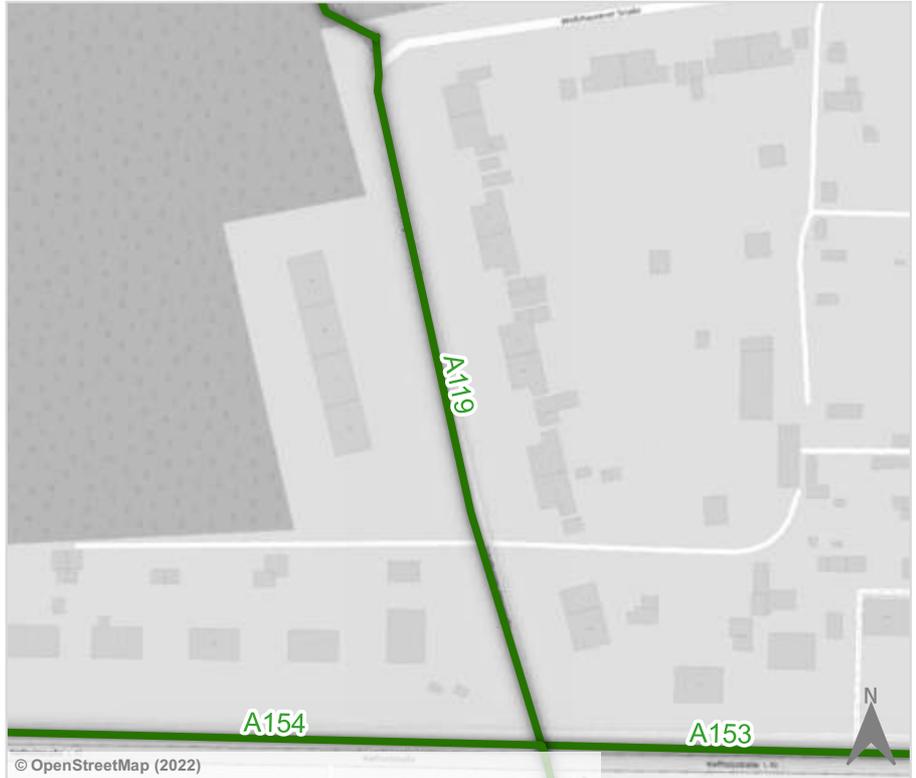
Allgemein		Bestand	
Strecke von	Wolfshausener Straße	Breite RVA [cm]	—
Strecke bis	Kiefholzstraße	Belag – Zustand	Asphalt – leicht eingeschränkt
Distanz/ Zeit	210 m 1 Min.	ruhender Verkehr	Westseite Senkrechtparken Parkbucht
Klassifizierung	Gemeindestraße	zul. Geschw.	50 km/h
Ortslage	innerorts	Verkehrsstärke	—
Baulastträger	Gemeinde		
Tourismus	Ohre-Beber-Radweg		
Führungsform	Mischverkehr.		
Problem	Punktuell unzureichende Belagsqualität.		
Planung			
Maßnahme	Punktuell Belagsausbesserung.		
Kosten-schätzung	8.700 €		
Priorität [Sicherheit]	2 - Mittlere Priorität	Priorität [Zeit]	B - Mittlere Priorität

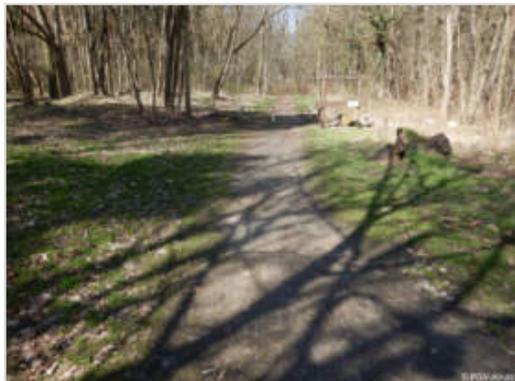
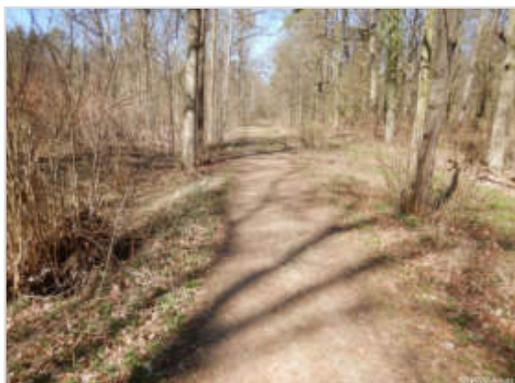
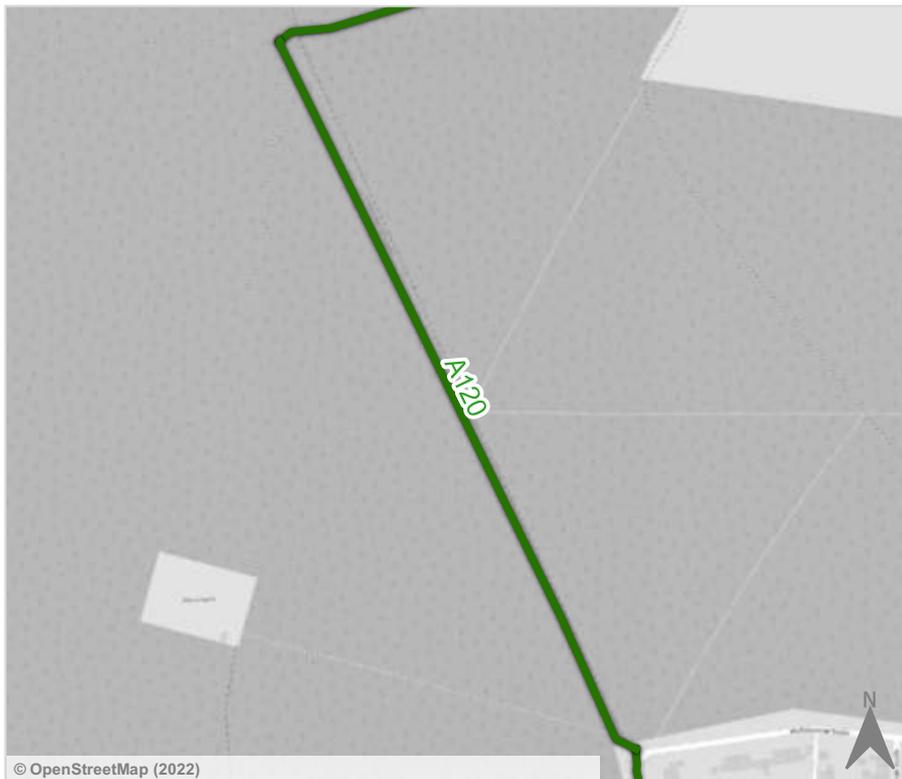
Strecke von	Wirtschaftsweg Richtung Papenberg
Strecke bis	Wolfshausener Straße
Distanz/ Zeit	560 m 2 Min.
Klassifizierung	Selbstständige Wegeverbindung
Ortslage	außerorts
Baulastträger	Gemeinde
Tourismus	Ohre-Beber-Radweg
Führungsform	Selbstständige Wegeverbindung.
Problem	Unzureichende (befestigte) Durchlassbreite bei Poller. Schlechte Sichtbarkeit der Steine.

Breite RVA [cm]	200
Belag – Zustand	Wassergebunden – leicht eingeschränkt
ruhender Verkehr	—
zul. Geschw.	—
Verkehrsstärke	—

Maßnahme	Punktueller Handlungsbedarf: (Befestigte) Durchlassbreite von 1,50 m bei Austausch durch reflektierende(n) Poller(n) mit Warnmarkierung gewährleisten. Steine durch reflektierende Farbe kennzeichnen. Langfristig bzw. bei anstehenden Bauvorhaben sollte der Wegeausbau auf Regelbreite erfolgen.		
Kosten-schätzung	1.400 €		
Priorität [Sicherheit]	K - Kleinmaßnahmen	Priorität [Zeit]	K - kurzfristig

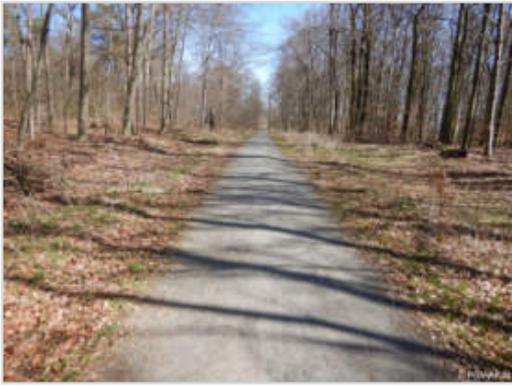
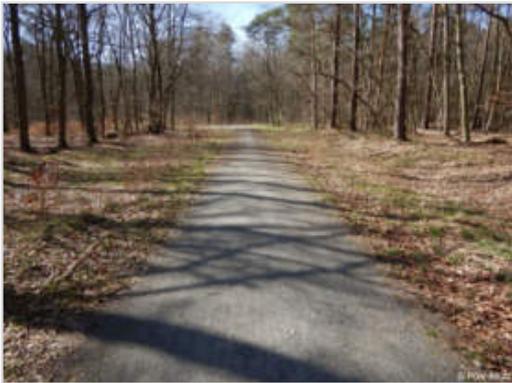
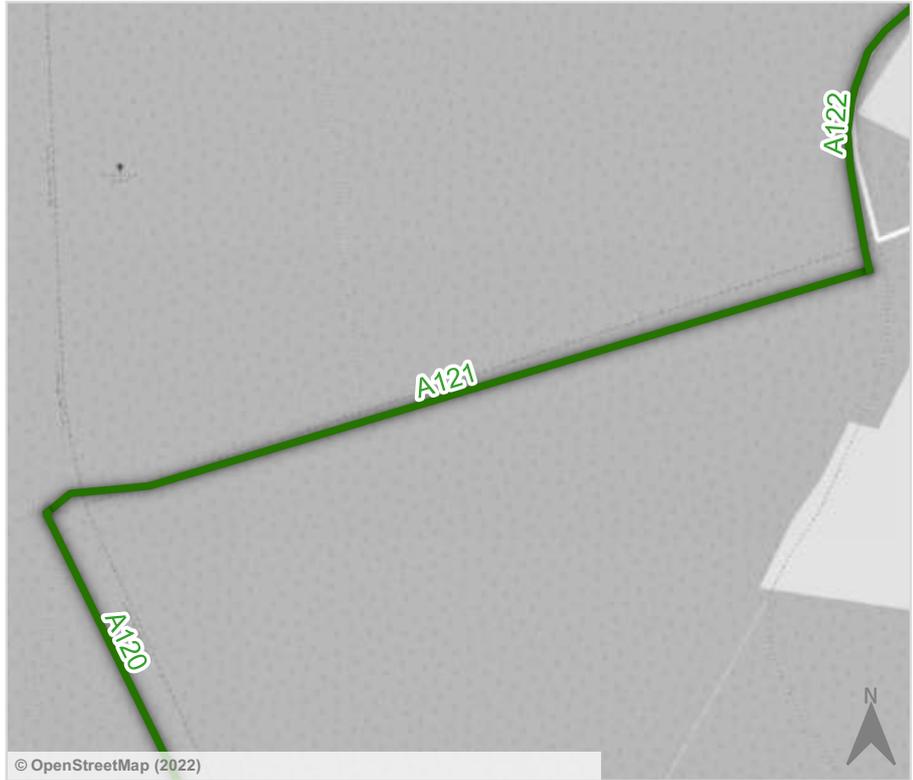
Allgemein		Bestand	
Strecke von	Papenberg	Breite RVA [cm]	300
Strecke bis	Weg Ri. Wolfshausener Str.	Belag – Zustand	Wassergebunden – leicht eingeschränkt
Distanz/ Zeit	300 m 1 Min.	ruhender Verkehr	—
Klassifizierung	Wirtschaftsweg	zul. Geschw.	—
Ortslage	außerorts	Verkehrsstärke	—
Baulastträger	Gemeinde		
Tourismus	Ohre-Beber-Radweg		
Führungsform	Wirtschaftsweg.		
Problem	—		
Planung			
Maßnahme	Kein Handlungsbedarf.		
Kosten-schätzung	—		
Priorität [Sicherheit]	—	Priorität [Zeit]	—

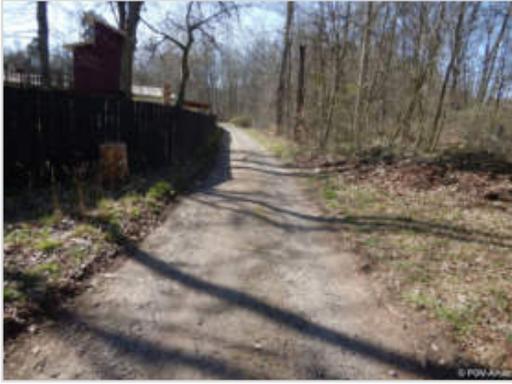
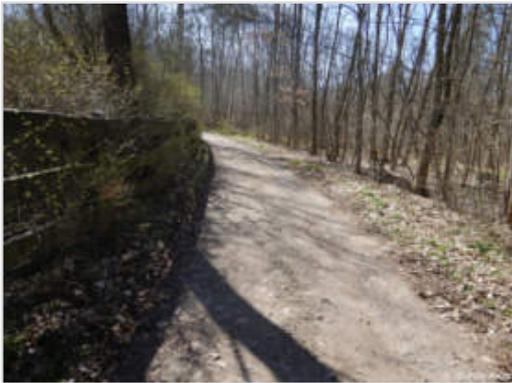
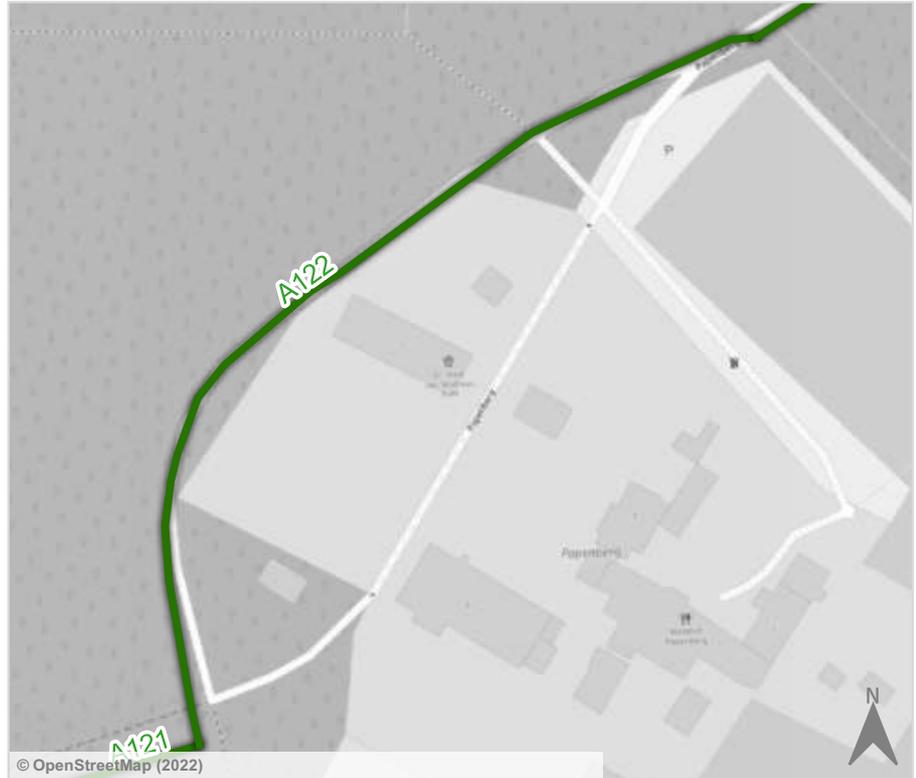
Strecke von	Papenberg
Strecke bis	Papenberg
Distanz/ Zeit	230 m 1 Min.
Klassifizierung	Gemeindestraße
Ortslage	innerorts
Baulastträger	Gemeinde
Tourismus	Ohre-Beber-Radweg
Führungsform	Mischverkehr.

Breite RVA [cm]	300
Belag – Zustand	Schotter – erhebl. eingeschränkt
ruhender Verkehr	—
zul. Geschw.	—
Verkehrsstärke	—

Problem Unzureichende Belagsqualität.

Maßnahme Erneuerung des Belags mit wassergebundener Decke. Belagsqualität durch regelmäßige Instandsetzung aufrecht erhalten.
Alternativ: Asphaltierung der Wegestrecke prüfen.

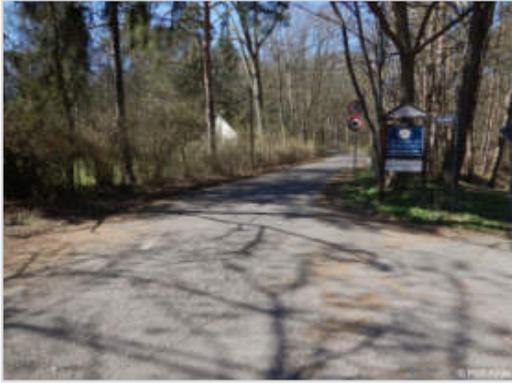
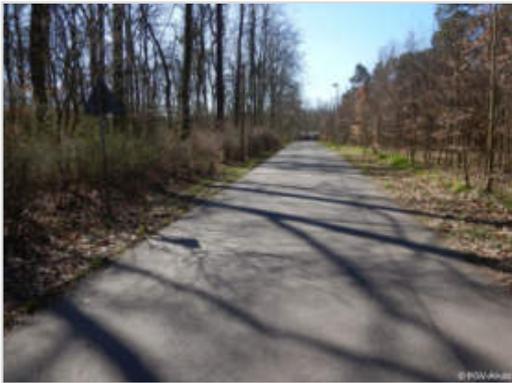
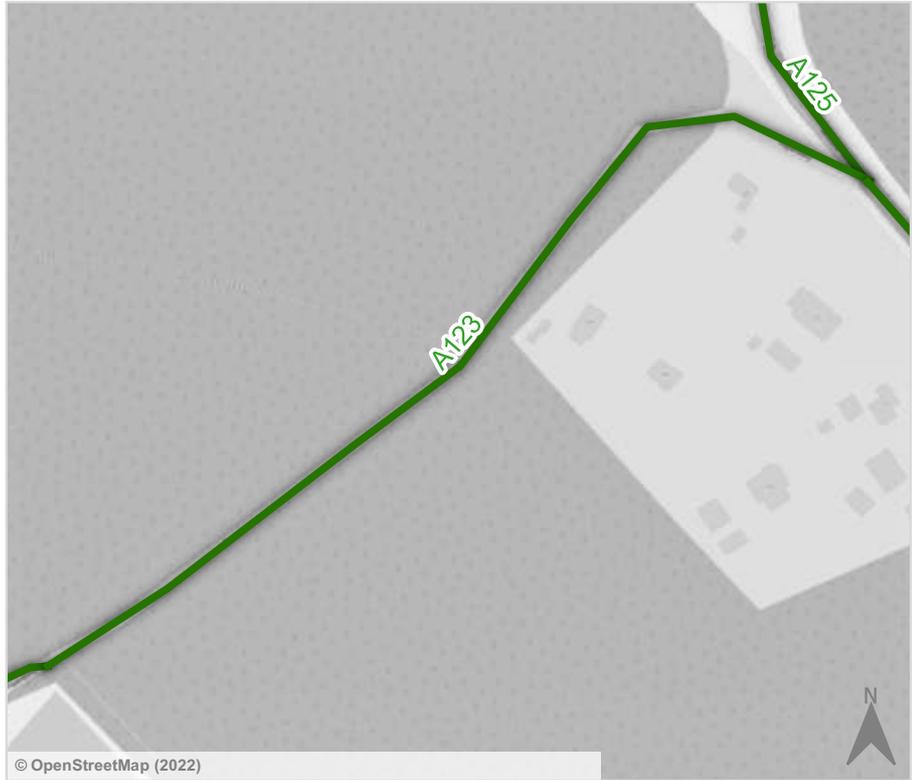
Allgemein		Bestand	
Strecke von	Dessauer Straße (L24)	Breite RVA [cm]	—
Strecke bis	Papenberg	Belag – Zustand	Asphalt – leicht eingeschränkt
Distanz/ Zeit	350 m 1 Min.	ruhender Verkehr	—
Klassifizierung	Gemeindestraße	zul. Geschw.	30 km/h
Ortslage	außerorts	Verkehrsstärke	—
Baulastträger	Gemeinde		
Tourismus	—		
Führungsform	Mischverkehr.		
Problem	—

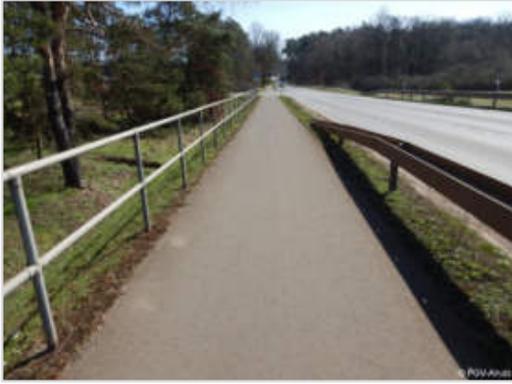
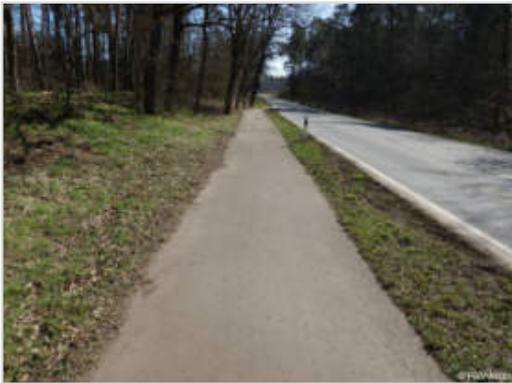
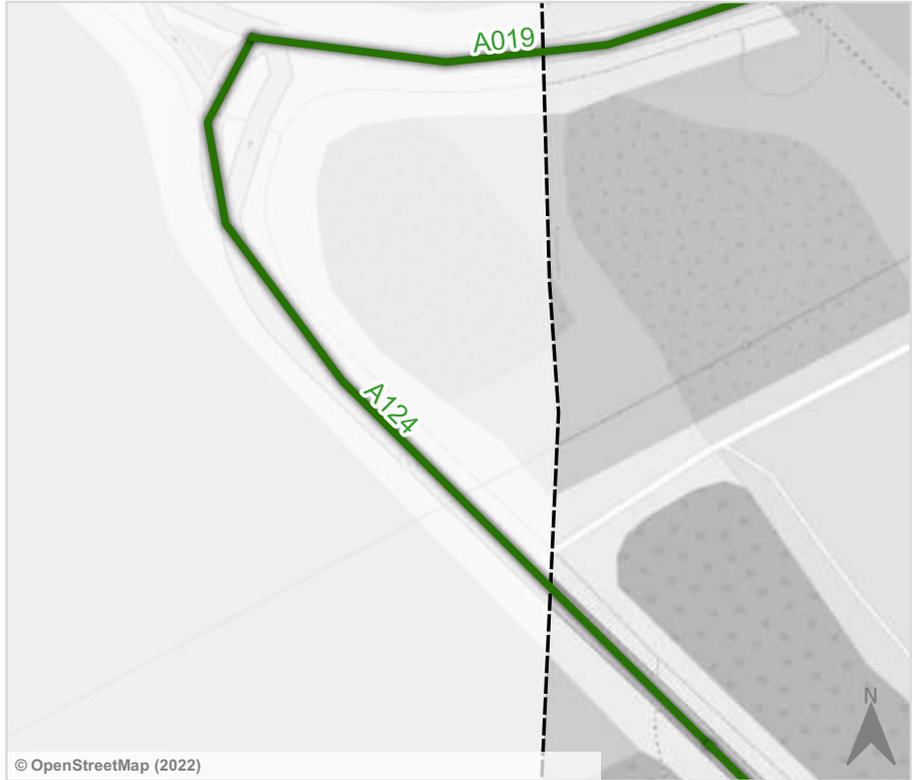
Allgemein		Bestand	
Strecke von	Bülstringer Straße (K1653)	Breite RVA [cm]	230
Strecke bis	Umschlags- und Hafengesellschaft	Belag – Zustand	Asphalt – gut
Distanz/ Zeit	200 m 1 Min.	ruhender Verkehr	—
Klassifizierung	Selbstständige Wegeverbindung	zul. Geschw.	100 km/h
Ortslage	außerorts	Verkehrsstärke	—
Baulastträger	Land		
Tourismus	—		
Führungsform	Beidseitig gem. Geh-/ Radweg (Z240) in Zweirichtungsführung.		
Problem	Fehlende Querungshilfe im Übergang zur richtungstreuen Führung.

Planung			
Maßnahme	Radverkehrsanlage in Mindestbreite gemäß StVO. Langfristig bzw. bei anstehenden Bauvorhaben sollte der Wegeausbau auf Regelbreite erfolgen. Punktueller Handlungsbedarf: Querungshilfe im Übergang zur richtungstreuen Führung am südlichen Ende des Abschnittes einrichten. Anordnung Tempo 70 an Querungsstelle und/ oder Beschilderung für Hinweis für querenden Radverkehr (Z138-10) einrichten.		
Kosten-schätzung	56.400 €		
Priorität [Sicherheit]	2 - Mittlere Priorität	Priorität [Zeit]	B - Mittlere Priorität

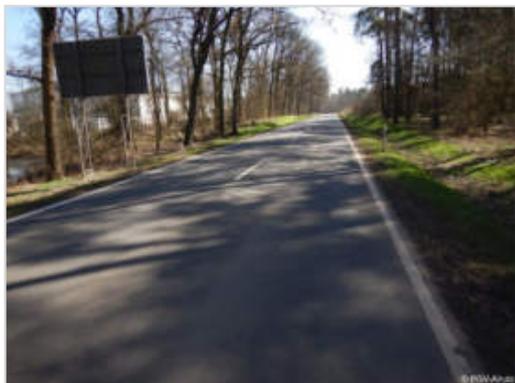
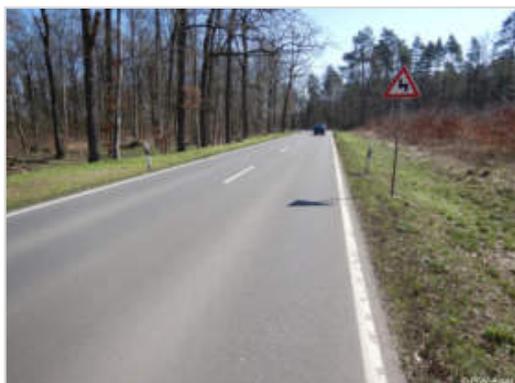
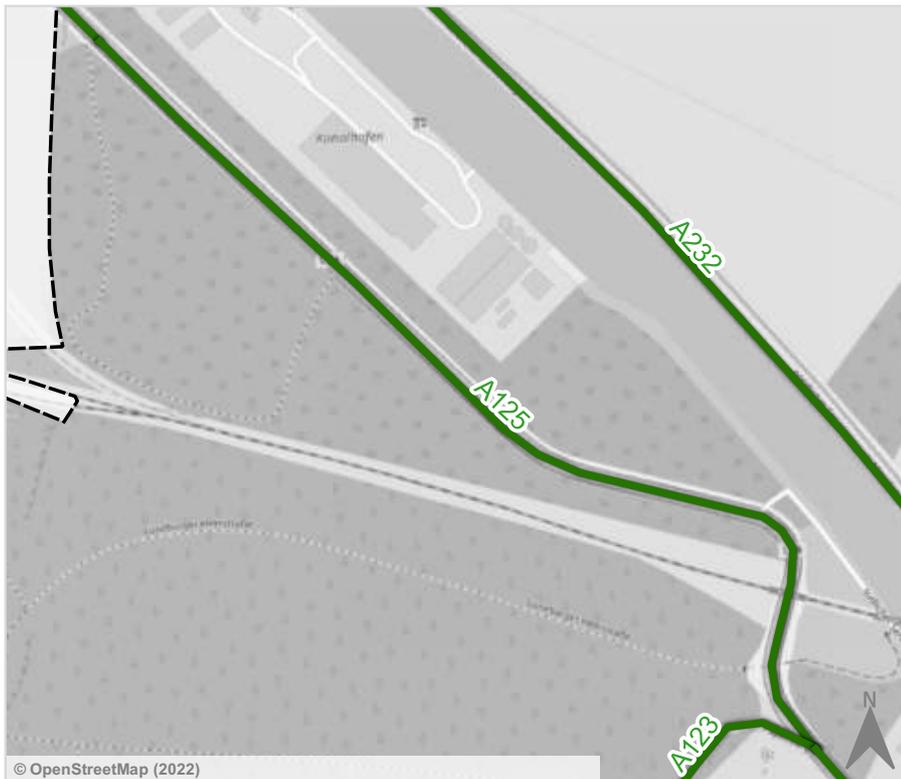
Allgemein		Bestand	
Strecke von	Umschlags- und Hafengesellschaft	Breite RVA [cm]	—
Strecke bis	Papenberg	Belag – Zustand	Asphalt – gut
Distanz/ Zeit	900 m 4 Min.	ruhender Verkehr	—
Klassifizierung	Landesstraße	zul. Geschw.	100 km/h - abschnittsweise 50 km/h
Ortslage	außerorts	Verkehrsstärke	—
Baulastträger	Land		
Tourismus	—		
Führungsform	Mischverkehr.		
Problem	Für im Mischverkehr geführten Radverkehr abschnittsweise unverträgliches Geschwindigkeitsniveau.		
Planung			
Maßnahme	Neubau einer Radverkehrsanlage in Regelbreite zzgl. Sicherheitstrennstreifen im Seitenraum. Anschluss an vor- und nachgelagerte Radverkehrsanlagen gewährleisten.		
Kosten-schätzung	495.000 €		
Priorität [Sicherheit]	1 - Hohe Priorität	Priorität [Zeit]	A - Hohe Priorität

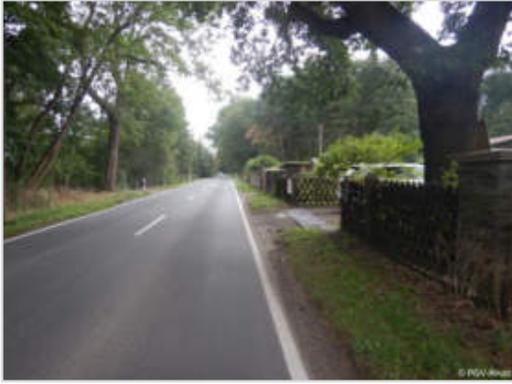
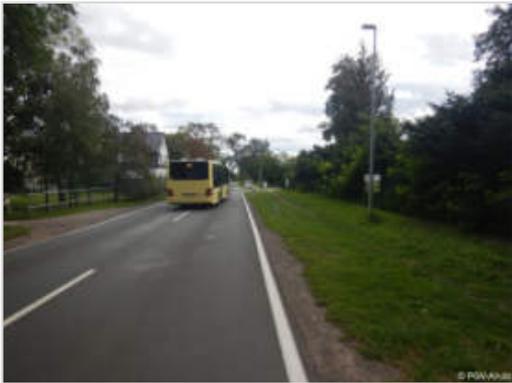
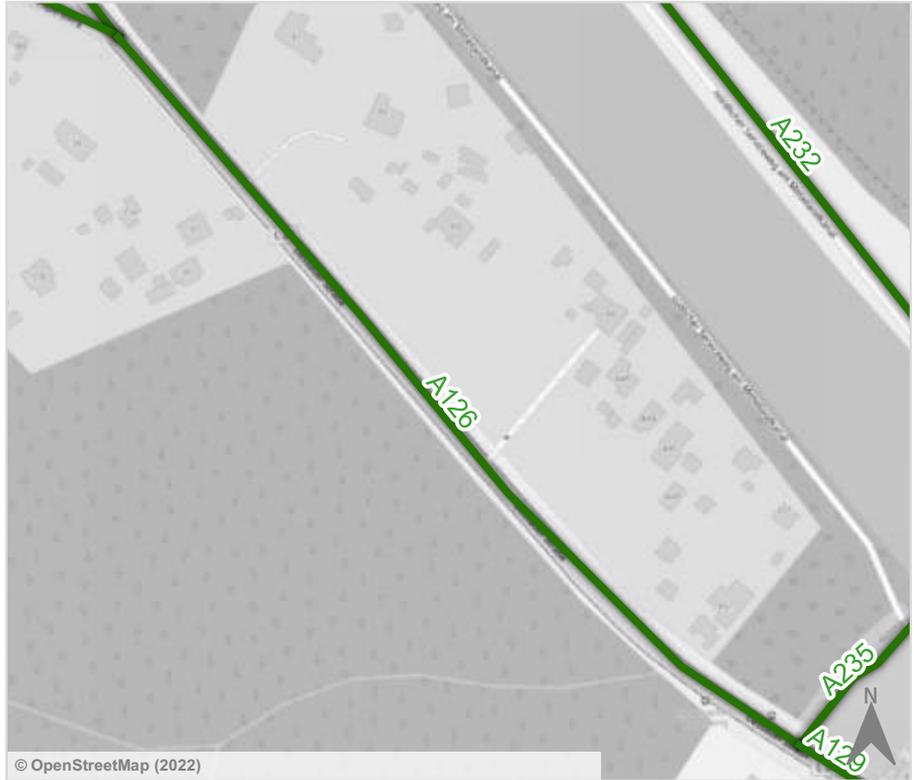
Allgemein		Bestand	
Strecke von	Papenberg	Breite RVA [cm]	—
Strecke bis	Flora e. V.	Belag – Zustand	Asphalt – gut
Distanz/ Zeit	410 m 2 Min.	ruhender Verkehr	—
Klassifizierung	Landesstraße	zul. Geschw.	50 km/h
Ortslage	außerorts	Verkehrsstärke	—
Baulastträger	Land		
Tourismus	—		
Führungsform	Mischverkehr.		
Problem	Fehlende Radverkehrsanlage.		
Planung			
Maßnahme	Neubau einer Radverkehrsanlage in Regelbreite zzgl. Sicherheitstrennstreifen im westlichen Seitenraum. Anschluss an vor- und nachgelagerte Radverkehrsanlagen gewährleisten.		
Kostenschätzung	225.500 €		
Priorität [Sicherheit]	1 - Hohe Priorität	Priorität [Zeit]	A - Hohe Priorität

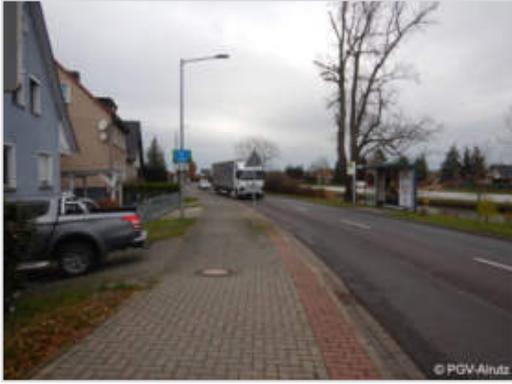
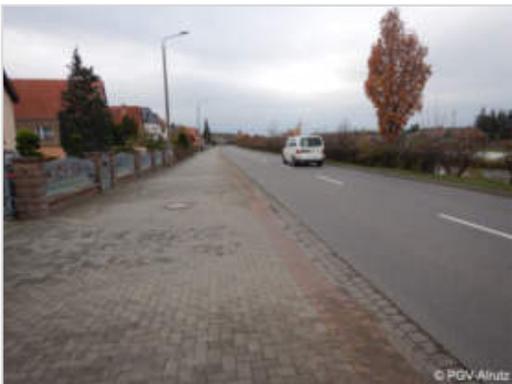
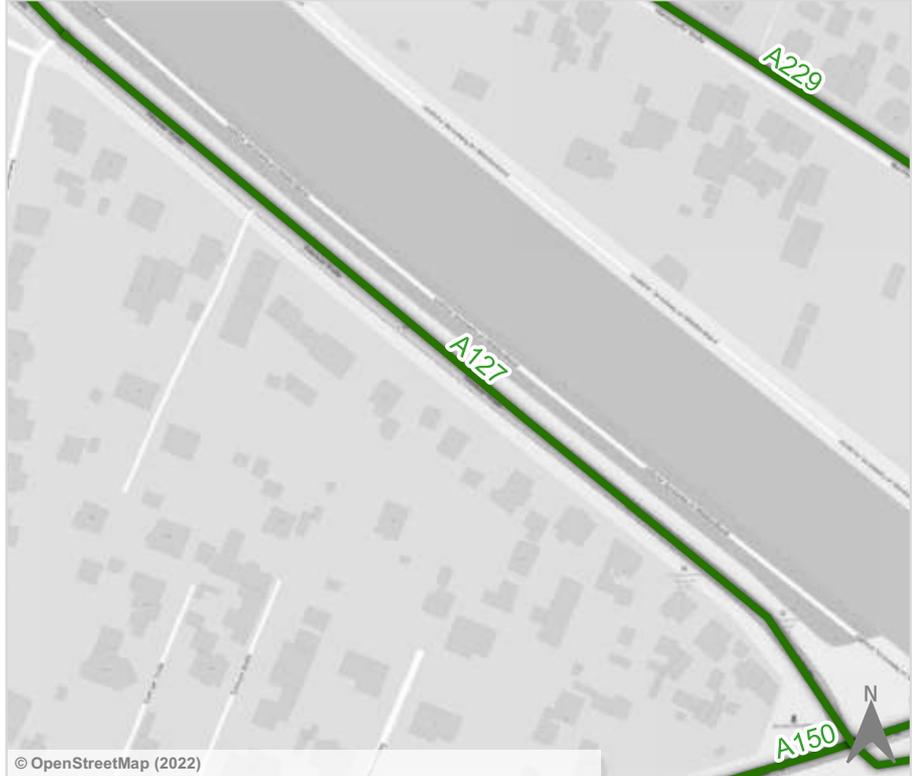
Allgemein		Bestand	
Strecke von	Süplinger Straße (L24)	Breite RVA [cm]	330
Strecke bis	Gartenweg	Belag – Zustand	Pflaster – gut
Distanz/ Zeit	380 m 2 Min.	ruhender Verkehr	—
Klassifizierung	Landesstraße	zul. Geschw.	50 km/h
Ortslage	innerorts	Verkehrsstärke	—
Baulastträger	Land		
Tourismus	—		
Führungsform	Westseite gem. Geh-/ Radweg (Z240) in Zweirichtungsführung.		
Problem	—		
Planung			
Maßnahme	Aufgrund eines gering zu erwartendem Fuß- und Radverkehrsaufkommen wird die Zweirichtungsführung innerorts als vertretbar angesehen.		
Kosten-schätzung	—		
Priorität [Sicherheit]	—	Priorität [Zeit]	—

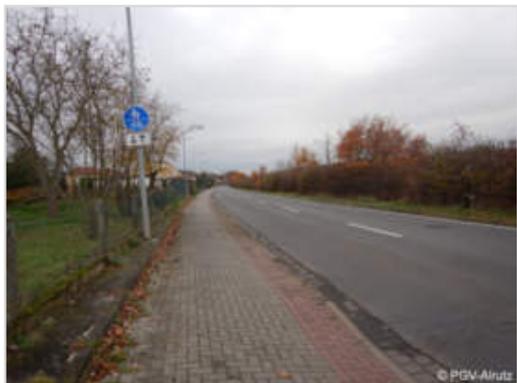
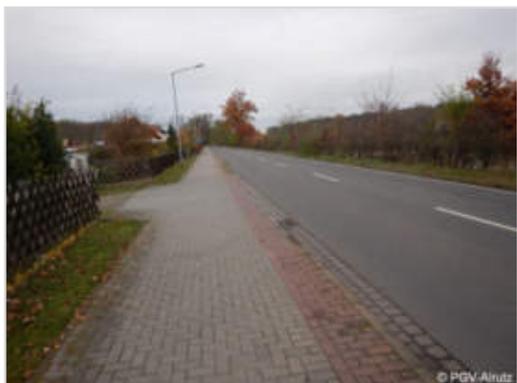
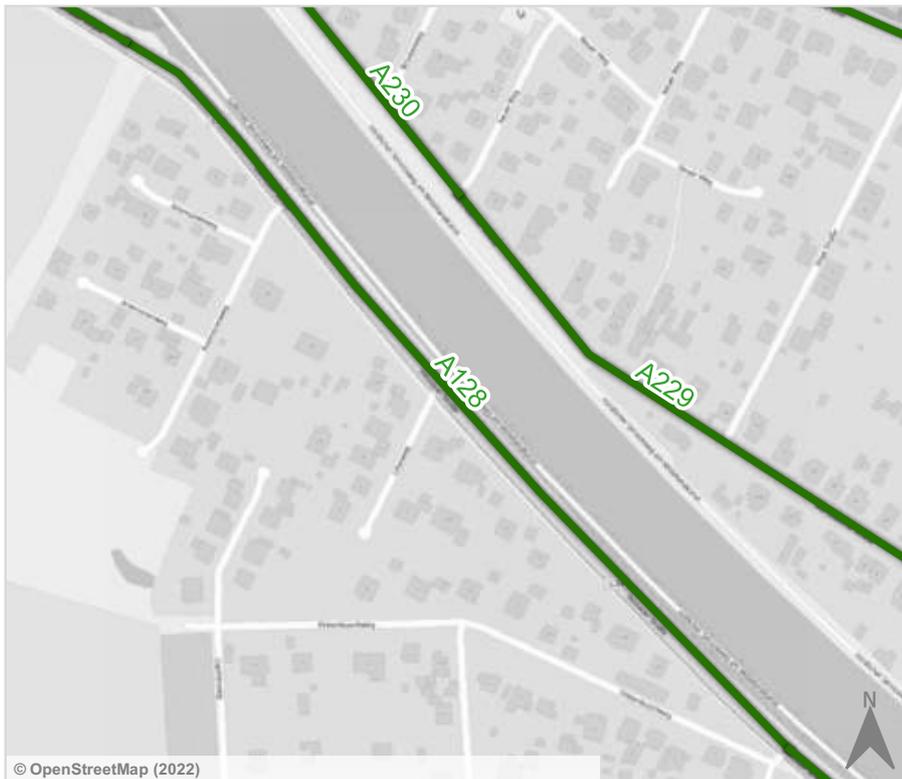
Strecke von	Gartenweg
Strecke bis	Ende bzw. Anfang Bebauung
Distanz/ Zeit	550 m 2 Min.
Klassifizierung	Landesstraße
Ortslage	innerorts
Baulastträger	Land
Tourismus	—
Führungsform	Westseite gem. Geh-/ Radweg (Z240) in Zweirichtungsführung.
Problem	Radverkehrsanlage in unzureichender Breite. Zweirichtungsführung innerorts.

Breite RVA [cm]	190
Belag – Zustand	Pflaster – gut
ruhender Verkehr	—
zul. Geschw.	50 km/h
Verkehrsstärke	—

Maßnahme	Radverkehrsanlage in Regelbreite ausbauen. Aufgrund eines gering zu erwartendem Fuß- und Radverkehrsaufkommen wird die Zweirichtungsführung innerorts als vertretbar angesehen.		
Kosten-schätzung	189.100 €		
Priorität [Sicherheit]	1 - Hohe Priorität	Priorität [Zeit]	B - Mittlere Priorität

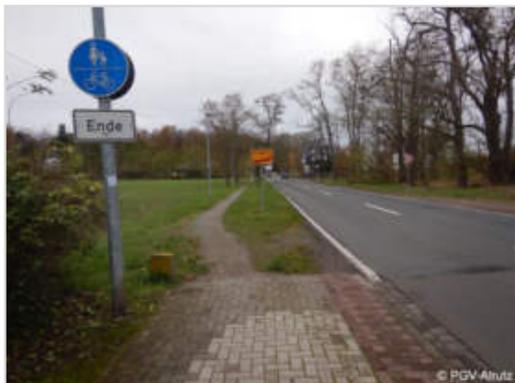
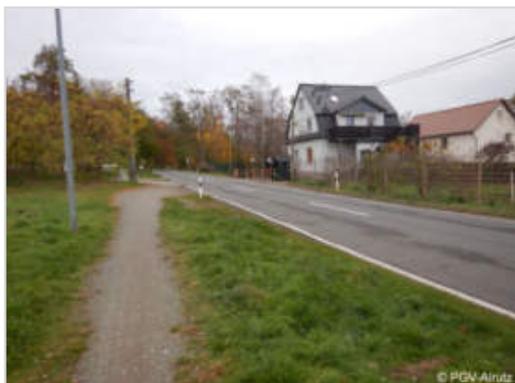
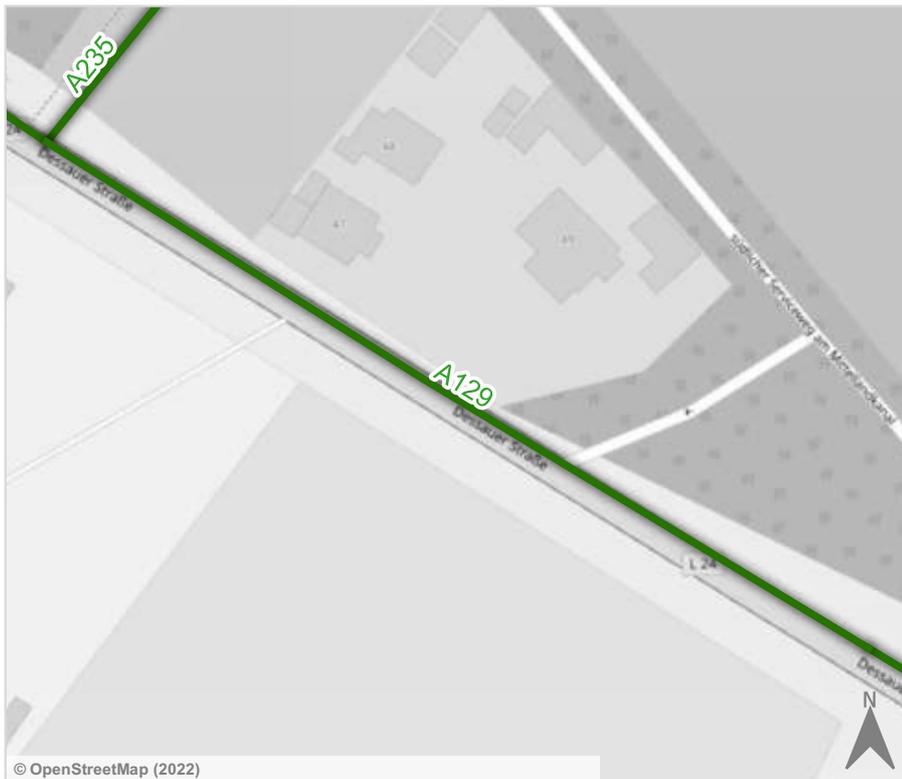
Allgemein		Bestand	
Strecke von	Süplinger Straße (L24)	Breite RVA [cm]	50
Strecke bis	Abzweig Richtung Florabrücke	Belag – Zustand	Schotter – erhebl. eingeschränkt
Distanz/ Zeit	150 m 1 Min.	ruhender Verkehr	—
Klassifizierung	Landesstraße	zul. Geschw.	50 km/h
Ortslage	innerorts	Verkehrsstärke	—
Baulastträger	Land		
Tourismus	—		
Führungsform	Westseite gem. Geh-/ Radweg (Z240) ohne Benutz.-pf..		
Problem	Wegeverbindung im Seitenraum in unzureichender Breite und Belagsqualität. Fehlende Querungshilfe auf Höhe der Fuß- und Radbrücke.		
Planung			
Maßnahme	Asphaltierung der Wegestrecke und Wegeausbau in Regelbreite als Fortführung der Radverkehrsanlage entlang der Dessauer Straße (nach Möglichkeit unter Erhalt der Baumstandorte). Führungskontinuität entlang der Dessauer Straße beachten. Querungshilfe auf Höhe der Fuß- und Radbrücke einrichten.		
Kostenschätzung	106.600 €		
Priorität [Sicherheit]	1 - Hohe Priorität	Priorität [Zeit]	A - Hohe Priorität

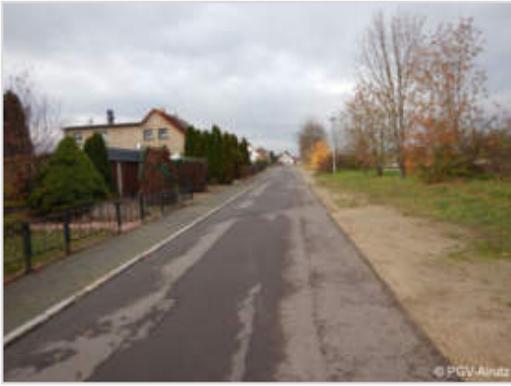
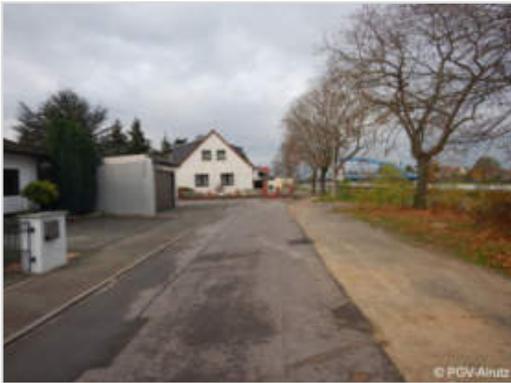
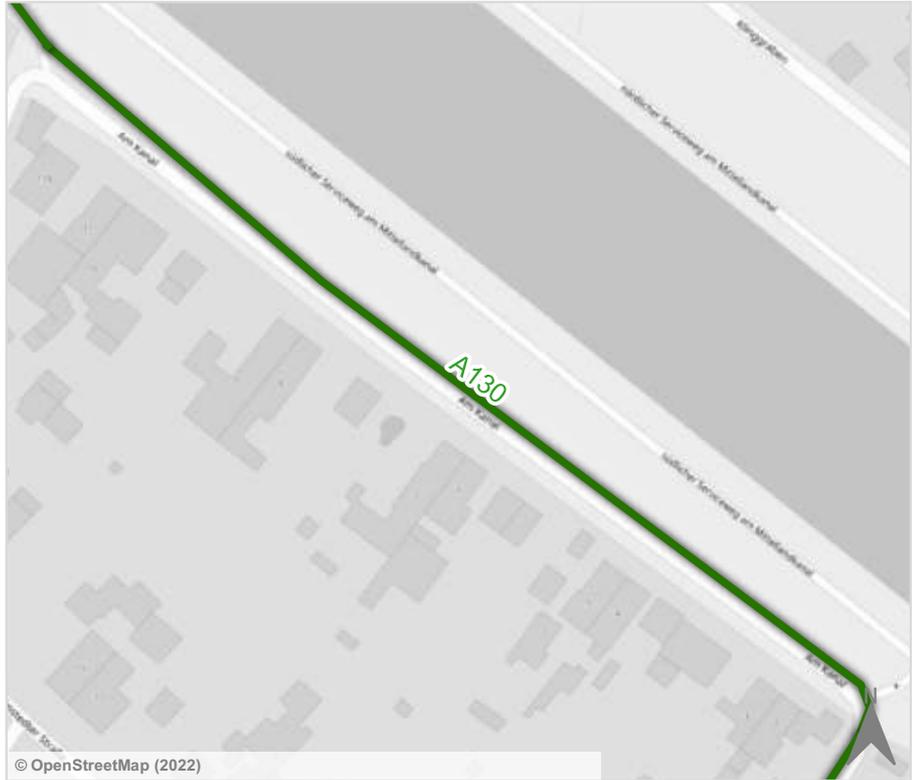
Allgemein		Bestand	
Strecke von	Südl. Serviceweg am Mittellandkanal	Breite RVA [cm]	—
Strecke bis	Wegeverbindung Am Kanal	Belag – Zustand	Asphalt – leicht eingeschränkt
Distanz/ Zeit	220 m 1 Min.	ruhender Verkehr	—
Klassifizierung	Gemeindestraße	zul. Geschw.	30 km/h - Zone
Ortslage	innerorts	Verkehrsstärke	—
Baulastträger	Gemeinde		
Tourismus	—		
Führungsform	Mischverkehr.		
Problem	—		
Planung			
Maßnahme	Kein Handlungsbedarf.		
Kosten-schätzung	—		
Priorität [Sicherheit]	—	Priorität [Zeit]	—

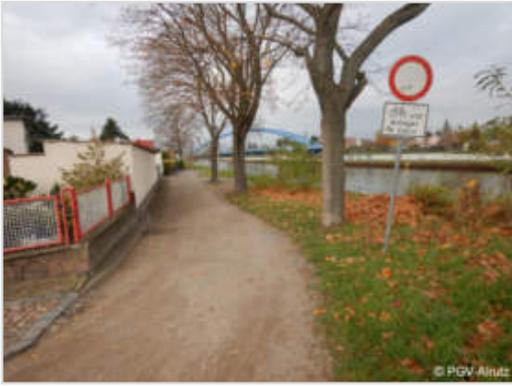
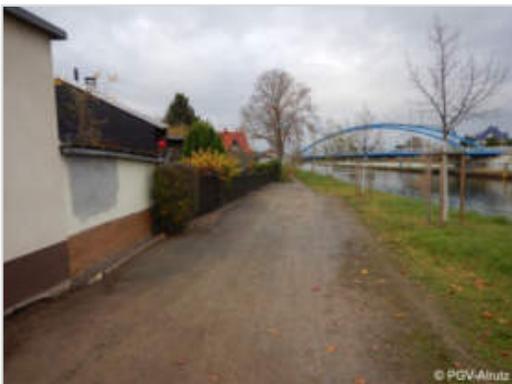
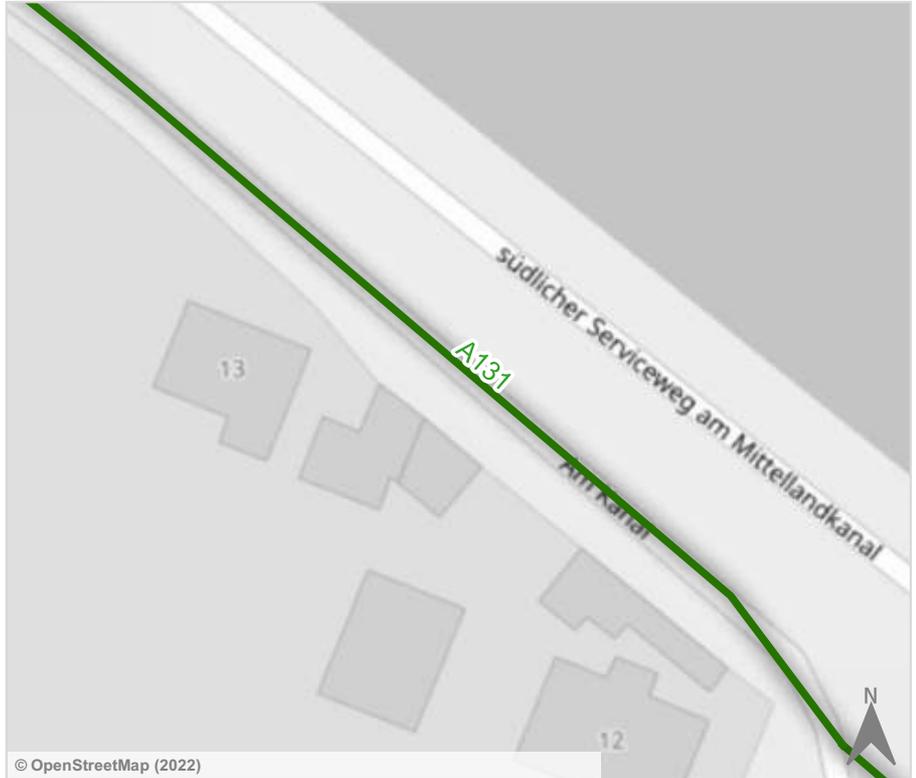
Allgemein		Bestand	
Strecke von	Am Kanal	Breite RVA [cm]	300
Strecke bis	Beginn unbefestigter Pfad	Belag – Zustand	Wassergebunden – leicht eingeschränkt
Distanz/ Zeit	80 m 1 Min.	ruhender Verkehr	—
Klassifizierung	Gemeindestraße	zul. Geschw.	30 km/h - Zone
Ortslage	innerorts	Verkehrsstärke	—
Baulastträger	Gemeinde		
Tourismus	—		
Führungsform	Selbstständige Wegeverbindung.		
Problem	—		
Planung			
Maßnahme	Kein Handlungsbedarf.		
Kosten-schätzung	—		
Priorität [Sicherheit]	—	Priorität [Zeit]	—

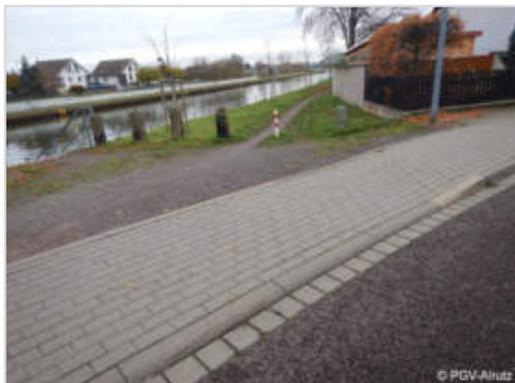
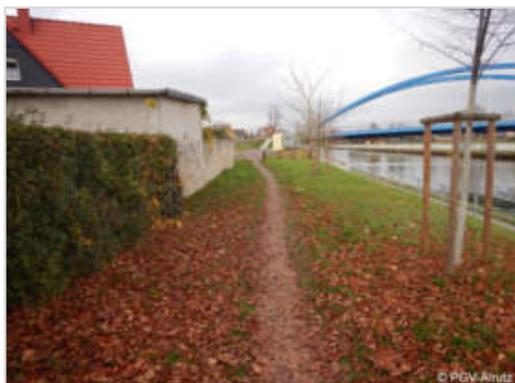
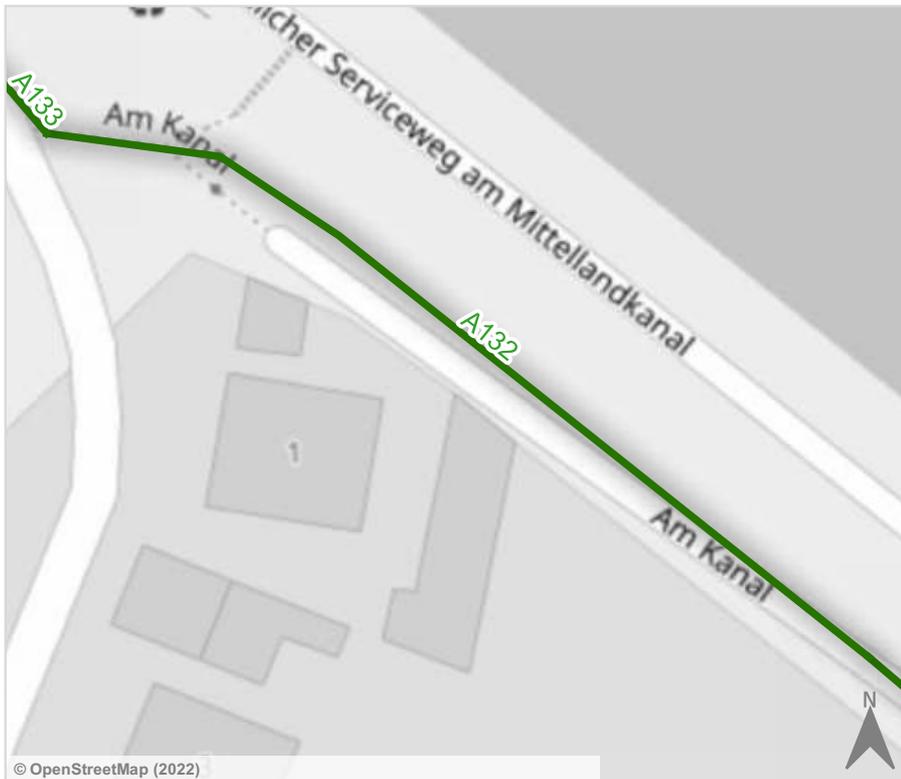
Allgemein		Bestand	
Strecke von	Am Kanal	Breite RVA [cm]	—
Strecke bis	Am Probsthorn	Belag – Zustand	Schotter – erhebl. eingeschränkt
Distanz/ Zeit	60 m 1 Min.	ruhender Verkehr	—
Klassifizierung	Selbstständige Wegeverbindung	zul. Geschw.	—
Ortslage	innerorts	Verkehrsstärke	—
Baulastträger	Gemeinde		
Tourismus	—		
Führungsform	Selbstständige Wegeverbindung.		
Problem	Wegeverbindung in unzureichender Breite und Belagsqualität. Unzureichende Bordabsenkung und (befestigte) Durchlassbreite bei Poller. Fehlende Beleuchtung.		
Planung			
Maßnahme	Erneuerung des Belags mit wassergebundener Decke und Wegeausbau in Regelbreite. Belagsqualität durch regelmäßige Instandsetzung aufrecht erhalten. Alternativ: Asphaltierung der Wegestrecke prüfen. Beleuchtung installieren. Punktuelle Handlungsbedarf: (Befestigte) Durchlassbreite von 1,50 m bei Austausch durch reflektierende(n) Poller(n) mit Warnmarkierung gewährleisten. Borde niveaugleich absenken.

Kostenschätzung	26.800 €		
Priorität [Sicherheit]	2 - Mittlere Priorität	Priorität [Zeit]	B - Mittlere Priorität

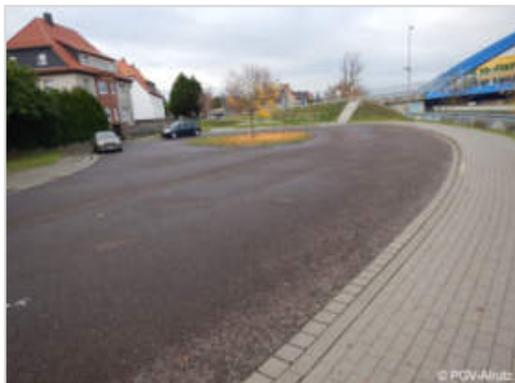
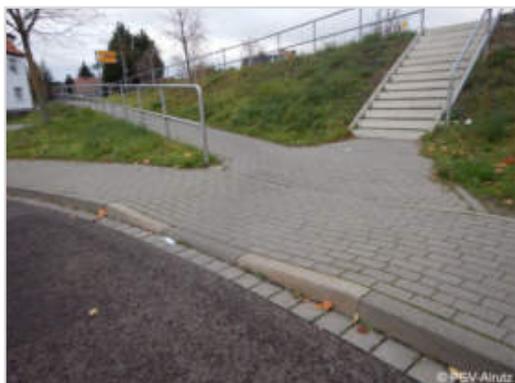
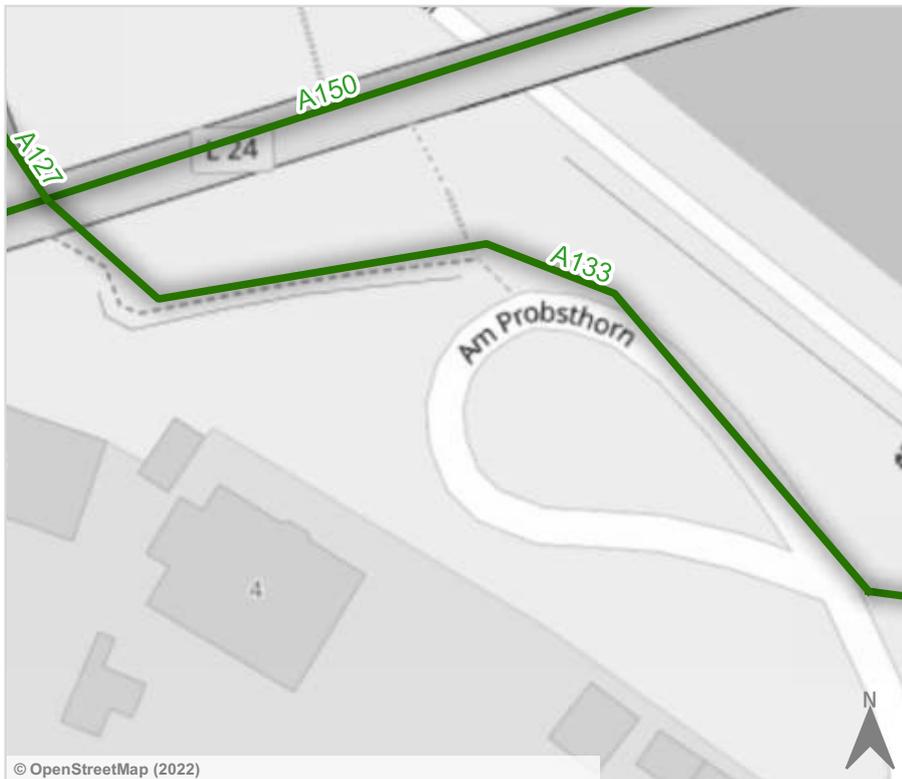
Strecke von	Am Kanal
Strecke bis	Süplinger Straße (L24)
Distanz/ Zeit	80 m 1 Min.
Klassifizierung	Gemeindestraße
Ortslage	innerorts
Baulastträger	Gemeinde
Tourismus	—
Führungsform	Mischverkehr.
Problem	Fehlende Querungshilfe für Süplinger Straße. Unzureichende Bordabsenkung.

Breite RVA [cm]	—
Belag – Zustand	Asphalt – gut
ruhender Verkehr	—
zul. Geschw.	30 km/h - Zone
Verkehrsstärke	—

Maßnahme	Punktueller Handlungsbedarf: Borde niveaugleich absenken (Wendehammer + Querung Süplinger Straße). Querungsstelle der Süplinger Straße durch punktuelle Aufweitung der Gehwege (jeweils ca. 0,50 m vom Bord) und entsprechendes Herbeiführen einer Fahrbahneinengung verdeutlichen. Fahrbahneinengung für den Kfz-Verkehr deutlich kennzeichnen (z.B. Baken) und auf querenden Radverkehr hinweisen.		
Kosten-schätzung	68.800 €		
Priorität [Sicherheit]	1 - Hohe Priorität	Priorität [Zeit]	B - Mittlere Priorität

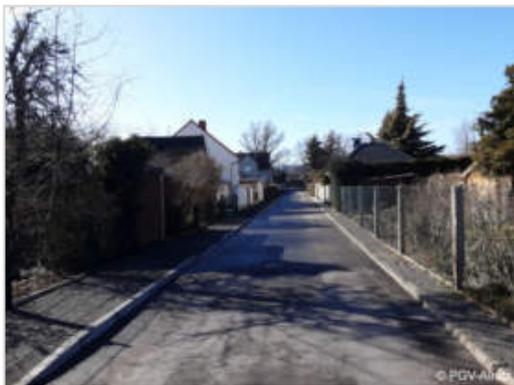
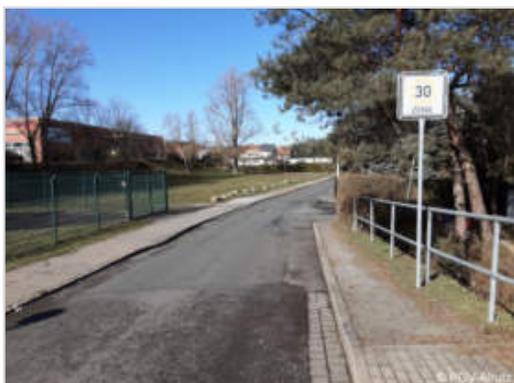
Allgemein		Bestand	
Strecke von	Alvensleber Landstraße (B245)	Breite RVA [cm]	—
Strecke bis	Südl. Serviceweg Mittellandkanal	Belag – Zustand	Asphalt – gut
Distanz/ Zeit	140 m 1 Min.	ruhender Verkehr	—
Klassifizierung	Gemeindestraße	zul. Geschw.	30 km/h - Zone
Ortslage	innerorts	Verkehrsstärke	—
Baulastträger	Gemeinde		
Tourismus	—		
Führungsform	Mischverkehr.		
Problem	—		
Planung			
Maßnahme	Kein Handlungsbedarf.		
Kosten-schätzung	—		
Priorität [Sicherheit]	—	Priorität [Zeit]	—

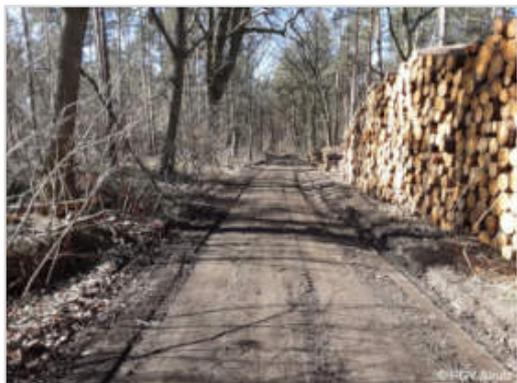
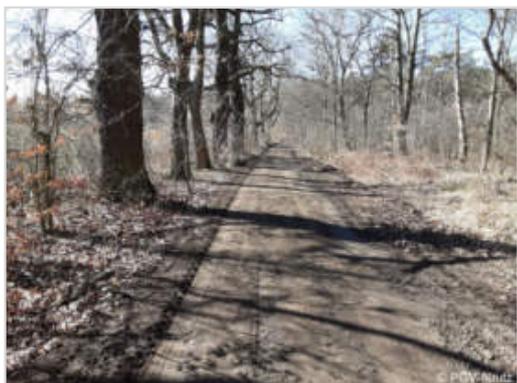
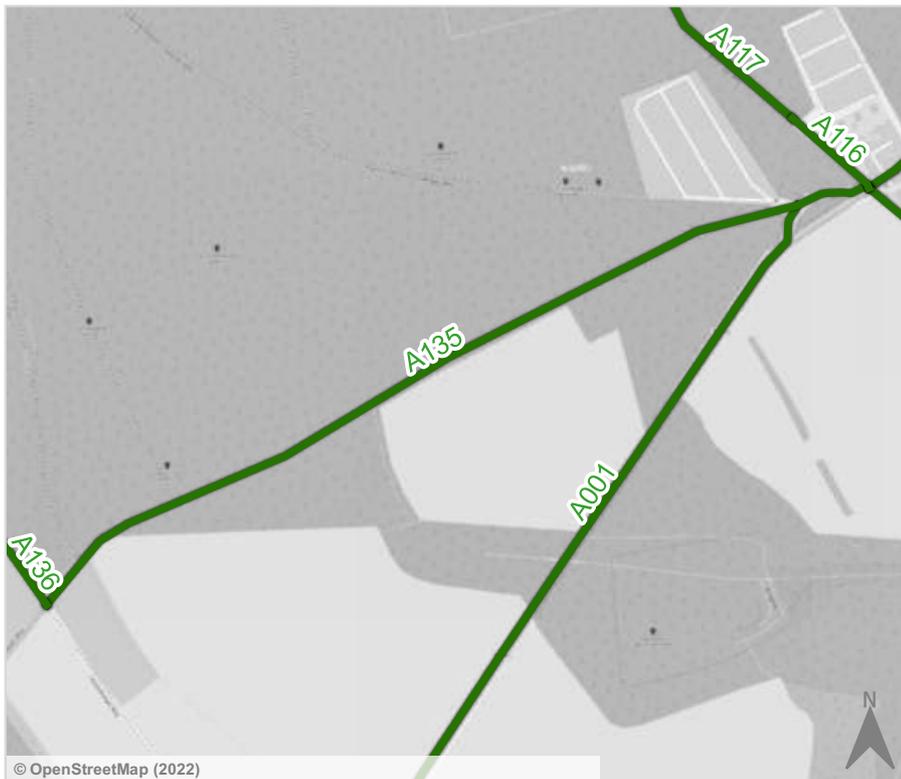
Allgemein		Bestand	
Strecke von	B245 / Klausort	Breite RVA [cm]	250
Strecke bis	Hundisburger Weg	Belag – Zustand	unbefestigte Deckschicht – kaum nutzbar
Distanz/ Zeit	1.410 m 6 Min.	ruhender Verkehr	—
Klassifizierung	Wirtschaftsweg	zul. Geschw.	—
Ortslage	außerorts	Verkehrsstärke	—
Baulastträger	Gemeinde		
Tourismus	4 Millionen Jahre Menschheitsgeschichte		
Führungsform	Wirtschaftsweg.		
Problem	Wirtschaftsweg in unzureichender Belagsqualität (viele Schlaglöcher). Nach Regenfällen und anschließender forstwirtschaftlicher Nutzung kaum befahrbar.		
Planung			
Maßnahme	Wegeausbau in Regelbreite und Erneuerung des Belags mit wassergebundener Decke. Belagsqualität durch regelmäßige Instandsetzung aufrecht erhalten. Zufahrtsbeschränkung für private Kfz durch reflektierende Poller mit Warnmarkierung. Durchlassbreite von mind. 1,50 m zueinander gewährleisten.		
Kostenschätzung	291.500 €		
Priorität [Sicherheit]	1 - Hohe Priorität	Priorität [Zeit]	B - Mittlere Priorität

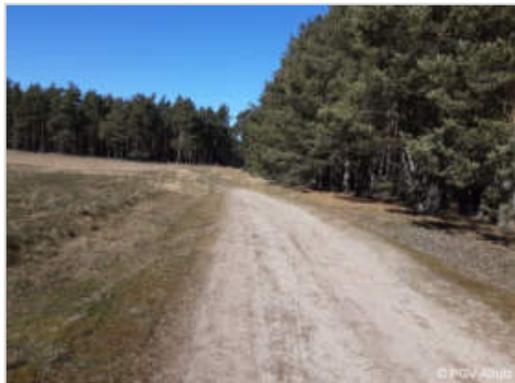
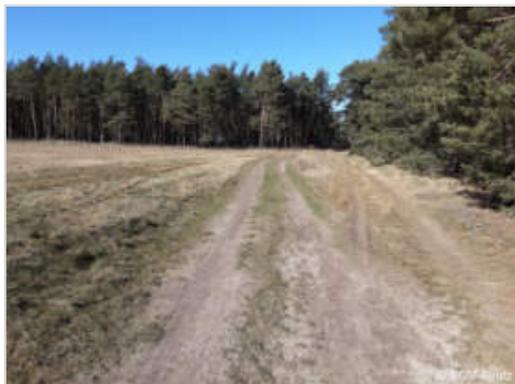
Strecke von	Emdener Weg
Strecke bis	Weg zw. Sportplatz und Eiche
Distanz/ Zeit	850 m 3 Min.
Klassifizierung	Wirtschaftsweg
Ortslage	außerorts
Baulastträger	Gemeinde
Tourismus	4 Millionen Jahre Menschheitsgeschichte
Führungsform	Wirtschaftsweg.
Problem	Wirtschaftsweg in unzureichender Belagsqualität.

Breite RVA [cm]	250
Belag – Zustand	Schotter – erhebl. eingeschränkt
ruhender Verkehr	—
zul. Geschw.	—
Verkehrsstärke	—

Maßnahme	Wegeausbau in Regelbreite und Erneuerung des Belags mit wassergebundener Decke. Belagsqualität durch regelmäßige Instandsetzung aufrecht erhalten.		
Kosten-schätzung	175.300 €		
Priorität [Sicherheit]	2 - Mittlere Priorität	Priorität [Zeit]	B - Mittlere Priorität
