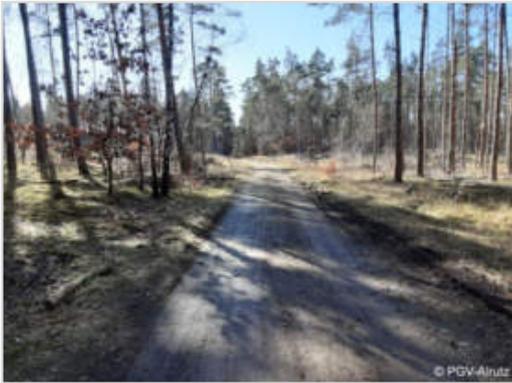
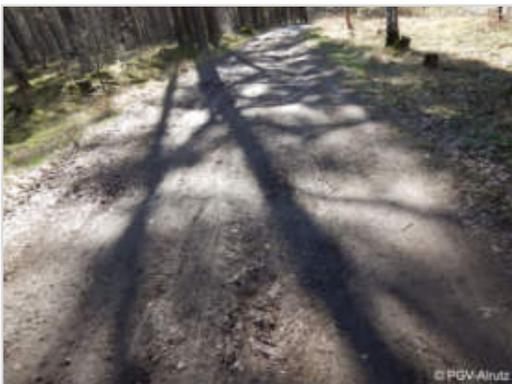
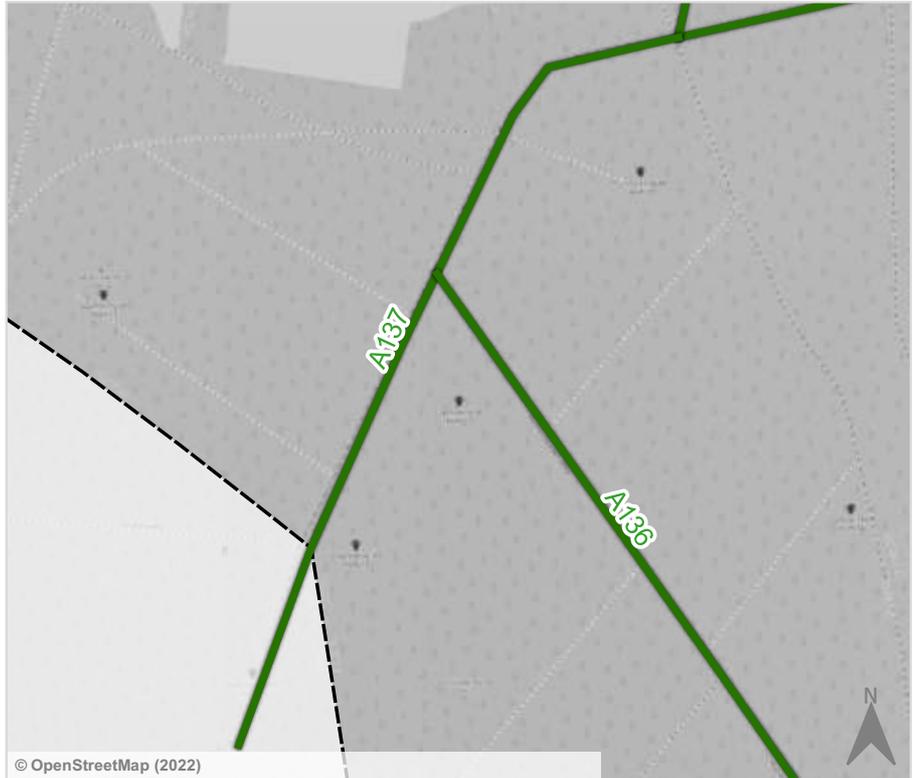
Allgemein		Bestand	
Strecke von	Emdener Weg	Breite RVA [cm]	300
Strecke bis	Gemeindegrenze Haldensleben	Belag – Zustand	Wassergebunden – leicht eingeschränkt
Distanz/ Zeit	900 m 4 Min.	ruhender Verkehr	—
Klassifizierung	Wirtschaftsweg	zul. Geschw.	—
Ortslage	außerorts	Verkehrsstärke	—
Baulastträger	Gemeinde		
Tourismus	4 Millionen Jahre Menschheitsgeschichte		
Führungsform	Wirtschaftsweg.		
Problem	Stellenweise unzureichende Belagsqualität (Schlaglöcher).		
Planung			
Maßnahme	Punktueller Belagsausbesserung. Belagsqualität durch regelmäßige Instandsetzung aufrecht erhalten.		
Kosten-schätzung	37.100 €		
Priorität [Sicherheit]	2 - Mittlere Priorität	Priorität [Zeit]	B - Mittlere Priorität

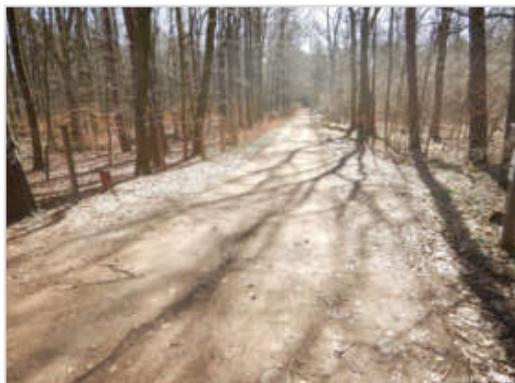
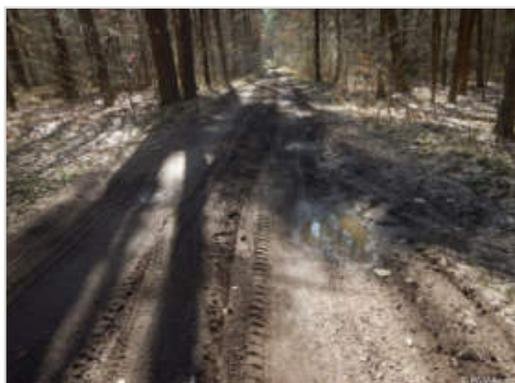
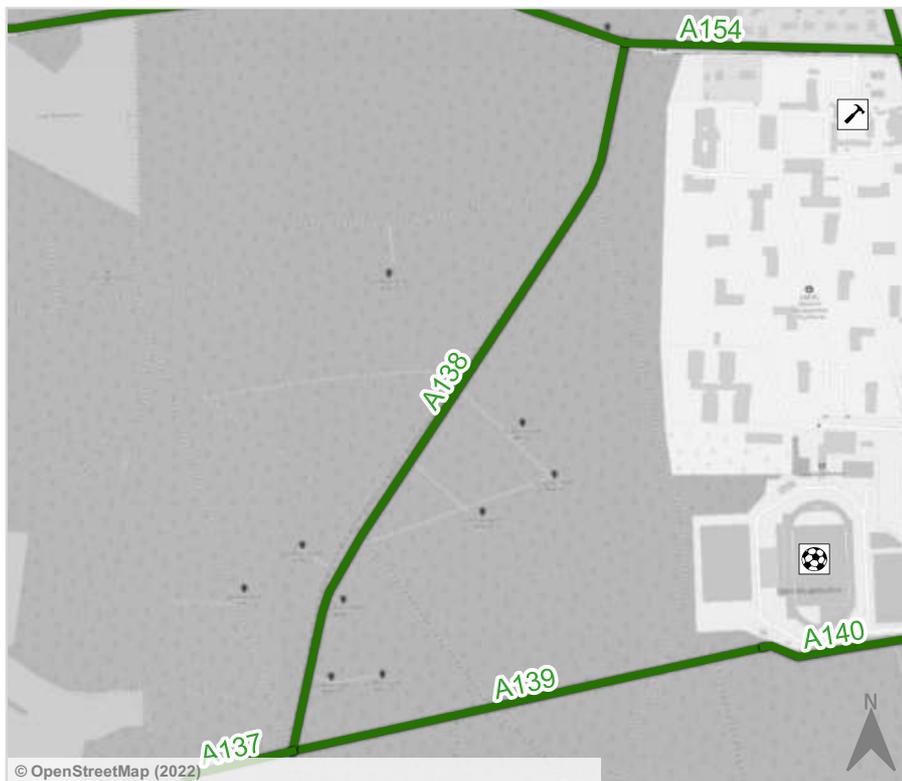
Allgemein		Bestand	
Strecke von	L42 (Kieholzstraße)	Breite RVA [cm]	300
Strecke bis	Wirtschaftsweg Ri. Haldensleben	Belag – Zustand	Wassergebunden – leicht eingeschränkt
Distanz/ Zeit	1.050 m 4 Min.	ruhender Verkehr	—
Klassifizierung	Wirtschaftsweg	zul. Geschw.	—
Ortslage	außerorts	Verkehrsstärke	—
Baulastträger	Gemeinde		
Tourismus	Ohre-Beber-Radweg		
Führungsform	Wirtschaftsweg.		
Problem	Stellenweise unzureichende Belagsqualität (Schlaglöcher).		
Planung			
Maßnahme	Punktueller Belagsausbesserung. Belagsqualität durch regelmäßige Instandsetzung aufrecht erhalten.		
Kostenschätzung	43.300 €		
Priorität [Sicherheit]	2 - Mittlere Priorität	Priorität [Zeit]	B - Mittlere Priorität

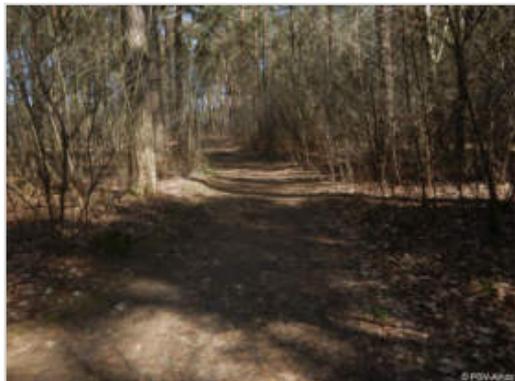
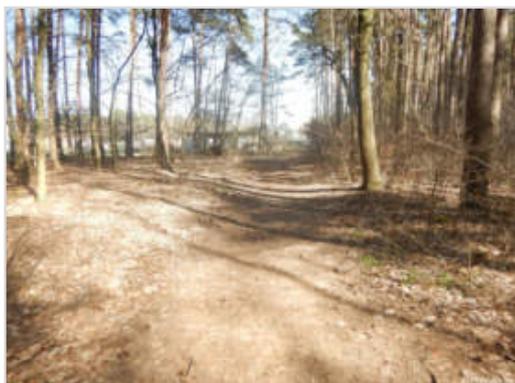
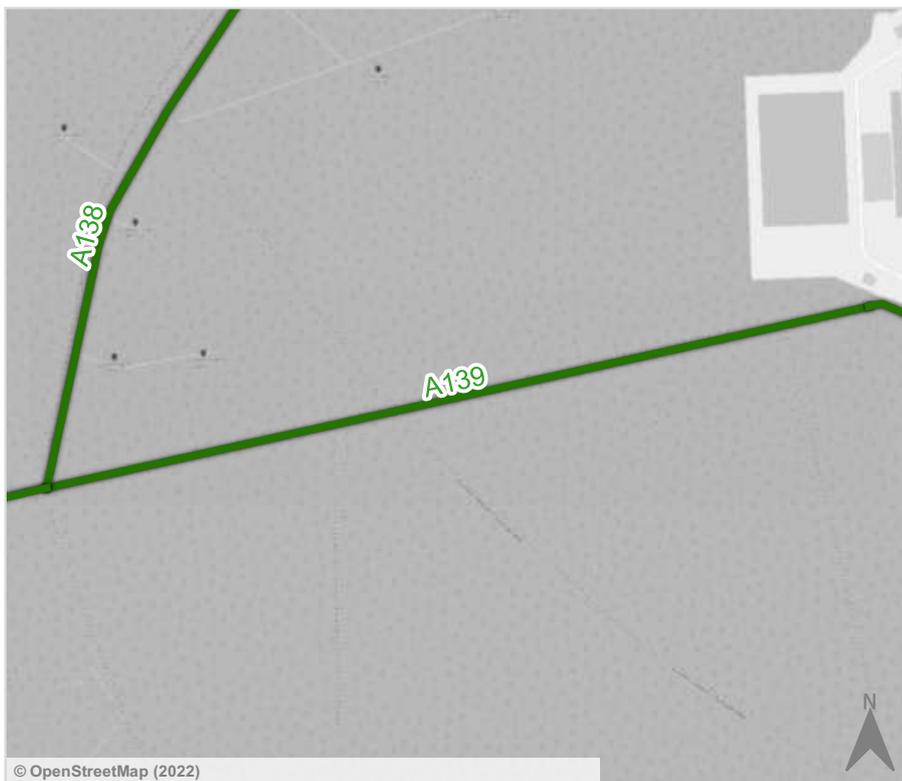
Allgemein		Bestand	
Strecke von	Wirtschaftsweg Ri. Haldensleben	Breite RVA [cm]	250
Strecke bis	Waldstadion	Belag – Zustand	Wassergebunden – erhebl. eingeschränkt
Distanz/ Zeit	630 m 3 Min.	ruhender Verkehr	—
Klassifizierung	Wirtschaftsweg	zul. Geschw.	—
Ortslage	außerorts	Verkehrsstärke	—
Baulastträger	Gemeinde		
Tourismus	Ohre-Beber-Radweg		
Führungsform	Wirtschaftsweg.		
Problem	Wirtschaftsweg in unzureichender Belagsqualität.		
Planung			
Maßnahme	Wegeausbau in Regelbreite und Erneuerung des Belags mit wassergebundener Decke. Belagsqualität durch regelmäßige Instandsetzung aufrecht erhalten.		
Kostenschätzung	129.900 €		
Priorität [Sicherheit]	2 - Mittlere Priorität	Priorität [Zeit]	B - Mittlere Priorität

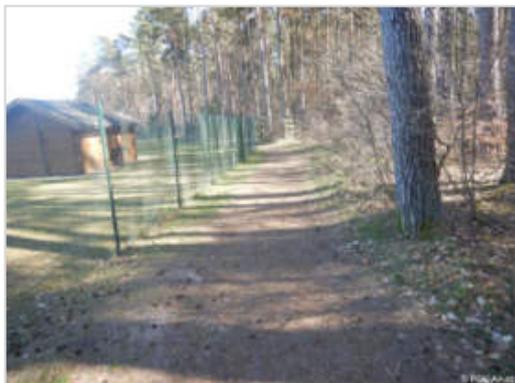
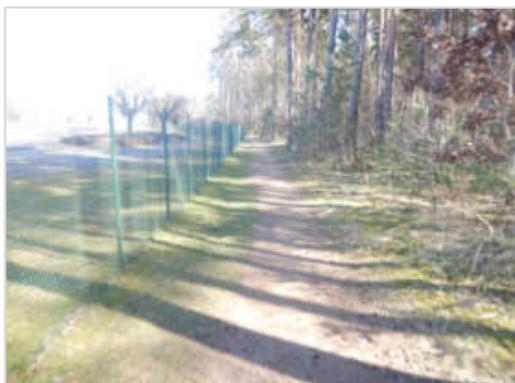
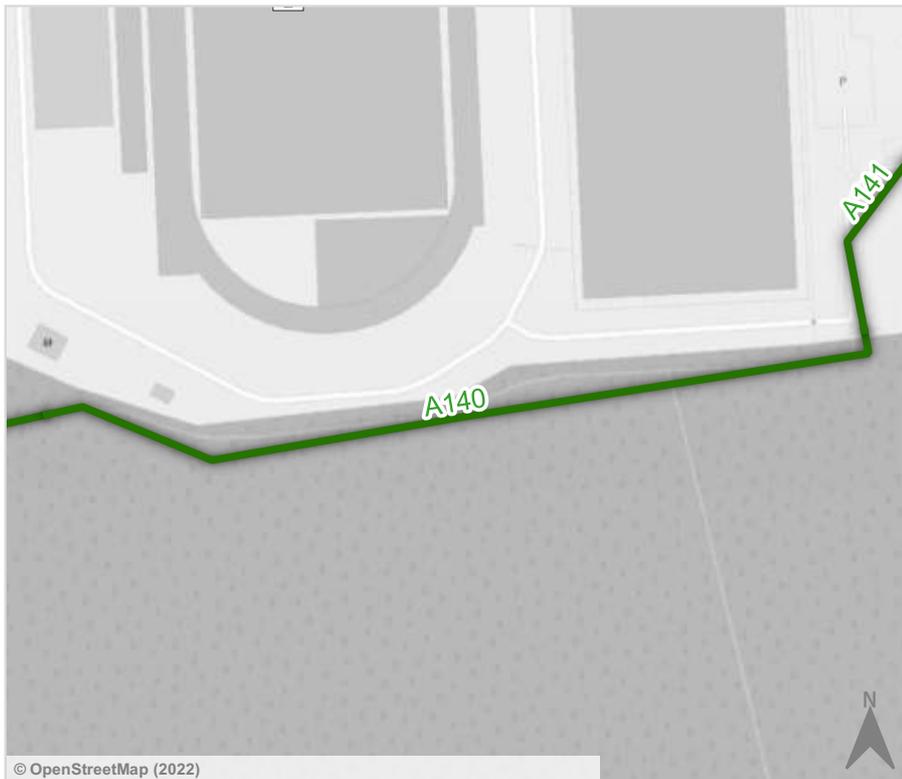
Allgemein

Strecke von	Wirtschaftsweg Ri. Großsteingrab
Strecke bis	Lüneburger Heerstraße
Distanz/ Zeit	240 m 1 Min.
Klassifizierung	Selbstständige Wegeverbindung
Ortslage	außerorts
Baulastträger	Gemeinde
Tourismus	Ohre-Beber-Radweg
Führungsform	Selbstständige Wegeverbindung.
Problem	Selbstständige Wegeverbindung in unzureichender Breite.

Bestand

Breite RVA [cm]	150
Belag – Zustand	Wassergebunden – leicht eingeschränkt
ruhender Verkehr	—
zul. Geschw.	—
Verkehrsstärke	—

Maßnahme	Erneuerung des Belags mit wassergebundener Decke und Wegeausbau in Regelbreite. Belagsqualität durch regelmäßige Instandsetzung aufrecht erhalten.		
Kosten-schätzung	49.500 €		
Priorität [Sicherheit]	2 - Mittlere Priorität	Priorität [Zeit]	B - Mittlere Priorität

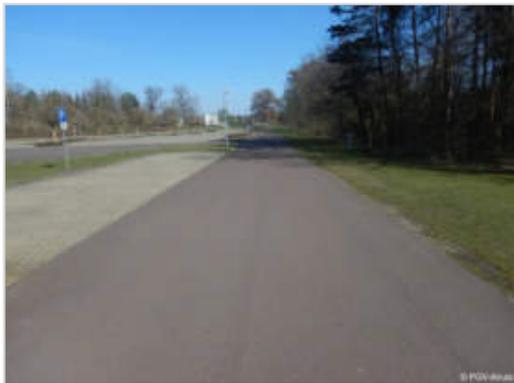
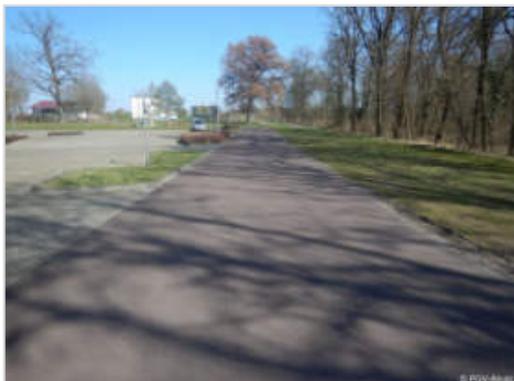
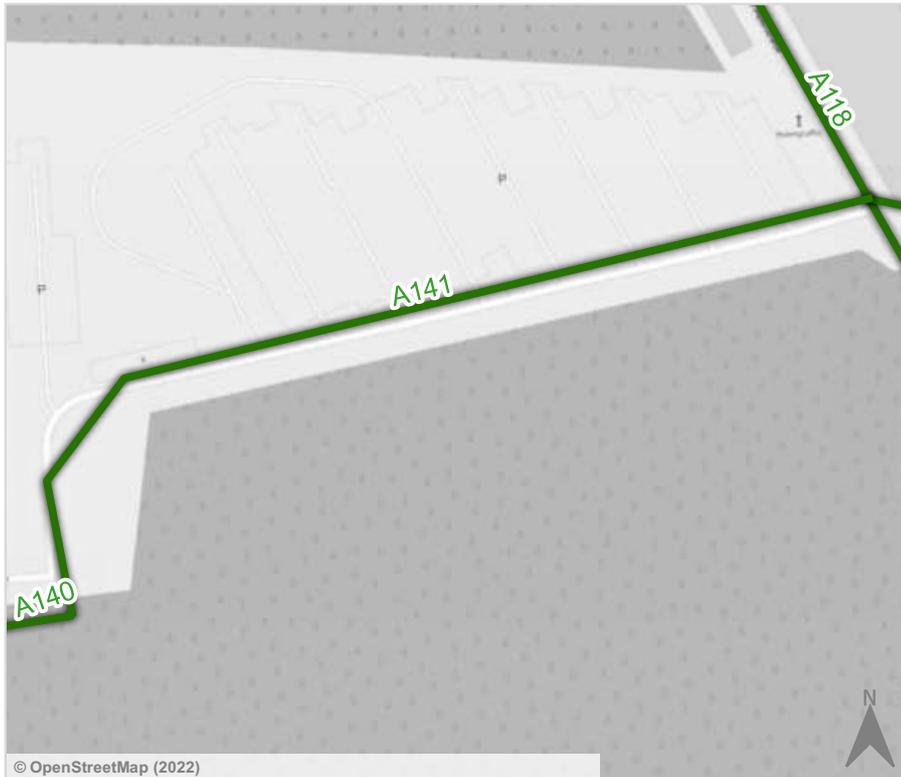
Allgemein		Bestand	
Strecke von	Wirtschaftsweg Ri. Waldstadion	Breite RVA [cm]	—
Strecke bis	Bülstringer Weg	Belag – Zustand	Asphalt – gut
Distanz/ Zeit	230 m 1 Min.	ruhender Verkehr	—
Klassifizierung	Gemeindestraße	zul. Geschw.	30 km/h - Zone
Ortslage	innerorts	Verkehrsstärke	—
Baulastträger	Gemeinde		
Tourismus	Ohre-Beber-Radweg		
Führungsform	Mischverkehr.		
Problem	—		
Planung			
Maßnahme	Kein Handlungsbedarf.		
Kosten-schätzung	—		
Priorität [Sicherheit]	—	Priorität [Zeit]	—

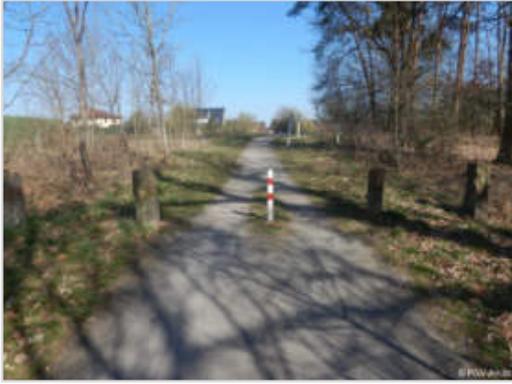
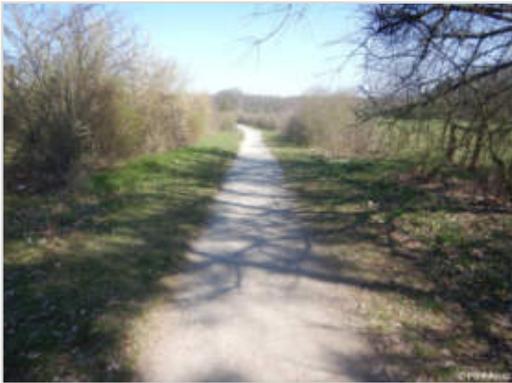
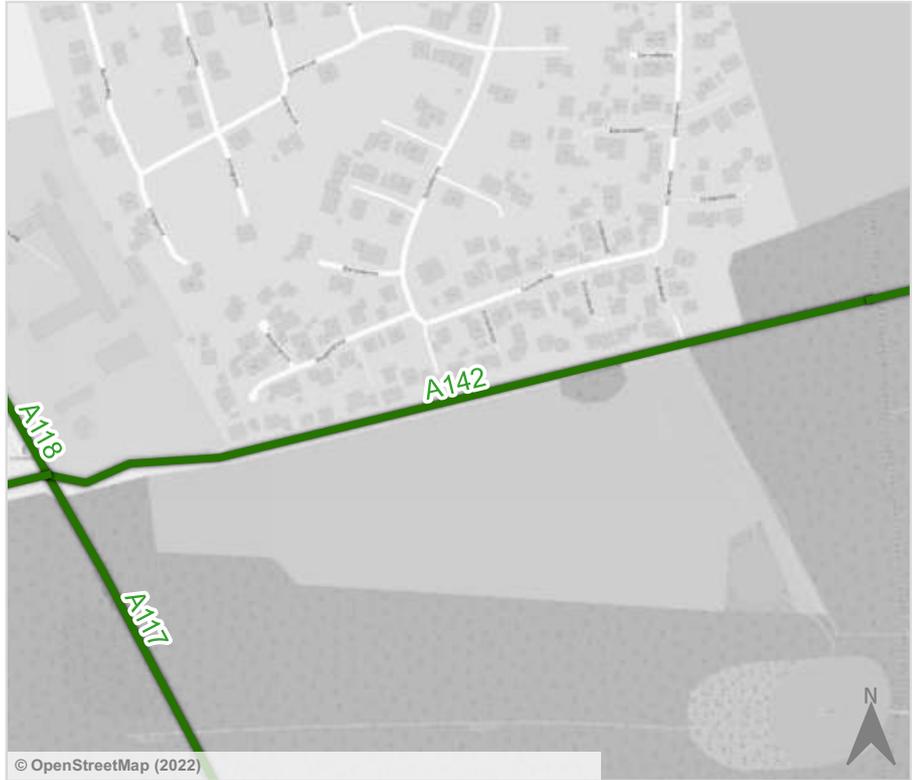
Allgemein		Bestand	
Strecke von	Bülstringer Weg	Breite RVA [cm]	200
Strecke bis		Belag – Zustand	Wassergebunden – leicht eingeschränkt
Distanz/ Zeit	590 m 2 Min.	ruhender Verkehr	—
Klassifizierung	Selbstständige Wegeverbindung	zul. Geschw.	—
Ortslage	außerorts	Verkehrsstärke	—
Baulastträger	Gemeinde		
Tourismus	—		
Führungsform	Selbstständige Wegeverbindung.		
Problem	Unzureichende (befestigte) Durchlassbreite bei Poller.		
Planung			
Maßnahme	<p>Selbstständige Wegeverbindung in Mindestbreite gemäß StVO. Langfristig bzw. bei anstehenden Bauvorhaben sollte der Wegeausbau auf Regelbreite erfolgen. Belagsqualität durch regelmäßige Instandsetzung der wassergebundenen Wegedecke aufrecht erhalten. Ggf. Asphaltierung prüfen.</p> <p>Punktuelle Handlungsbedarf: (Befestigte) Durchlassbreite von 1,50 m bei Austausch durch reflektierende(n) Poller(n) mit Warnmarkierung gewährleisten.</p>		
Kostenschätzung	1.400 €

Priorität [Sicherheit]	K - Kleinmaßnahmen	Priorität [Zeit]	K - kurzfristig

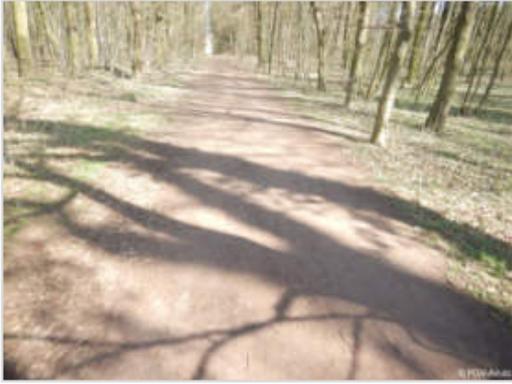
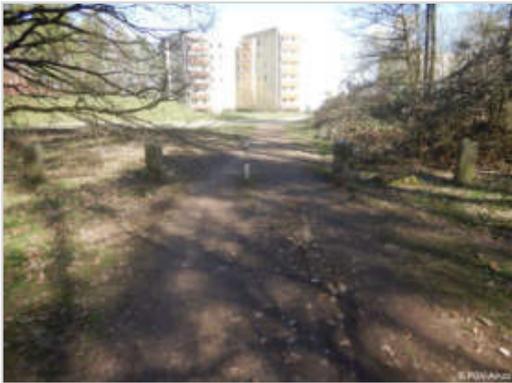
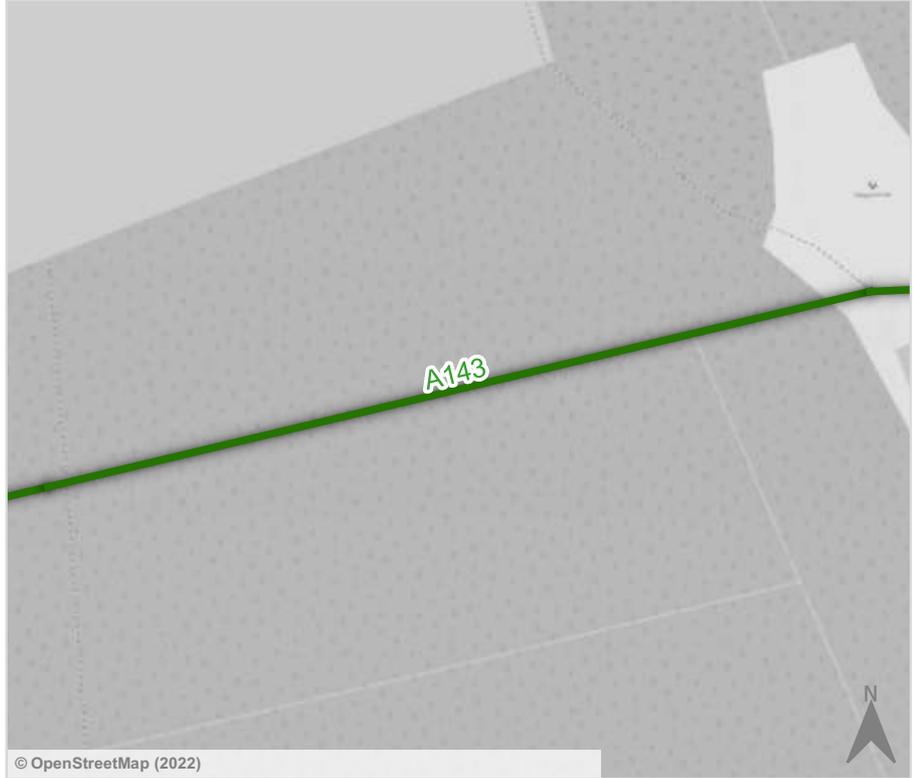
Allgemein		Bestand	
Strecke von		Breite RVA [cm]	250
Strecke bis	Sportplatz Süplinger Berg	Belag – Zustand	Wassergebunden – leicht eingeschränkt
Distanz/ Zeit	250 m 1 Min.	ruhender Verkehr	—
Klassifizierung	Selbstständige Wegeverbindung	zul. Geschw.	—
Ortslage	außerorts	Verkehrsstärke	—
Baulastträger	Gemeinde		
Tourismus	—		
Führungsform	Selbstständige Wegeverbindung.		
Problem	Schlechte Sichtbarkeit der Steine.

Planung			
Maßnahme	Belagsqualität durch regelmäßige Instandsetzung der wassergebundenen Wegedecke aufrecht erhalten. Ggf. Asphaltierung prüfen. Punktueller Handlungsbedarf: (Befestigte) Durchlassbreite von 1,50 m bei Austausch durch reflektierende(n) Poller(n) mit Warnmarkierung gewährleisten. Steine durch reflektierende Farbe kennzeichnen.		
Kosten-schätzung	1.400 €		
Priorität [Sicherheit]	K - Kleinmaßnahmen	Priorität [Zeit]	K - kurzfristig

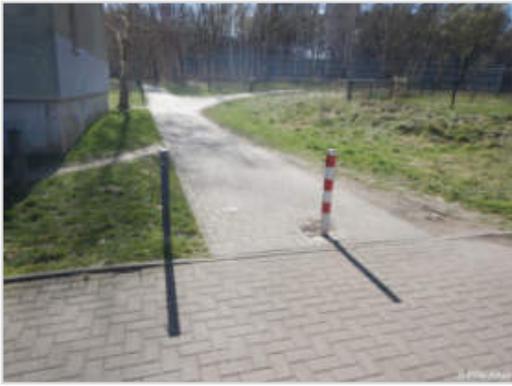
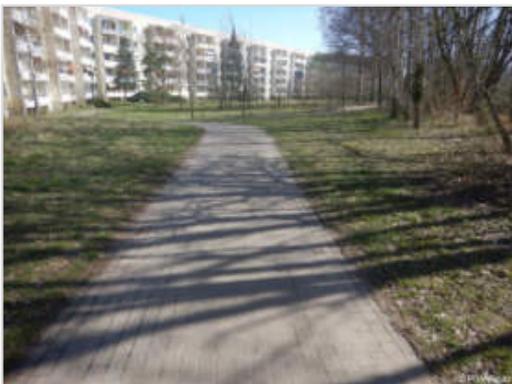
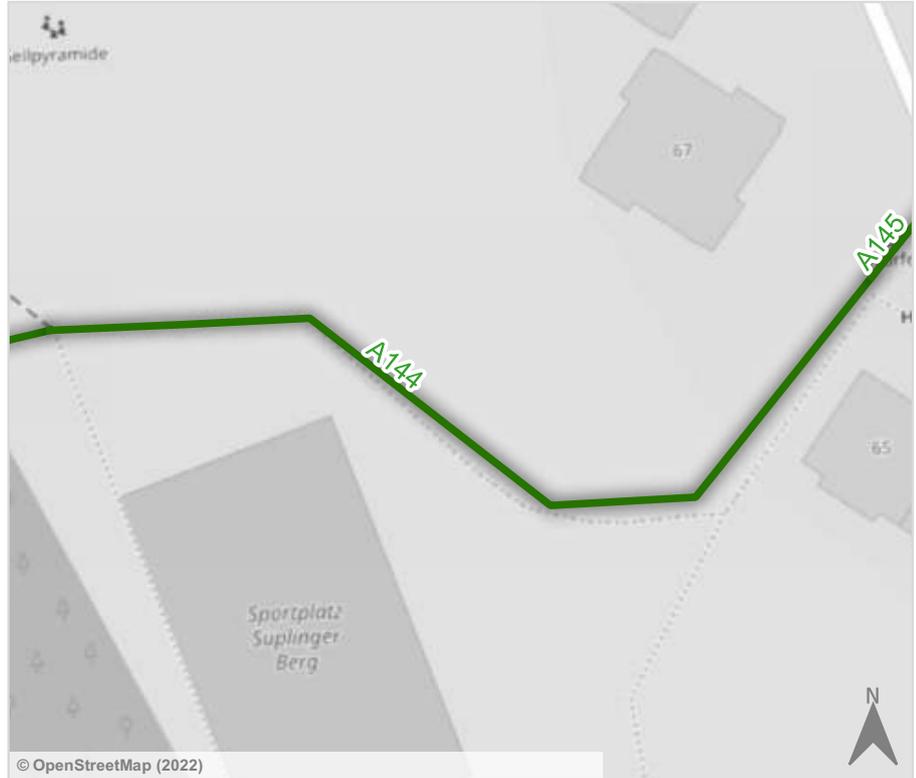
Allgemein		Bestand	
Strecke von	Sportplatz Süplinger Berg	Breite RVA [cm]	250
Strecke bis	Waldring 65	Belag – Zustand	Pflaster – gut
Distanz/ Zeit	100 m 1 Min.	ruhender Verkehr	—
Klassifizierung	Selbstständige Wegeverbindung	zul. Geschw.	—
Ortslage	innerorts	Verkehrsstärke	—
Baulastträger	Gemeinde		
Tourismus	—		
Führungsform	Selbstständige Wegeverbindung.		
Problem	Unzureichende (befestigte) Durchlassbreite bei Poller.		
Planung			
Maßnahme	Punktuellem Handlungsbedarf: (Befestigte) Durchlassbreite von 1,50 m bei Austausch durch reflektierende(n) Poller(n) mit Warnmarkierung gewährleisten.		
Kosten-schätzung	1.400 €		
Priorität [Sicherheit]	K - Kleinmaßnahmen	Priorität [Zeit]	K - kurzfristig

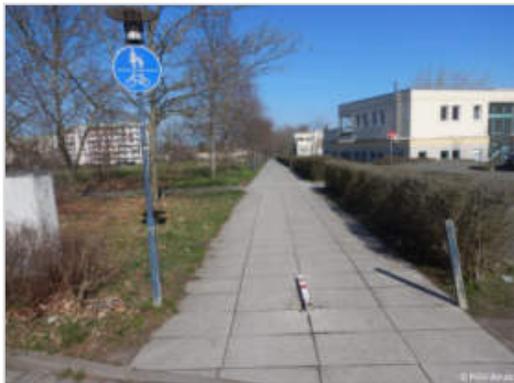
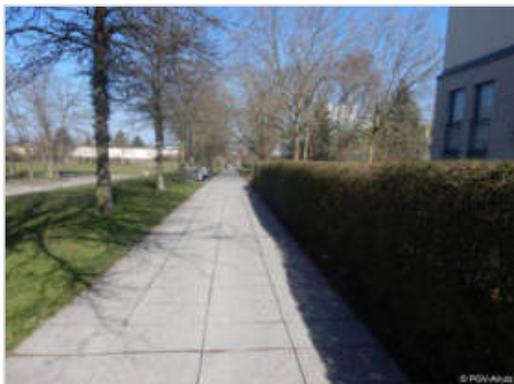
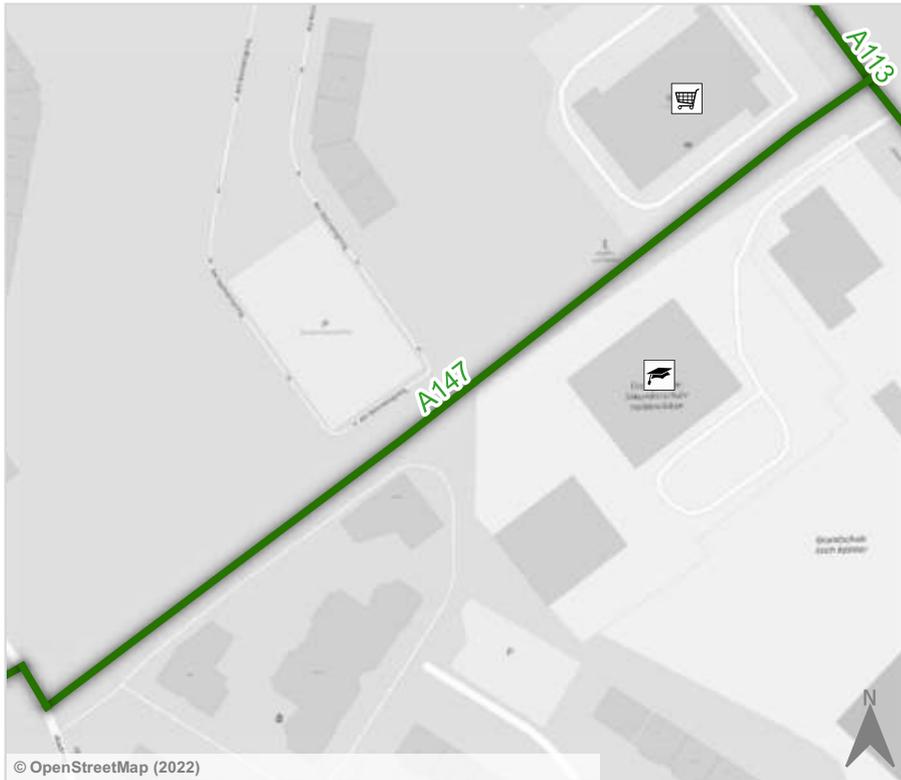
Allgemein		Bestand	
Strecke von	Parkplatz Waldring	Breite RVA [cm]	300
Strecke bis	Edeka Milkert	Belag – Zustand	Pflaster – gut
Distanz/ Zeit	320 m 1 Min.	ruhender Verkehr	—
Klassifizierung	Selbstständige Wegeverbindung	zul. Geschw.	—
Ortslage	innerorts	Verkehrsstärke	—
Baulastträger	Gemeinde		
Tourismus	—		
Führungsform	Selbstständige Wegeverbindung.		
Problem	—		
Planung			
Maßnahme	Kein Handlungsbedarf.		
Kosten-schätzung	—		
Priorität [Sicherheit]	—	Priorität [Zeit]	—

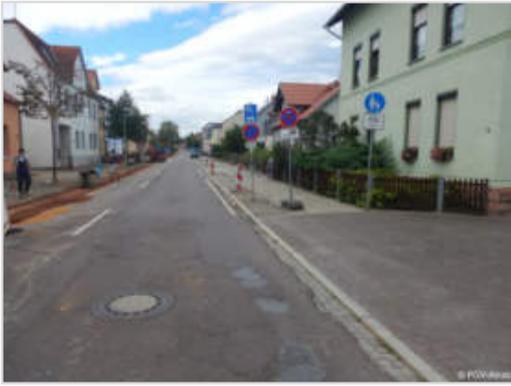
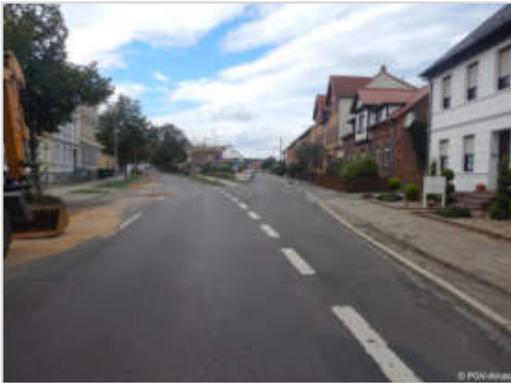
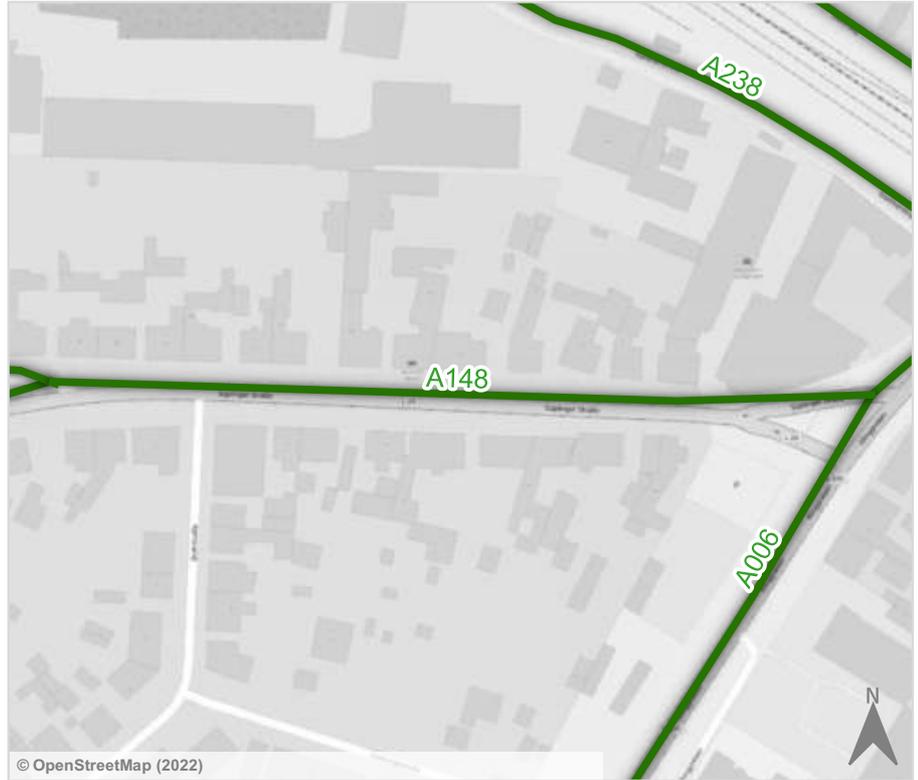
Allgemein		Bestand	
Strecke von	Klinggraben	Breite RVA [cm]	160
Strecke bis	Warmisdorfer Straße	Belag – Zustand	Pflaster – leicht eingeschränkt
Distanz/ Zeit	260 m 1 Min.	ruhender Verkehr	beidseitig Längsparken (halb aufgesetzt)
Klassifizierung	Landesstraße	zul. Geschw.	50 km/h
Ortslage	innerorts	Verkehrsstärke	—
Baulastträger	Land		
Tourismus	—		
Führungsform	Beidseitig Gehweg/RV frei.		
Problem	Gehweg, Radverkehr frei in unzureichender Breite.		
Planung			
Maßnahme	DTV prüfen. Bei DTV > 3.000 Kfz/Tag Wegeausbau auf Regelbreite inkl. Sicherheitstrennstreifen, alternativ Markierungslösung prüfen. Bei DTV < 3.000 Kfz/Tag Radverkehrsanlage aufgeben und Radverkehr im Mischverkehr führen, ggf. Verdeutlichung durch Piktogrammketten. Hinweis: Nach Fertigstellung der B245n wird eine Veränderung der Verkehrsbelastung erwartet. Prüfmaßnahmen bzgl. der Erforderlichkeit einer Radverkehrsanlage sollten dementsprechend nach Fertigstellung der B245n erfolgen.

Kosten-schätzung	2.800 €		
Priorität [Sicherheit]	K - Kleinmaßnahmen	Priorität [Zeit]	K - kurzfristig

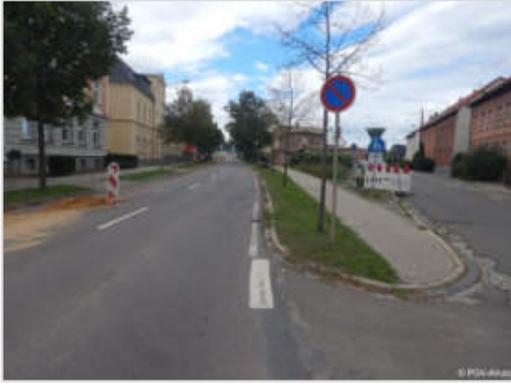
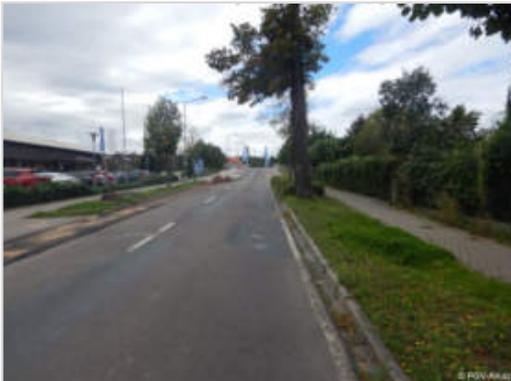
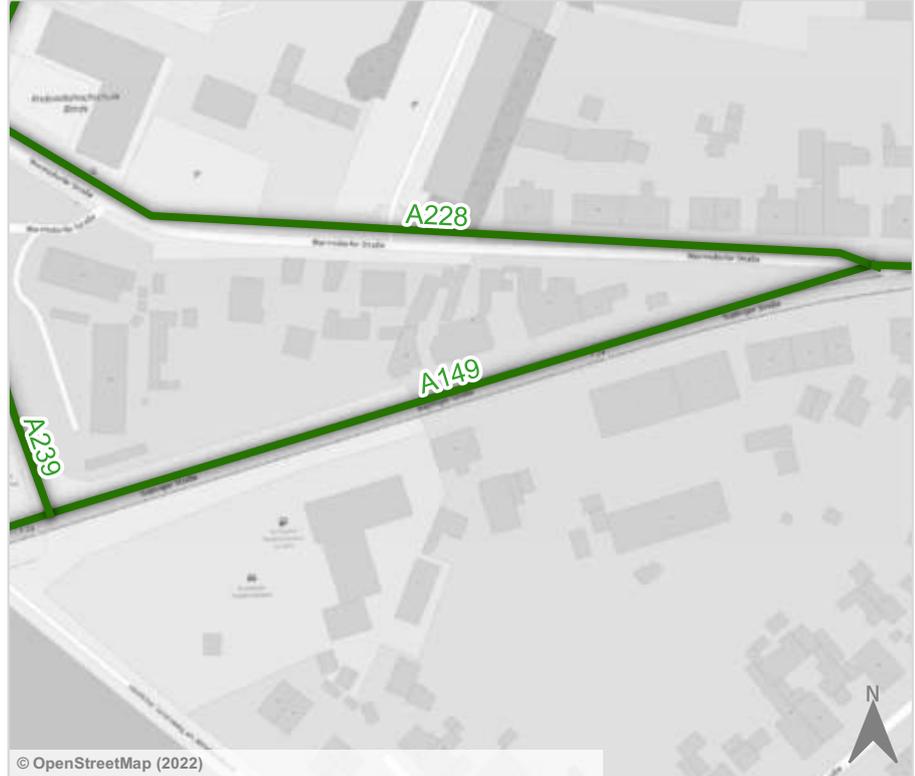
Allgemein		Bestand	
Strecke von	Warmisdorfer Straße	Breite RVA [cm]	180
Strecke bis	Schützenstraße	Belag – Zustand	Pflaster – gut
Distanz/ Zeit	250 m 1 Min.	ruhender Verkehr	—
Klassifizierung	Landesstraße	zul. Geschw.	50 km/h
Ortslage	innerorts	Verkehrsstärke	—
Baulastträger	Land		
Tourismus	—		
Führungsform	Beidseitig Gehweg/RV frei.		
Problem	Gehweg, Radverkehr frei in unzureichender Breite.		
Planung			
Maßnahme	DTV prüfen. Bei DTV > 3.000 Kfz/Tag Wegeausbau auf Regelbreite inkl. Sicherheitstrennstreifen, alternativ Markierungslösung prüfen. Bei DTV < 3.000 Kfz/Tag Radverkehrsanlage aufgeben und Radverkehr im Mischverkehr führen, ggf. Verdeutlichung durch Piktogrammketten. Hinweis: Nach Fertigstellung der B245n wird eine Veränderung der Verkehrsbelastung erwartet. Prüfmaßnahmen bzgl. der Erforderlichkeit einer Radverkehrsanlage sollten dementsprechend nach Fertigstellung der B245n erfolgen.		
Kosten-schätzung	2.800 €

Priorität [Sicherheit]	K - Kleinmaßnahmen	Priorität [Zeit]	K - kurzfristig

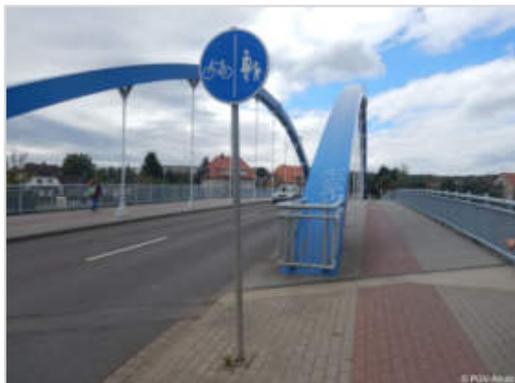
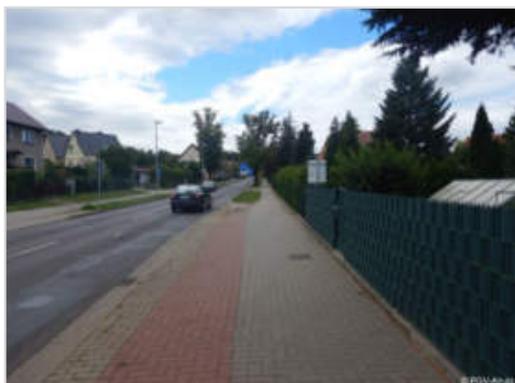
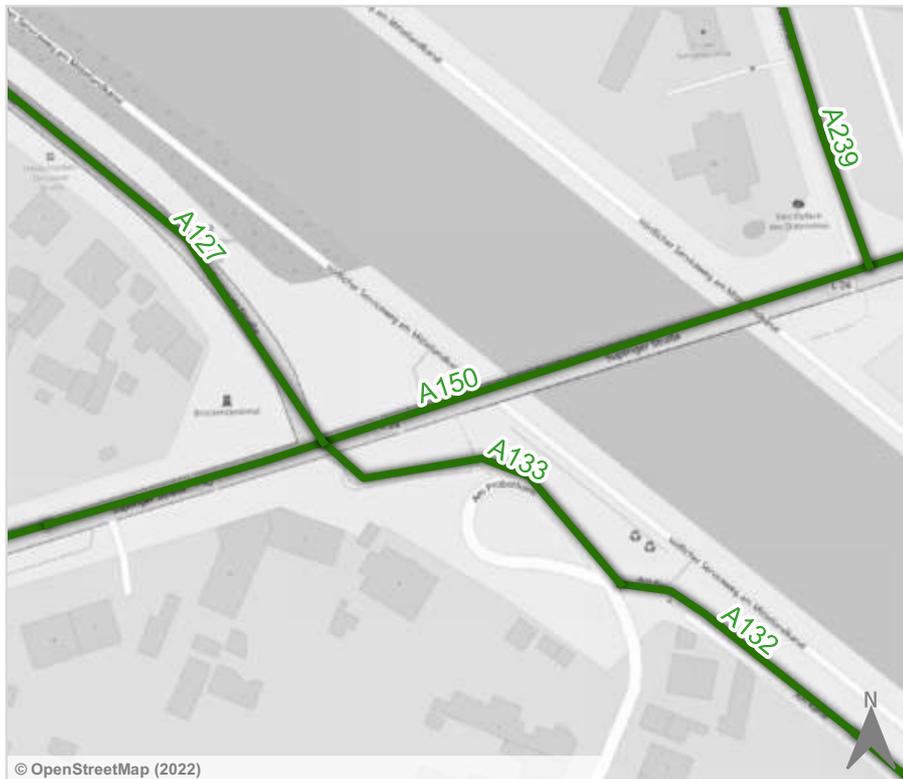
Allgemein

Strecke von	Schützenstraße
Strecke bis	Amselweg
Distanz/ Zeit	190 m 1 Min.
Klassifizierung	Landesstraße
Ortslage	innerorts
Baulastträger	Land
Tourismus	—
Führungsform	Beidseitig getr. Geh-/ Radweg (Z241).
Problem	Getr. Geh-/ Radweg in unzureichender Breite. Weit abgesetzte Furten an Knotenpunkten.

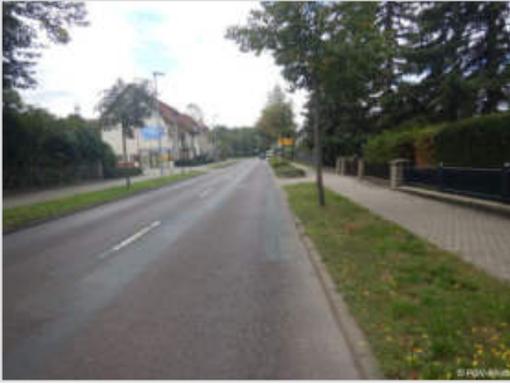
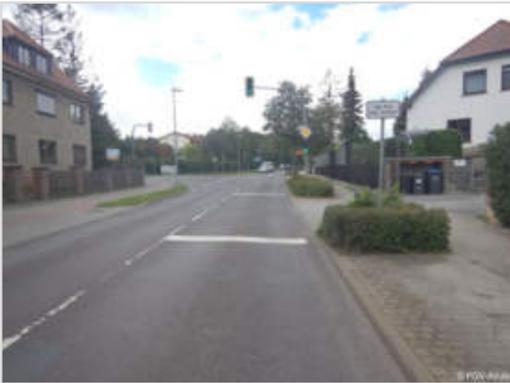
Allgemein		Bestand	
Strecke von	Amselweg	Breite RVA [cm]	—
Strecke bis	Waldring	Belag – Zustand	Asphalt – gut
Distanz/ Zeit	160 m 1 Min.	ruhender Verkehr	—
Klassifizierung	Landesstraße	zul. Geschw.	50 km/h
Ortslage	innerorts	Verkehrsstärke	—
Baulastträger	Land		
Tourismus	—		
Führungsform	Mischverkehr.		
Problem	—		
Planung			
Maßnahme	Kein Handlungsbedarf. Ggf. Anordnung Tempo 30 prüfen.		
Kosten-schätzung	—		
Priorität [Sicherheit]	—	Priorität [Zeit]	—

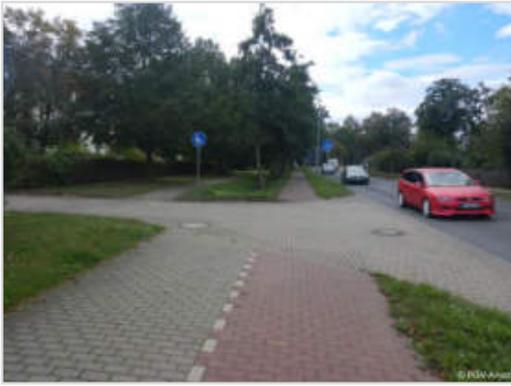
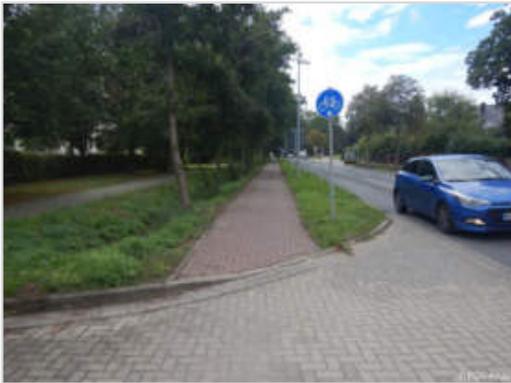
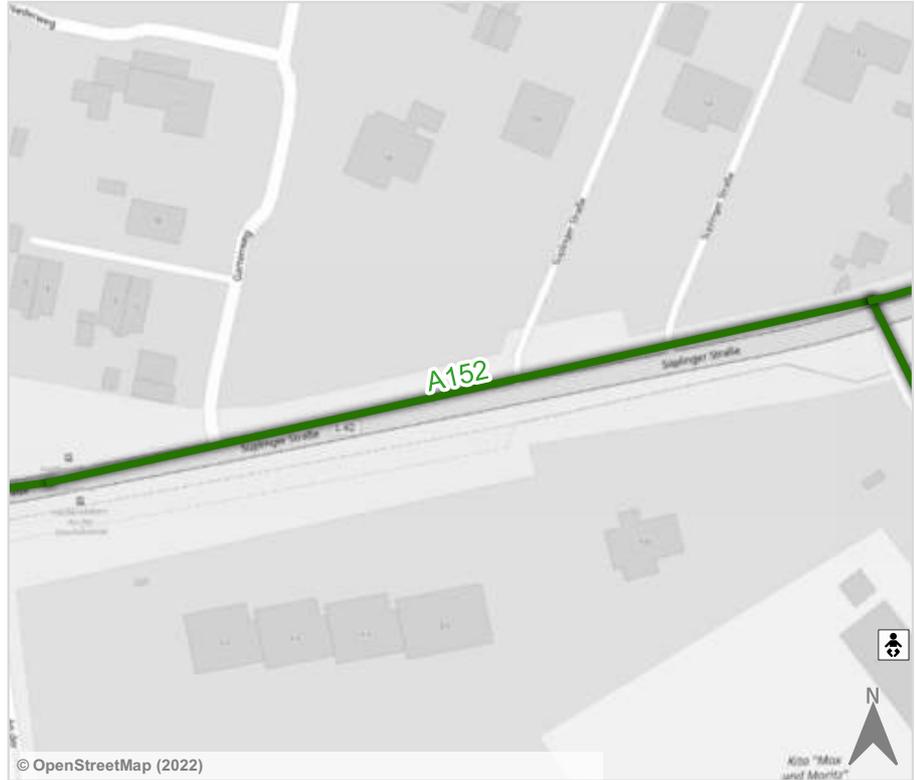
Allgemein		Bestand	
Strecke von	Gartenweg	Breite RVA [cm]	160
Strecke bis	Waldring	Belag – Zustand	Pflaster – gut
Distanz/ Zeit	180 m 1 Min.	ruhender Verkehr	—
Klassifizierung	Landesstraße	zul. Geschw.	50 km/h
Ortslage	innerorts	Verkehrsstärke	—
Baulastträger	Land		
Tourismus	—		
Führungsform	Südseite getr. Geh-/ Radweg (Z241) in Zweirichtungsführung.		
Problem	Getr. Geh-/ Radweg in Zweirichtungsführung in unzureichender Breite. Zweirichtungsführung innerorts. Unzureichende Bordabsenkung.		
Planung			
Maßnahme	Wegeausbau auf Regelbreite inkl. Sicherheitstrennstreifen, alternativ Markierungslösung prüfen. Borde niveaugleich absenken.		
Kosten-schätzung	75.600 €		
Priorität [Sicherheit]	1 - Hohe Priorität	Priorität [Zeit]	A - Hohe Priorität

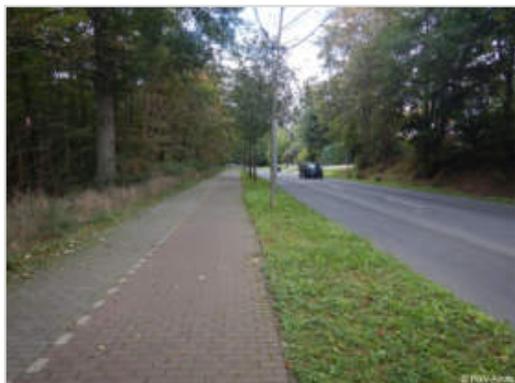
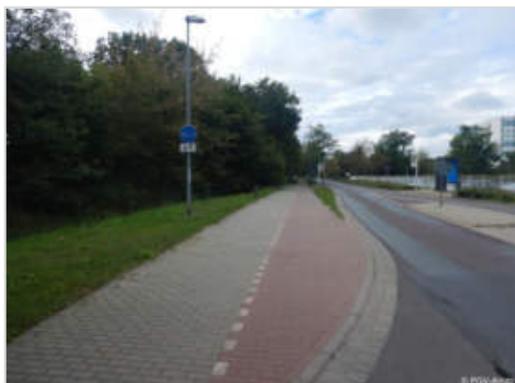
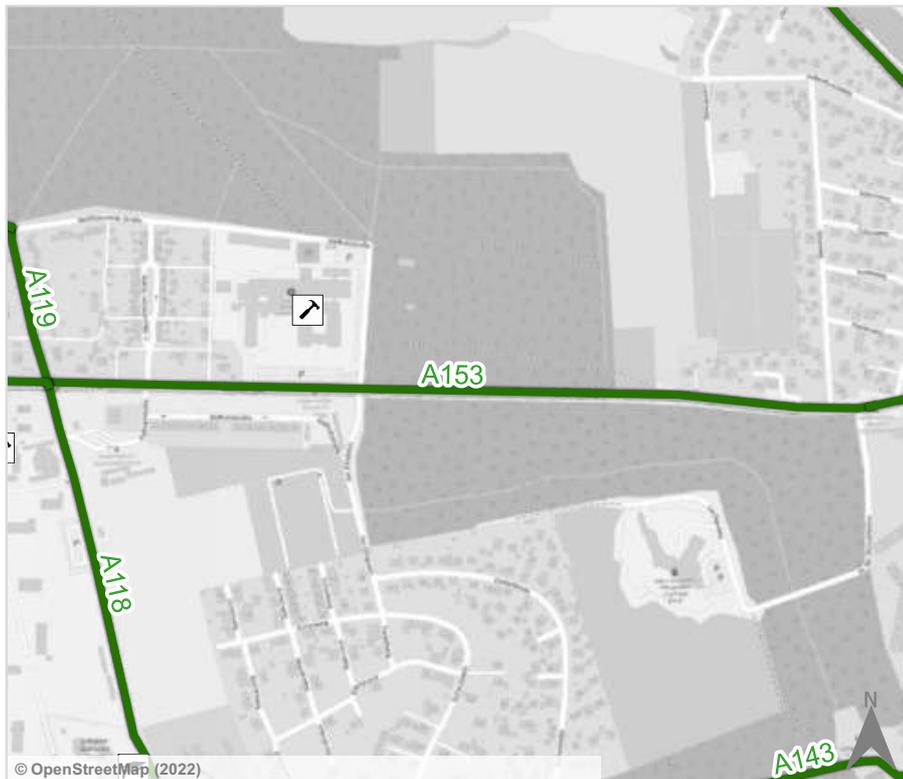
Allgemein		Bestand	
Strecke von	Lüneburger Heerstraße	Breite RVA [cm]	200
Strecke bis	An der Drossenwiese	Belag – Zustand	Pflaster – gut
Distanz/ Zeit	1.070 m 4 Min.	ruhender Verkehr	—
Klassifizierung	Landesstraße	zul. Geschw.	50 km/h
Ortslage	innerorts	Verkehrsstärke	—
Baulastträger	Land		
Tourismus	—		
Führungsform	Südseite getr. Geh-/ Radweg (Z241) in Zweirichtungsführung.		
Problem	Zweirichtungsführung innerorts. Fehlende Querungshilfe im Übergang zur richtungstreuen Führung.		
Planung			
Maßnahme	Radverkehrsanlage in Mindestbreite gemäß StVO. Langfristig bzw. bei anstehenden Bauvorhaben sollte der Wegeausbau auf Regelbreite erfolgen. Punktueller Handlungsbedarf. Querungshilfe im Übergang zur richtungstreuen Führung auf Höhe "An der Drosselwiese" einrichten.		
Kosten-schätzung	96.300 €		
Priorität [Sicherheit]	2 - Mittlere Priorität	Priorität [Zeit]	B - Mittlere Priorität

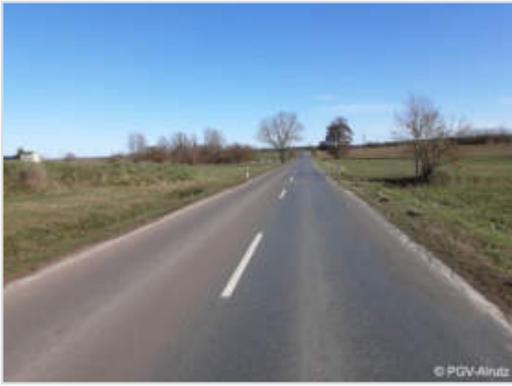
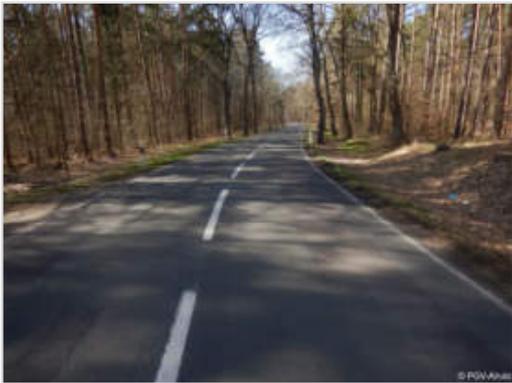
Allgemein		Bestand	
Strecke von	Ortsein-/ -ausgang Süplingen	Breite RVA [cm]	—
Strecke bis	Lüneburger Heerstraße	Belag – Zustand	Asphalt – gut
Distanz/ Zeit	3.020 m 12 Min.	ruhender Verkehr	—
Klassifizierung	Landesstraße	zul. Geschw.	100 km/h
Ortslage	außerorts	Verkehrsstärke	—
Baulastträger	Land		
Tourismus	—		
Führungsform	Mischverkehr.		
Problem	Für im Mischverkehr geführten Radverkehr unverträgliches Geschwindigkeitsniveau.		
Planung			
Maßnahme	Neubau einer Radverkehrsanlage in Regelbreite zzgl. Sicherheitstrennstreifen im Seitenraum. Kurzfristig Temporeduzierung auf 70 km/h. Maßnahme durch Land in Planung.		
Kostenschätzung	1.662.400 €		
Priorität [Sicherheit]	1 - Hohe Priorität	Priorität [Zeit]	A - Hohe Priorität

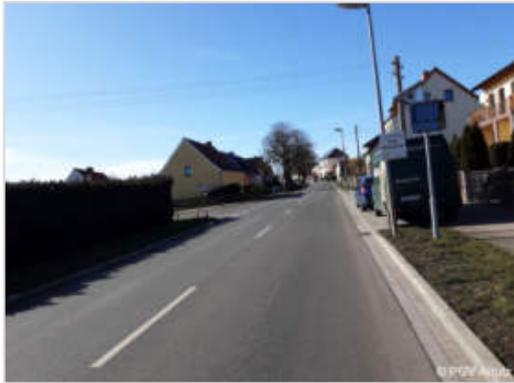
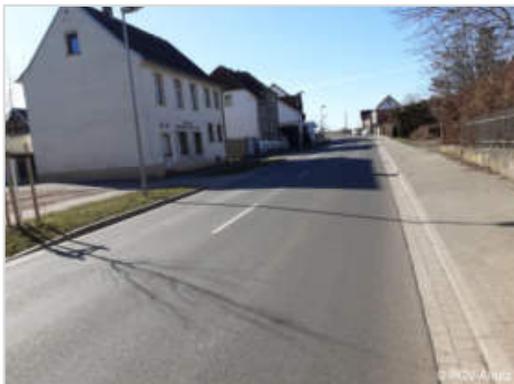
Allgemein		Bestand	
Strecke von	Ortsein-/ -ausgang Süplingen	Breite RVA [cm]	—
Strecke bis	Ortsein-/ -ausgang Süplingen	Belag – Zustand	Asphalt – gut
Distanz/ Zeit	750 m 3 Min.	ruhender Verkehr	—
Klassifizierung	Landesstraße	zul. Geschw.	50 km/h
Ortslage	innerorts	Verkehrsstärke	—
Baulastträger	Land		
Tourismus	—		
Führungsform	Mischverkehr.		
Problem	Ggf. fehlende Radverkehrsanlage.		
Planung			
Maßnahme	DTV prüfen. Bei DTV > 3.000 Kfz/Tag Markierungslösung prüfen (einseitiger Schutzstreifen in 1,50 m Breite und einseitige Piktogrammreihe).		
Kosten-schätzung	2.800 €		
Priorität [Sicherheit]	K - Kleinstmaßnahmen	Priorität [Zeit]	K - kurzfristig
