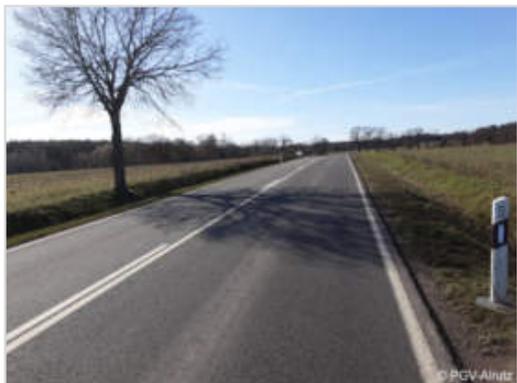
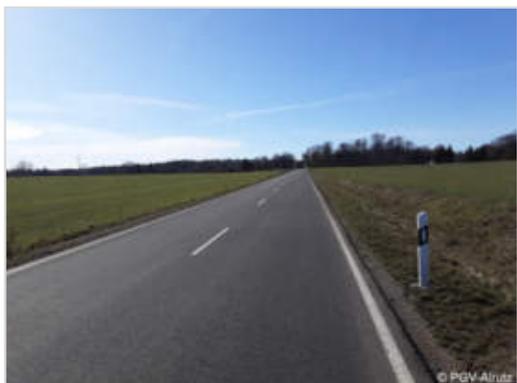
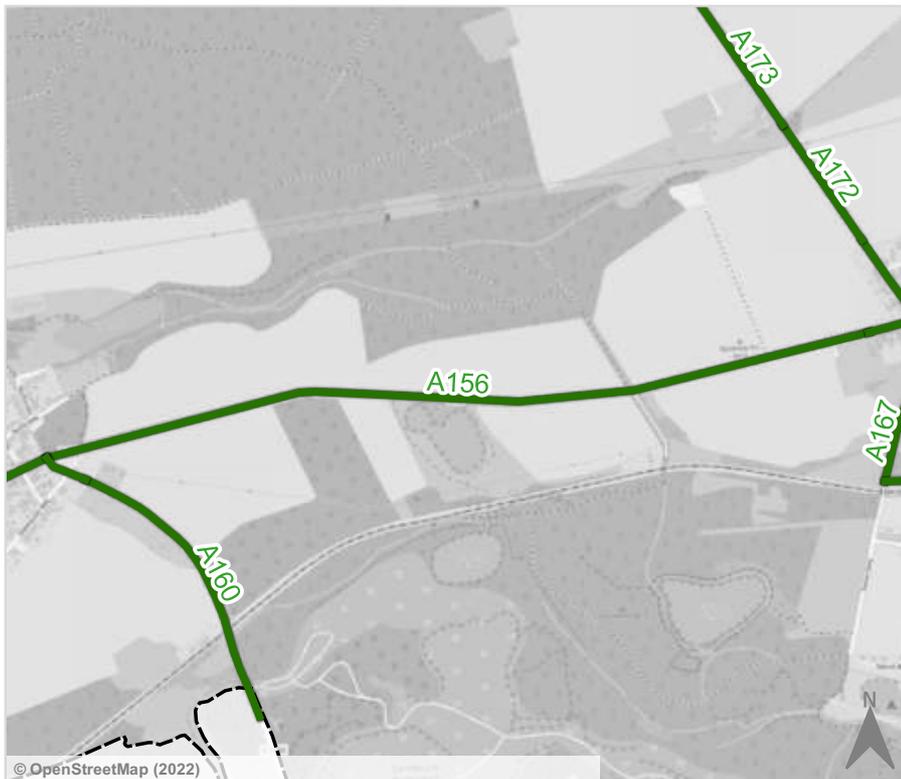
Strecke von	Ortsein-/ -ausgang Süplingen
Strecke bis	K1150 (Altenhäuser Weg)
Distanz/ Zeit	1.890 m 8 Min.
Klassifizierung	Landesstraße
Ortslage	außerorts
Baulastträger	Land
Tourismus	—
Führungsform	Mischverkehr.
Problem	Für im Mischverkehr geführten Radverkehr unverträgliches Geschwindigkeitsniveau und Verkehrsaufkommen.

Breite RVA [cm]	—
Belag – Zustand	Asphalt – gut
ruhender Verkehr	—
zul. Geschw.	100 km/h
Verkehrsstärke	406 Kfz/Spitzenstunde (2019)

Maßnahme	Neubau einer Radverkehrsanlage in Regelbreite zzgl. Sicherheitstrennstreifen im Seitenraum. Kurzfristig Temporeduzierung auf 70 km/h.		
Kosten-schätzung	1.040.900 €		
Priorität [Sicherheit]	1 - Hohe Priorität	Priorität [Zeit]	A - Hohe Priorität

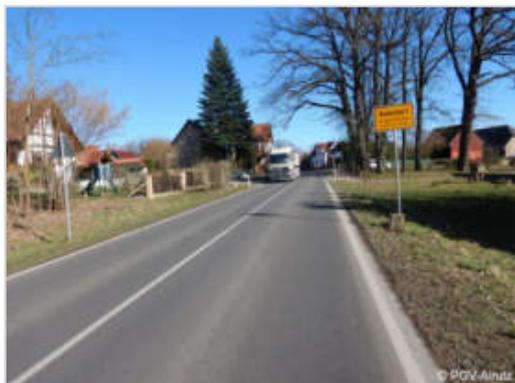
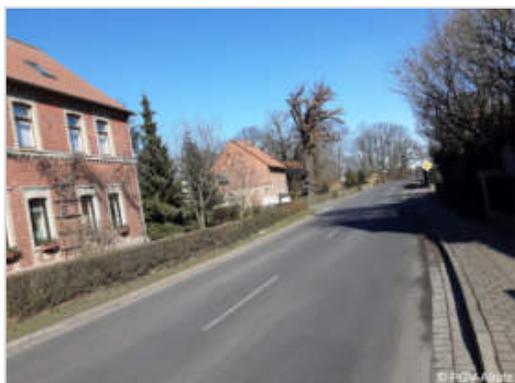
Strecke von	Altenhäuser Weg (K1150)
Strecke bis	Ortsein-/ -ausgang Bodendorf
Distanz/ Zeit	260 m 1 Min.
Klassifizierung	Landesstraße
Ortslage	innerorts
Baulastträger	Land
Tourismus	—
Führungsform	Mischverkehr.
Problem	Für im Mischverkehr geführten Radverkehr unverträgliches Verkehrsaufkommen.

Breite RVA [cm]	—
Belag – Zustand	Asphalt – gut
ruhender Verkehr	—
zul. Geschw.	50 km/h
Verkehrsstärke	406 Kfz/Spitzenstunde (2019)

Maßnahme	Anlage beidseitig richtungstreuer Radverkehrsanlagen in Regelbreite, Markierungslösung prüfen (einseitiger Schutzstreifen in 1,50 m Breite und einseitige Piktogrammreihe). Anschlüsse an vor- bzw. nachgelagerte Radverkehrsanlagen gewährleisten.		
Kosten-schätzung	107.300 €		
Priorität [Sicherheit]	1 - Hohe Priorität	Priorität [Zeit]	A - Hohe Priorität

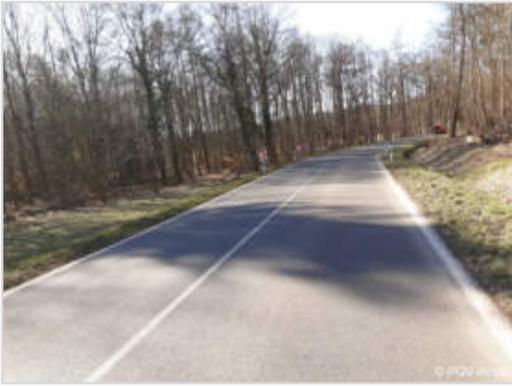
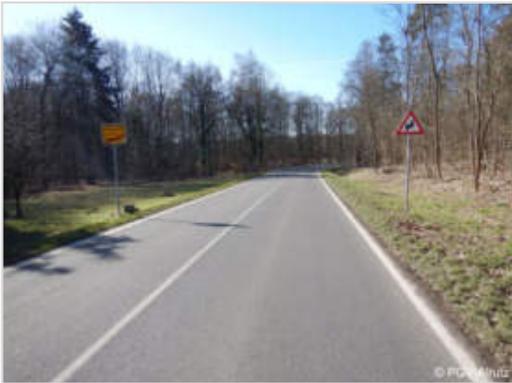
Allgemein		Bestand	
Strecke von	Ortsein-/ -ausgang Bodendorf	Breite RVA [cm]	—
Strecke bis	Gemeindegrenze Haldensleben	Belag – Zustand	Asphalt – gut
Distanz/ Zeit	1.410 m 6 Min.	ruhender Verkehr	—
Klassifizierung	Landesstraße	zul. Geschw.	100 km/h
Ortslage	außerorts	Verkehrsstärke	406 Kfz/Spitzenstunde (2019)
Baulastträger	Land		
Tourismus	—		
Führungsform	Mischverkehr.		
Problem	Für im Mischverkehr geführten Radverkehr unverträgliches Geschwindigkeitsniveau und Verkehrsaufkommen.		
Planung			
Maßnahme	Neubau einer Radverkehrsanlage in Regelbreite zzgl. Sicherheitstrennstreifen im Seitenraum. Kurzfristig Temporeduzierung auf 70 km/h.		
Kosten-schätzung	776.900 €		
Priorität [Sicherheit]	1 - Hohe Priorität	Priorität [Zeit]	A - Hohe Priorität

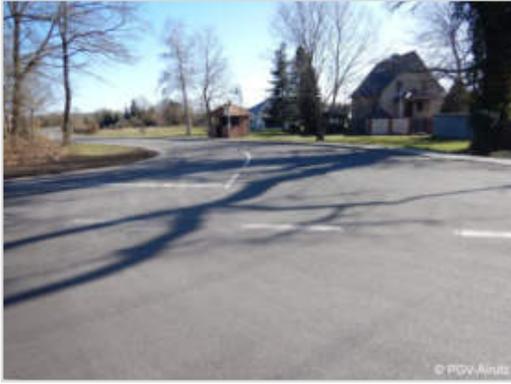
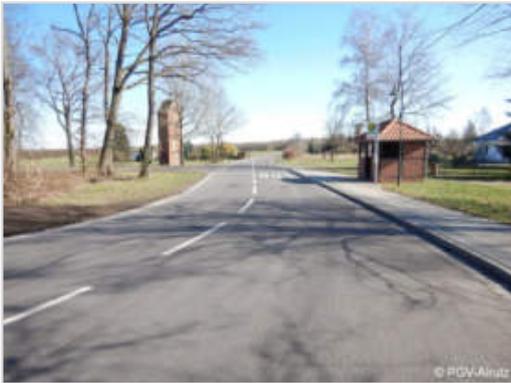
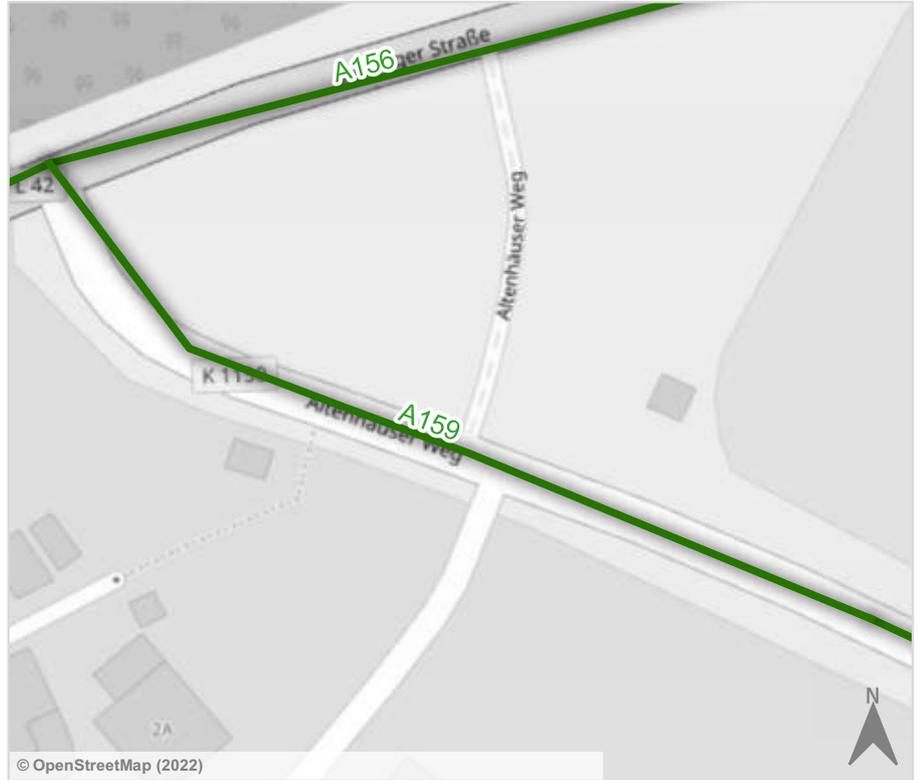
Allgemein		Bestand	
Strecke von	Süplinger Straße	Breite RVA [cm]	—
Strecke bis	Ortsein-/ -ausgang Süplingen	Belag – Zustand	Asphalt – gut
Distanz/ Zeit	100 m 1 Min.	ruhender Verkehr	—
Klassifizierung	Kreisstraße	zul. Geschw.	50 km/h
Ortslage	innerorts	Verkehrsstärke	—
Baulastträger	Kreis		
Tourismus	—		
Führungsform	Mischverkehr.		
Problem	Ggf. für im Mischverkehr geführten Radverkehr unverträgliches Verkehrsaufkommen.		
Planung			
Maßnahme	DTV prüfen. Bei DTV > 3.000 Kfz/Tag Erforderlichkeit einer Radverkehrsanlage prüfen. Alternativ: Anordnung Tempo 30 prüfen. Anschlüsse an vor- bzw. nachgelagerte Radverkehrsanlagen gewährleisten.		
Kosten-schätzung	2.800 €		
Priorität [Sicherheit]	K - Kleinmaßnahmen	Priorität [Zeit]	K - kurzfristig

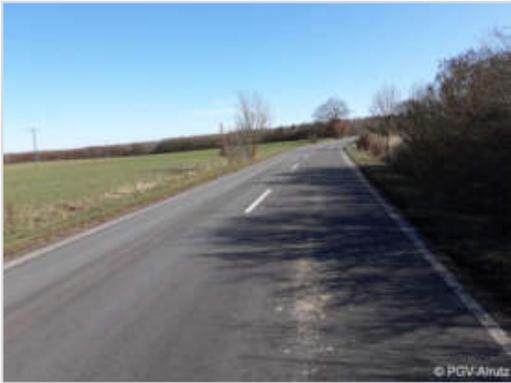
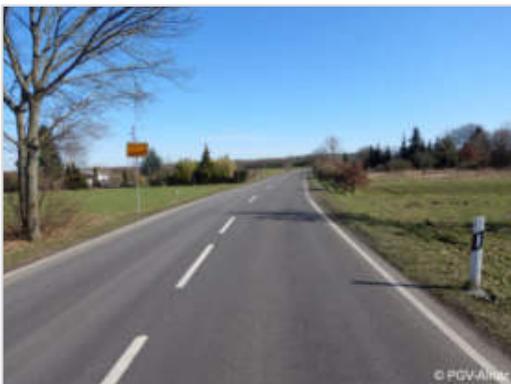
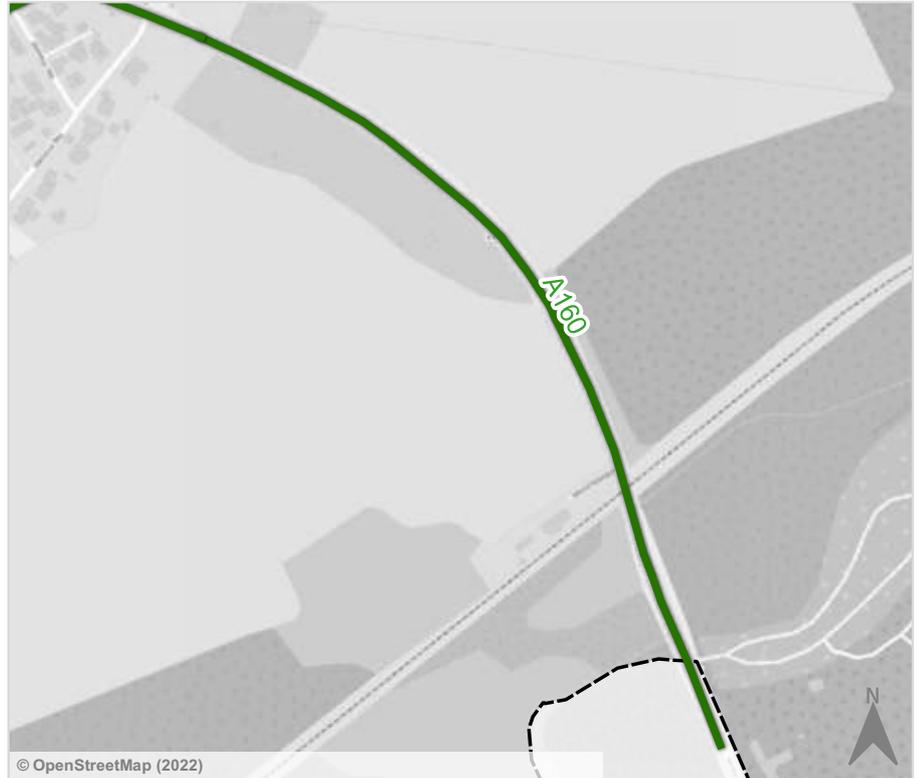
Allgemein		Bestand	
Strecke von	Süplinger Straße (L42)	Breite RVA [cm]	—
Strecke bis	Steinbruch Bodendorf (K1150)	Belag – Zustand	Asphalt – gut
Distanz/ Zeit	700 m 3 Min.	ruhender Verkehr	—
Klassifizierung	Kreisstraße	zul. Geschw.	100 km/h
Ortslage	außerorts	Verkehrsstärke	—
Baulastträger	Kreis		
Tourismus	—		
Führungsform	Mischverkehr.		
Problem	Für im Mischverkehr geführten Radverkehr unverträgliches Geschwindigkeitsniveau.		
Planung			
Maßnahme	DTV prüfen. Bei DTV > 2.500 Kfz/Tag Erforderlichkeit einer Radverkehrsanlage prüfen. Anschluss an ggf. zukünftig vorhandene vor- und nachgelagerte Radverkehrsanlagen gewährleisten. Kurzfristig Temporeduzierung auf 70 km/h.		
Kosten-schätzung	4.100 €		
Priorität [Sicherheit]	K - Kleinmaßnahmen	Priorität [Zeit]	K - kurzfristig

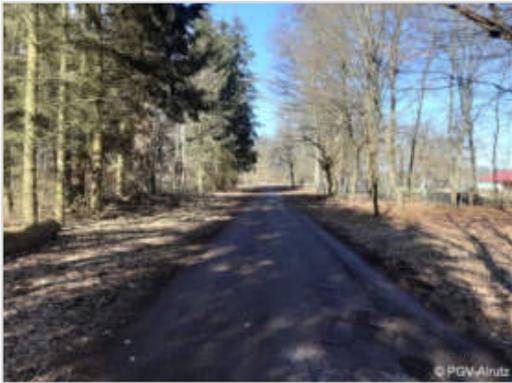
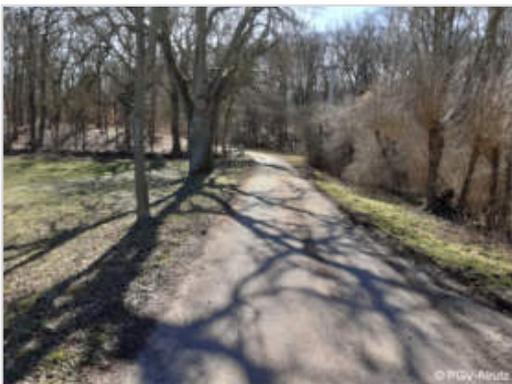
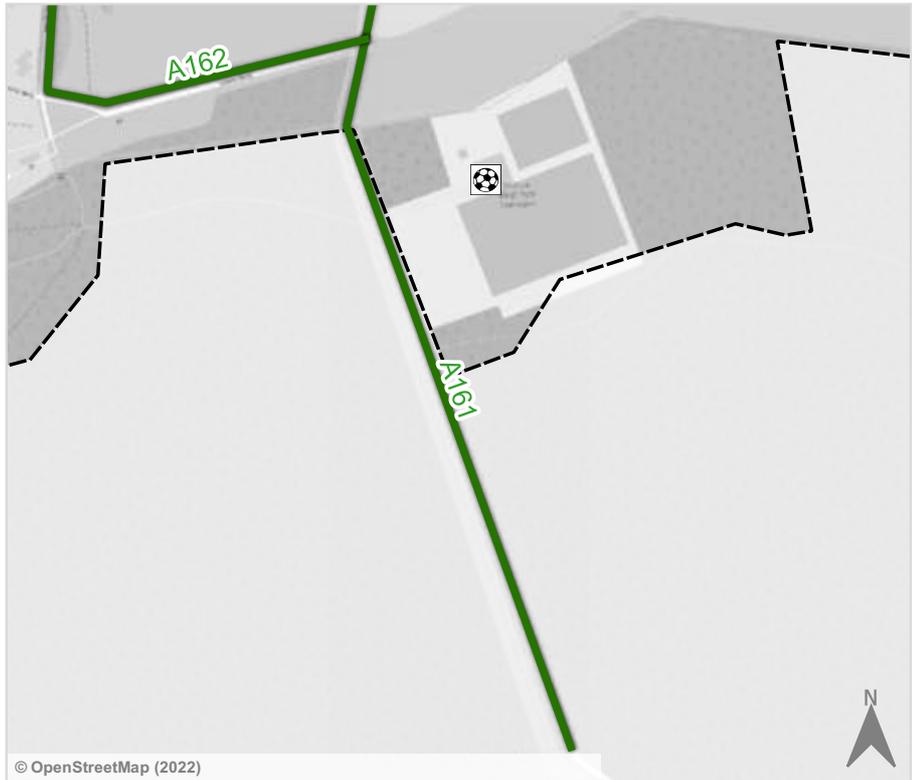
Allgemein		Bestand	
Strecke von	Weg Ri. Bauernholzgraben	Breite RVA [cm]	—
Strecke bis	Am Hagen	Belag – Zustand	Asphalt – leicht eingeschränkt
Distanz/ Zeit	520 m 2 Min.	ruhender Verkehr	—
Klassifizierung	Gemeindestraße	zul. Geschw.	30 km/h - Zone
Ortslage	außerorts	Verkehrsstärke	—
Baulastträger	Gemeinde		
Tourismus	4 Millionen Jahre Menschheitsgeschichte		
Führungsform	Mischverkehr.		
Problem	Stellenweise unzureichende Belagsqualität (Schlaglöcher).		
Planung			
Maßnahme	Belagsausbesserung.		
Kostenschätzung	21.500 €		
Priorität [Sicherheit]	2 - Mittlere Priorität	Priorität [Zeit]	B - Mittlere Priorität

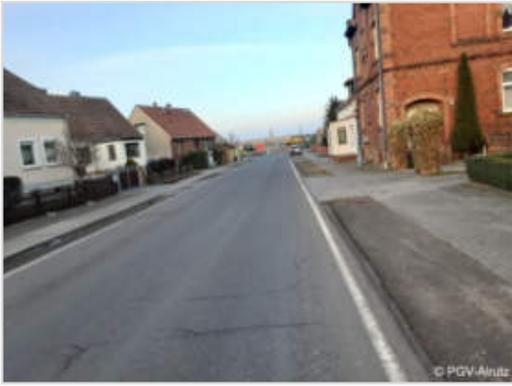
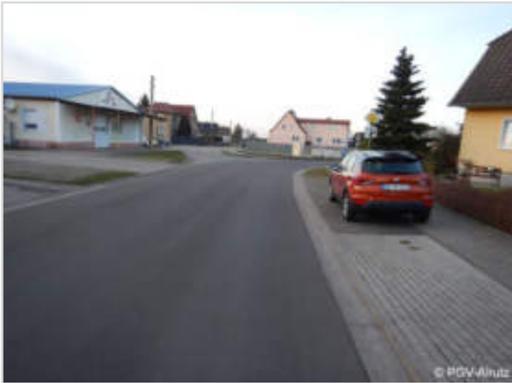
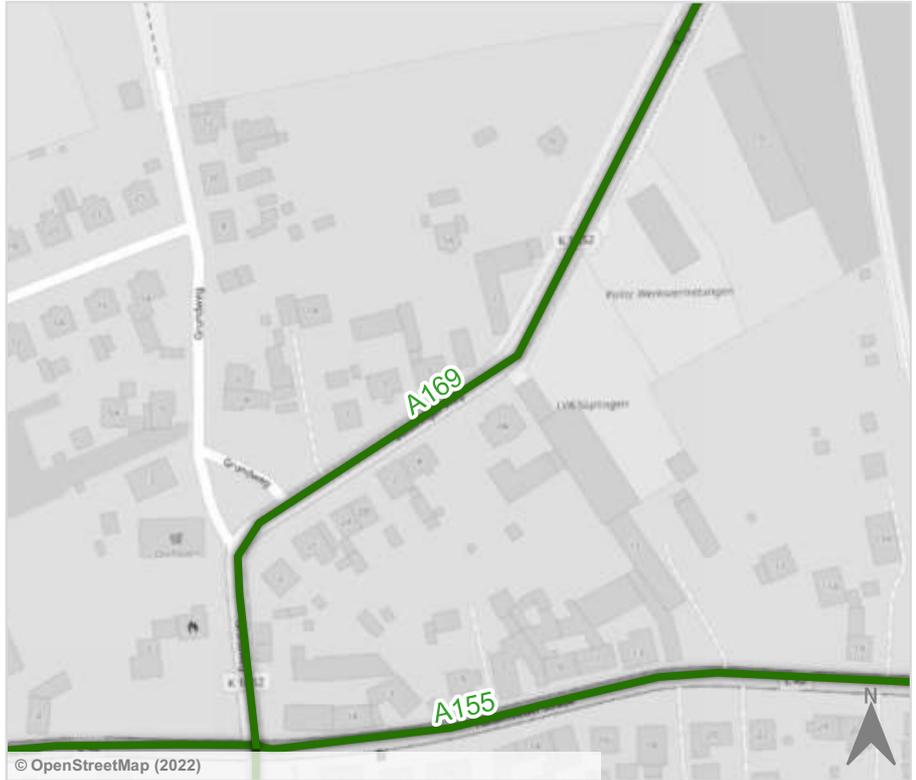
Allgemein		Bestand	
Strecke von	Haldensleber Straße (L42)	Breite RVA [cm]	—
Strecke bis	Ortsein-/ -ausgang Süplingen	Belag – Zustand	Asphalt – gut
Distanz/ Zeit	340 m 1 Min.	ruhender Verkehr	Ostseite Längsparken aufgesetzt Westseite Längsparken aufgesetzt
Klassifizierung	Kreisstraße	zul. Geschw.	50 km/h
Ortslage	innerorts	Verkehrsstärke	—
Baulastträger	Kreis		
Tourismus	—		
Führungsform	Mischverkehr.		
Problem	—		
Planung			
Maßnahme	DTV prüfen. Bei DTV > 3.000 Kfz/Tag Markierungslösung prüfen (einseitiger Schutzstreifen in 1,50 m Breite und einseitige Piktogrammreihe).		
Kosten-schätzung	2.800 €		
Priorität [Sicherheit]	K - Kleinmaßnahmen	Priorität [Zeit]	K - kurzfristig

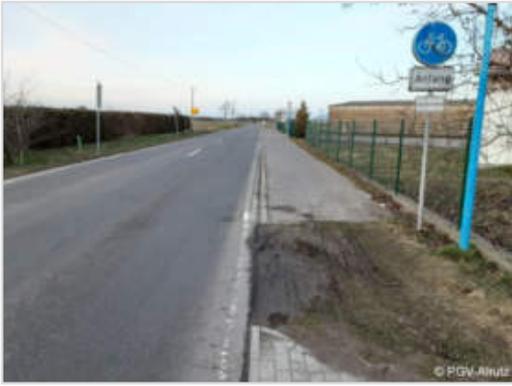
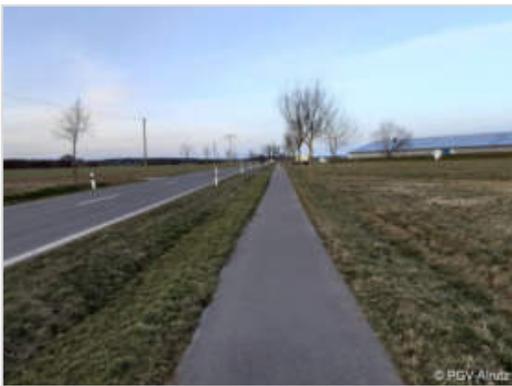
Allgemein		Bestand	
Strecke von	Ortsein-/ -ausgang Süplingen	Breite RVA [cm]	220
Strecke bis	Hauptstraße / Bülstringer Weg (L24)	Belag – Zustand	Asphalt – gut
Distanz/ Zeit	2.650 m 11 Min.	ruhender Verkehr	—
Klassifizierung	Kreisstraße	zul. Geschw.	100 km/h - abschnittsweise 70 km/h
Ortslage	außerorts	Verkehrsstärke	—
Baulastträger	Kreis		
Tourismus	—		
Führungsform	Ostseite gem. Geh-/ Radweg (Z240).		
Problem	Am Ortsein-/ -ausgang Süplingen unbefestigter Wegeabschnitt bei Überführung von der Fahrbahn in den Seitenraum.		
Planung			
Maßnahme	Radverkehrsanlage in Mindestbreite gemäß StVO. Langfristig bzw. bei anstehenden Bauvorhaben sollte der Wegebau auf Regelbreite erfolgen. Punktueller Handlungsbedarf: Befestigung des unbefestigten Wegeabschnitts am Ortsein-/ -ausgang Süplingen (Asphaltierung/ Pflasterung) bis an die Einfahrt.		
Kosten-schätzung	6.900 €		
Priorität [Sicherheit]	1 - Hohe Priorität	Priorität [Zeit]	A - Hohe Priorität

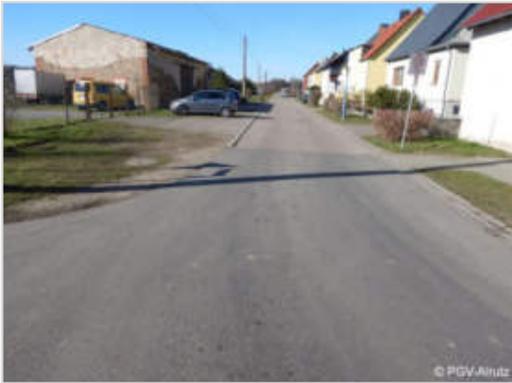
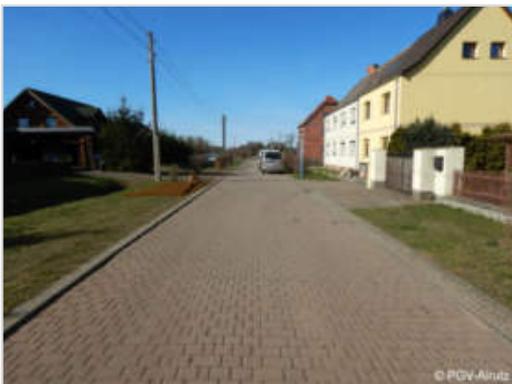
Allgemein		Bestand	
Strecke von	Bodendorfer Straße (L42)	Breite RVA [cm]	—
Strecke bis	Ende Wohnbebauung Süplingen	Belag – Zustand	Pflaster – gut
Distanz/ Zeit	220 m 1 Min.	ruhender Verkehr	Ostseite Längsparken Fahrbahn
Klassifizierung	Gemeindestraße	zul. Geschw.	30 km/h - Zone
Ortslage	innerorts	Verkehrsstärke	—
Baulastträger	Gemeinde		
Tourismus	4 Millionen Jahre Menschheitsgeschichte		
Führungsform	Mischverkehr.		
Problem	—		
Planung			
Maßnahme	Kein Handlungsbedarf.		
Kosten-schätzung	—		
Priorität [Sicherheit]	—	Priorität [Zeit]	—

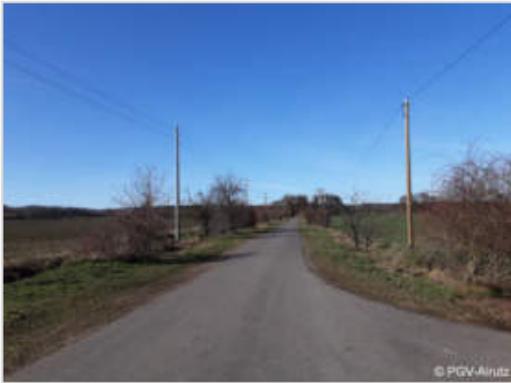
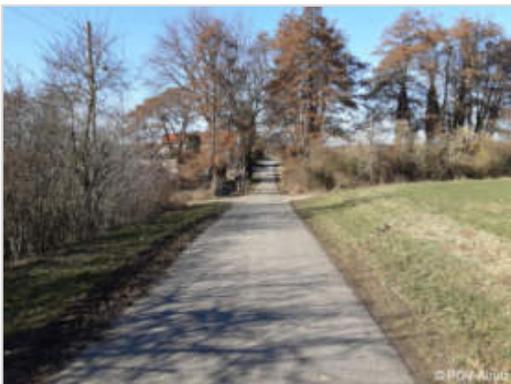
Allgemein		Bestand	
Strecke von	Ende Wohnbebauung Süplingen	Breite RVA [cm]	—
Strecke bis	Grundriehe	Belag – Zustand	Asphalt – gut
Distanz/ Zeit	320 m 1 Min.	ruhender Verkehr	—
Klassifizierung	Gemeindestraße	zul. Geschw.	30 km/h - Zone
Ortslage	innerorts	Verkehrsstärke	—
Baulasträger	Gemeinde		
Tourismus	4 Millionen Jahre Menschheitsgeschichte		
Führungsform	Mischverkehr.		
Problem	—		
Planung			
Maßnahme	Kein Handlungsbedarf.		
Kosten-schätzung	—		
Priorität [Sicherheit]	—	Priorität [Zeit]	—

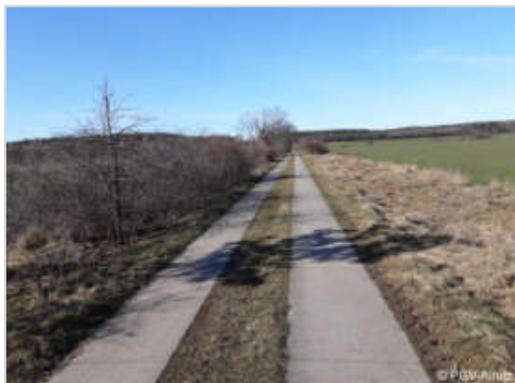
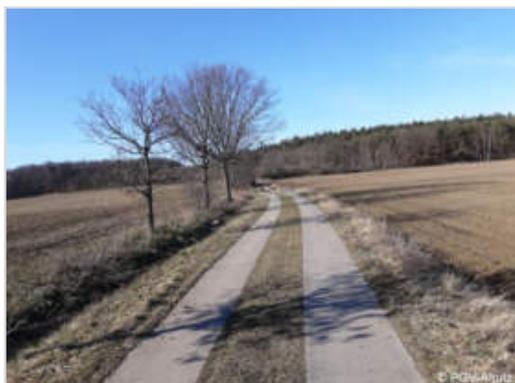
Strecke von	Grundriehe
Strecke bis	Heidlohen Wald
Distanz/ Zeit	1.060 m 4 Min.
Klassifizierung	Gemeindeverbindungsstraße
Ortslage	außerorts
Baulastträger	Gemeinde
Tourismus	4 Millionen Jahre Menschheitsgeschichte
Führungsform	Wirtschaftsweg. Spurweg
Problem	Keine Befahrbarkeit des Weges auf kompletter Breite (Breite eher 2x 1,0 m, unbefestigte Mitte).

Breite RVA [cm]	300
Belag – Zustand	Betonplatten – gut
ruhender Verkehr	—
zul. Geschw.	—
Verkehrsstärke	—

Maßnahme	Langfristig und bei anstehenden Bauarbeiten sollte der Wirtschaftsweg als zusammenhängender Weg (keine Spurwege) ausgebaut werden. Ggf. Zufahrtsbeschränkung für private Kfz durch reflektierende Poller mit Warnmarkierung. Durchlassbreite von mind. 1,50 m zueinander gewährleisten.		
Kosten-schätzung	145.800 €		
Priorität [Sicherheit]	2 - Mittlere Priorität	Priorität [Zeit]	C - Niedrige Priorität

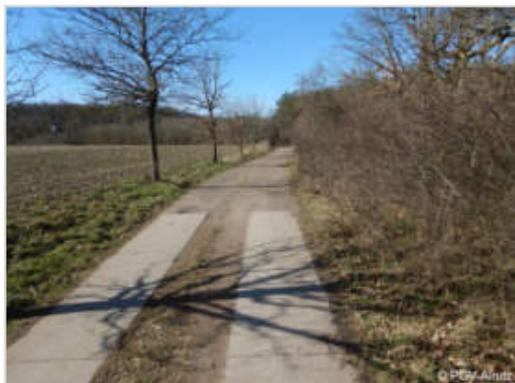
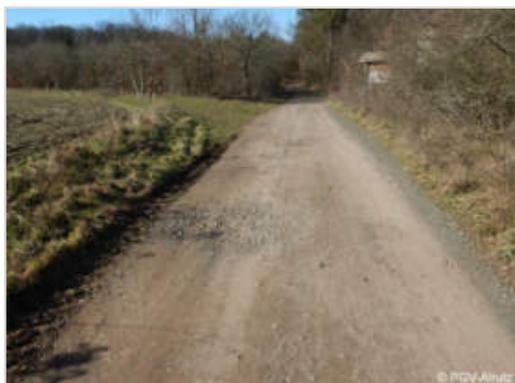
Allgemein		Bestand	
Strecke von	Heidlohen Wald	Breite RVA [cm]	300
Strecke bis	Wirtschaftsweg Richtung Beck	Belag – Zustand	Schotter – erhebl. eingeschränkt
Distanz/ Zeit	490 m 2 Min.	ruhender Verkehr	—
Klassifizierung	Wirtschaftsweg	zul. Geschw.	—
Ortslage	außerorts	Verkehrsstärke	—
Baulastträger	Gemeinde		
Tourismus	4 Millionen Jahre Menschheitsgeschichte		
Führungsform	Wirtschaftsweg.		
Problem	Wirtschaftsweg in unzureichender Belagsqualität.		
Planung			
Maßnahme	Belagserneuerung durch wassergebundene Decke. Belagsqualität durch regelmäßige Instandsetzung aufrecht erhalten.		
Kosten-schätzung	101.100		
Priorität [Sicherheit]	2 - Mittlere Priorität	Priorität [Zeit]	C - Niedrige Priorität

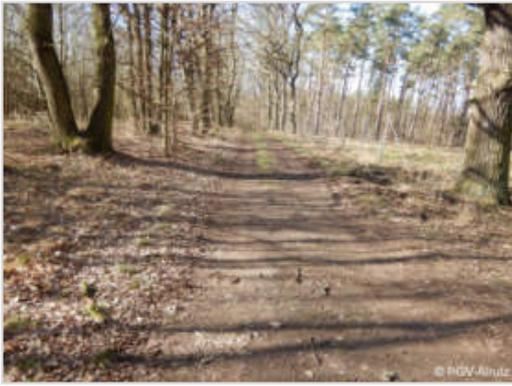
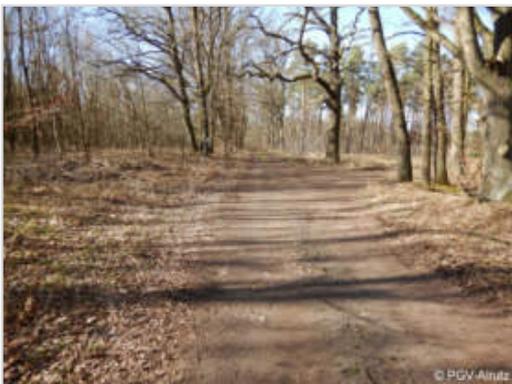
Allgemein		Bestand	
Strecke von	Wirtschaftsweg Richtung Zernitz	Breite RVA [cm]	300
Strecke bis	Gemeindegrenze Haldensleben	Belag – Zustand	unbefestigte Deckschicht – kaum nutzbar
Distanz/ Zeit	2.110 m 8 Min.	ruhender Verkehr	—
Klassifizierung	Wirtschaftsweg	zul. Geschw.	—
Ortslage	außerorts	Verkehrsstärke	—
Baulastträger	Gemeinde		
Tourismus	—		
Führungsform	Wirtschaftsweg.		
Problem	Wirtschaftsweg in unzureichender Belagsqualität.		
Planung			
Maßnahme	Belagserneuerung durch wassergebundene Decke. Belagsqualität durch regelmäßige Instandsetzung aufrecht erhalten.		
Kosten-schätzung	435.200		
Priorität [Sicherheit]	2 - Mittlere Priorität	Priorität [Zeit]	C - Niedrige Priorität

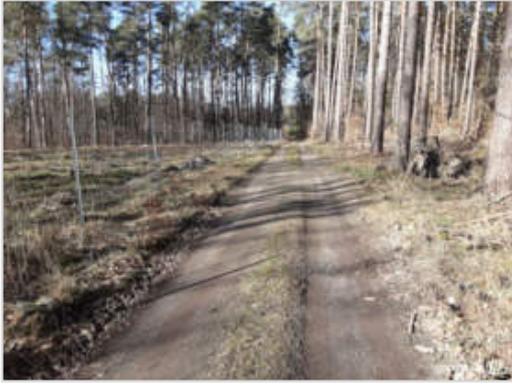
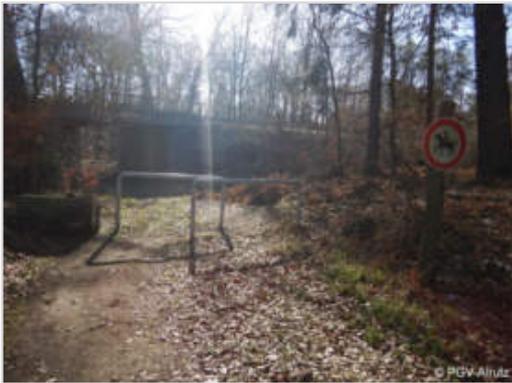
Allgemein		Bestand	
Strecke von	Flechtinger Weg	Breite RVA [cm]	300
Strecke bis	Gemeindegrenze Haldensleben	Belag – Zustand	Schotter – erhebl. eingeschränkt
Distanz/ Zeit	1.970 m 8 Min.	ruhender Verkehr	—
Klassifizierung	Wirtschaftsweg	zul. Geschw.	—
Ortslage	außerorts	Verkehrsstärke	—
Baulastträger	Gemeinde		
Tourismus	4 Millionen Jahre Menschheitsgeschichte		
Führungsform	Wirtschaftsweg.		
Problem	Wirtschaftsweg in unzureichender Belagsqualität. Umlaufsperrn als Hindernisse für den Radverkehr.		
Planung			
Maßnahme	Belagserneuerung durch wassergebundene Decke. Belagsqualität durch regelmäßige Instandsetzung aufrecht erhalten. Entfernen der Umlaufsperrn oder Austausch durch reflektierende Poller mit Warnmarkierung. Durchlassbreite von 1,50 m gewährleisten.		
Kosten-schätzung	407.000		
Priorität [Sicherheit]	2 - Mittlere Priorität	Priorität [Zeit]	B - Mittlere Priorität

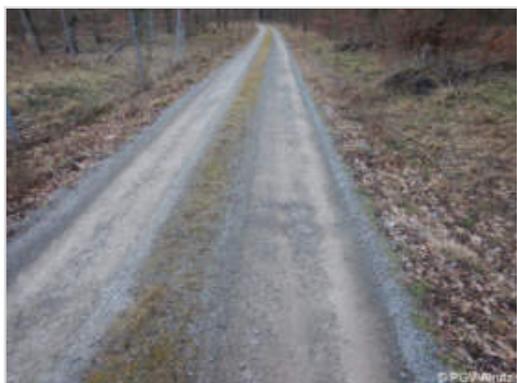
Allgemein		Bestand	
Strecke von	Forstweg	Breite RVA [cm]	300
Strecke bis	Bäck	Belag – Zustand	Schotter – erhebl. eingeschränkt
Distanz/ Zeit	1.320 m 5 Min.	ruhender Verkehr	—
Klassifizierung	Wirtschaftsweg	zul. Geschw.	—
Ortslage	außerorts	Verkehrsstärke	—
Baulastträger	Gemeinde		
Tourismus	—		
Führungsform	Wirtschaftsweg.		
Problem	Wirtschaftsweg in unzureichender Belagsqualität.		
Planung			
Maßnahme	Belagserneuerung mit wassergebundener Decke. Belagsqualität durch regelmäßige Instandsetzung aufrecht erhalten.		
Kostenschätzung	272.300 €		
Priorität [Sicherheit]	2 - Mittlere Priorität	Priorität [Zeit]	C - Niedrige Priorität

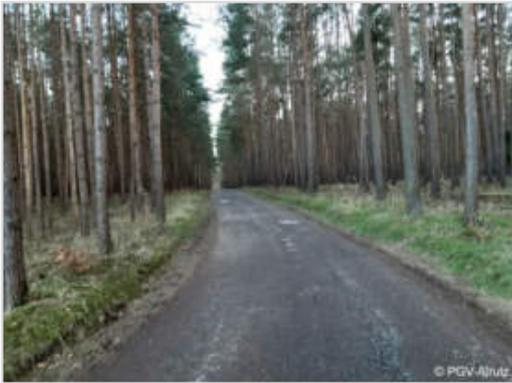
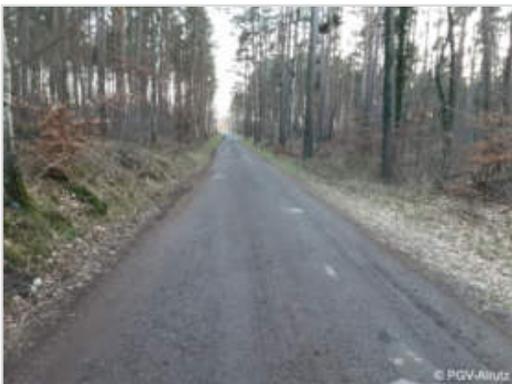
Allgemein		Bestand	
Strecke von	Bülstringer Bäck	Breite RVA [cm]	—
Strecke bis	Wirtschaftsweg Richtung Bäck	Belag – Zustand	Asphalt – erhebl. eingeschränkt
Distanz/ Zeit	280 m 1 Min.	ruhender Verkehr	—
Klassifizierung	Wirtschaftsweg	zul. Geschw.	100 km/h
Ortslage	außerorts	Verkehrsstärke	—
Baulastträger	Gemeinde		
Tourismus	—		
Führungsform	Mischverkehr.		
Problem	Unzureichende Belagsqualität. Für im Mischverkehr geführten Radverkehr unverträgliches Geschwindigkeitsniveau.		
Planung			
Maßnahme	Belagserneuerung.		
Kosten-schätzung	57.800 €		
Priorität [Sicherheit]	2 - Mittlere Priorität	Priorität [Zeit]	C - Niedrige Priorität

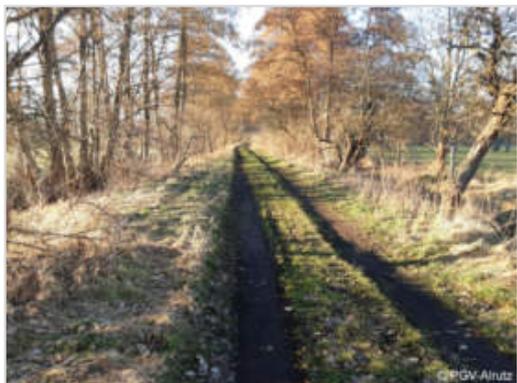
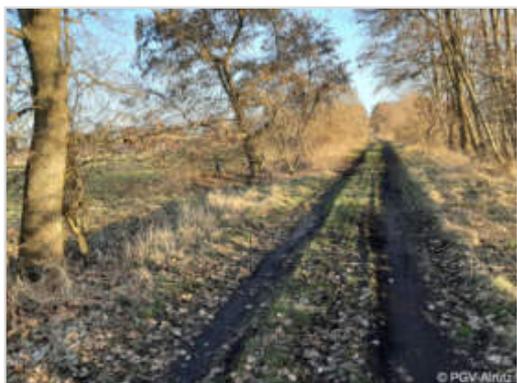
Strecke von	Wirtschaftsweg Richtung K1139
Strecke bis	Wirtschaftsweg Richtung K1140
Distanz/ Zeit	910 m 4 Min.
Klassifizierung	Wirtschaftsweg
Ortslage	außerorts
Baulastträger	Gemeinde
Tourismus	—
Führungsform	Wirtschaftsweg.
Problem	Wirtschaftsweg in unzureichender Belagsqualität.

Breite RVA [cm]	250
Belag – Zustand	Schotter – kaum nutzbar
ruhender Verkehr	—
zul. Geschw.	—
Verkehrsstärke	—

Maßnahme	Erneuerung des Belags mit wassergebundener Decke. Belagsqualität durch regelmäßige Instandsetzung aufrecht erhalten.		
Kosten-schätzung	187.700 €		
Priorität [Sicherheit]	2 - Mittlere Priorität	Priorität [Zeit]	B - Mittlere Priorität

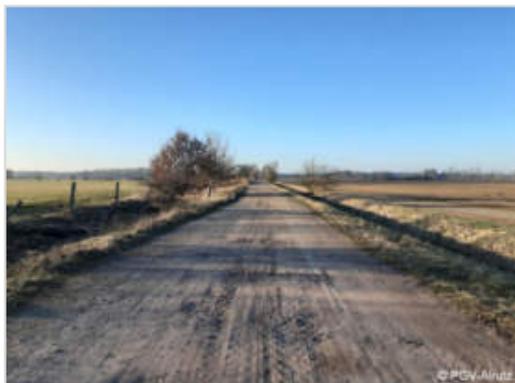
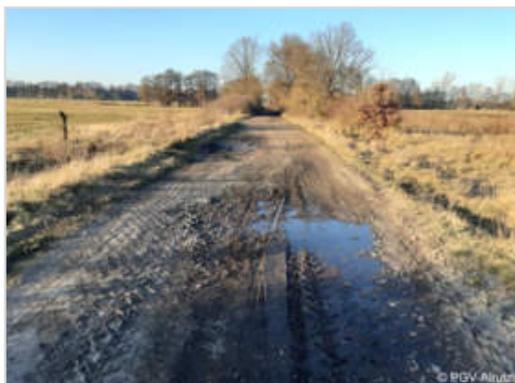
Allgemein		Bestand	
Strecke von	K1139	Breite RVA [cm]	500
Strecke bis	Wirtschaftsweg Ri. Rantenhorst	Belag – Zustand	Schotter – kaum nutzbar
Distanz/ Zeit	1.200 m 5 Min.	ruhender Verkehr	—
Klassifizierung	Wirtschaftsweg	zul. Geschw.	—
Ortslage	außerorts	Verkehrsstärke	—
Baulastträger	Gemeinde		
Tourismus	—		
Führungsform	Wirtschaftsweg.		
Problem	Wirtschaftsweg in unzureichender Belagsqualität.		
Planung			
Maßnahme	Erneuerung des Belags durch z.B. wassergebundene Wegedecke. Belagsqualität durch regelmäßige Instandsetzung aufrecht erhalten. Alternativ: Asphaltierung der Wegestrecke prüfen. Zufahrtsbeschränkung für private Kfz durch reflektierende Poller mit Warnmarkierung. Durchlassbreite von mind. 1,50 m zueinander gewährleisten.		
Kostenschätzung	249.600 €		
Priorität [Sicherheit]	2 - Mittlere Priorität	Priorität [Zeit]	B - Mittlere Priorität

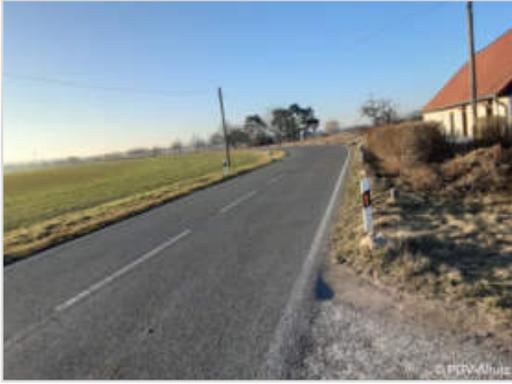
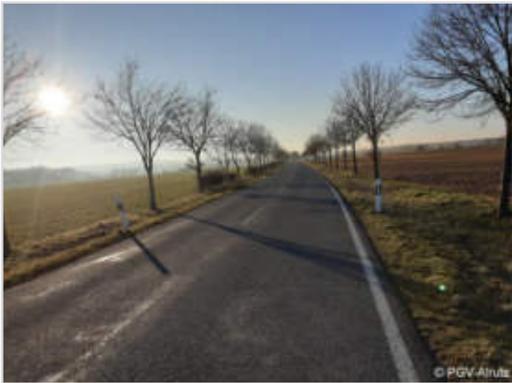
Allgemein		Bestand	
Strecke von	Ortsein-/ -ausgang Uthmöden	Breite RVA [cm]	—
Strecke bis	Gemeindegrenze Haldensleben	Belag – Zustand	Asphalt – gut
Distanz/ Zeit	1.810 m 7 Min.	ruhender Verkehr	—
Klassifizierung	Kreisstraße	zul. Geschw.	100 km/h - Abschnittsweise 50 -70 km/h
Ortslage	außerorts	Verkehrsstärke	—
Baulastträger	Kreis		
Tourismus	—		
Führungsform	Mischverkehr.		
Problem	Für im Mischverkehr geführten Radverkehr unverträgliches Geschwindigkeitsniveau.		
Planung			
Maßnahme	DTV prüfen. Bei DTV > 2.500 Kfz/Tag Erforderlichkeit einer Radverkehrsanlage prüfen. Anschluss an vor- und nachgelagerte Radverkehrsanlagen gewährleisten. Kurzfristig durchgehend Temporeduzierung auf 70 km/h.		
Kosten-schätzung	4.100 €		
Priorität [Sicherheit]	K - Kleinmaßnahmen	Priorität [Zeit]	K - kurzfristig

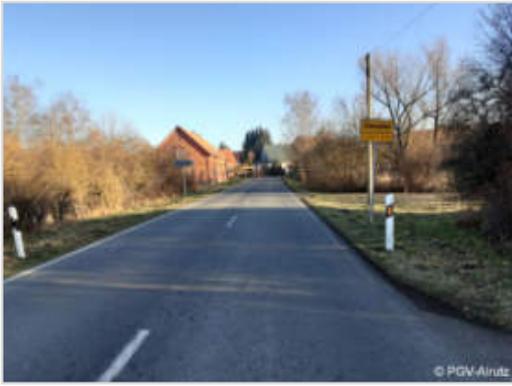
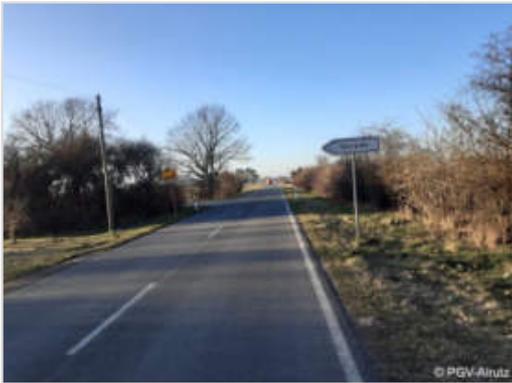
Allgemein		Bestand	
Strecke von	Lange Straße	Breite RVA [cm]	—
Strecke bis	Ortsein-/ -ausgang Uthmöden	Belag – Zustand	Asphalt – gut
Distanz/ Zeit	110 m 1 Min.	ruhender Verkehr	—
Klassifizierung	Kreisstraße	zul. Geschw.	50 km/h
Ortslage	innerorts	Verkehrsstärke	—
Baulastträger	Kreis		
Tourismus	—		
Führungsform	Mischverkehr.		
Problem	—		
Planung			
Maßnahme	DTV prüfen. Bei DTV > 3.000 Kfz/Tag Erforderlichkeit einer Radverkehrsanlage prüfen. Anschluss an vor- und nachgelagerte Radverkehrsanlagen gewährleisten. Alternativ: Anordnung Tempo 30 prüfen.		
Kosten-schätzung	2.800 €		
Priorität [Sicherheit]	K - Kleinstmaßnahmen	Priorität [Zeit]	K - kurzfristig

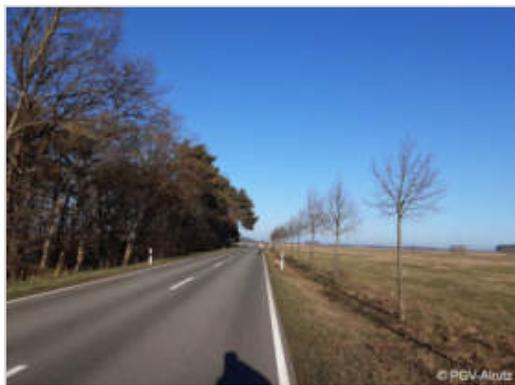
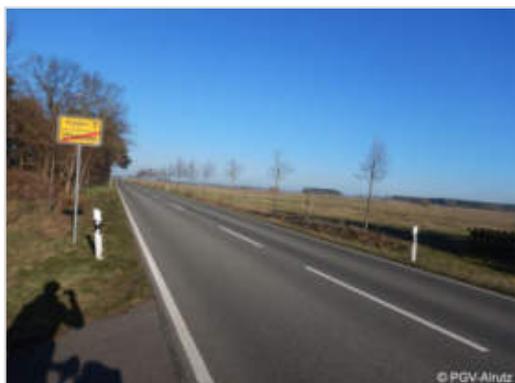
Strecke von	Ortsaus-/ -eingang Uthmöden
Strecke bis	Gemeindegrenze Haldensleben
Distanz/ Zeit	2.360 m 9 Min.
Klassifizierung	Kreisstraße
Ortslage	außerorts
Baulastträger	Kreis
Tourismus	—
Führungsform	Mischverkehr.
Problem	Für im Mischverkehr geführten Radverkehr unverträgliches Geschwindigkeitsniveau.

Breite RVA [cm]	—
Belag – Zustand	Asphalt – gut
ruhender Verkehr	—
zul. Geschw.	100 km/h
Verkehrsstärke	—

Maßnahme	DTV prüfen. Bei DTV > 2.500 Kfz/Tag Erforderlichkeit einer Radverkehrsanlage prüfen. Anschluss an vor- und nachgelagerte Radverkehrsanlagen gewährleisten. Kurzfristig Temporeduzierung auf 70 km/h.		
Kosten-schätzung	4.100 €		
Priorität [Sicherheit]	K - Kleinstmaßnahmen	Priorität [Zeit]	K - kurzfristig

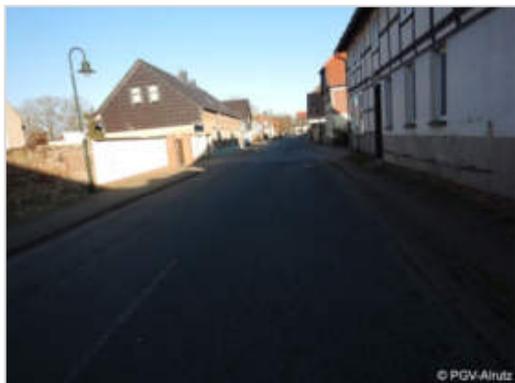
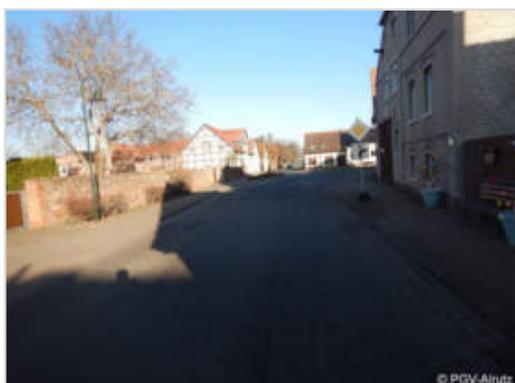
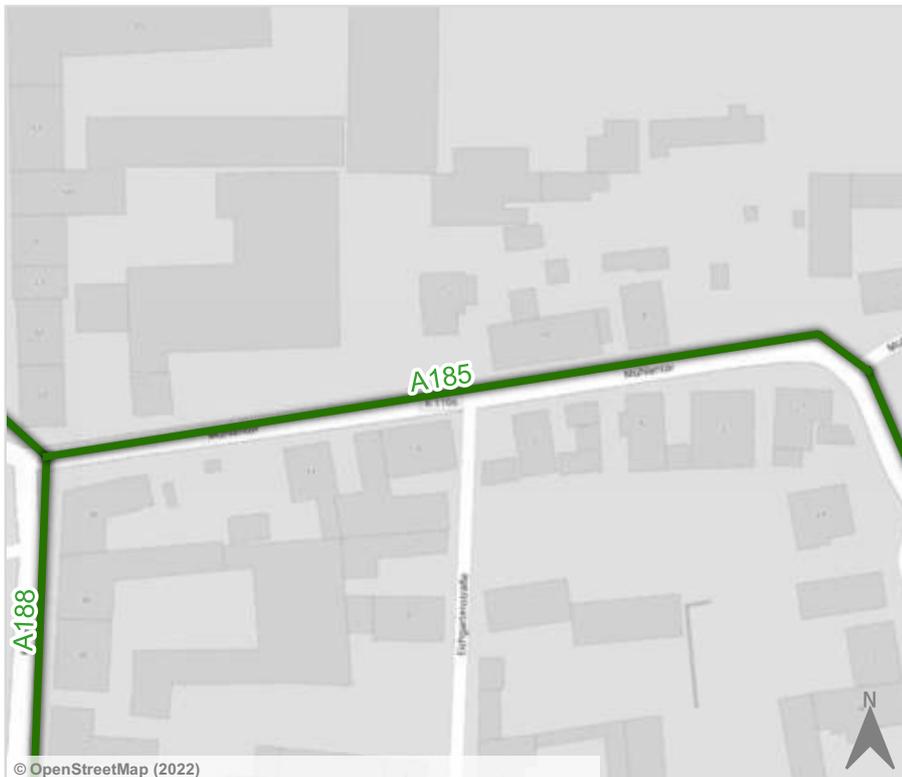
Strecke von	Lange Straße / Kurze Straße
Strecke bis	Bahnhofstraße
Distanz/ Zeit	180 m 1 Min.
Klassifizierung	Kreisstraße
Ortslage	innerorts
Baulastträger	Kreis
Tourismus	—
Führungsform	Mischverkehr.
Problem	—

Breite RVA [cm]	—
Belag – Zustand	Asphalt – gut
ruhender Verkehr	—
zul. Geschw.	50 km/h
Verkehrsstärke	—

Maßnahme	DTV prüfen. Bei DTV > 3.000 Kfz/Tag Markierungslösung prüfen (einseitiger Schutzstreifen in 1,50 m Breite und einseitige Piktogrammreihe). Führungskontinuität innerhalb der Ortsdurchfahrt beachten. Anschlüsse an vor- bzw. nachgelagerte Radverkehrsanlagen gewährleisten.		
Kosten-schätzung	2.800 €		
Priorität [Sicherheit]	K - Kleinmaßnahmen	Priorität [Zeit]	K - kurzfristig

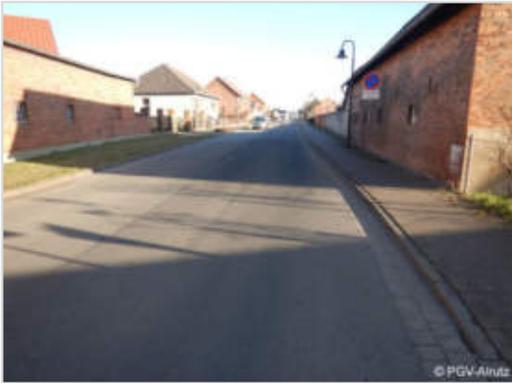
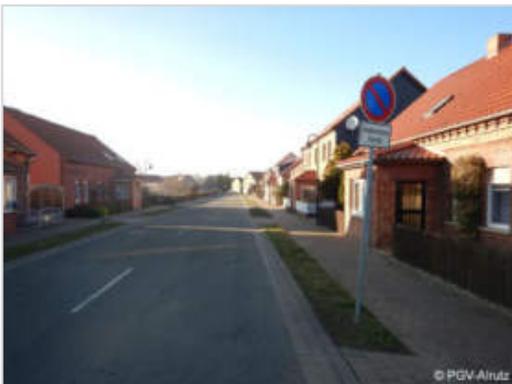
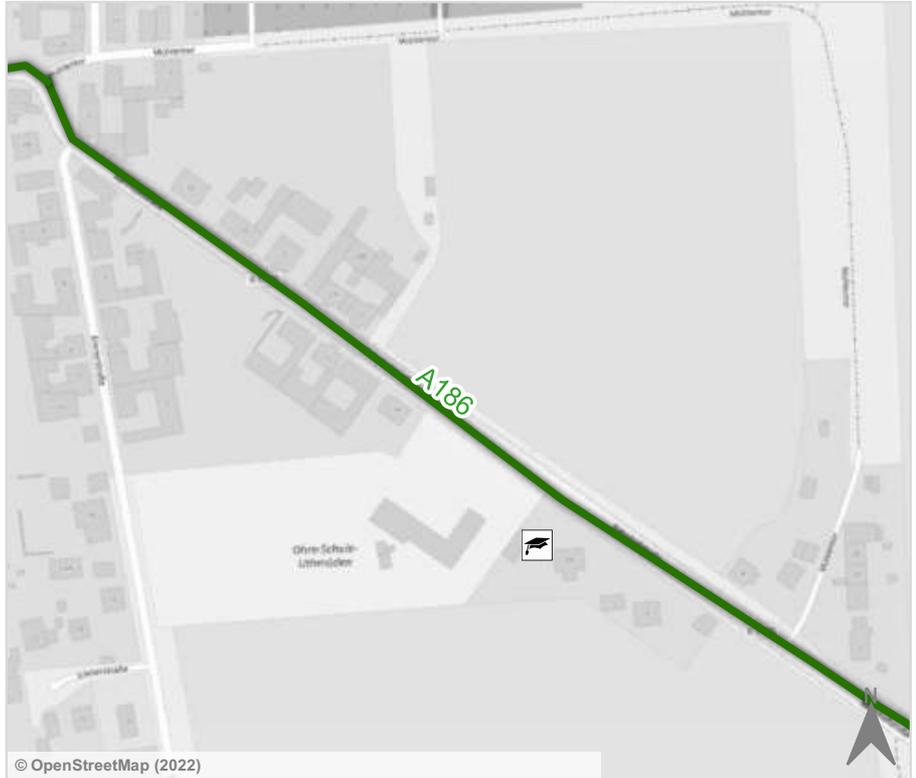
Allgemein		Bestand	
Strecke von	Mühlentor	Breite RVA [cm]	—
Strecke bis	Ortsein-/ -ausgang Uthmöden	Belag – Zustand	Asphalt – gut
Distanz/ Zeit	500 m 2 Min.	ruhender Verkehr	—
Klassifizierung	Kreisstraße	zul. Geschw.	50 km/h
Ortslage	innerorts	Verkehrsstärke	—
Baulastträger	Kreis		
Tourismus	—		
Führungsform	Mischverkehr.		
Problem	—

Planung			
Maßnahme	DTV prüfen. Bei DTV > 3.000 Kfz/Tag Markierungslösung prüfen (einseitiger Schutzstreifen in 1,50 m Breite und einseitige Piktogrammreihe). Führungskontinuität innerhalb der Ortsdurchfahrt beachten. Anschlüsse an vor- bzw. nachgelagerte Radverkehrsanlagen gewährleisten.		
Kosten-schätzung	2.800 €		
Priorität [Sicherheit]	K - Kleinmaßnahmen	Priorität [Zeit]	K - kurzfristig

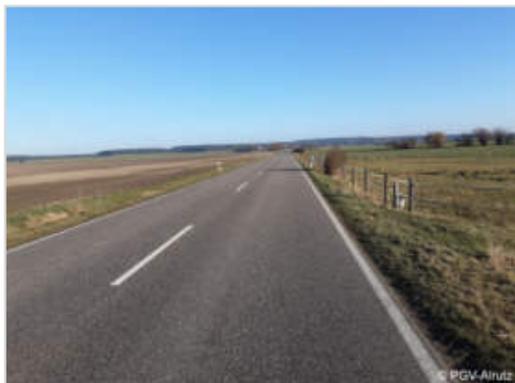
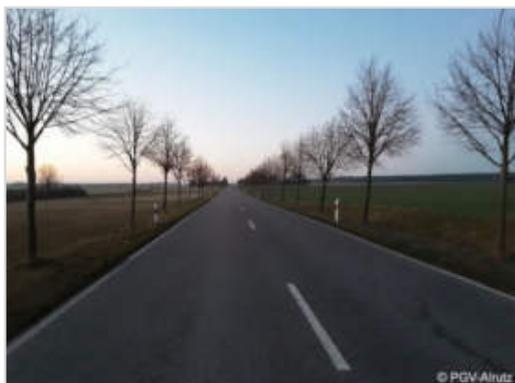
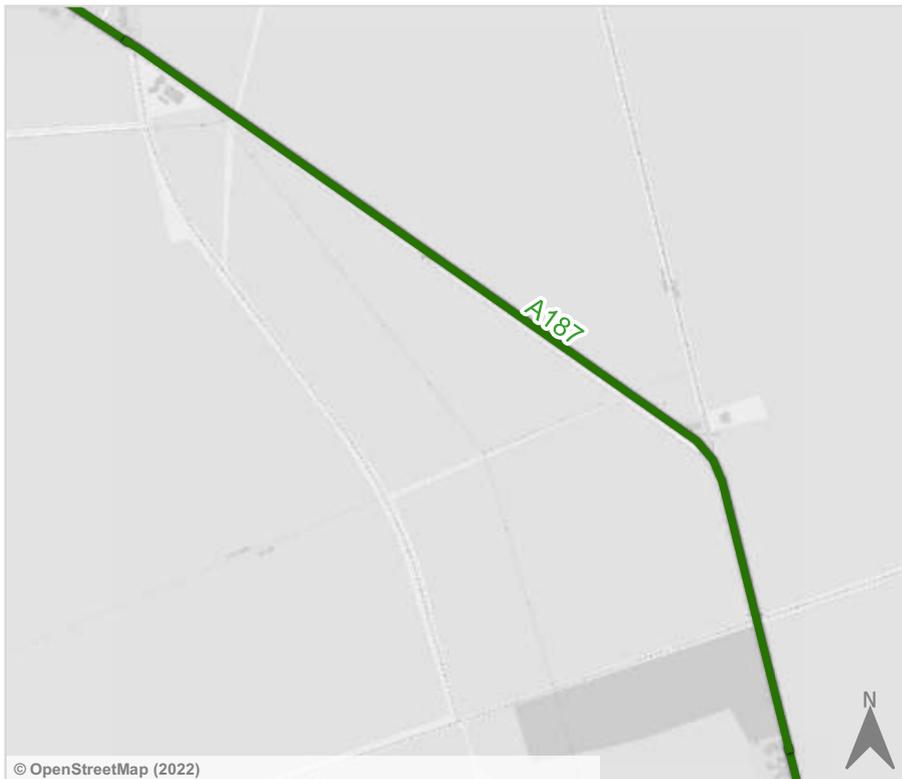
Strecke von	Ortsaus-/ -eingang Uthmöden
Strecke bis	Ortsaus-/ -eingang Satuelle
Distanz/ Zeit	1.520 m 6 Min.
Klassifizierung	Kreisstraße
Ortslage	außerorts
Baulastträger	Kreis
Tourismus	—
Führungsform	Mischverkehr. Annahme der Spitzenstunde auf Basis der Ortsdurchfahrt Satuelle.
Problem	Für im Mischverkehr geführten Radverkehr unverträgliches Geschwindigkeitsniveau und Verkehrsaufkommen.

Breite RVA [cm]	—
Belag – Zustand	Asphalt – gut
ruhender Verkehr	—
zul. Geschw.	100 km/h
Verkehrsstärke	558 Kfz/Spitzenstunde (2019)

Maßnahme	Neubau einer Radverkehrsanlage in Regelbreite zzgl. Sicherheitstrennstreifen im Seitenraum. Kurzfristig Temporeduzierung auf 70 km/h.		
Kosten-schätzung	837.400 €		
Priorität [Sicherheit]	1 - Hohe Priorität	Priorität [Zeit]	A - Hohe Priorität

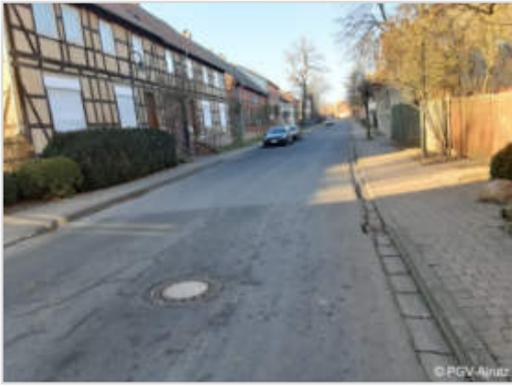
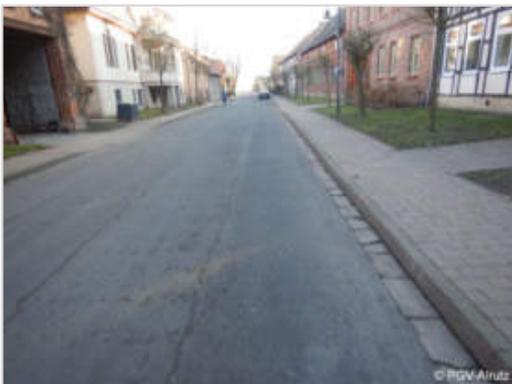
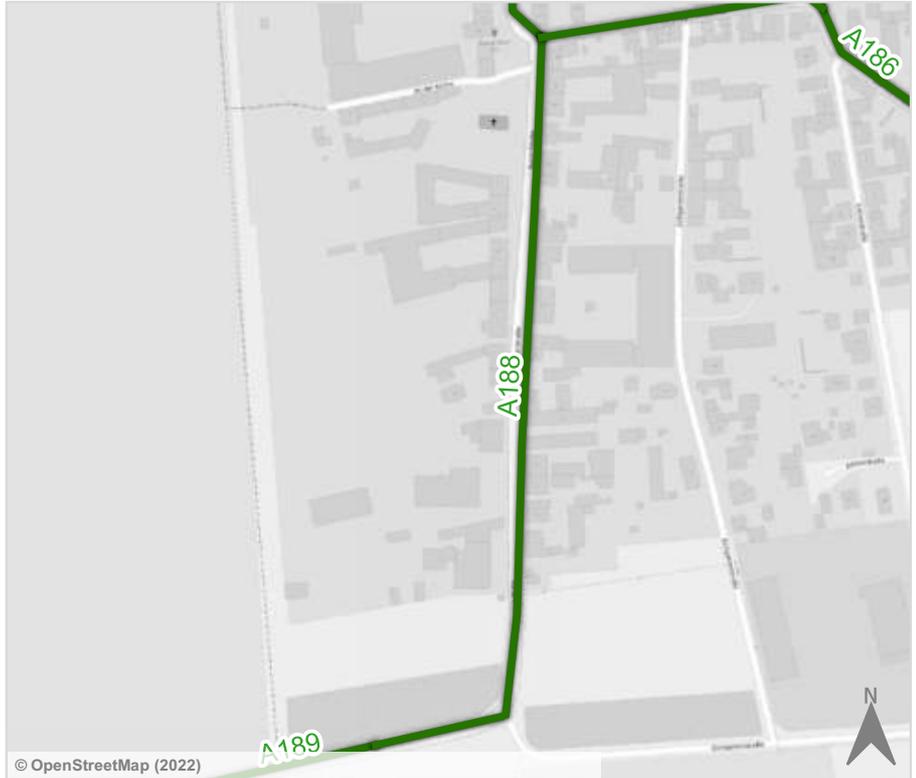
Allgemein		Bestand	
Strecke von	Lange Straße / Mühlentor	Breite RVA [cm]	—
Strecke bis	Ortsein-/ -ausgang Uthmöden	Belag – Zustand	Asphalt – gut
Distanz/ Zeit	510 m 2 Min.	ruhender Verkehr	beidseitig Längsparken Fahrbahn Ostseite Längsparken Fahrbahn
Klassifizierung	Kreisstraße	zul. Geschw.	50 km/h
Ortslage	innerorts	Verkehrsstärke	—
Baulastträger	Kreis		
Tourismus	4 Millionen Jahre Menschheitsgeschichte		
Führungsform	Mischverkehr.		
Problem	—		
Planung			
Maßnahme	DTV prüfen. Bei DTV > 3.000 Kfz/Tag Markierungslösung prüfen (einseitiger Schutzstreifen in 1,50 m Breite und einseitige Piktogrammreihe). Führungskontinuität innerhalb der Ortsdurchfahrt beachten. Anschlüsse an vor- bzw. nachgelagerte Radverkehrsanlagen gewährleisten.		
Kosten-schätzung	2.800 €		
Priorität [Sicherheit]	K - Kleinmaßnahmen	Priorität [Zeit]	K - kurzfristig

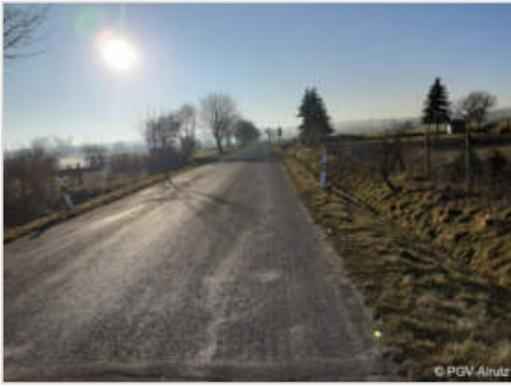
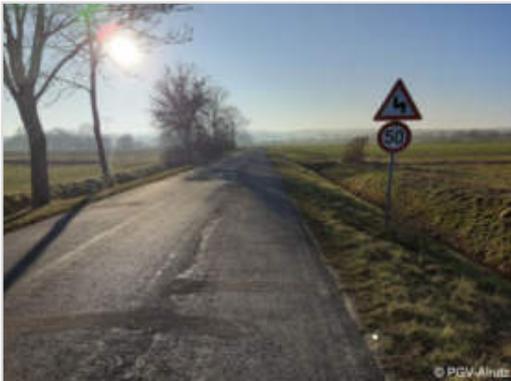
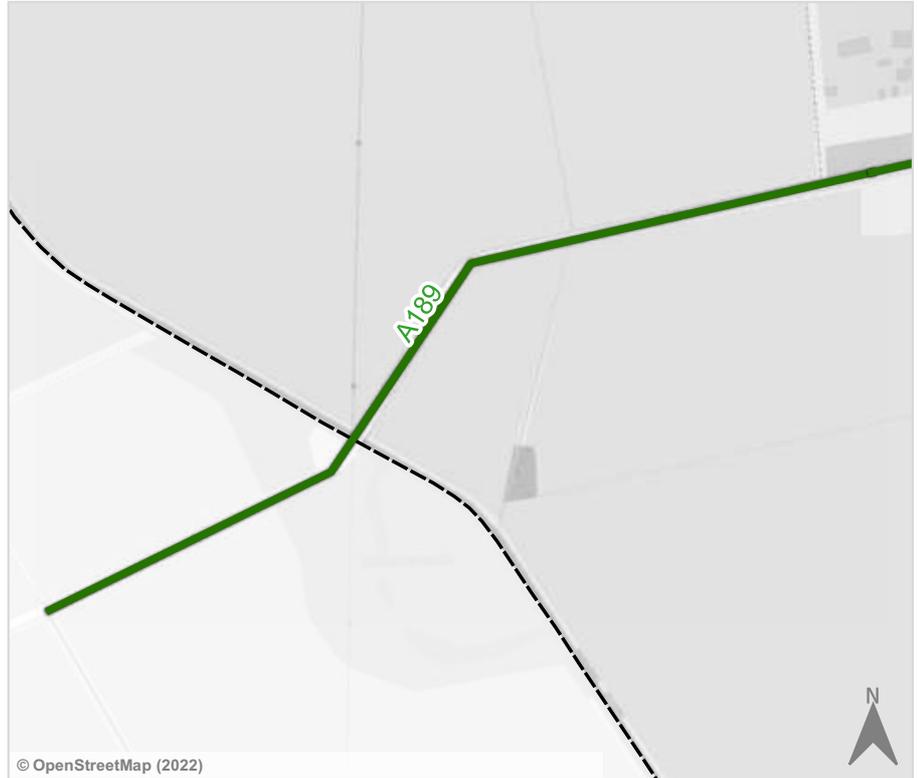
Allgemein		Bestand	
Strecke von	Ortsein-/ -ausgang Uthmöden	Breite RVA [cm]	—
Strecke bis	Gemeindegrenze Haldensleben	Belag – Zustand	Asphalt – gut
Distanz/ Zeit	1.160 m 5 Min.	ruhender Verkehr	—
Klassifizierung	Kreisstraße	zul. Geschw.	100 km/h - abschnittsweise 50 km/h
Ortslage	außerorts	Verkehrsstärke	—
Baulastträger	Kreis		
Tourismus	4 Millionen Jahre Menschheitsgeschichte		
Führungsform	Mischverkehr.		
Problem	Für im Mischverkehr geführten Radverkehr unverträgliches Geschwindigkeitsniveau.		
Planung			
Maßnahme	DTV prüfen. Bei DTV > 2.500 Kfz/Tag Erforderlichkeit einer Radverkehrsanlage prüfen. Anschluss an vor- und nachgelagerte Radverkehrsanlagen gewährleisten. Kurzfristig Temporeduzierung auf 70 km/h.		
Kosten-schätzung	4.100 €		
Priorität [Sicherheit]	K - Kleinmaßnahmen	Priorität [Zeit]	—
