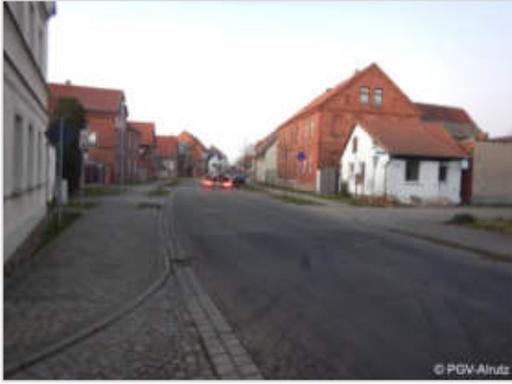
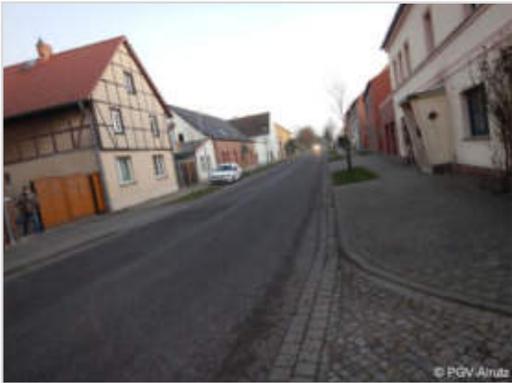
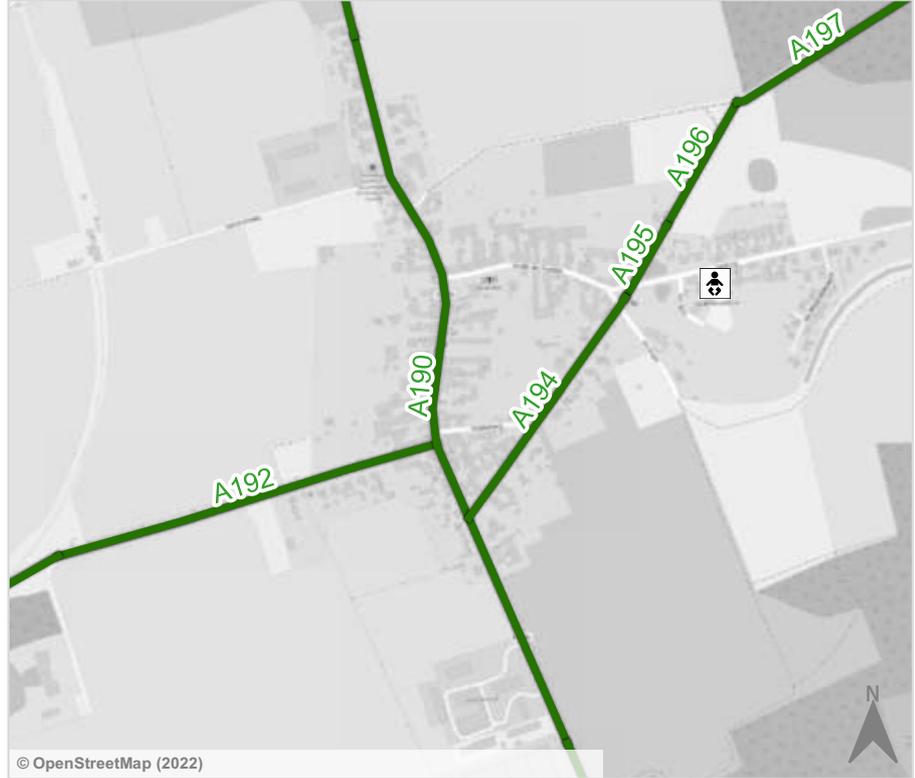
Allgemein		Bestand	
Strecke von	Ortsaus-/eingang Satuelle	Breite RVA [cm]	—
Strecke bis	Ortsaus-/eingang Satuelle	Belag – Zustand	Asphalt – gut
Distanz/ Zeit	1.110 m 4 Min.	ruhender Verkehr	—
Klassifizierung	Kreisstraße	zul. Geschw.	50 km/h
Ortslage	innerorts	Verkehrsstärke	558 Kfz/Spitzenstunde (2019)
Baulastträger	Kreis		
Tourismus	—		
Führungsform	Mischverkehr.		
Problem	Für im Mischverkehr geführten Radverkehr unverträgliches Geschwindigkeitsniveau und Verkehrsaufkommen.

Maßnahme	Anlage beidseitig richtungstreuer Radverkehrsanlagen in Regelbreite, Markierungslösung prüfen (einseitiger Schutzstreifen in 1,50 m Breite, bergauf, und einseitige Piktogrammreihe, bergab). Anschlüsse an vor- bzw. nachgelagerte Radverkehrsanlagen gewährleisten.		
Kosten-schätzung	228.900 €		
Priorität [Sicherheit]	1 - Hohe Priorität	Priorität [Zeit]	A - Hohe Priorität

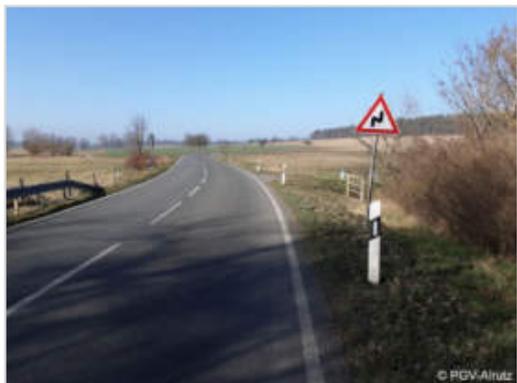
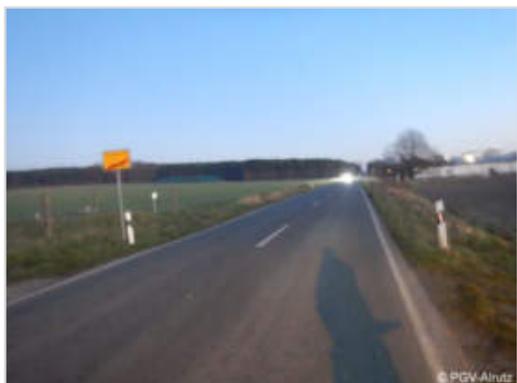
Strecke von	Wasserwerk Haldensleben
Strecke bis	Ortseingang Satuelle
Distanz/ Zeit	3.620 m 14 Min.
Klassifizierung	Kreisstraße
Ortslage	außerorts
Baulastträger	Kreis
Tourismus	—
Führungsform	Mischverkehr.

Breite RVA [cm]	—
Belag – Zustand	Asphalt – gut
ruhender Verkehr	
zul. Geschw.	100 km/h
Verkehrsstärke	558 Kfz/Spitzenstunde (2019)

Problem Für im Mischverkehr geführten Radverkehr unverträgliches Geschwindigkeitsniveau und Verkehrsaufkommen.

Maßnahme	Neubau einer Radverkehrsanlage in Regelbreite zzgl. Sicherheitstrennstreifen im Seitenraum (aufgrund hoher Verkehrsbelastung zur Spitzenstunde). Kurzfristig Temporeduzierung auf 70 km/h.
-----------------	---

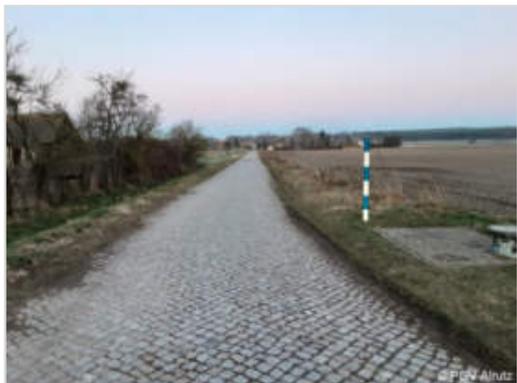
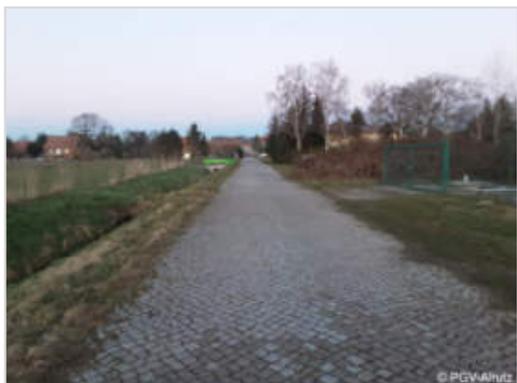
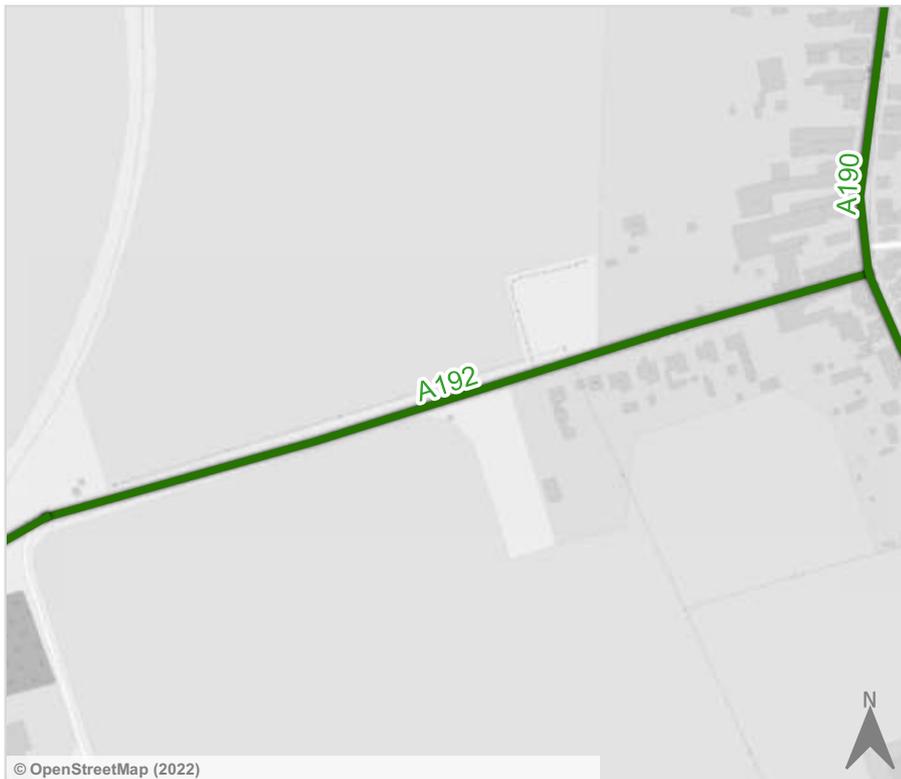
Allgemein		Bestand	
Strecke von	Hauptstraße (K1106)	Breite RVA [cm]	—
Strecke bis	Am Bahndamm Ohre	Belag – Zustand	Natursteinpflaster – leicht eingeschränkt
Distanz/ Zeit	580 m 2 Min.	ruhender Verkehr	—
Klassifizierung	Gemeindeverbindungsstraße	zul. Geschw.	50 km/h
Ortslage	außerorts	Verkehrsstärke	—
Baulastträger	Gemeinde		
Tourismus	—		
Führungsform	Mischverkehr.		
Problem	—		
Planung			
Maßnahme	Kein Handlungsbedarf. Perspektivisch: Bei Erneuerung des Belags Asphaltierung der Wegestrecke.		
Kosten-schätzung	—		
Priorität [Sicherheit]	—	Priorität [Zeit]	—

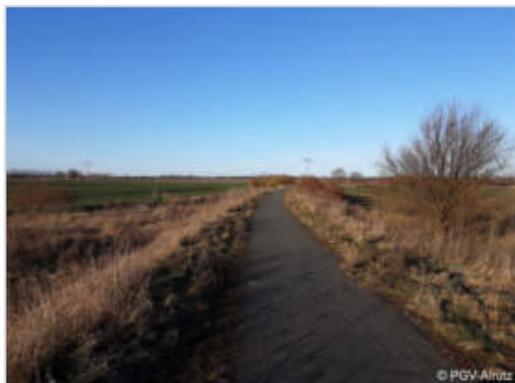
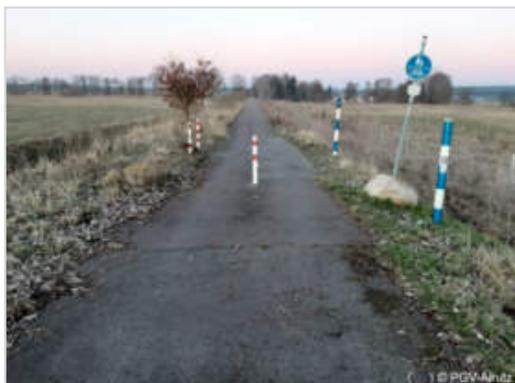
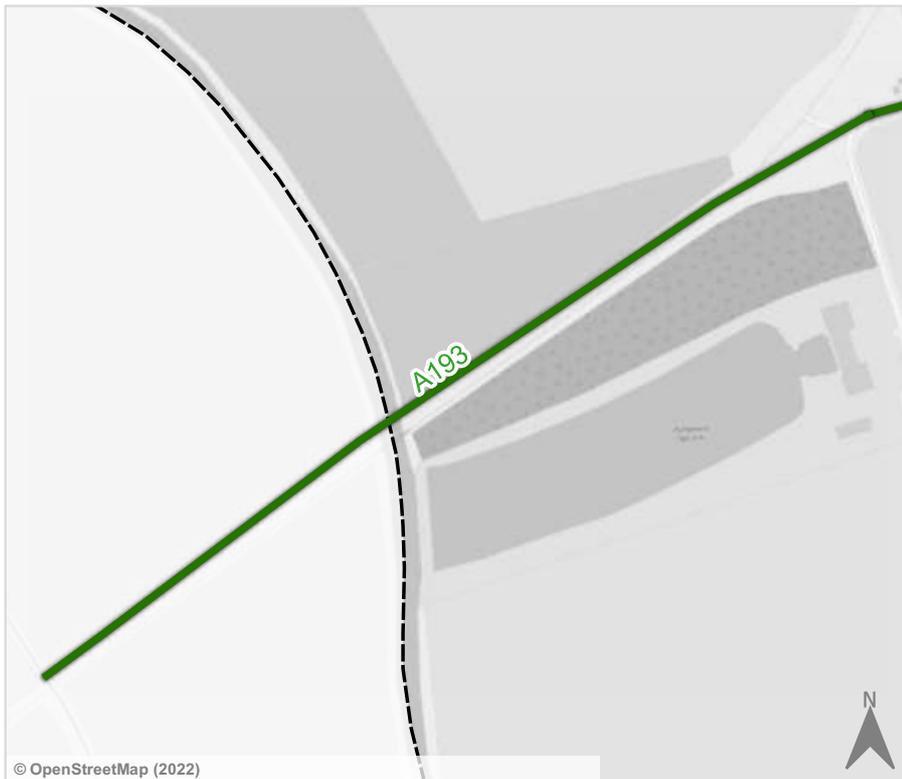
Allgemein		Bestand	
Strecke von	Hagenweg	Breite RVA [cm]	250
Strecke bis	Gemeindegrenze Haldensleben	Belag – Zustand	Asphalt – leicht eingeschränkt
Distanz/ Zeit	730 m 3 Min.	ruhender Verkehr	—
Klassifizierung	Wirtschaftsweg	zul. Geschw.	—
Ortslage	außerorts	Verkehrsstärke	—
Baulastträger	Gemeinde		
Tourismus	—		
Führungsform	gem. Geh-/ Radweg (Z240) in Zweirichtungsführung.		
Problem	Unzureichende (befestigte) Durchlassbreite bei Poller.		
Planung			
Maßnahme	Punktuelle Handlungsbedarf: (Befestigte) Durchlassbreite von 1,50 m bei Austausch durch reflektierende(n) Poller(n) mit Warnmarkierung gewährleisten.		
Kosten-schätzung	1.400 €		
Priorität [Sicherheit]	K - Kleinstmaßnahmen	Priorität [Zeit]	K - kurzfristig

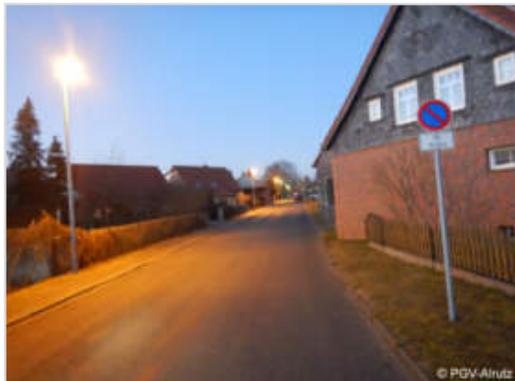
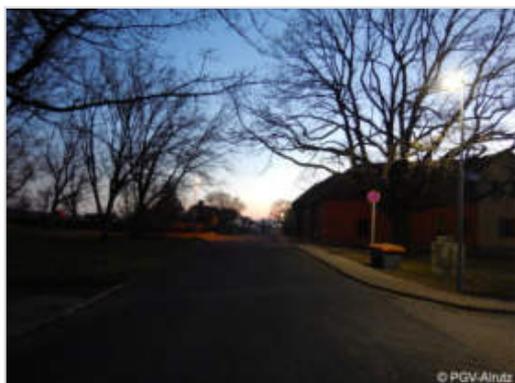
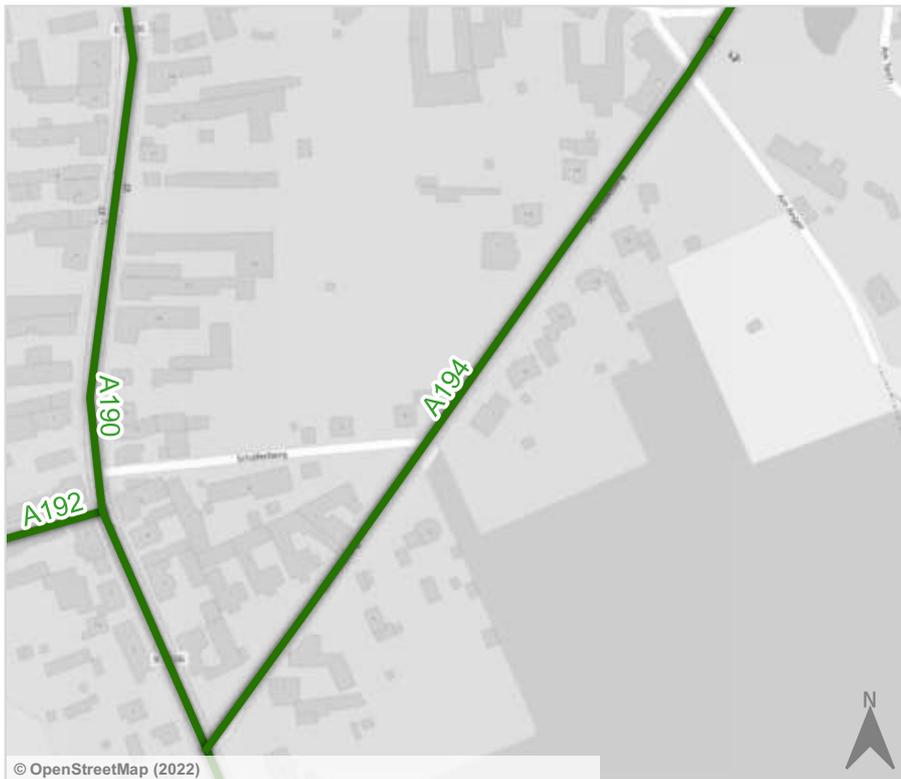
Strecke von	Straße des Friedens
Strecke bis	Hauptstraße (K1106)
Distanz/ Zeit	400 m 2 Min.
Klassifizierung	Gemeindestraße
Ortslage	innerorts
Baulastträger	Gemeinde
Tourismus	—
Führungsform	Mischverkehr.
Problem	—

Breite RVA [cm]	—
Belag – Zustand	Asphalt – gut
ruhender Verkehr	Südseite Längsparken Fahrbahn
zul. Geschw.	30 km/h - Zone
Verkehrsstärke	—

Maßnahme	Kein Handlungsbedarf.		
Kosten-schätzung	—		
Priorität [Sicherheit]	—	Priorität [Zeit]	—

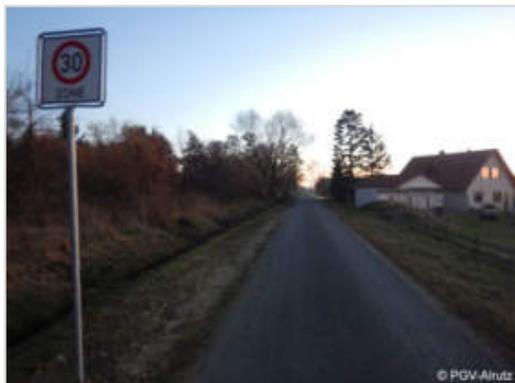
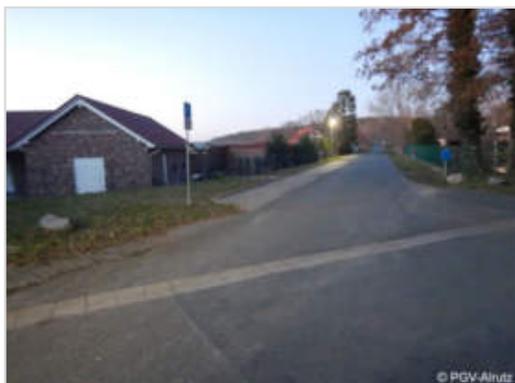
Allgemein		Bestand	
Strecke von	Ortseingang Satuelle	Breite RVA [cm]	—
Strecke bis	Schmiedeberg	Belag – Zustand	Asphalt – gut
Distanz/ Zeit	120 m 1 Min.	ruhender Verkehr	Westseite Längsparken Parkbucht
Klassifizierung	Gemeindestraße	zul. Geschw.	30 km/h - Zone
Ortslage	innerorts	Verkehrsstärke	—
Baulasträger	Gemeinde		
Tourismus	—		
Führungsform	Mischverkehr.		
Problem	—		
Planung			
Maßnahme	Kein Handlungsbedarf.		
Kosten-schätzung	—		
Priorität [Sicherheit]	—	Priorität [Zeit]	—

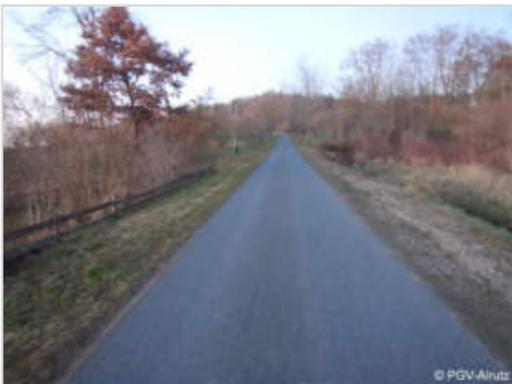
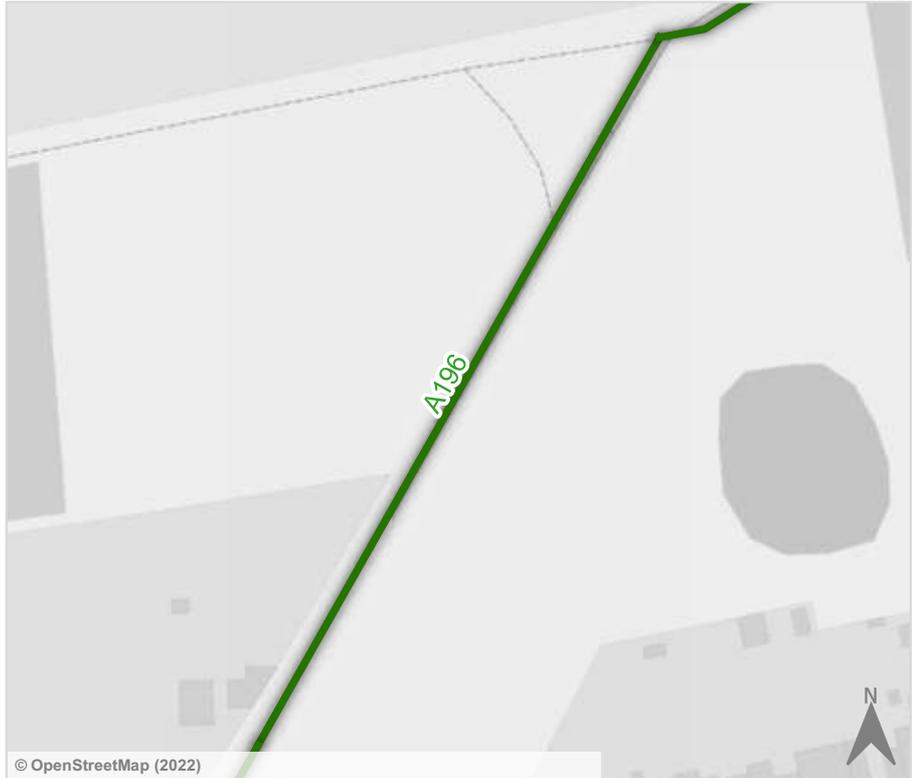
Allgemein		Bestand	
Strecke von	Wirtschaftsweg Richtung K1106	Breite RVA [cm]	—
Strecke bis	Ortseingang Satuelle	Belag – Zustand	Asphalt – gut
Distanz/ Zeit	210 m 1 Min.	ruhender Verkehr	—
Klassifizierung	Gemeindeverbindungsstraße	zul. Geschw.	50 km/h
Ortslage	innerorts	Verkehrsstärke	—
Baulastträger	Gemeinde		
Tourismus	—		
Führungsform	Mischverkehr.		
Problem	—		
Planung			
Maßnahme	Kein Handlungsbedarf.		
Kosten-schätzung	—		
Priorität [Sicherheit]	—	Priorität [Zeit]	—

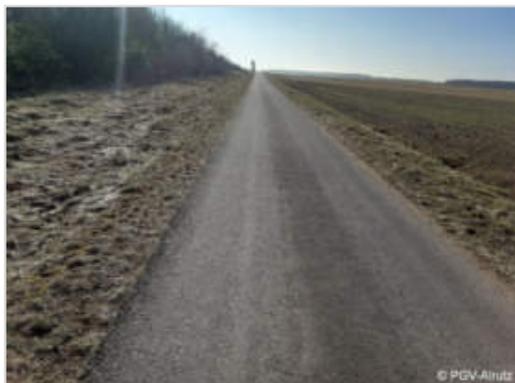
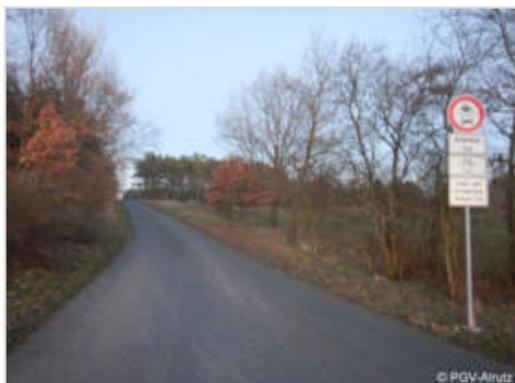
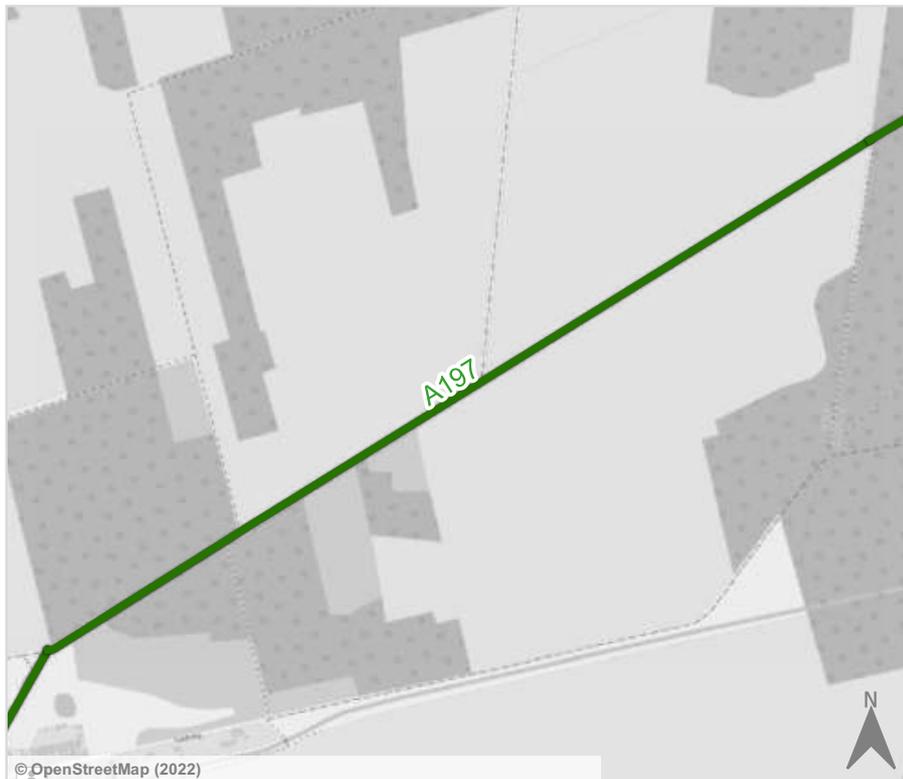
Allgemein		Bestand	
Strecke von	Beginn Bewaldung	Breite RVA [cm]	300
Strecke bis	Lübberitzer Weg	Belag – Zustand	Asphalt – gut
Distanz/ Zeit	1.950 m 8 Min.	ruhender Verkehr	—
Klassifizierung	Wirtschaftsweg	zul. Geschw.	—
Ortslage	außerorts	Verkehrsstärke	—
Baulastträger	Gemeinde		
Tourismus	—		
Führungsform	Wirtschaftsweg.		
Problem	—		
Planung			
Maßnahme	Kein Handlungsbedarf.		
Kosten-schätzung	—		
Priorität [Sicherheit]	—	Priorität [Zeit]	—

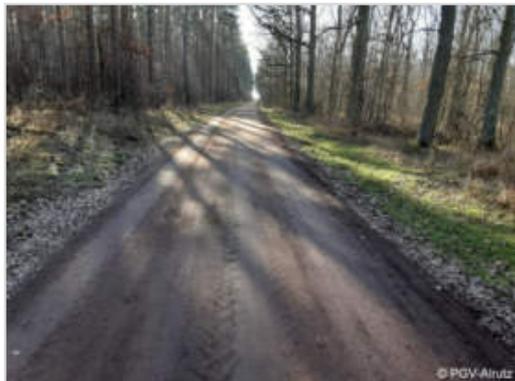
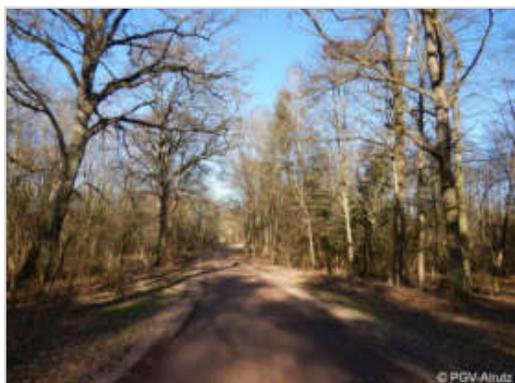
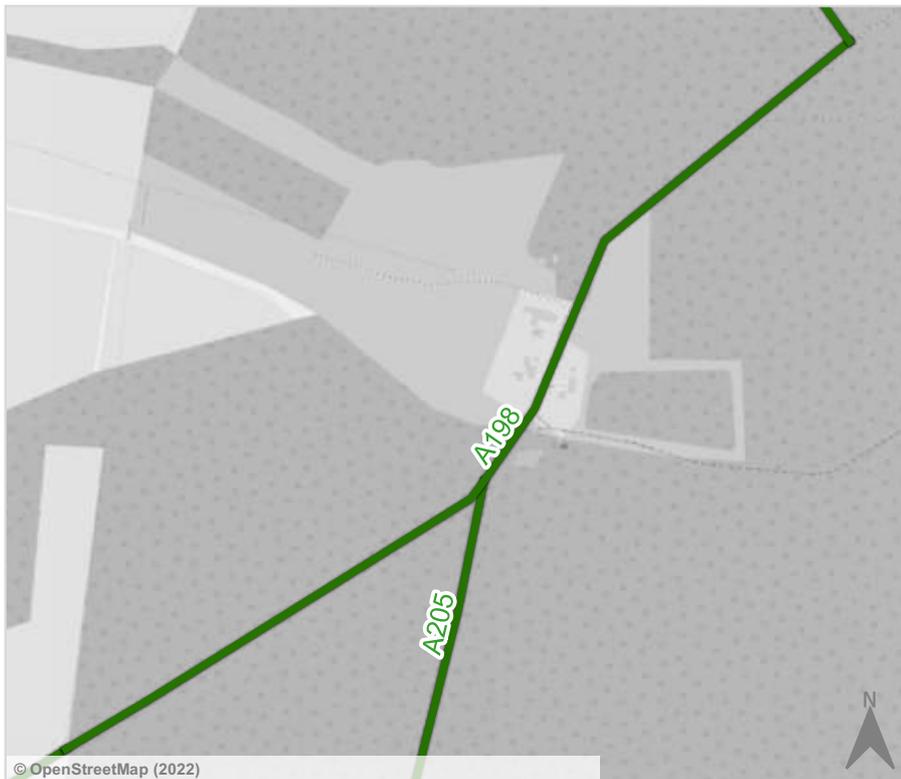
Allgemein		Bestand	
Strecke von	Waldgrenze bei Satuelle	Breite RVA [cm]	400
Strecke bis	Wirtschaftsweg Richtung Dorst	Belag – Zustand	Wassergebunden – leicht eingeschränkt
Distanz/ Zeit	1.330 m 5 Min.	ruhender Verkehr	—
Klassifizierung	Wirtschaftsweg	zul. Geschw.	—
Ortslage	außerorts	Verkehrsstärke	—
Baulastträger	Gemeinde		
Tourismus	4 Millionen Jahre Menschheitsgeschichte		
Führungsform	Wirtschaftsweg.		
Problem	—		
Planung			
Maßnahme	Kein Handlungsbedarf. Belagsqualität durch regelmäßige Instandsetzung aufrecht erhalten.		
Kosten-schätzung	—		
Priorität [Sicherheit]	—	Priorität [Zeit]	—

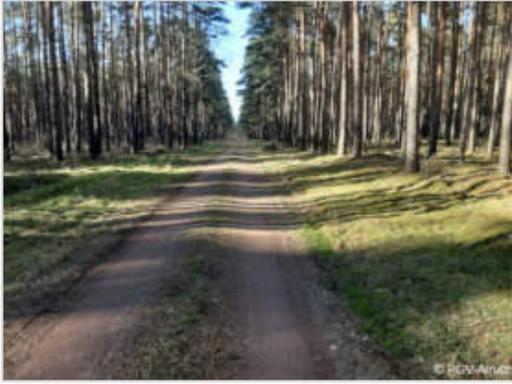
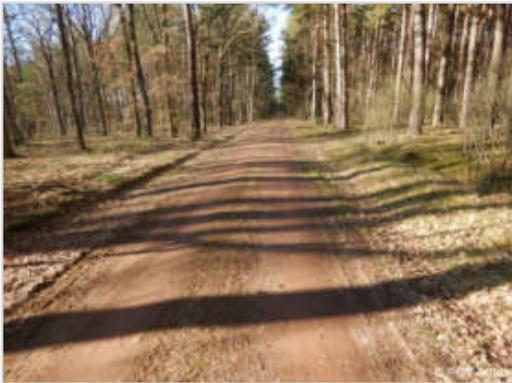
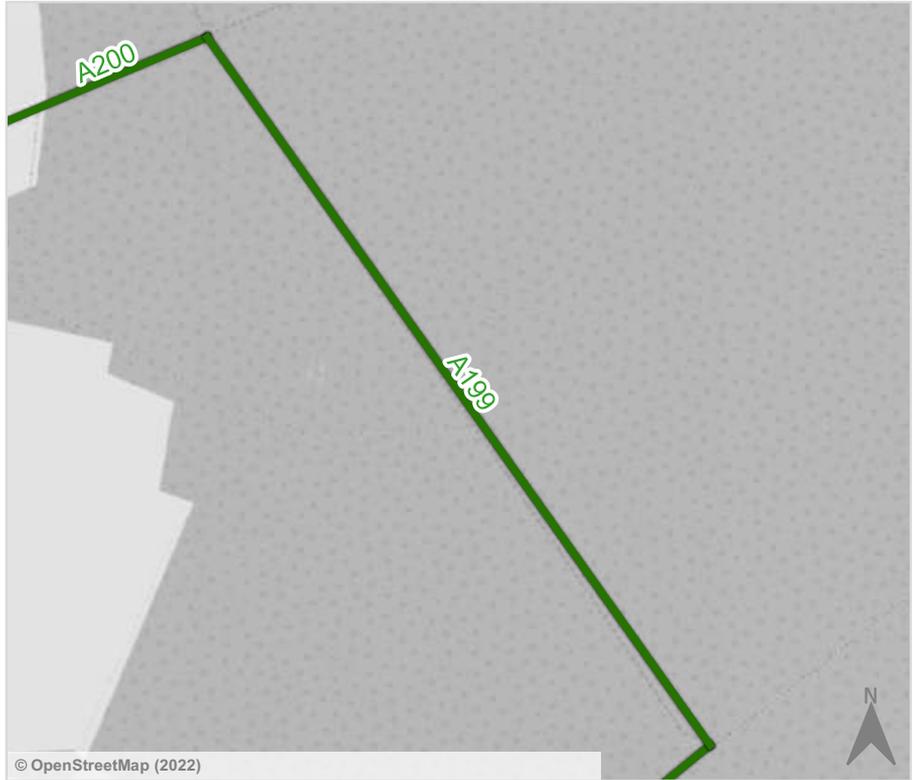
Allgemein		Bestand	
Strecke von	Wirtschaftsweg Richtung Lübberitz	Breite RVA [cm]	350
Strecke bis	Wirtschaftsweg Richtung Uthmöden	Belag – Zustand	Wassergebunden – erhebl. eingeschränkt
Distanz/ Zeit	1.150 m 5 Min.	ruhender Verkehr	—
Klassifizierung	Wirtschaftsweg	zul. Geschw.	—
Ortslage	außerorts	Verkehrsstärke	—
Baulastträger	Gemeinde		
Tourismus	4 Millionen Jahre Menschheitsgeschichte		
Führungsform	Wirtschaftsweg.		
Problem	Wirtschaftsweg in unzureichender Belagsqualität.

Planung			
Maßnahme	Erneuerung des Belags mit wassergebundener Decke. Belagsqualität durch regelmäßige Instandsetzung aufrecht erhalten.		
Kosten-schätzung	237.200 €		
Priorität [Sicherheit]	2 - Mittlere Priorität	Priorität [Zeit]	B - Mittlere Priorität

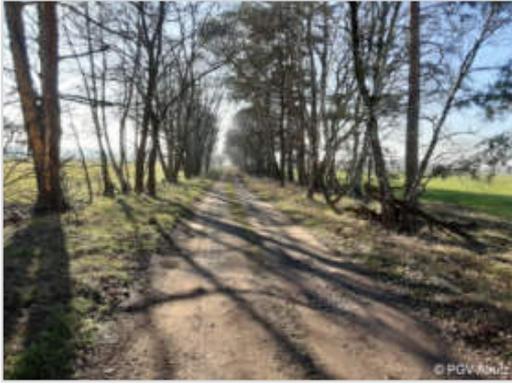
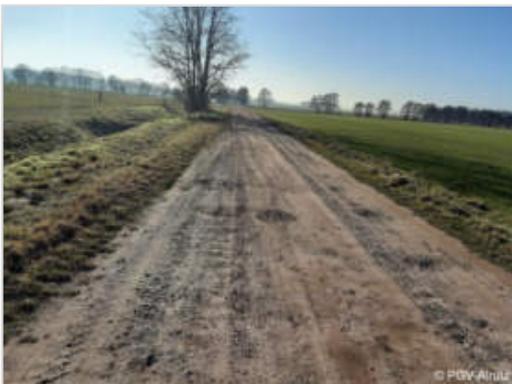
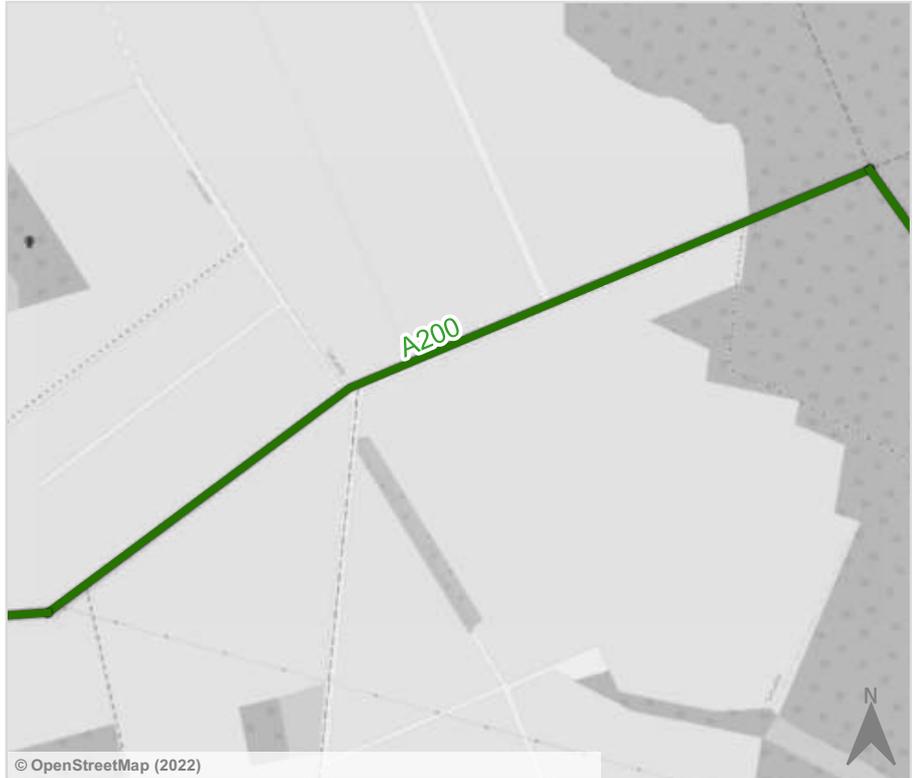
Allgemein		Bestand	
Strecke von	Wirtschaftsweg Richtung Lübberitz	Breite RVA [cm]	350
Strecke bis	Wirtschaftsweg Richtung Uthmöden	Belag – Zustand	Wassergebunden – kaum nutzbar
Distanz/ Zeit	1.640 m 7 Min.	ruhender Verkehr	—
Klassifizierung	Wirtschaftsweg	zul. Geschw.	—
Ortslage	außerorts	Verkehrsstärke	—
Baulastträger	Gemeinde		
Tourismus	4 Millionen Jahre Menschheitsgeschichte		
Führungsform	Wirtschaftsweg.		
Problem	Wirtschaftsweg in unzureichender Belagsqualität. Stellenweise Sand und große Steine auf dem Weg: Sturzgefahr.		
Planung			
Maßnahme	Erneuerung des Belags durch z.B. wassergebundene Wegedecke. Belagsqualität durch regelmäßige Instandsetzung aufrecht erhalten. Alternativ: Asphaltierung der Wegestrecke prüfen.		
Kosten-schätzung	338.300 €		
Priorität [Sicherheit]	1 - Hohe Priorität	Priorität [Zeit]	B - Mittlere Priorität

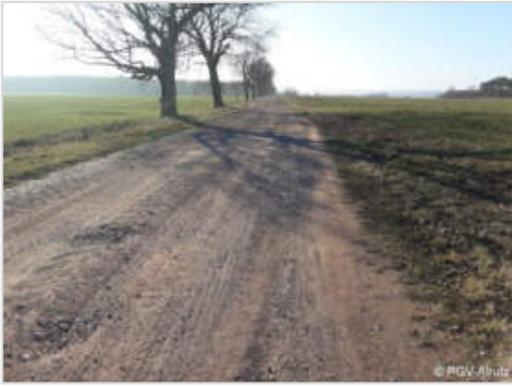
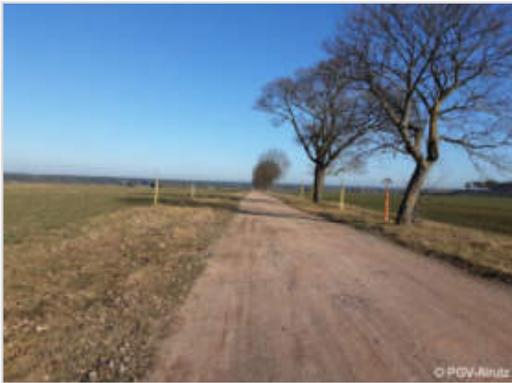
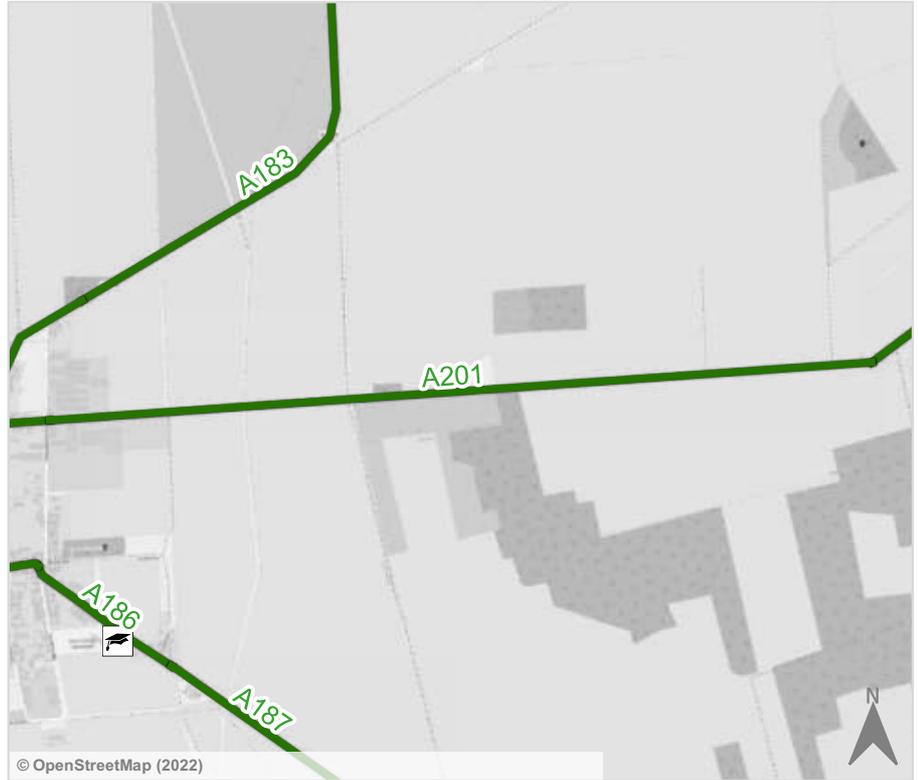
Allgemein		Bestand	
Strecke von	Wirtschaftsweg Richtung Lübberitz	Breite RVA [cm]	500
Strecke bis	Windmühlenbergstr. / Leegartenstr.	Belag – Zustand	Wassergebunden – kaum nutzbar
Distanz/ Zeit	2.430 m 10 Min.	ruhender Verkehr	—
Klassifizierung	Wirtschaftsweg	zul. Geschw.	—
Ortslage	außerorts	Verkehrsstärke	—
Baulastträger	Gemeinde		
Tourismus	4 Millionen Jahre Menschheitsgeschichte		
Führungsform	Wirtschaftsweg.		
Problem	Wirtschaftsweg in unzureichender Belagsqualität. Stellenweise Sand und große Steine auf dem Weg: Sturzgefahr.		
Planung			
Maßnahme	Erneuerung des Belags durch z.B. wassergebundene Wegedecke. Belagsqualität durch regelmäßige Instandsetzung aufrecht erhalten. Alternativ: Asphaltierung der Wegestrecke prüfen. Zufahrtsbeschränkung für private Kfz durch reflektierende Poller mit Warnmarkierung. Durchlassbreite von mind. 1,50 m zueinander gewährleisten.		
Kosten-schätzung	502.600 €		
Priorität [Sicherheit]	1 - Hohe Priorität	Priorität [Zeit]	B - Mittlere Priorität

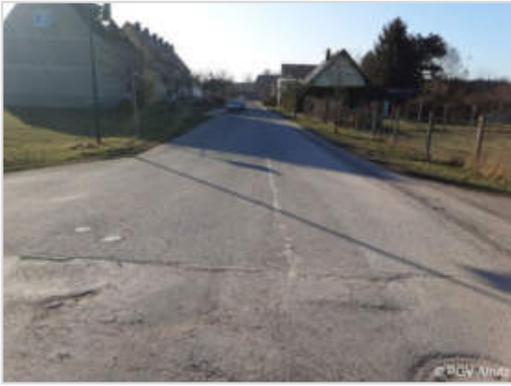
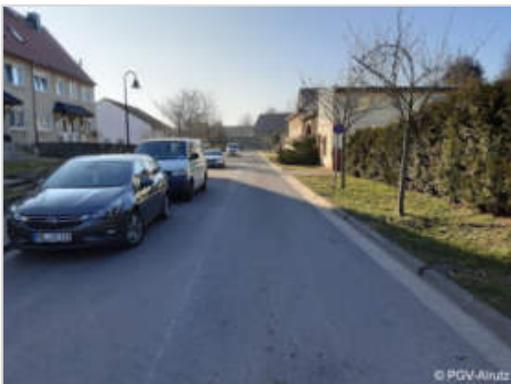
Allgemein		Bestand	
Strecke von	Kleegartenstraße	Breite RVA [cm]	350
Strecke bis	Lange Straße (K1106)	Belag – Zustand	Asphalt – gut
Distanz/ Zeit	200 m 1 Min.	ruhender Verkehr	Südseite Längsparken Fahrbahn
Klassifizierung	Gemeindestraße	zul. Geschw.	50 km/h
Ortslage	innerorts	Verkehrsstärke	—
Baulasträger	Gemeinde		
Tourismus	4 Millionen Jahre Menschheitsgeschichte		
Führungsform	Mischverkehr.		
Problem	—		
Planung			
Maßnahme	Kein Handlungsbedarf.		
Kosten-schätzung	—		
Priorität [Sicherheit]	—	Priorität [Zeit]	—

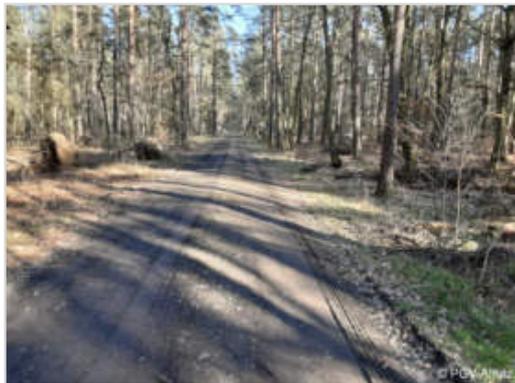
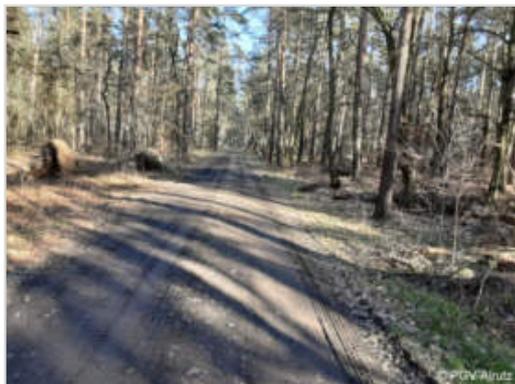
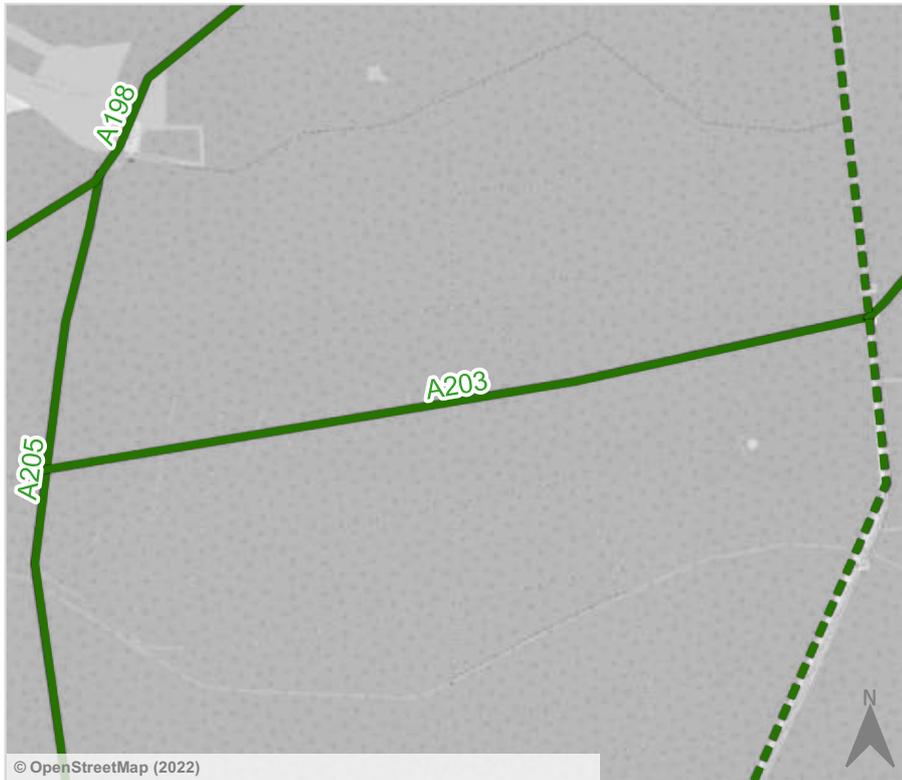
Strecke von	Wirtschaftsweg Richtung Lübberitz
Strecke bis	B71
Distanz/ Zeit	2.530 m 10 Min.
Klassifizierung	Wirtschaftsweg
Ortslage	außerorts
Baulastträger	Gemeinde
Tourismus	—
Führungsform	Wirtschaftsweg.
Problem	Unzureichende Belagsqualität.

Breite RVA [cm]	350
Belag – Zustand	Schotter – erhebl. eingeschränkt
ruhender Verkehr	—
zul. Geschw.	—
Verkehrsstärke	—

Maßnahme	Erneuerung des Belags mit wassergebundener Decke. Belagsqualität durch regelmäßige Instandsetzung aufrecht erhalten.		
Kosten-schätzung	521.800 €		
Priorität [Sicherheit]	2 - Mittlere Priorität	Priorität [Zeit]	C - Niedrige Priorität

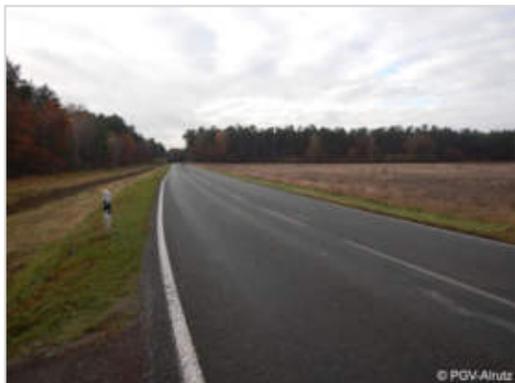
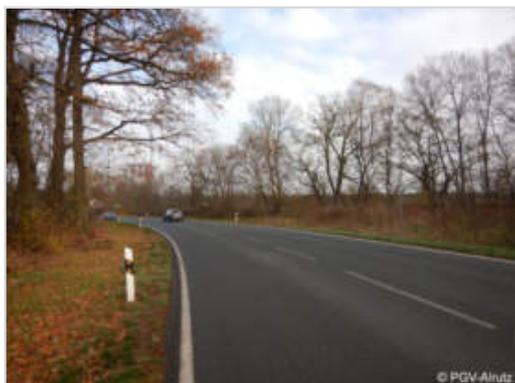
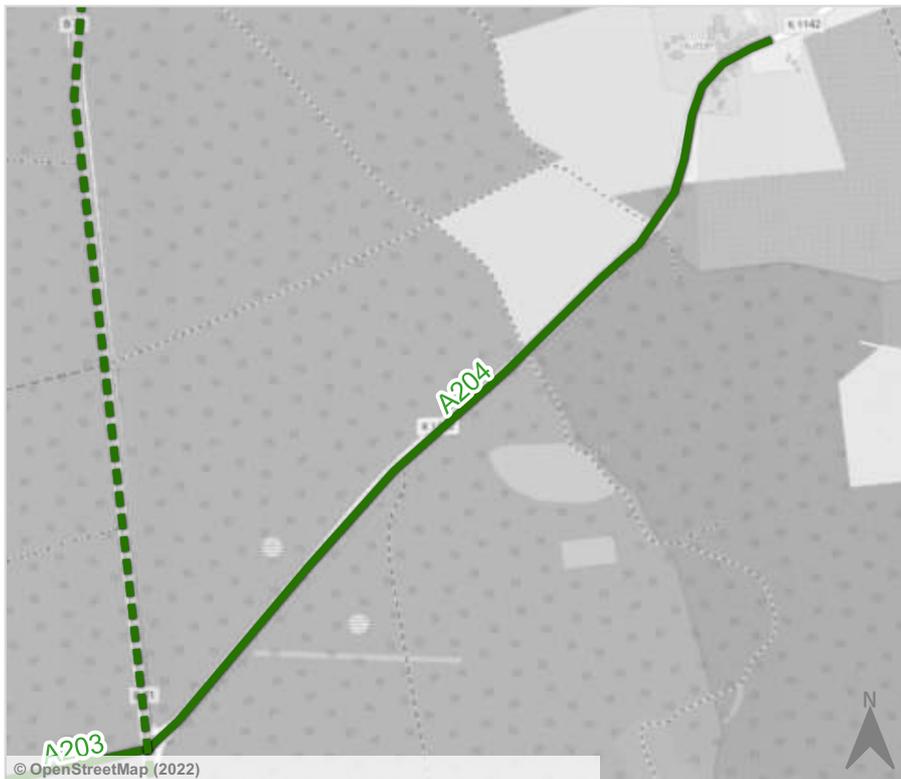
Allgemein		Bestand	
Strecke von	B71	Breite RVA [cm]	—
Strecke bis	Hütten	Belag – Zustand	Asphalt – gut
Distanz/ Zeit	1.500 m 6 Min.	ruhender Verkehr	—
Klassifizierung	Kreisstraße	zul. Geschw.	70 km/h
Ortslage	außerorts	Verkehrsstärke	—
Baulastträger	Kreis		
Tourismus	—		
Führungsform	Mischverkehr.		
Problem	Fehlende Querungshilfe am Knotenpunkt B71 / K1142.		
Planung			
Maßnahme	DTV prüfen. Bei DTV > 2.500 Kfz/Tag Erforderlichkeit einer Radverkehrsanlage prüfen. Anschluss an zukünftige Radverkehrsanlage entlang der B71 berücksichtigen und Querungshilfe am Knotenpunkt B71 / K1142 einrichten.		
Kostenschätzung	57.800 €		
Priorität [Sicherheit]	1 - Hohe Priorität	Priorität [Zeit]	A - Hohe Priorität

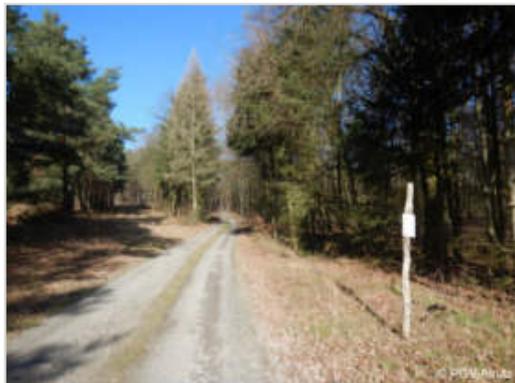
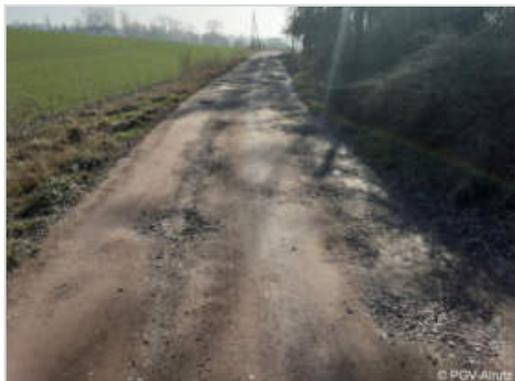
Allgemein		Bestand	
Strecke von	Klüdener Weg	Breite RVA [cm]	350
Strecke bis	KP südl. vom Forsthaus Lübberitz	Belag – Zustand	Wassergebunden – erhebl. eingeschränkt
Distanz/ Zeit	5.380 m 22 Min.	ruhender Verkehr	—
Klassifizierung	Wirtschaftsweg	zul. Geschw.	—
Ortslage	außerorts	Verkehrsstärke	—
Baulastträger	Gemeinde		
Tourismus	4 Millionen Jahre Menschheitsgeschichte		
Führungsform	Wirtschaftsweg.		
Problem	Abschnittsweise stark unzureichende Belagsqualität (v.a. im südlichen Teil des Abschnitts): u.a. Schlaglöcher, Spurrillen, sandige Oberflächen Abschnittsweise starke Steigung.		
Planung			
Maßnahme	Erneuerung des Belags mit wassergebundener Decke. Belagsqualität durch regelmäßige Instandsetzung aufrecht erhalten.		
Kostenschätzung	1.109.600 €		
Priorität [Sicherheit]	2 - Mittlere Priorität	Priorität [Zeit]	B - Mittlere Priorität

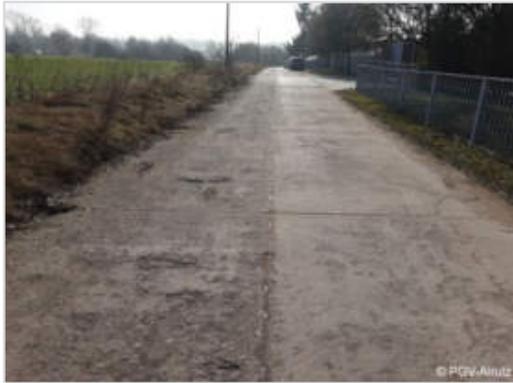
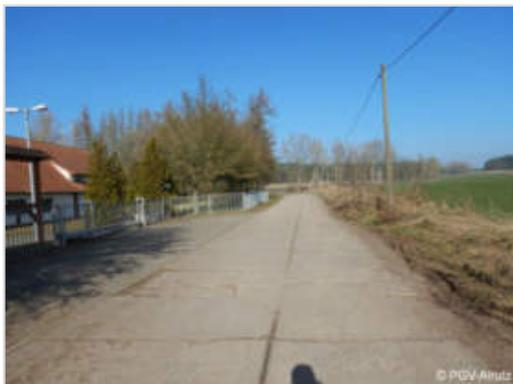
Allgemein		Bestand	
Strecke von	Wirtschaftsweg in Richtung K1106	Breite RVA [cm]	350
Strecke bis	Ende des Wasserwerks	Belag – Zustand	Betonplatten – erhebl. eingeschränkt
Distanz/ Zeit	140 m 1 Min.	ruhender Verkehr	Westseite Längsparken halb aufgesetzt
Klassifizierung	Gemeindeverbindungsstraße	zul. Geschw.	—
Ortslage	außerorts	Verkehrsstärke	—
Baulastträger	Gemeinde		
Tourismus	4 Millionen Jahre Menschheitsgeschichte		
Führungsform	Wirtschaftsweg.		
Problem	Unzureichende Belagsqualität.		
Planung			
Maßnahme	Belagserneuerung.		
Kosten-schätzung	38.500 €		
Priorität [Sicherheit]	2 - Mittlere Priorität	Priorität [Zeit]	B - Mittlere Priorität

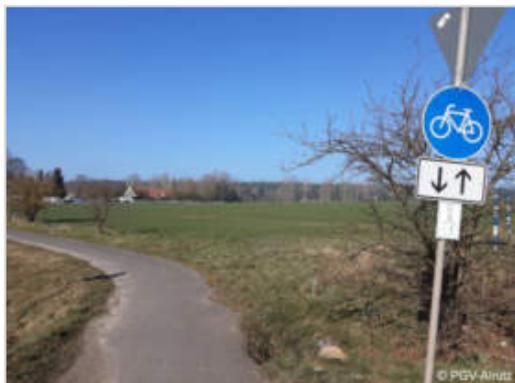
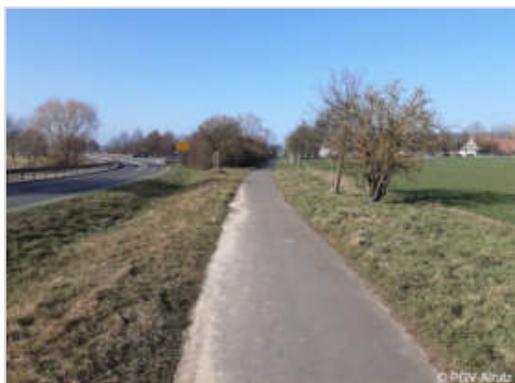
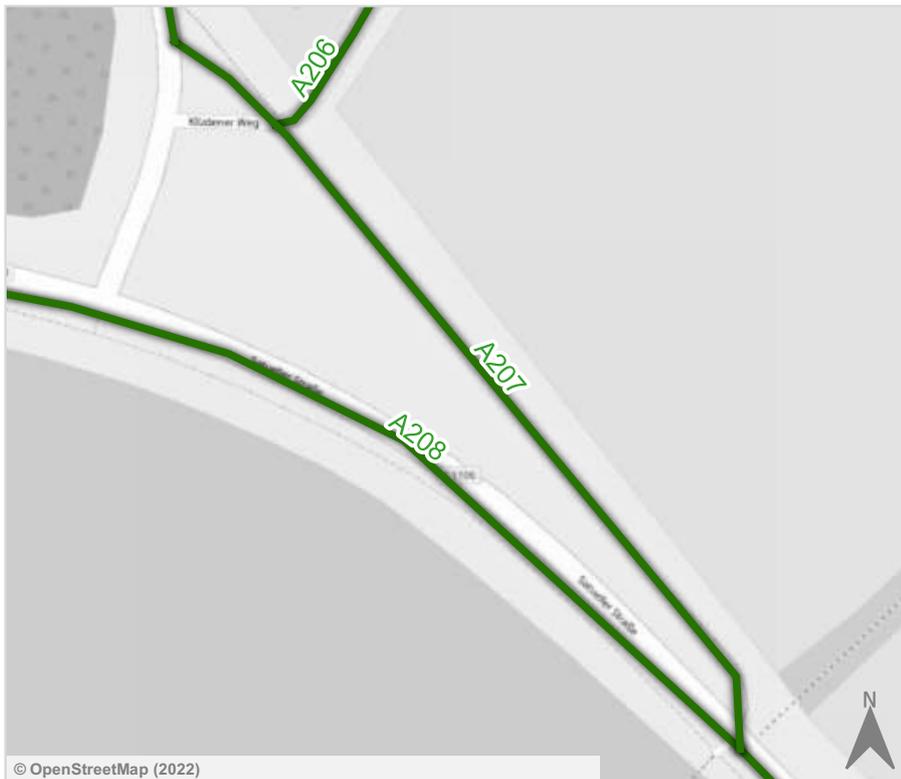
Allgemein		Bestand	
Strecke von	Satueller Straße (K1106)	Breite RVA [cm]	200
Strecke bis	Klödener Weg	Belag – Zustand	Asphalt – gut
Distanz/ Zeit	190 m 1 Min.	ruhender Verkehr	—
Klassifizierung	Kreisstraße	zul. Geschw.	100 km/h
Ortslage	außerorts	Verkehrsstärke	—
Baulastträger	Gemeinde		
Tourismus	4 Millionen Jahre Menschheitsgeschichte		
Führungsform	Nordseite Radweg (Z 237) in Zweirichtungsführung.		
Problem	—		
Planung			
Maßnahme	Kein Handlungsbedarf. Radverkehrsanlage in Mindestbreite gemäß StVO. Langfristig bzw. bei anstehenden Bauvorhaben sollte der Wegeausbau auf Regelbreite erfolgen.		
Kosten-schätzung	—		
Priorität [Sicherheit]	—	Priorität [Zeit]	—

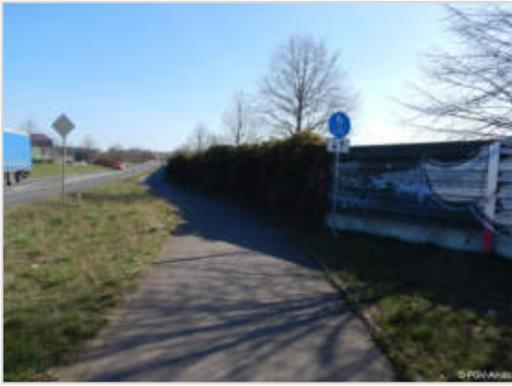
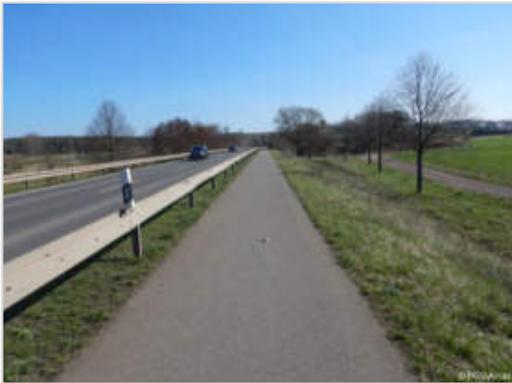
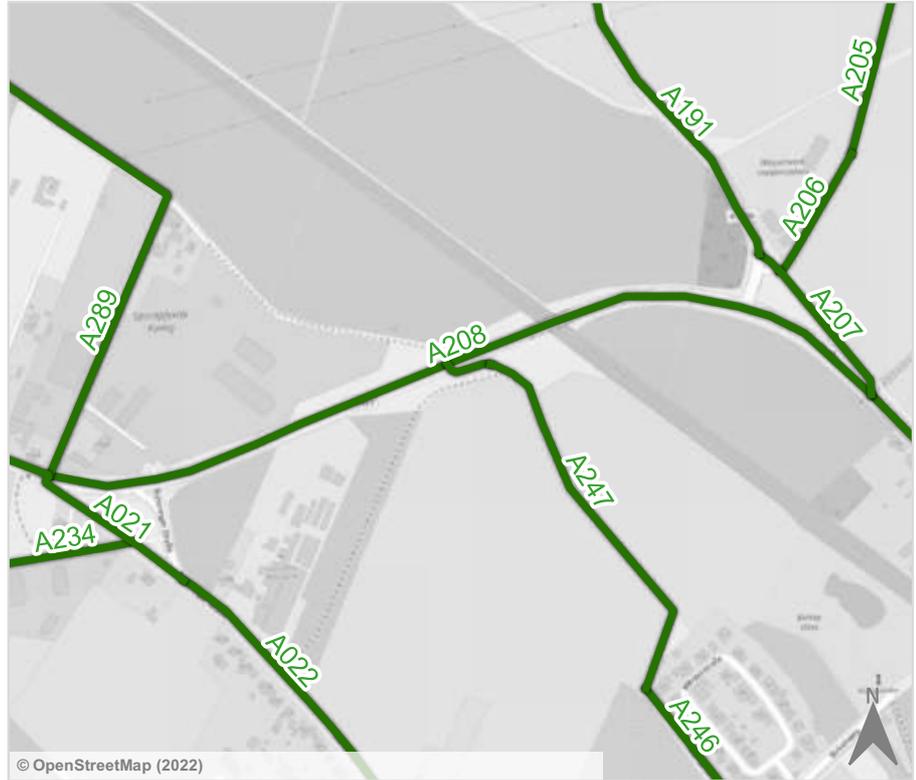
Allgemein		Bestand	
Strecke von	Radweg zum Klüdener Weg	Breite RVA [cm]	250
Strecke bis	Am Großen Werder	Belag – Zustand	Asphalt – gut
Distanz/ Zeit	920 m 4 Min.	ruhender Verkehr	—
Klassifizierung	Kreisstraße	zul. Geschw.	100 km/h - abschnittsweise 70 km/h
Ortslage	außerorts	Verkehrsstärke	—
Baulastträger	Kreis		
Tourismus	—		
Führungsform	Südseite gem. Geh-/ Radweg (Z240) in Zweirichtungsführung.		
Problem	—		
Planung			
Maßnahme	Kein Handlungsbedarf.		
Kosten-schätzung	—		
Priorität [Sicherheit]	—	Priorität [Zeit]	—

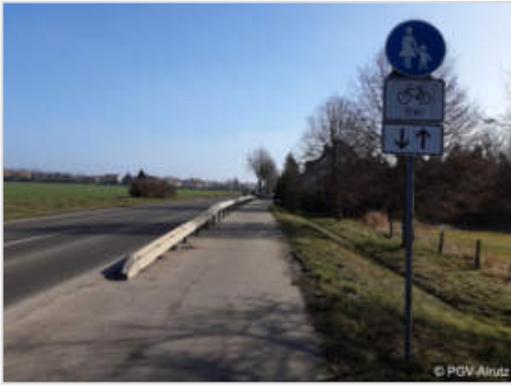
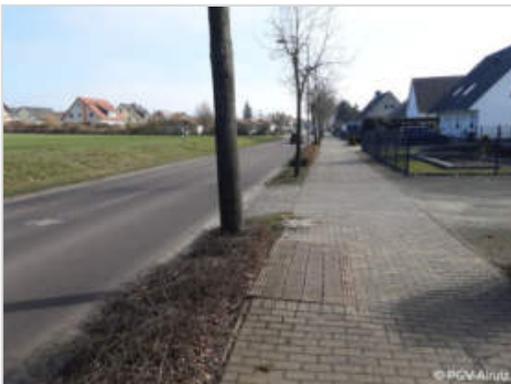
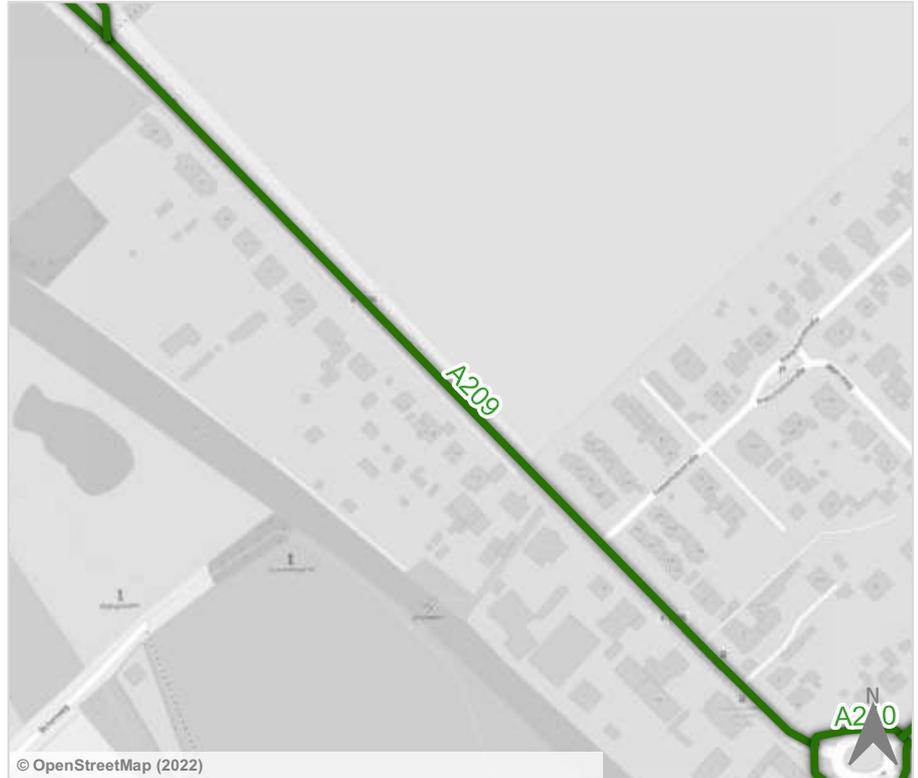
Allgemein		Bestand	
Strecke von	Bornsche Straße	Breite RVA [cm]	250
Strecke bis	Radweg zum Klüdener Weg	Belag – Zustand	Pflaster – leicht eingeschränkt
Distanz/ Zeit	530 m 2 Min.	ruhender Verkehr	—
Klassifizierung	Kreisstraße	zul. Geschw.	50 km/h
Ortslage	innerorts	Verkehrsstärke	—
Baulastträger	Kreis		
Tourismus	4 Millionen Jahre Menschheitsgeschichte		
Führungsform	Westseite Gehweg/RV frei in Zweirichtungsführung.		
Problem	Punktuelle Belagsmängel (Höhe Wurzelbrücken). Ungesicherte Querungsstelle am nördlichen Ende des Abschnitts.		
Planung			
Maßnahme	Punktuelle Belagsausbesserung. Querungshilfe am nördlichen Ende des Abschnitts einrichten. Anbindung an zukünftige Radverkehrsanlage in Richtung Satuelle gewährleisten. Vor dem Kreisverkehr gesicherten Übergang der Seitenraumnutzung auf die Fahrbahn gewährleisten. Verdeutlichung duale Führung durch Piktogramme auf der Fahrbahn. Langfristig: Aufheben der Zweirichtungsführung und richtungstreue Führung des Radverkehrs auf der Fahrbahn durch z.B. Markierungslösung prüfen.

Kosten-schätzung	76.900 €		
Priorität [Sicherheit]	2 - Mittlere Priorität	Priorität [Zeit]	B - Mittlere Priorität

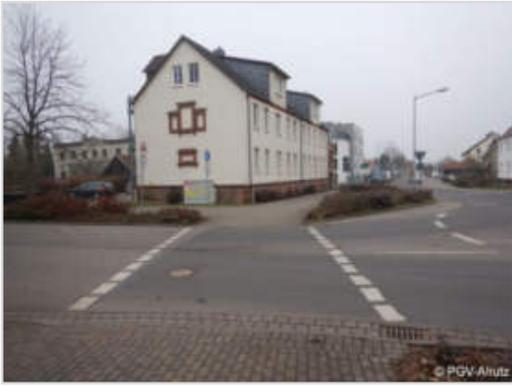
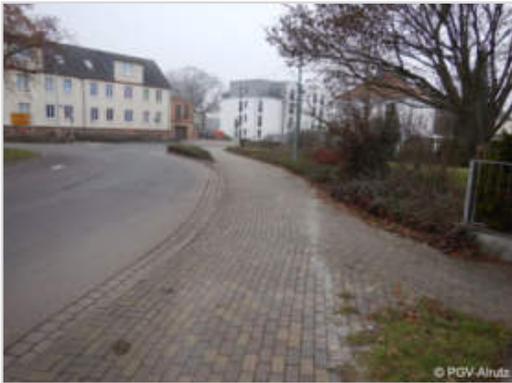
Allgemein		Bestand	
Strecke von		Breite RVA [cm]	300
Strecke bis		Belag – Zustand	Pflaster – gut
Distanz/ Zeit	150 m 1 Min.	ruhender Verkehr	—
Klassifizierung	Gemeindestraße	zul. Geschw.	50 km/h
Ortslage	innerorts	Verkehrsstärke	—
Baulastträger	Gemeinde		
Tourismus	4 Millionen Jahre Menschheitsgeschichte		
Führungsform	Beidseitig Gehweg/RV frei.		
Problem	Unklare Radverkehrsführung und Vorrangregelung Rad, Fuß.		
Planung			
Maßnahme	Radverkehr im Mischverkehr führen. Alternativ: Führung im Seitenraum und Vorrangregelung Rad, Fuß prüfen und einheitlich gestalten.		
Kosten-schätzung	2.800 €		
Priorität [Sicherheit]	K - Kleinmaßnahmen	Priorität [Zeit]	K - kurzfristig
