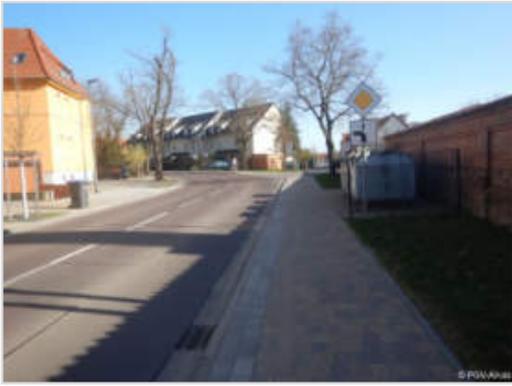
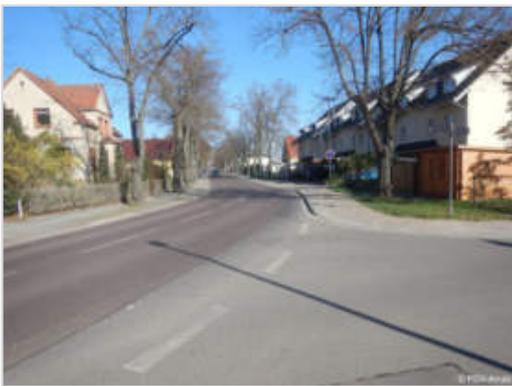
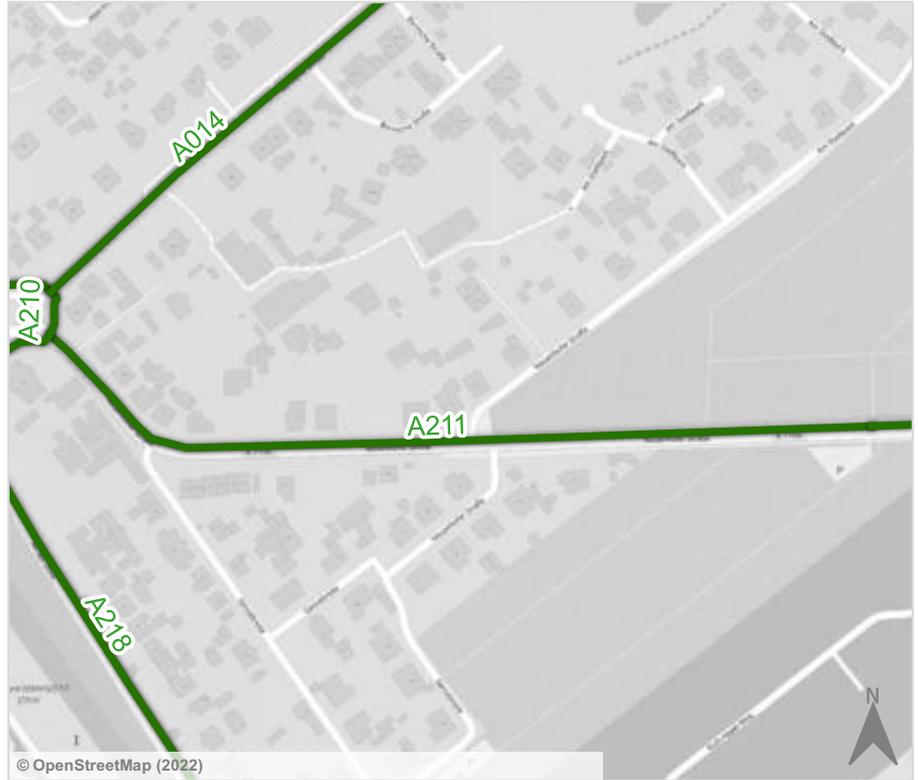
Allgemein		Bestand	
Strecke von	Ortsschild	Breite RVA [cm]	—
Strecke bis	Bornsche Straße	Belag – Zustand	Asphalt – gut
Distanz/ Zeit	480 m 2 Min.	ruhender Verkehr	Nordseite Längsparken aufgesetzt
Klassifizierung	Kreisstraße	zul. Geschw.	50 km/h
Ortslage	innerorts	Verkehrsstärke	—
Baulastträger	Kreis		
Tourismus	—		
Führungsform	Mischverkehr.		
Problem	—		
Planung			
Maßnahme	Markierungslösung prüfen (einseitig Schutzstreifen in 1,50 m Breite, einseitig Piktogrammreihe).		
Kosten-schätzung	39.600 €		
Priorität [Sicherheit]	K - Kleinmaßnahmen	Priorität [Zeit]	K - kurzfristig

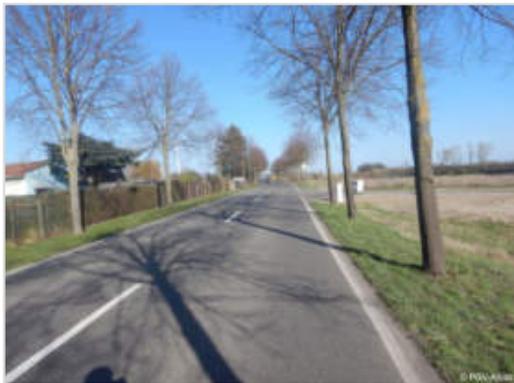
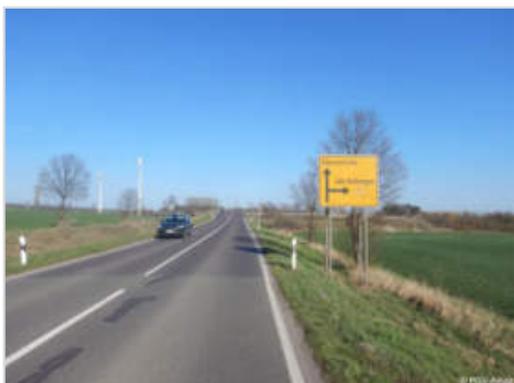
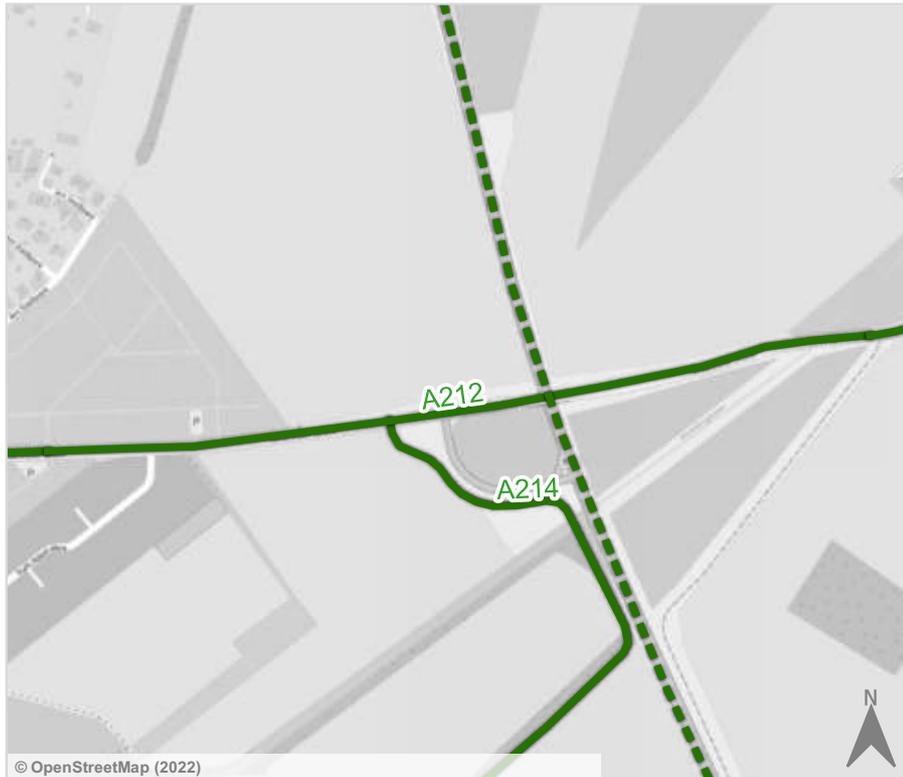
Strecke von	Ortsschild
Strecke bis	Weg beim Warenberggraben
Distanz/ Zeit	890 m 4 Min.
Klassifizierung	Kreisstraße
Ortslage	außerorts
Baulastträger	Kreis
Tourismus	—
Führungsform	Mischverkehr.
Problem	Für im Mischverkehr geführten Radverkehr unverträgliches Geschwindigkeitsniveau.

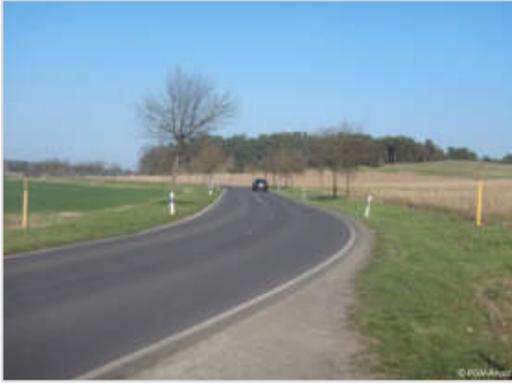
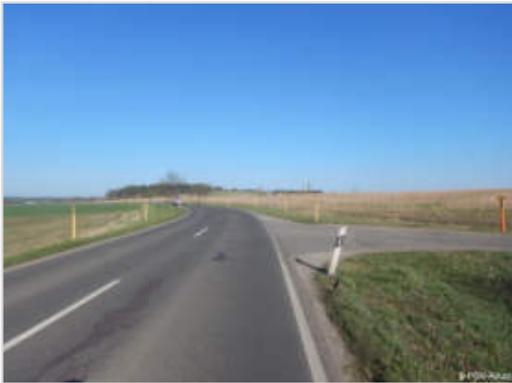
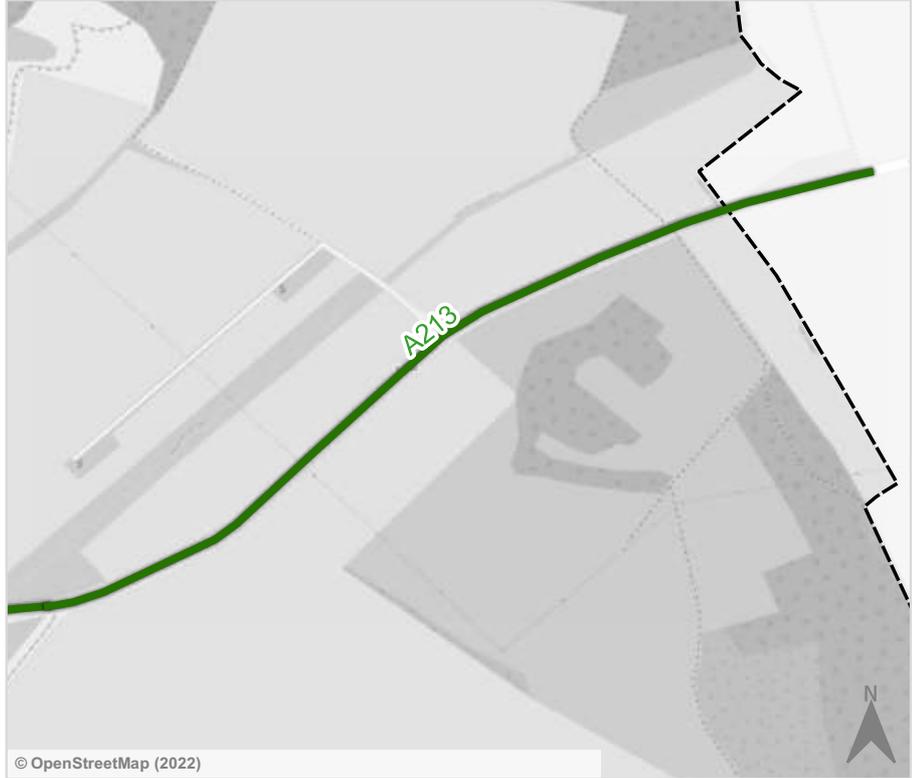
Allgemein		Bestand	
Strecke von	Weg beim Warenberggraben	Breite RVA [cm]	—
Strecke bis	Gemeindegrenze Haldensleben	Belag – Zustand	Asphalt – gut
Distanz/ Zeit	1.100 m 4 Min.	ruhender Verkehr	—
Klassifizierung	Kreisstraße	zul. Geschw.	100 km/h
Ortslage	außerorts	Verkehrsstärke	—
Baulastträger	Kreis		
Tourismus	—		
Führungsform	Mischverkehr. Wichtige Verbindung für Schulverkehre aus Neuenhofe.		
Problem	Für im Mischverkehr geführten Radverkehr unverträgliches Geschwindigkeitsniveau.		
Planung			
Maßnahme	Neubau einer Radverkehrsanlage in Regelbreite zzgl. Sicherheitstrennstreifen. Anschluss an ggf. vor- bzw. nachgelagerte Radverkehrsanlagen gewährleisten. Kurzfristig Temporeduzierung auf 70 km/h. Bedeutung der Verbindung für Schüler*innen und Pendler*innen aus Neuenhofe.		
Kosten-schätzung	606.400 €		
Priorität [Sicherheit]	1 - Hohe Priorität	Priorität [Zeit]	A - Hohe Priorität

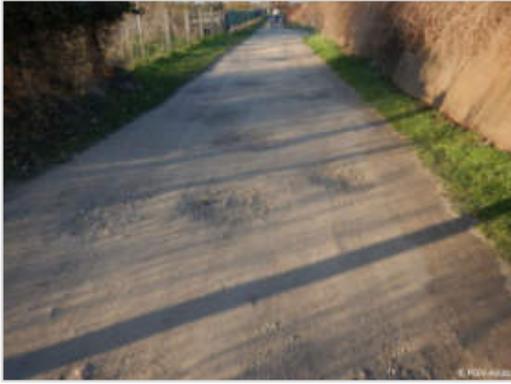
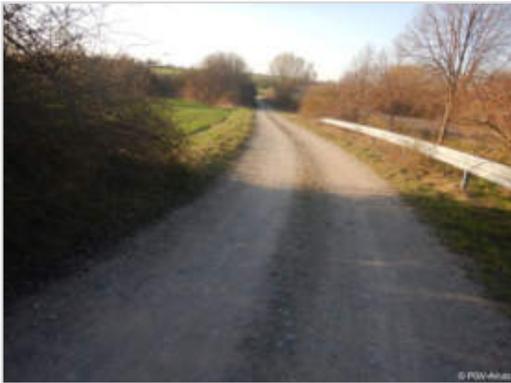
Allgemein		Bestand	
Strecke von	An der Ohre	Breite RVA [cm]	300
Strecke bis	Neuenhofer Straße (K1106)	Belag – Zustand	Schotter – erhebl. eingeschränkt
Distanz/ Zeit	1.180 m 5 Min.	ruhender Verkehr	—
Klassifizierung	Wirtschaftsweg	zul. Geschw.	—
Ortslage	außerorts	Verkehrsstärke	—
Baulastträger	Gemeinde		
Tourismus	—		
Führungsform	Wirtschaftsweg.		
Problem	Unzureichende Belagsqualität (u.a. viele Schlaglöcher).		
Planung			
Maßnahme	Erneuerung des Belags durch z.B. wassergebundene Wegedecke. Belagsqualität durch regelmäßige Instandsetzung aufrecht erhalten. Alternativ: Asphaltierung der Wegestrecke prüfen. Zufahrtsbeschränkung für private Kfz durch reflektierende Poller mit Warnmarkierung. Durchlassbreite von mind. 1,50 m zueinander gewährleisten.		
Kostenschätzung	244.800 €		
Priorität [Sicherheit]	2 - Mittlere Priorität	Priorität [Zeit]	C - Niedrige Priorität

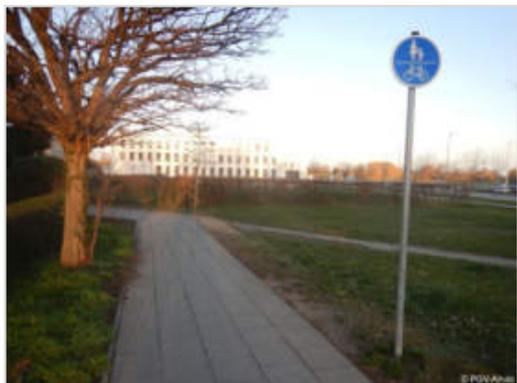
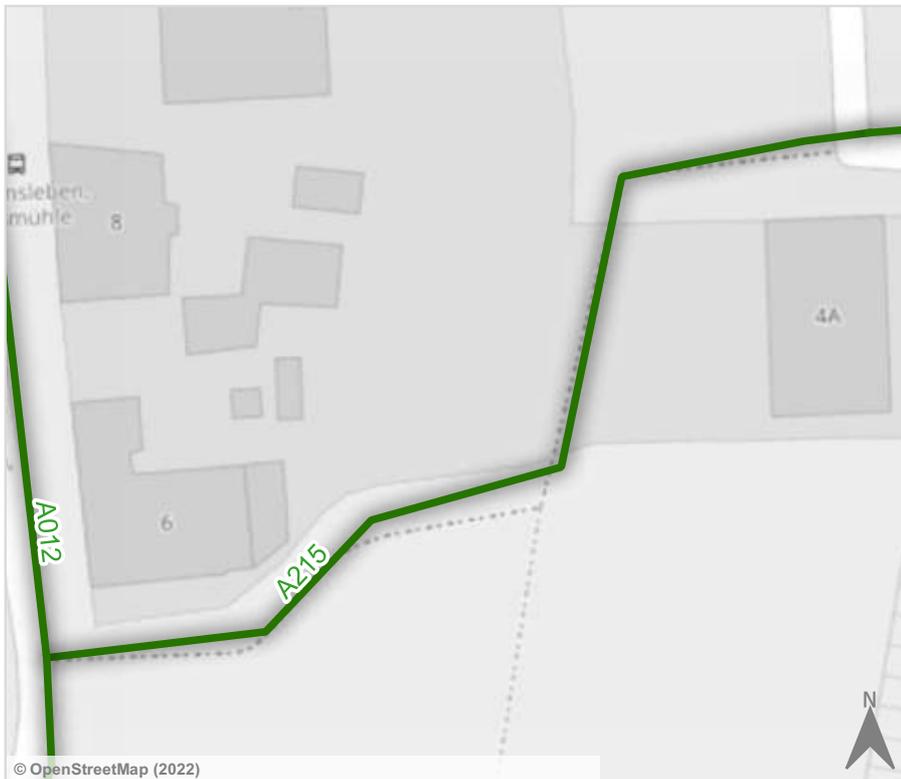
Allgemein		Bestand	
Strecke von	Bornsche Straße 6	Breite RVA [cm]	200
Strecke bis	Gänseanger	Belag – Zustand	Pflaster – gut
Distanz/ Zeit	100 m 1 Min.	ruhender Verkehr	—
Klassifizierung	Selbstständige Wegeverbindung	zul. Geschw.	—
Ortslage	innerorts	Verkehrsstärke	—
Baulastträger	Gemeinde		
Tourismus	Ohre-Beber-Radweg		
Führungsform	gem. Geh-/ Radweg (Z240).		
Problem	Gem. Geh-/ Radweg in unzureichender Breite. Aufgrund keiner gewährleisteten fahrdynamischen Anbindung, Nutzung der Wiese durch Radfahrende. Unzureichende Bordabsenkung.		
Planung			
Maßnahme	Nach Möglichkeit Wegeausbau in Regelbreite (mind. 2,50 m). Wegebeziehung des sichtbaren Trampelpfads als fahrdynamische Anbindung befestigen und bis zur Fahrbahn verbinden. Bord am Übergang von Fahrbahn zum Seitenraum auf mind. 2,50 m niveaugleich absenken.		
Kosten-schätzung	44.700 €		
Priorität [Sicherheit]	2 - Mittlere Priorität	Priorität [Zeit]	B - Mittlere Priorität

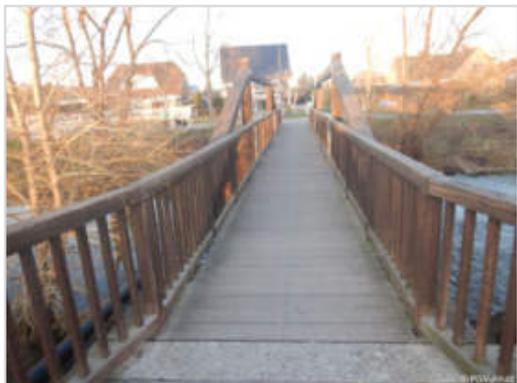
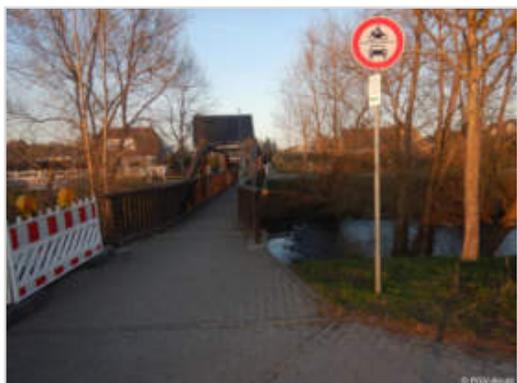
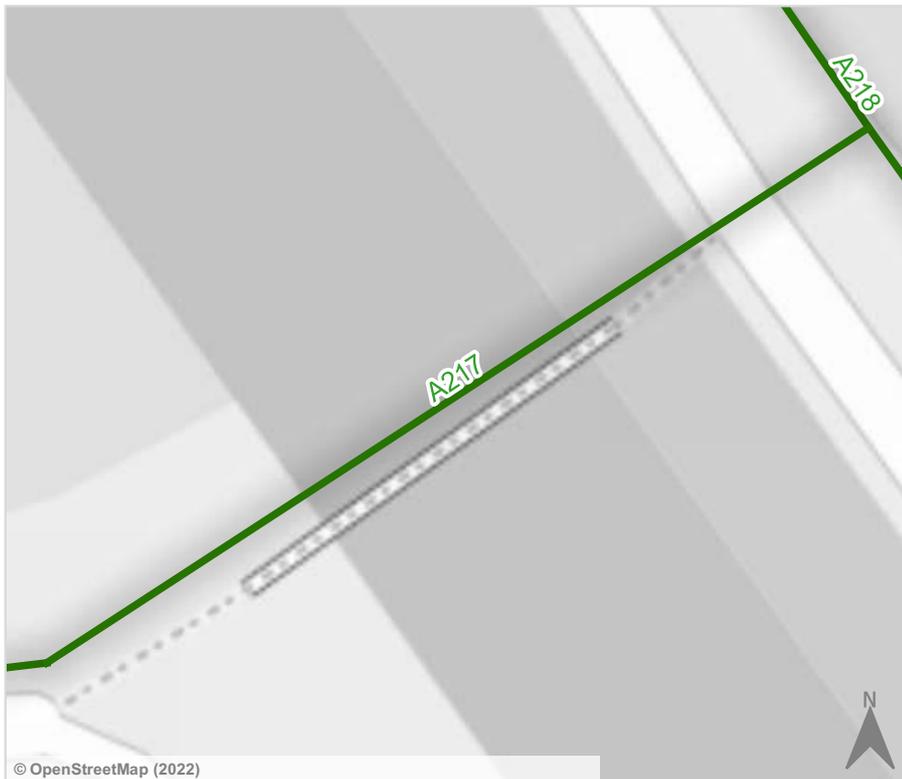
Strecke von	Ziegelhütte
Strecke bis	An der Ohre
Distanz/ Zeit	40 m 1 Min.
Klassifizierung	Selbstständige Wegeverbindung
Ortslage	innerorts
Baulastträger	Gemeinde
Tourismus	Ohre-Beber-Radweg
Führungsform	Selbstständige Wegeverbindung. Brücke für Fuß- und Radverkehr.
Problem	Brücke in unzureichender Breite.

Breite RVA [cm]	150
Belag – Zustand	– gut
ruhender Verkehr	–
zul. Geschw.	–
Verkehrsstärke	–

Maßnahme	Neubau der Brücke auf 4,0 m Breite. Berücksichtigung einer ausreichender Geländehöhe (mind. 1,30 m).		
Kosten-schätzung	275.000 €		
Priorität [Sicherheit]	2 - Mittlere Priorität	Priorität [Zeit]	C - Niedrige Priorität

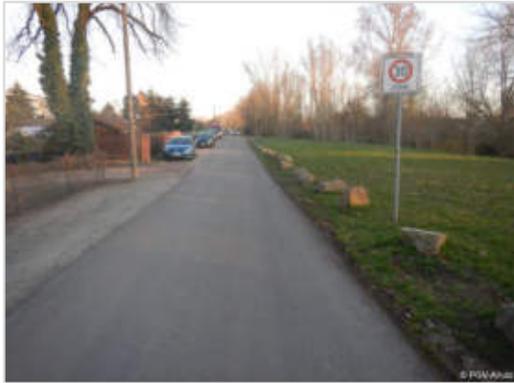
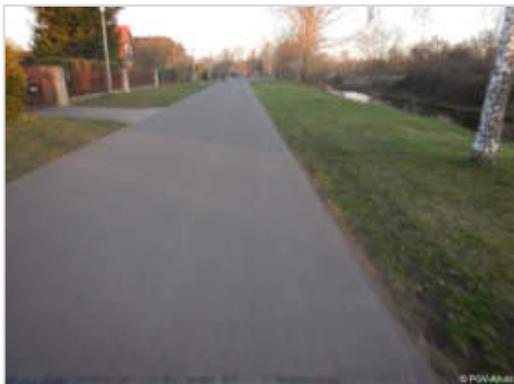
Allgemein		Bestand	
Strecke von	Bornsche Straße	Breite RVA [cm]	—
Strecke bis	Warenberggraben	Belag – Zustand	Asphalt – gut
Distanz/ Zeit	620 m 2 Min.	ruhender Verkehr	Nordseite Längsparken aufgesetzt
Klassifizierung	Gemeindestraße	zul. Geschw.	30 km/h - Zone
Ortslage	außerorts	Verkehrsstärke	—
Baulastträger	Gemeinde		
Tourismus	Aller-Elbe-Radweg, Ohre-Beber-Radweg		
Führungsform	Mischverkehr.		
Problem	—		
Planung			
Maßnahme	Kein Handlungsbedarf.		
Kosten-schätzung	—		
Priorität [Sicherheit]	—	Priorität [Zeit]	—

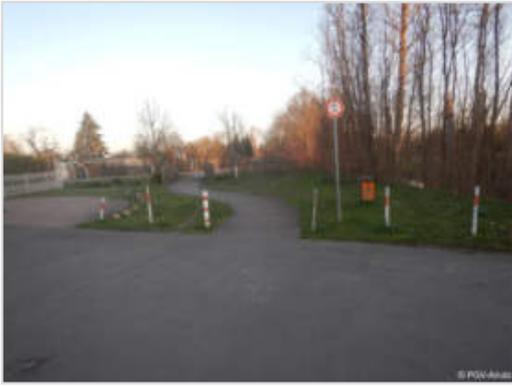
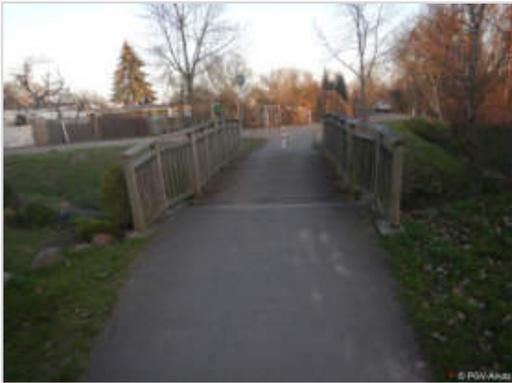
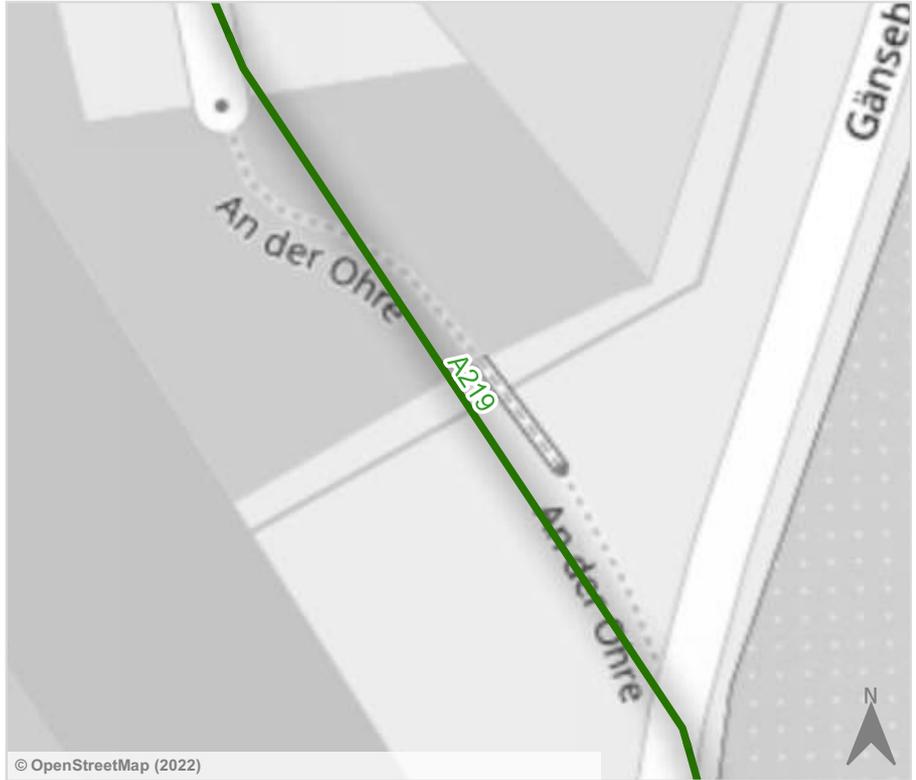
Allgemein		Bestand	
Strecke von	Warenberggraben	Breite RVA [cm]	200
Strecke bis	Gänsebrücke	Belag – Zustand	Asphalt – gut
Distanz/ Zeit	40 m 1 Min.	ruhender Verkehr	—
Klassifizierung	Selbstständige Wegeverbindung	zul. Geschw.	—
Ortslage	innerorts	Verkehrsstärke	—
Baulastträger	Gemeinde		
Tourismus	Aller-Elbe-Radweg, Ohre-Beber-Radweg		
Führungsform	Selbstständige Wegeverbindung.		
Problem	Unzureichende (befestigte) Durchlassbreite bei Poller.		
Planung			
Maßnahme	<p>Punktuelle Handlungsbedarf: (Befestigte) Durchlassbreite von 1,50 m bei Austausch durch reflektierende(n) Poller(n) mit Warnmarkierung gewährleisten.</p> <p>Bei Brücke als kurze Engstelle kein dringender Handlungsbedarf. Bei Neubau der Brücke Breite von mind. 4,0 m berücksichtigen und Wegebau in Regelbreite.</p>		
Kosten-schätzung	1.400 €		
Priorität [Sicherheit]	K - Kleinmaßnahmen	Priorität [Zeit]	K - kurzfristig

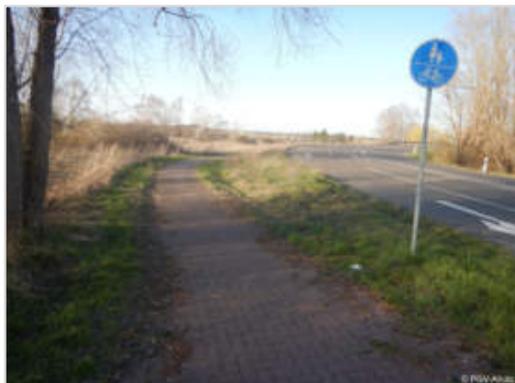
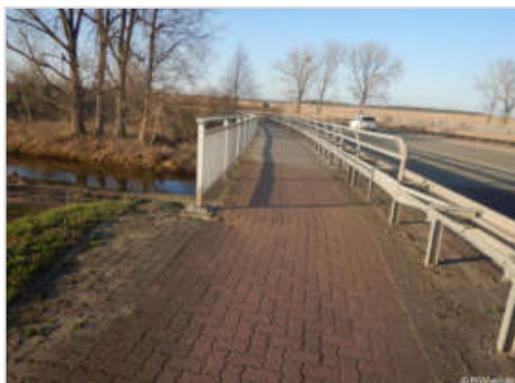
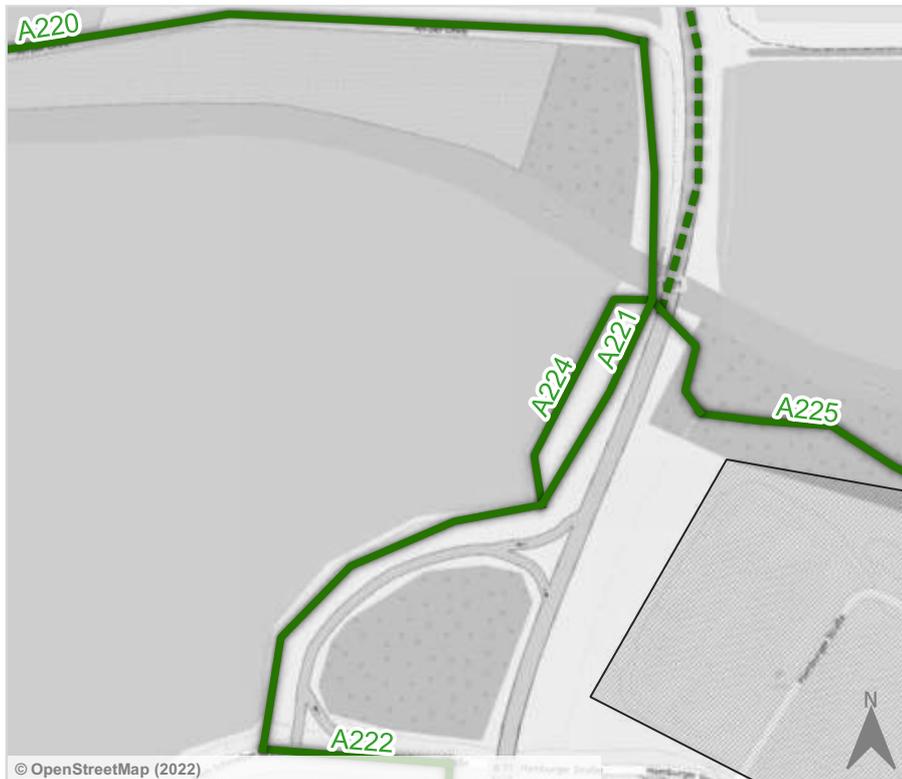
Allgemein		Bestand	
Strecke von	Friedrich-Schmelzer-Straße	Breite RVA [cm]	200
Strecke bis	An der Ohre	Belag – Zustand	Pflaster – gut
Distanz/ Zeit	400 m 2 Min.	ruhender Verkehr	—
Klassifizierung	Bundesstraße	zul. Geschw.	100 km/h
Ortslage	innerorts	Verkehrsstärke	—
Baulastträger	Bund		
Tourismus	Aller-Elbe-Radweg, Ohre-Beber-Radweg		
Führungsform	Westseite gem. Geh-/ Radweg (Z240) in Zweirichtungsführung.		
Problem	—		
Planung			
Maßnahme	Radverkehrsanlage in Mindestbreite gemäß StVO. Langfristig bzw. bei anstehenden Bauvorhaben sollte der Wegeausbau auf Regelbreite erfolgen.		
Kosten-schätzung	—		
Priorität [Sicherheit]	—	Priorität [Zeit]	—

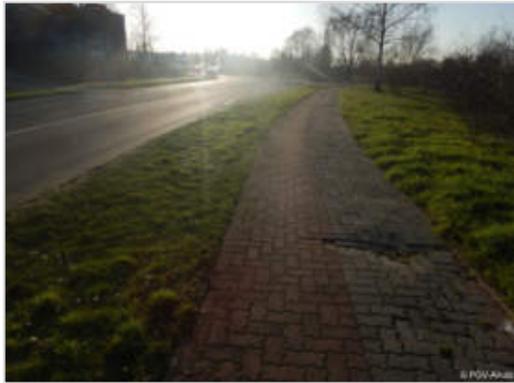
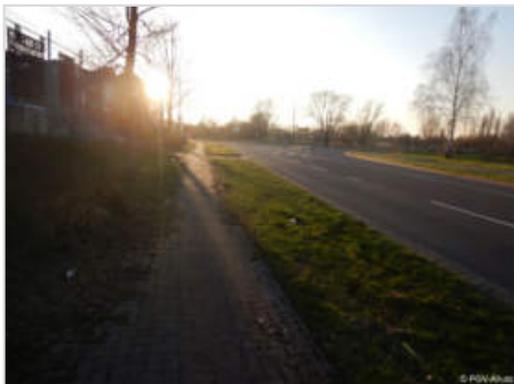
Allgemein		Bestand	
Strecke von	B71	Breite RVA [cm]	100
Strecke bis	Firedrich-Schmelzer-Straße	Belag – Zustand	Pflaster – leicht eingeschränkt
Distanz/ Zeit	80 m 1 Min.	ruhender Verkehr	—
Klassifizierung	Gemeindestraße	zul. Geschw.	50 km/h
Ortslage	innerorts	Verkehrsstärke	—
Baulastträger	Gemeinde		
Tourismus	—		
Führungsform	Beidseitig getr. Geh-/ Radweg (Z241).		
Problem	Radverkehrsanlage in unzureichender Breite. Punktueller Belagsmängel. Ungesicherte Querungsstelle Hamburger Straße.		
Planung			
Maßnahme	Neubau Querungshilfe Hamburger Straße und Wegeausbau (gem. Geh- und Radweg) auf Regelbreite zzgl. Sicherheitstrennstreifen		
Kostenschätzung	110.000 €		
Priorität [Sicherheit]	1 - Hohe Priorität	Priorität [Zeit]	A - Hohe Priorität

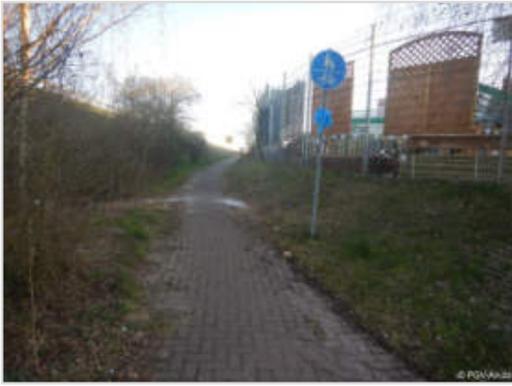
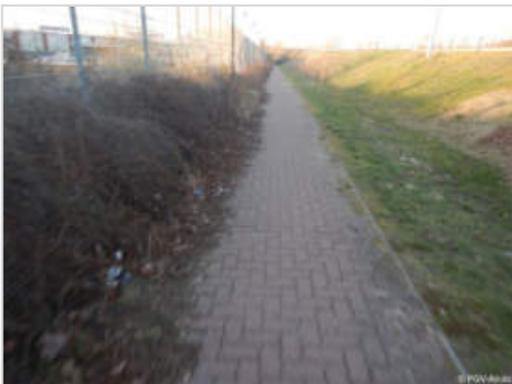
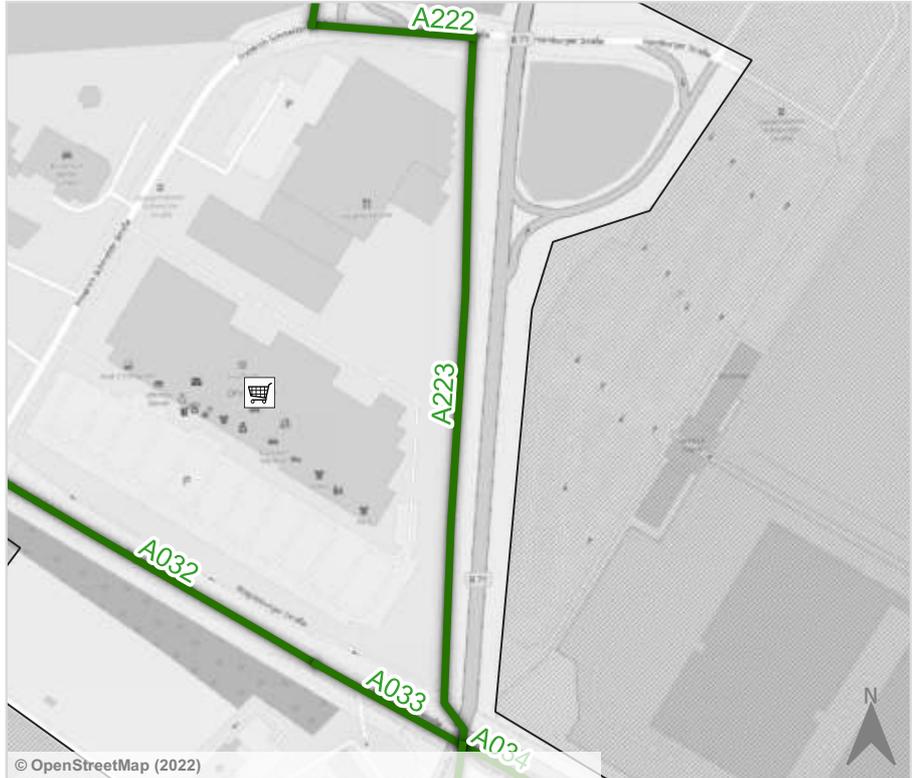
Allgemein		Bestand	
Strecke von	Gerikestraße	Breite RVA [cm]	200
Strecke bis	Hamburger Straße	Belag – Zustand	Pflaster – gut
Distanz/ Zeit	360 m 1 Min.	ruhender Verkehr	—
Klassifizierung	Bundesstraße	zul. Geschw.	50 km/h
Ortslage	innerorts	Verkehrsstärke	—
Baulastträger	Bund		
Tourismus	—		
Führungsform	Westseite gem. Geh-/ Radweg (Z240) in Zweirichtungsführung.		
Problem	Unzureichende Wegebreite und und punktuelle Belagsmängel. Stellenweise Nutzungseinschränkung durch Grünbewuchs.		
Planung			
Maßnahme	Wegeausbau in Regelbreite.		
Kosten-schätzung	123.800 €		
Priorität [Sicherheit]	2 - Mittlere Priorität	Priorität [Zeit]	C - Niedrige Priorität

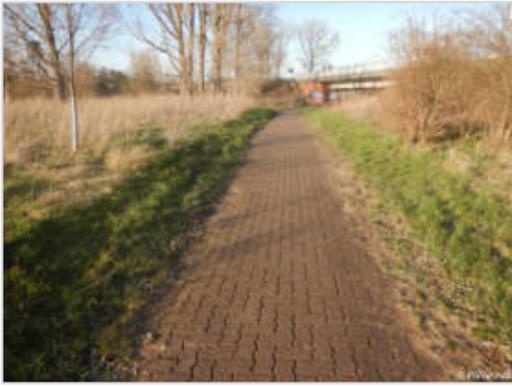
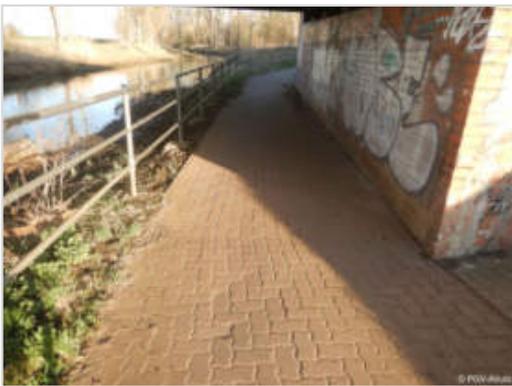
Allgemein		Bestand	
Strecke von	Weggabelung Überführung Brücke	Breite RVA [cm]	200
Strecke bis	Unterführung Brücke	Belag – Zustand	Pflaster – gut
Distanz/ Zeit	180 m 1 Min.	ruhender Verkehr	—
Klassifizierung	Selbstständige Wegeverbindung	zul. Geschw.	—
Ortslage	außerorts	Verkehrsstärke	—
Baulastträger	Gemeinde		
Tourismus	Alle-Elbe-Radweg, Ohre-Beber-Radweg		
Führungsform	Selbstständige Wegeverbindung.		
Problem	—		
Planung			
Maßnahme	Radverkehrsanlage in Mindestbreite gemäß StVO. Langfristig bzw. bei anstehenden Bauvorhaben sollte der Wegeausbau auf Regelbreite erfolgen.		
Kosten-schätzung	—		
Priorität [Sicherheit]	—	Priorität [Zeit]	—

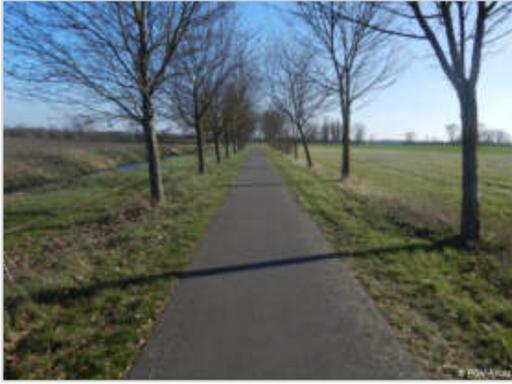
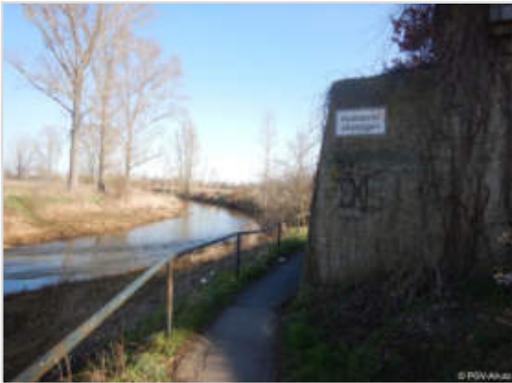
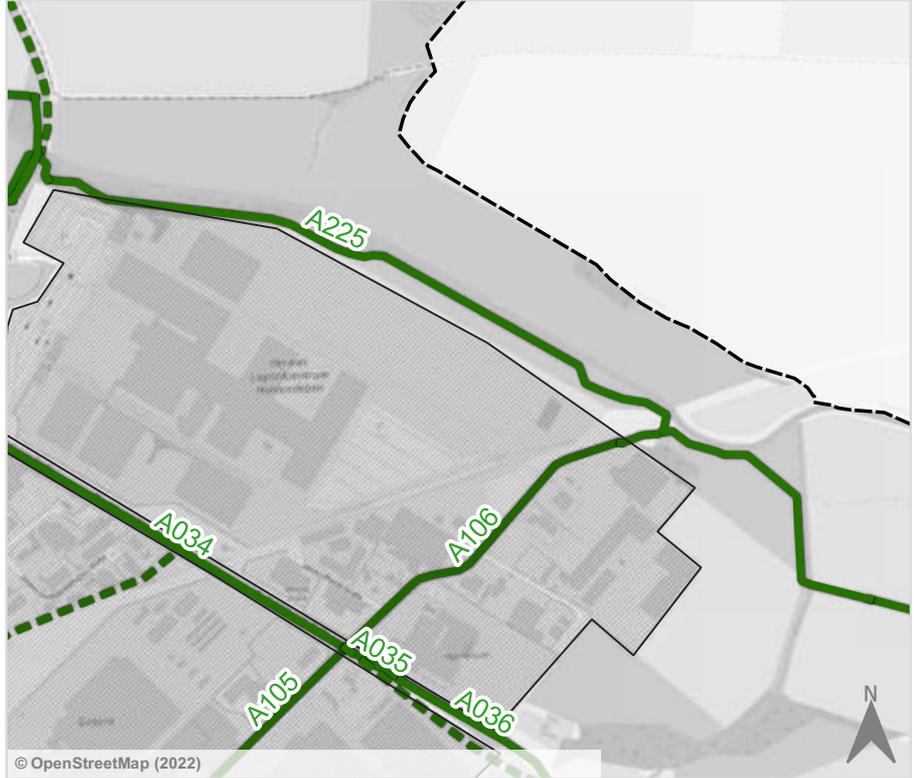
Allgemein		Bestand	
Strecke von	Weg Ri. Hamburger Straße	Breite RVA [cm]	200
Strecke bis	Weg Ri. Wedringen	Belag – Zustand	Asphalt – gut
Distanz/ Zeit	2.000 m 8 Min.	ruhender Verkehr	—
Klassifizierung	Selbstständige Wegeverbindung	zul. Geschw.	—
Ortslage	außerorts	Verkehrsstärke	—
Baulastträger	Gemeinde		
Tourismus	Aller-Elbe-Radweg, Ohre-Beber-Radweg		
Führungsform	Selbstständige Wegeverbindung.		
Problem	Engstelle (Radfahrer absteigen)

Planung			
Maßnahme	Radverkehrsanlage in Mindestbreite gemäß StVO. Langfristig bzw. bei anstehenden Bauvorhaben sollte der Wegeausbau auf Regelbreite erfolgen. Punktueller Handlungsbedarf: Wegeausbau an Engstelle prüfen.		
Kosten-schätzung	6.900 €		
Priorität [Sicherheit]	2 - Mittlere Priorität	Priorität [Zeit]	B - Mittlere Priorität

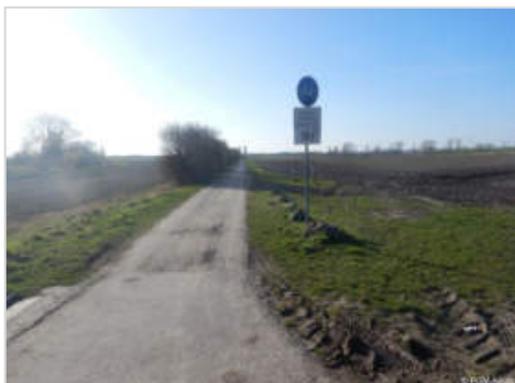
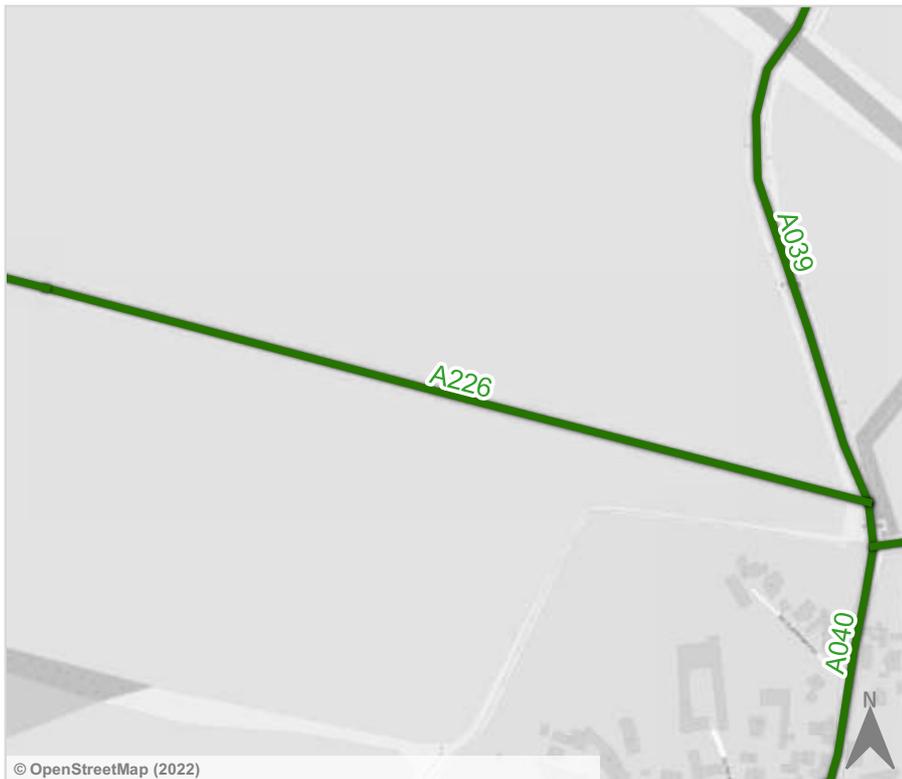
Strecke von	Wegeverbindung Ri. Ohre
Strecke bis	Dorfstraße (K1106)
Distanz/ Zeit	570 m 2 Min.
Klassifizierung	Selbstständige Wegeverbindung
Ortslage	außerorts
Baulasträger	Gemeinde
Tourismus	Aller-Elbe-Radweg, 4 Millionen Jahre Menschheitsgeschichte
Führungsform	Radweg (Z 237).
Problem	Unzureichende Belagsqualität.

Breite RVA [cm]	300
Belag – Zustand	Pflaster – erhebl. eingeschränkt
ruhender Verkehr	—
zul. Geschw.	—
Verkehrsstärke	—

Maßnahme	Asphaltierung der Wegstrecke. Zufahrtsbeschränkung für private Kfz durch reflektierende Poller mit Warnmarkierung. Durchlassbreite von mind. 1,50 m zueinander gewährleisten.		
Kosten-schätzung	118.900 €		
Priorität [Sicherheit]	2 - Mittlere Priorität	Priorität [Zeit]	B - Mittlere Priorität

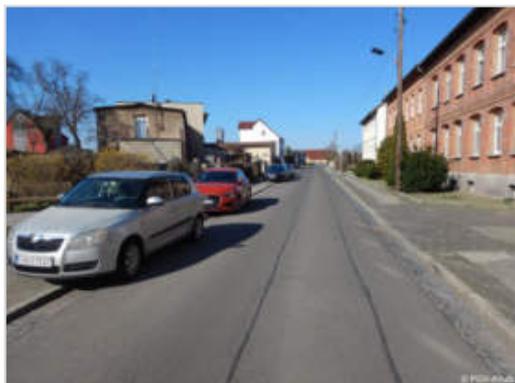
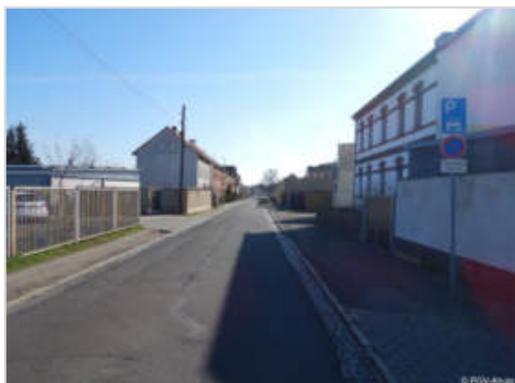
Strecke von	Süplinger Straße (L42)
Strecke bis	Schützenstraße
Distanz/ Zeit	270 m 1 Min.
Klassifizierung	Gemeindestraße
Ortslage	innerorts
Baulastträger	Gemeinde
Tourismus	—
Führungsform	Mischverkehr.
Problem	—

Breite RVA [cm]	—
Belag – Zustand	Asphalt – gut
ruhender Verkehr	Westseite Längsparken halb aufgesetzt
zul. Geschw.	50 km/h
Verkehrsstärke	—

Maßnahme	Anordnung Tempo 30 prüfen.		
Kosten-schätzung	1.400 €		
Priorität [Sicherheit]	K - Kleinmaßnahmen	Priorität [Zeit]	K - kurzfristig

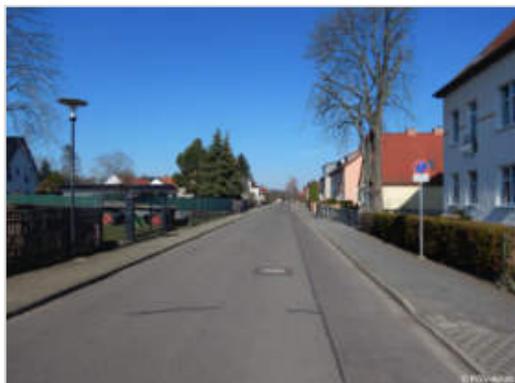
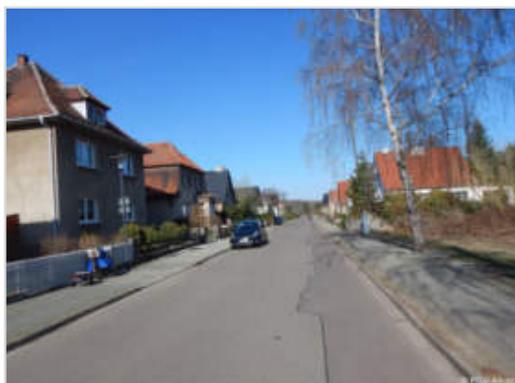
Allgemein		Bestand	
Strecke von	Schützenstraße	Breite RVA [cm]	—
Strecke bis	Neuer Weg	Belag – Zustand	Asphalt – gut
Distanz/ Zeit	700 m 3 Min.	ruhender Verkehr	Westseite Längsparken Fahrbahn Ostseite Längsparken Fahrbahn
Klassifizierung	Gemeindestraße	zul. Geschw.	30 km/h - Zone
Ortslage	innerorts	Verkehrsstärke	—
Baulastträger	Gemeinde		
Tourismus	—		
Führungsform	Mischverkehr.		
Problem	—		
Planung			
Maßnahme	Kein Handlungsbedarf.		
Kosten-schätzung	—		
Priorität [Sicherheit]	—	Priorität [Zeit]	—

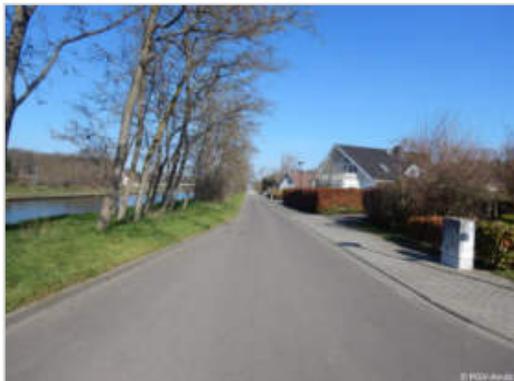
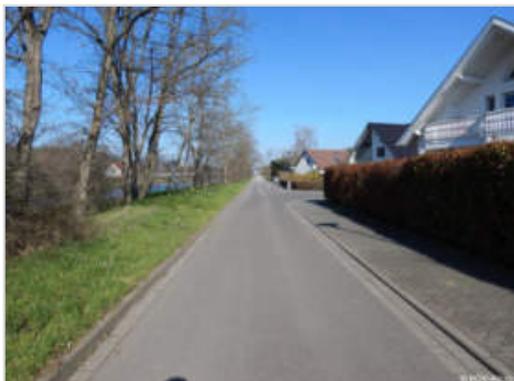
Allgemein		Bestand	
Strecke von	Neuer Weg	Breite RVA [cm]	—
Strecke bis	Warmsdorfer Straße 89	Belag – Zustand	Asphalt – gut
Distanz/ Zeit	200 m 1 Min.	ruhender Verkehr	—
Klassifizierung	Gemeindestraße	zul. Geschw.	30 km/h - Zone
Ortslage	innerorts	Verkehrsstärke	—
Baulastträger	Gemeinde		
Tourismus	—		
Führungsform	Mischverkehr.		
Problem	—

Planung			
Maßnahme	Kein Handlungsbedarf.		
Kosten-schätzung	—		
Priorität [Sicherheit]	—	Priorität [Zeit]	—

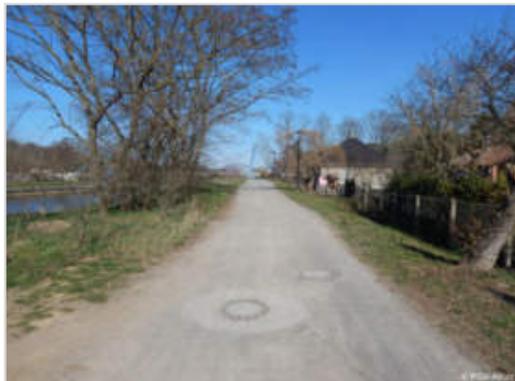
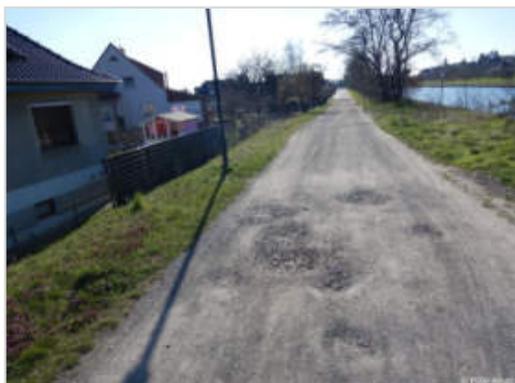
Strecke von	Warmsdorfer Straße 89
Strecke bis	Warmsdorfer Straße 90
Distanz/ Zeit	50 m 1 Min.
Klassifizierung	Gemeindestraße
Ortslage	innerorts
Baulastträger	Gemeinde
Tourismus	—
Führungsform	Mischverkehr.
Problem	Unzureichende Belagsqualität.

Breite RVA [cm]	—
Belag – Zustand	Schotter – erhebl. eingeschränkt
ruhender Verkehr	—
zul. Geschw.	30 km/h - Zone
Verkehrsstärke	—

Maßnahme	Asphaltierung der Wegestrecke. Alternativ: Belagserneuerung mit wassergebundener Decke. Belagsqualität durch regelmäßige Instandsetzung aufrecht erhalten.		
Kosten-schätzung	10.300 €		
Priorität [Sicherheit]	2 - Mittlere Priorität	Priorität [Zeit]	B - Mittlere Priorität

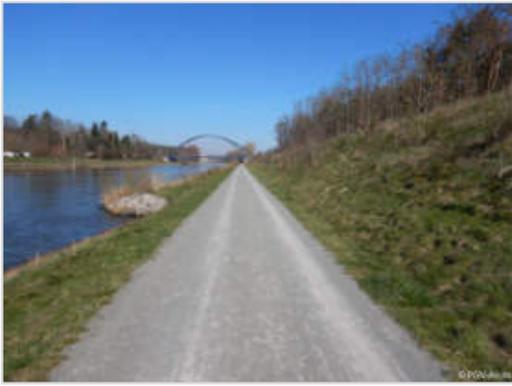
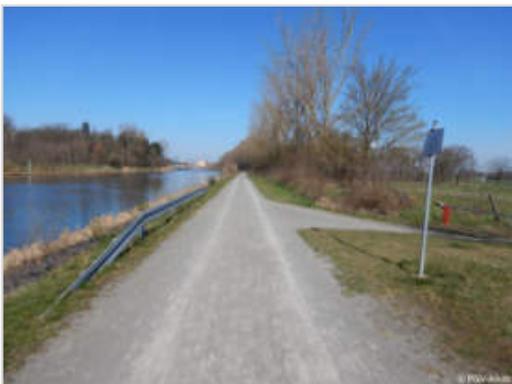
Strecke von	Friedrich-Ludwig-Jahn-Allee
Strecke bis	Gemeindegrenze Haldensleben
Distanz/ Zeit	3.170 m 13 Min.
Klassifizierung	Wirtschaftsweg
Ortslage	außerorts
Baulastträger	Gemeinde
Tourismus	Ohre-Beber-Radweg
Führungsform	Wirtschaftsweg.
Problem	—

Breite RVA [cm]	390
Belag – Zustand	Wassergebunden – leicht eingeschränkt
ruhender Verkehr	—
zul. Geschw.	—
Verkehrsstärke	—

Maßnahme	Belagsqualität durch regelmäßige Instandsetzung aufrecht erhalten. Klärung der Nutzung des nördlichen Servicesweges am Mittellandkanal für radverkehrsspezifische Zwecke und Ausweisung im Radverkehrsnetz mit dem Wasserstraßenneubauamt (u.a. auch Klärung haftungsrelevanter Fragestellungen).		
Kosten-schätzung	2.800 €		
Priorität [Sicherheit]	K - Kleinmaßnahmen	Priorität [Zeit]	K - kurzfristig

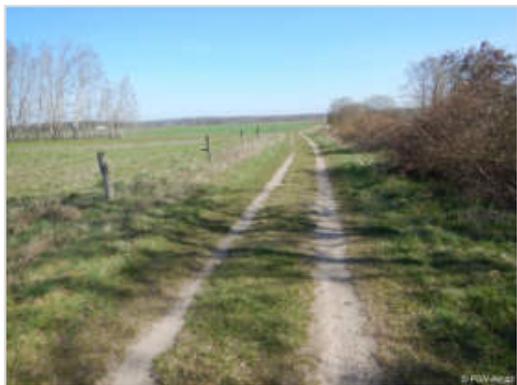
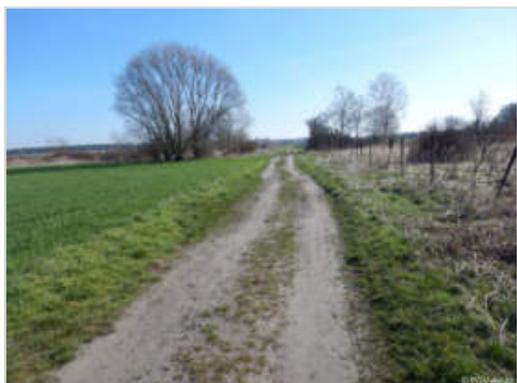
Strecke von	Nördl. Seviceweg am Mittellandkanal
Strecke bis	Umspannwerk K1653
Distanz/ Zeit	1.170 m 5 Min.
Klassifizierung	Wirtschaftsweg
Ortslage	außerorts
Baulastträger	Gemeinde
Tourismus	—
Führungsform	Wirtschaftsweg.
Problem	Unzureichende Belagsqualität.

Breite RVA [cm]	300
Belag – Zustand	Schotter – erhebl. eingeschränkt
ruhender Verkehr	—
zul. Geschw.	—
Verkehrsstärke	—

Maßnahme	Belagserneuerung mit wassergebundener Decke. Belagsqualität durch regelmäßige Instandsetzung aufrecht erhalten. Alternativ: Asphaltierung der Wegestrecke prüfen. Zufahrtsbeschränkung für private Kfz durch reflektierende Poller mit Warnmarkierung. Durchlassbreite von mind. 1,50 m zueinander gewährleisten.		
Kosten-schätzung	242.700 €		
Priorität [Sicherheit]	2 - Mittlere Priorität	Priorität [Zeit]	C - Niedrige Priorität

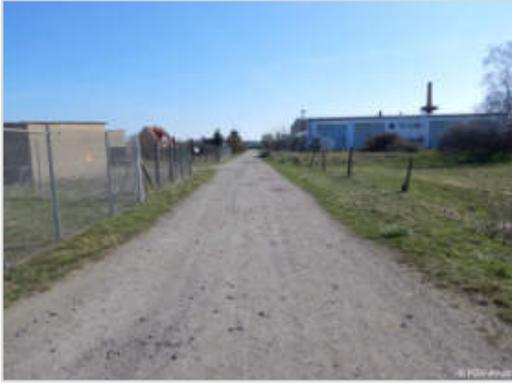
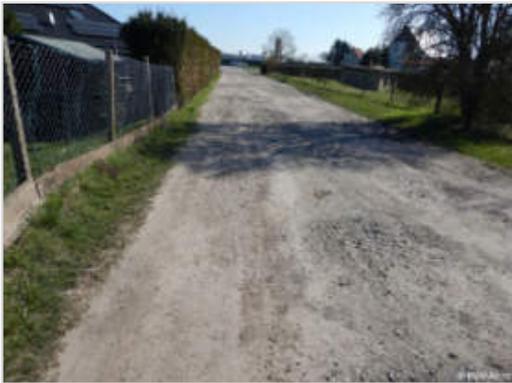
Allgemein		Bestand	
Strecke von	Umspannwerk K1653	Breite RVA [cm]	500
Strecke bis	Bülstringer Straße	Belag – Zustand	Schotter – kaum nutzbar
Distanz/ Zeit	180 m 1 Min.	ruhender Verkehr	—
Klassifizierung	Gemeindestraße	zul. Geschw.	—
Ortslage	außerorts	Verkehrsstärke	—
Baulastträger	Gemeinde		
Tourismus	—		
Führungsform	Mischverkehr. Zufahrt zu Gewerbegrundstücken.		
Problem	Unzureichende Belagsqualität.		
Planung			
Maßnahme	Erneuerung des Belags mit wassergebundener Wegedecke. Belagsqualität durch regelmäßige Instandsetzung aufrecht erhalten. Alternativ: Asphaltierung der Wegestrecke prüfen.		
Kosten-schätzung	123.800 €		
Priorität [Sicherheit]	2 - Mittlere Priorität	Priorität [Zeit]	C - Niedrige Priorität
