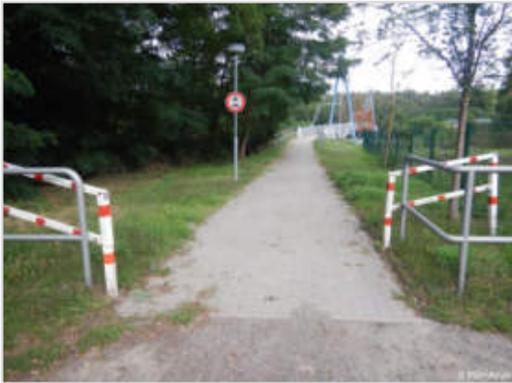
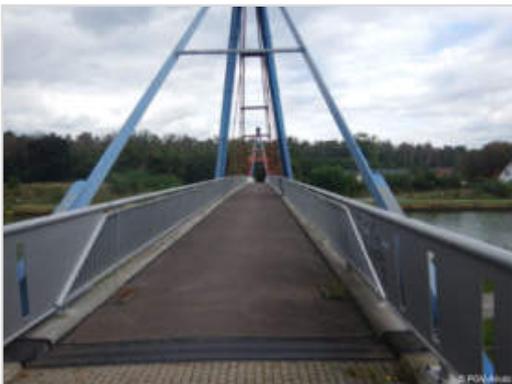
Strecke von	Flora e. V.
Strecke bis	Friedrich-Ludwig-Jahn-Allee
Distanz/ Zeit	290 m 1 Min.
Klassifizierung	Selbstständige Wegeverbindung
Ortslage	innerorts
Baulastträger	Gemeinde
Tourismus	Ohre-Beber-Radweg
Führungsform	gem. Geh-/ Radweg (Z240).
Problem	—

Breite RVA [cm]	200
Belag – Zustand	Pflaster – gut
ruhender Verkehr	—
zul. Geschw.	—
Verkehrsstärke	—

Maßnahme	Kein Handlungsbedarf. Bei Brücke als kurze Engstelle kein dringender Handlungsbedarf. Bei Neubau der Brücke Breite von mind. 4,0 m berücksichtigen.		
Kosten-schätzung	—		
Priorität [Sicherheit]	—	Priorität [Zeit]	—

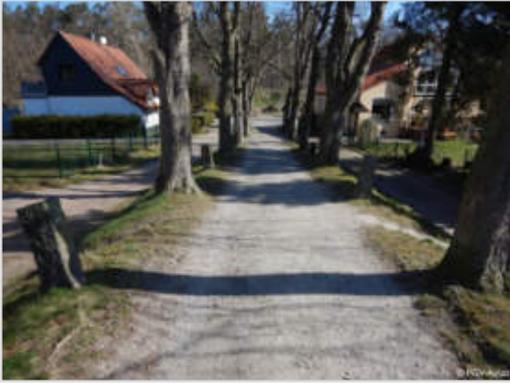
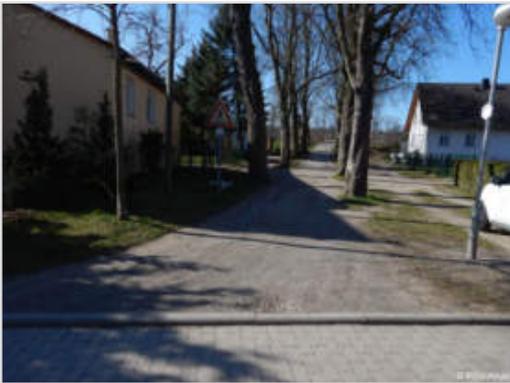
Allgemein		Bestand	
Strecke von	Warmisdorfer Straße	Breite RVA [cm]	280
Strecke bis	Wendehammer	Belag – Zustand	Schotter – leicht eingeschränkt
Distanz/ Zeit	70 m 1 Min.	ruhender Verkehr	—
Klassifizierung	Gemeindestraße	zul. Geschw.	30 km/h - Zone
Ortslage	innerorts	Verkehrsstärke	—
Baulastträger	Gemeinde		
Tourismus	Ohre-Beber-Radweg		
Führungsform	Mischverkehr.		
Problem	Unzureichende Belagsqualität. Unzureichende Bordabsenkung. Fehlende Beleuchtung.		
Planung			
Maßnahme	Asphaltierung der Wegestrecke unter Berücksichtigung der Baumstandorte. Alternativ: Belagserneuerung mit wassergebundener Decke. Belagsqualität durch regelmäßige Instandsetzung aufrecht erhalten. Borde niveaugleich absenken. Beleuchtung installieren.		
Kosten-schätzung	33.000 €		
Priorität [Sicherheit]	2 - Mittlere Priorität	Priorität [Zeit]	B - Mittlere Priorität

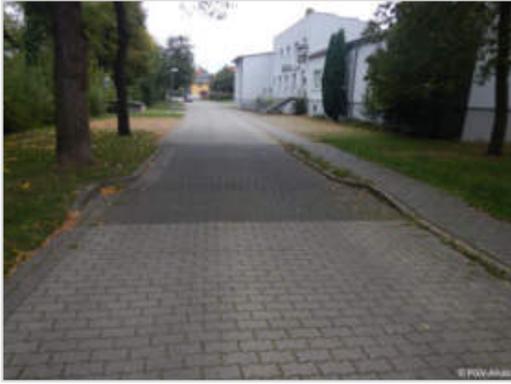
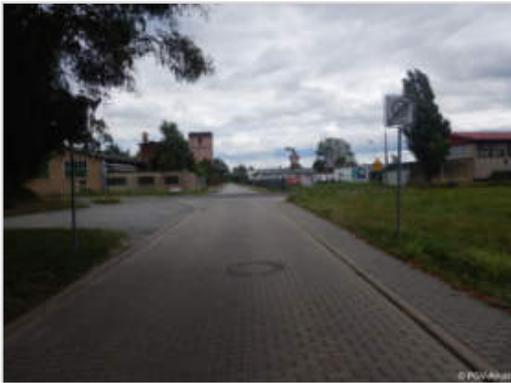
Allgemein		Bestand	
Strecke von	Florabrücke	Breite RVA [cm]	—
Strecke bis	Schützenstraße	Belag – Zustand	Pflaster – gut
Distanz/ Zeit	880 m 4 Min.	ruhender Verkehr	beidseitig Längsparken (Fahrbahn)
Klassifizierung	Gemeindestraße	zul. Geschw.	30 km/h - Zone
Ortslage	innerorts	Verkehrsstärke	—
Baulastträger	Gemeinde		
Tourismus	—		
Führungsform	Mischverkehr.		
Problem	—		
Planung			
Maßnahme	Kein Handlungsbedarf.		
Kosten-schätzung	—		
Priorität [Sicherheit]	—	Priorität [Zeit]	—

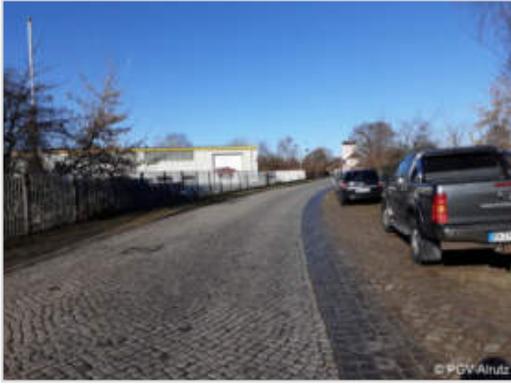
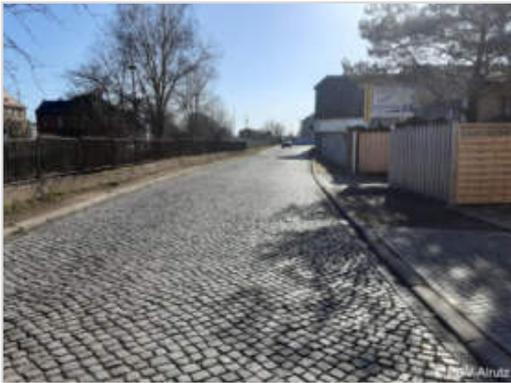
Allgemein		Bestand	
Strecke von	Klinggraben	Breite RVA [cm]	—
Strecke bis	Schützenstraße	Belag – Zustand	Natursteinpflaster – erhebl. eingeschränkt
Distanz/ Zeit	530 m 2 Min.	ruhender Verkehr	Ostseite Längsparken halb aufgesetzt Westseite Längsparken halb aufgesetzt
Klassifizierung	Gemeindestraße	zul. Geschw.	50 km/h
Ortslage	innerorts	Verkehrsstärke	—
Baulastträger	Gemeinde		
Tourismus	—		
Führungsform	Mischverkehr.		
Problem	Niedriger Fahrkomfort auf Natursteinpflaster.		
Planung			
Maßnahme	Anlage eines Asphaltstreifens oder fahrradfreundlichen Pflasterstreifens in Mittellage oder am jeweiligen Fahrbahnrand. Hinweis: Sanierung der Straße soll im Rahmen der zukünftig anstehenden Neubebauung des anliegenden Gebiets erfolgen.		
Kosten-schätzung	145.800 €		
Priorität [Sicherheit]	2 - Mittlere Priorität	Priorität [Zeit]	—

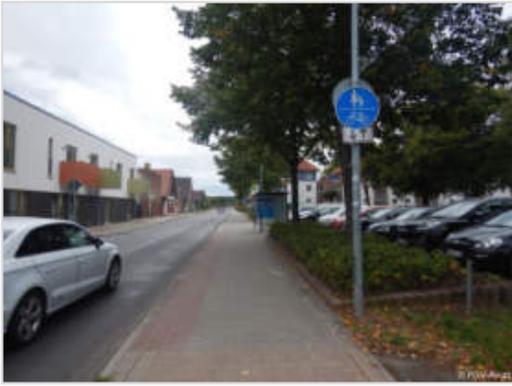
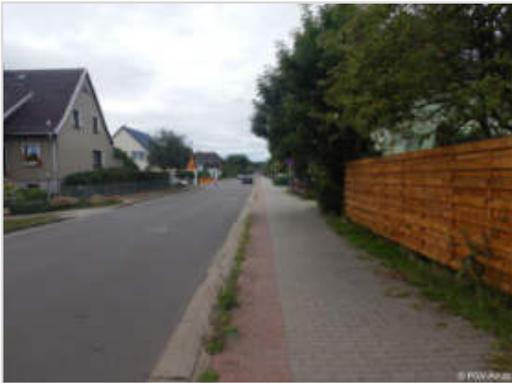
Allgemein		Bestand	
Strecke von	Friedrich-Ludwig-Jahn-Allee	Breite RVA [cm]	180
Strecke bis	Masche	Belag – Zustand	Pflaster – gut
Distanz/ Zeit	1.130 m 5 Min.	ruhender Verkehr	
Klassifizierung	Gemeindestraße	zul. Geschw.	50 km/h - abschnittsweise 30 km/h
Ortslage	innerorts	Verkehrsstärke	—
Baulastträger	Gemeinde		
Tourismus	—		
Führungsform	Nordseite gem. Geh-/ Radweg (Z240) in Zweirichtungsführung.		
Problem	Radverkehrsanlage abschnittsweise in unzureichender Breite. Zweirichtungsführung innerorts. Belagsmängel im Gleisbereich.		
Planung			
Maßnahme	Zweirichtungsführung aufgeben und Radverkehr richtungstreu führen, Ost-/Südseite Markierungslösung prüfen. DTV prüfen. Bei DTV < 3.000 Kfz/Tag Radverkehrsanlage aufgeben und Radverkehr im Mischverkehr führen, ggf. Verdeutlichung durch Piktogrammketten. Durchgängige Anordnung Tempo 30 prüfen. Belagserneuerung im Gleisbereich. Hinweis: Radverkehrsanlage während der Konzepterstellung durch die Stadt Haldensleben zu Gehweg, Radverkehr frei im Zweirichtungsverkehr umgewidmet.

Kosten-schätzung	19.900 €		
Priorität [Sicherheit]	1 - Hohe Priorität	Priorität [Zeit]	—

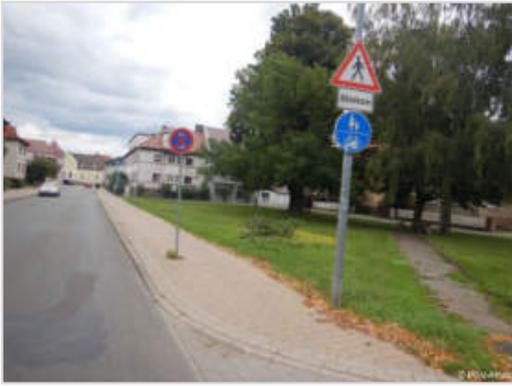
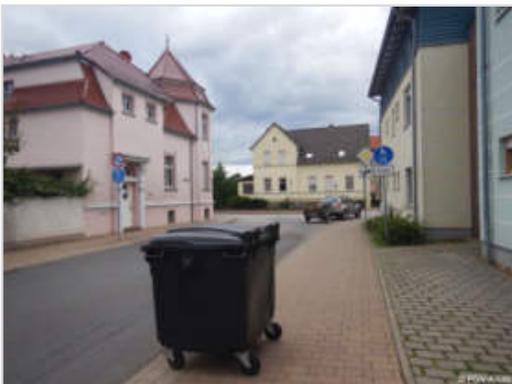
Allgemein		Bestand	
Strecke von	Maschenquetge	Breite RVA [cm]	160
Strecke bis	Bülstringer Straße	Belag – Zustand	Pflaster – gut
Distanz/ Zeit	120 m 1 Min.	ruhender Verkehr	—
Klassifizierung	Gemeindestraße	zul. Geschw.	50 km/h
Ortslage	innerorts	Verkehrsstärke	—
Baulastträger	Gemeinde		
Tourismus	—		
Führungsform	Beidseitig gem. Geh-/ Radweg (Z240).		
Problem	Gem. Geh-/ Radweg in unzureichender Breite. Abruptes Radwegende.		
Planung			
Maßnahme	Aufgabe der Radverkehrsanlage. Alternativ: Je nach Maßnahmen im übrigen Teil der Schützenstraße ggf. Markierungslösung fortsetzen. Hinweis: Radverkehrsanlage während der Konzepterstellung zu Gehweg, Radverkehr frei umgewidmet.		
Kosten-schätzung	1.400 €		
Priorität [Sicherheit]	1 - Hohe Priorität	Priorität [Zeit]	—

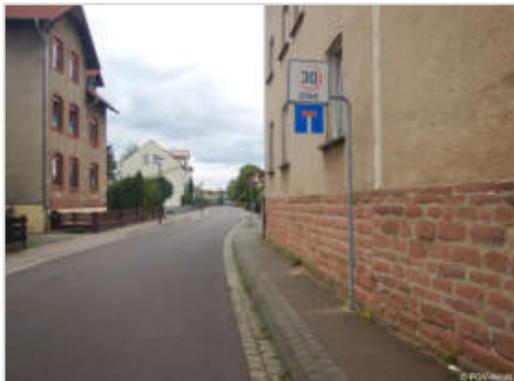
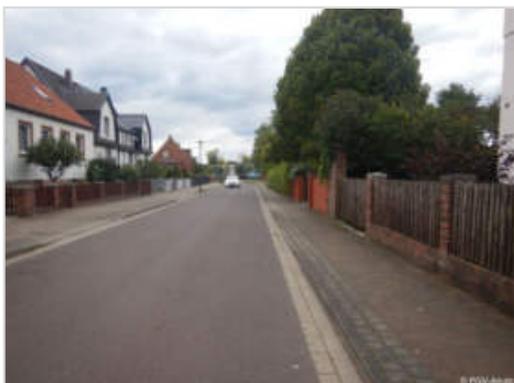
Allgemein		Bestand	
Strecke von	Bülstringer Straße	Breite RVA [cm]	—
Strecke bis	Kleine Werderstraße	Belag – Zustand	Asphalt – gut
Distanz/ Zeit	330 m 1 Min.	ruhender Verkehr	beidseitig Längsparken Fahrbahn
Klassifizierung	Gemeindestraße	zul. Geschw.	30 km/h - Zone
Ortslage	innerorts	Verkehrsstärke	—
Baulastträger	Gemeinde		
Tourismus	—		
Führungsform	Mischverkehr.		
Problem	Fehlender Hinweis bei Beschilderung zur Durchlässigkeit der Sackgasse für Fuß- und Radverkehr.		
Planung			
Maßnahme	Aufhebung der Anordnung Sackgasse (Z357). Ersatz durch Anordnung für Rad- und Fußverkehr durchlässige Sackgasse (Z357-50).		
Kosten-schätzung	1.400 €		
Priorität [Sicherheit]	K - Kleinmaßnahmen	Priorität [Zeit]	K - kurzfristig

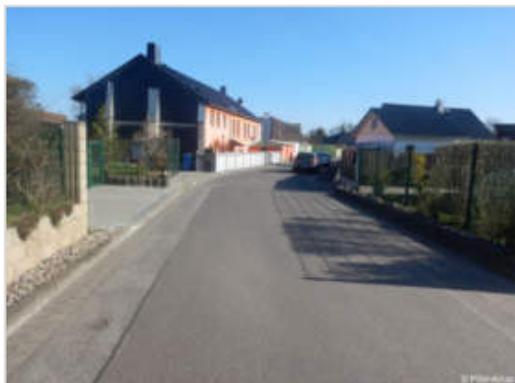
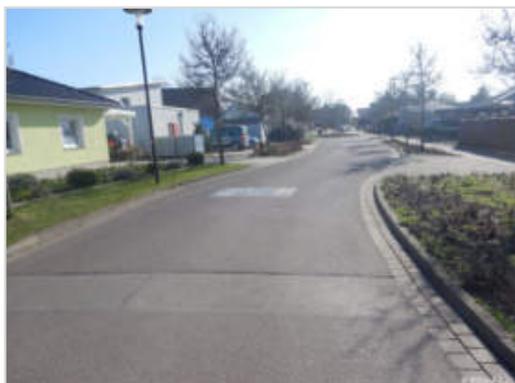
Strecke von	Birkenweg
Strecke bis	Kleine Werderstraße
Distanz/ Zeit	240 m 1 Min.
Klassifizierung	Gemeindestraße
Ortslage	innerorts
Baulastträger	Gemeinde
Tourismus	—
Führungsform	Mischverkehr.
Problem	—

Breite RVA [cm]	—
Belag – Zustand	Asphalt – gut
ruhender Verkehr	Westseite Längsparken Fahrbahn
zul. Geschw.	7 km/h
Verkehrsstärke	—

Maßnahme	Kein Handlungsbedarf.		
Kosten-schätzung	—		
Priorität [Sicherheit]	—	Priorität [Zeit]	—

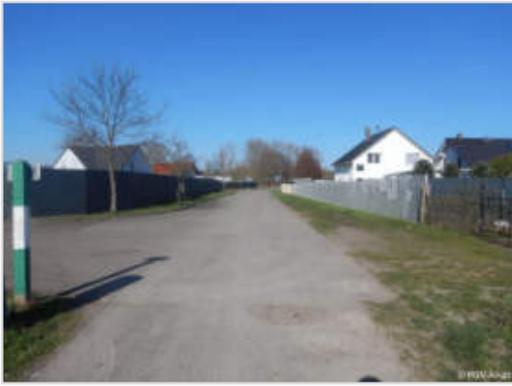
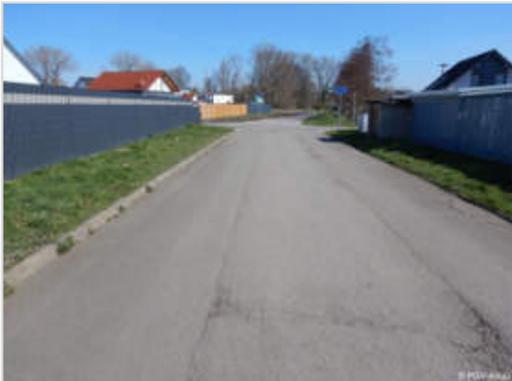
Allgemein		Bestand	
Strecke von	Werderstraße 39	Breite RVA [cm]	—
Strecke bis	Werderstraße Ri. Wirtschaftsweg	Belag – Zustand	Asphalt – gut
Distanz/ Zeit	60 m 1 Min.	ruhender Verkehr	—
Klassifizierung	Gemeindestraße	zul. Geschw.	30 km/h - Zone
Ortslage	innerorts	Verkehrsstärke	—
Baulastträger	Gemeinde		
Tourismus	—		
Führungsform	Mischverkehr.		
Problem	—		
Planung			
Maßnahme	Kein Handlungsbedarf.		
Kosten-schätzung	—		
Priorität [Sicherheit]	—	Priorität [Zeit]	—

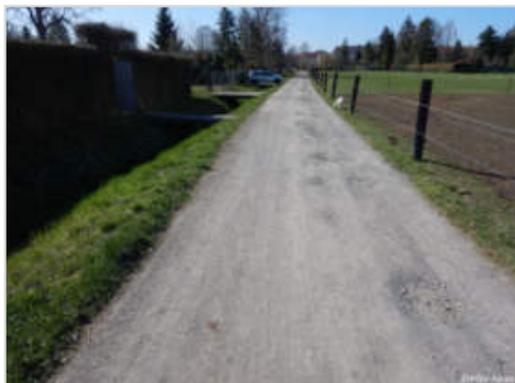
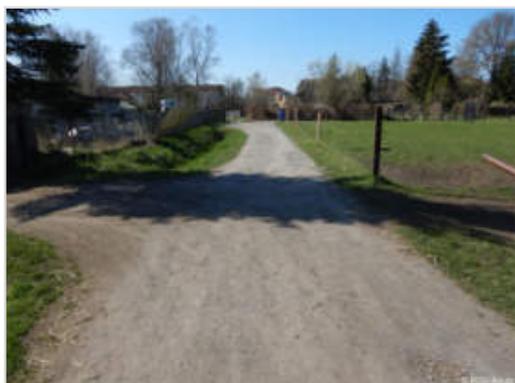
Strecke von	Werderstraße
Strecke bis	Weg Ri. Bülstringer Straße
Distanz/ Zeit	250 m 1 Min.
Klassifizierung	Gemeindestraße
Ortslage	innerorts
Baulastträger	Gemeinde
Tourismus	—
Führungsform	Mischverkehr.
Problem	Unzureichende Belagsqualität (viele Schlaglöcher).

Breite RVA [cm]	—
Belag – Zustand	Wassergebunden – erhebl. eingeschränkt
ruhender Verkehr	—
zul. Geschw.	50 km/h
Verkehrsstärke	—

Maßnahme	Asphaltierung der Wegstrecke. Alternativ: Erneuerung des Belags durch z.B. wassergebundene Wegedecke. Belagsqualität durch regelmäßige Instandsetzung aufrecht erhalten.		
Kosten-schätzung	51.600 €		
Priorität [Sicherheit]	2 - Mittlere Priorität	Priorität [Zeit]	B - Mittlere Priorität

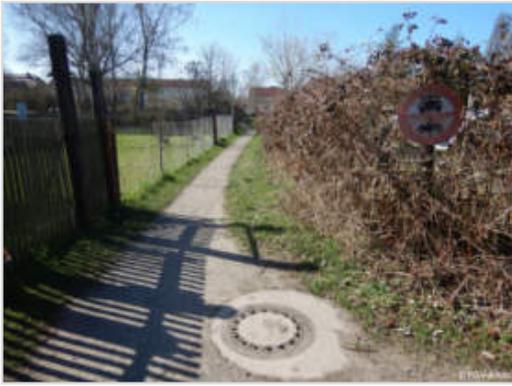
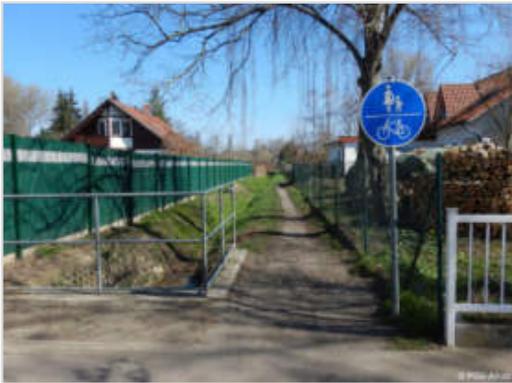
Allgemein		Bestand	
Strecke von	Wirtschaftsweg Ri. Werderstraße	Breite RVA [cm]	100
Strecke bis	Bülstringer Straße	Belag – Zustand	Schotter – erhebl. eingeschränkt
Distanz/ Zeit	60 m 1 Min.	ruhender Verkehr	—
Klassifizierung	Selbstständige Wegeverbindung	zul. Geschw.	—
Ortslage	innerorts	Verkehrsstärke	—
Baulastträger	Gemeinde		
Tourismus	—		
Führungsform	gem. Geh-/ Radweg (Z240) in Zweirichtungsführung.		
Problem	Unzureichende Wegebreite und Belagsqualität. Ungesicherte Böschung. Fehlende Beleuchtung.		
Planung			
Maßnahme	Asphaltierung der Wegestrecke und Wegeausbau in Regelbreite. Böschung sichern. Beleuchtung installieren. Schild (Z240) entfernen.		
Kosten-schätzung	21.000 €		
Priorität [Sicherheit]	1 - Hohe Priorität	Priorität [Zeit]	B - Mittlere Priorität

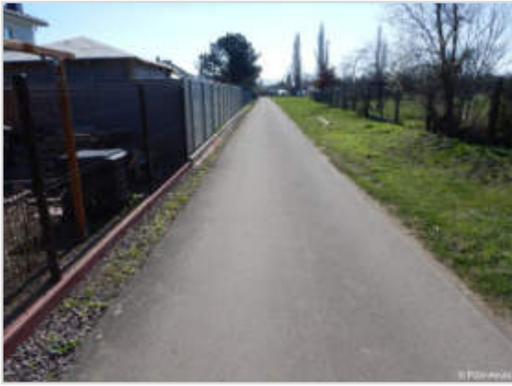
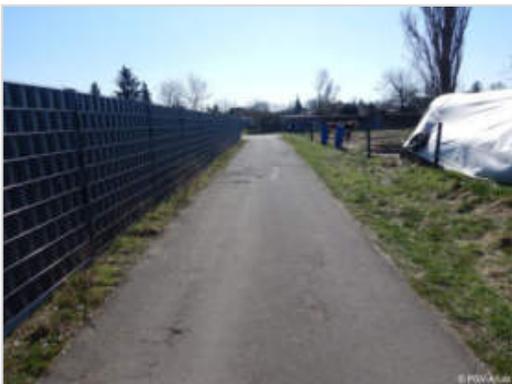
Allgemein		Bestand	
Strecke von	Wirtschaftsweg	Breite RVA [cm]	—
Strecke bis	Werderstraße	Belag – Zustand	Asphalt – gut
Distanz/ Zeit	200 m 1 Min.	ruhender Verkehr	—
Klassifizierung	Gemeindestraße	zul. Geschw.	30 km/h - Zone
Ortslage	innerorts	Verkehrsstärke	—
Baulastträger	Gemeinde		
Tourismus	—		
Führungsform	Mischverkehr.		
Problem	—		
Planung			
Maßnahme	Kein Handlungsbedarf.		
Kosten-schätzung	—		
Priorität [Sicherheit]	—	Priorität [Zeit]	—

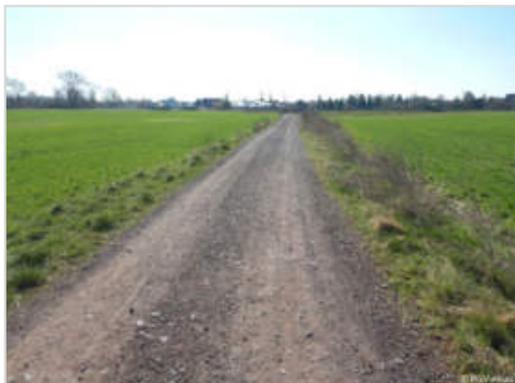
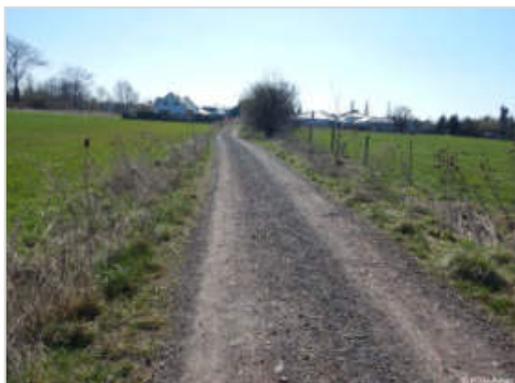
Allgemein		Bestand	
Strecke von	Stichweg zur K1653	Breite RVA [cm]	330
Strecke bis	Werderstraße	Belag – Zustand	Schotter – erhebl. eingeschränkt
Distanz/ Zeit	420 m 2 Min.	ruhender Verkehr	—
Klassifizierung	Wirtschaftsweg	zul. Geschw.	—
Ortslage	außerorts	Verkehrsstärke	—
Baulastträger	Gemeinde		
Tourismus	—		
Führungsform	Wirtschaftsweg.		
Problem	Unzureichende Belagsqualität.		
Planung			
Maßnahme	Erneuerung des Belags durch z.B. wassergebundene Wegedecke. Belagsqualität durch regelmäßige Instandsetzung aufrecht erhalten. Alternativ: Asphaltierung der Wegestrecke prüfen. Zufahrtsbeschränkung für private Kfz durch reflektierende Poller mit Warnmarkierung. Durchlassbreite von mind. 1,50 m zueinander gewährleisten.		
Kosten-schätzung	88.000 €		
Priorität [Sicherheit]	2 - Mittlere Priorität	Priorität [Zeit]	B - Mittlere Priorität

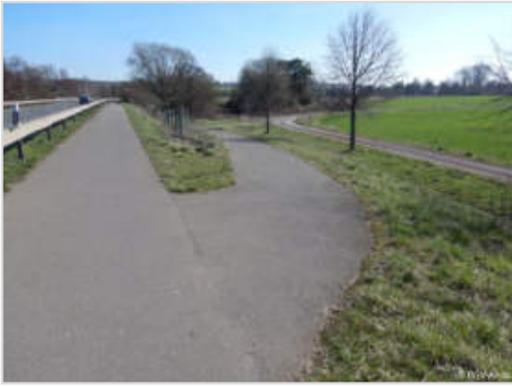
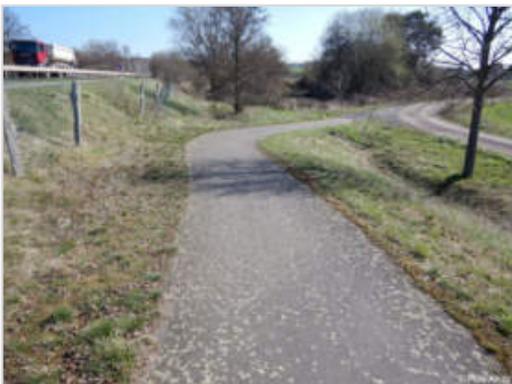
Strecke von	K1653
Strecke bis	Wirtschaftsweg Ri. Werderstraße
Distanz/ Zeit	50 m 1 Min.
Klassifizierung	Selbstständige Wegeverbindung
Ortslage	außerorts
Baulastträger	Kreis
Tourismus	—
Führungsform	Selbstständige Wegeverbindung.
Problem	—

Breite RVA [cm]	250
Belag – Zustand	Asphalt – gut
ruhender Verkehr	—
zul. Geschw.	—
Verkehrsstärke	—

Maßnahme	Kein Handlungsbedarf.		
Kosten-schätzung	—		
Priorität [Sicherheit]	—	Priorität [Zeit]	—

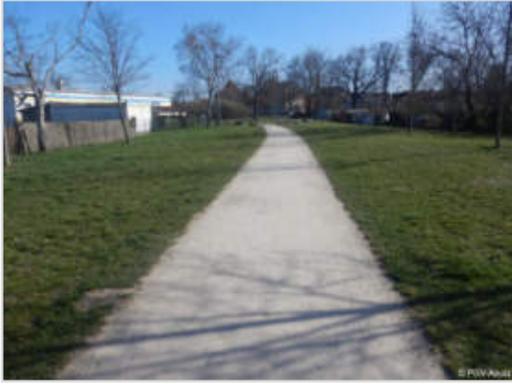
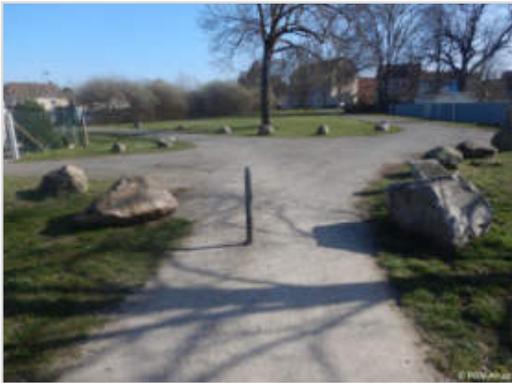
Allgemein		Bestand	
Strecke von	Pfändegraben	Breite RVA [cm]	200
Strecke bis	Kleine Werderstraße	Belag – Zustand	Wassergebunden – leicht eingeschränkt
Distanz/ Zeit	180 m 1 Min.	ruhender Verkehr	—
Klassifizierung	Selbstständige Wegeverbindung	zul. Geschw.	—
Ortslage	innerorts	Verkehrsstärke	—
Baulastträger	Gemeinde		
Tourismus	—		
Führungsform	Selbstständige Wegeverbindung.		
Problem	Unzureichende (befestigte) Durchlassbreite bei Poller. Schlechte Sichtbarkeit der Steine.		
Planung			
Maßnahme	Radverkehrsanlage in Mindestbreite gemäß StVO. Langfristig bzw. bei anstehenden Bauvorhaben sollte der Wegeausbau auf Regelbreite erfolgen. Punktueller Handlungsbedarf: (Befestigte) Durchlassbreite von 1,50 m bei Austausch durch reflektierende(n) Poller(n) mit Warnmarkierung gewährleisten. Steine durch reflektierende Farbe kennzeichnen.		
Kosten-schätzung	2.800 €		
Priorität [Sicherheit]	K - Kleinmaßnahmen	Priorität [Zeit]	K - kurzfristig

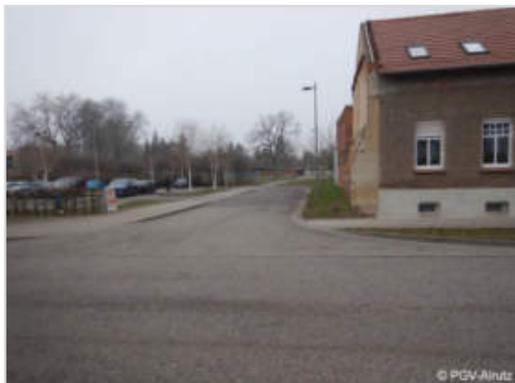
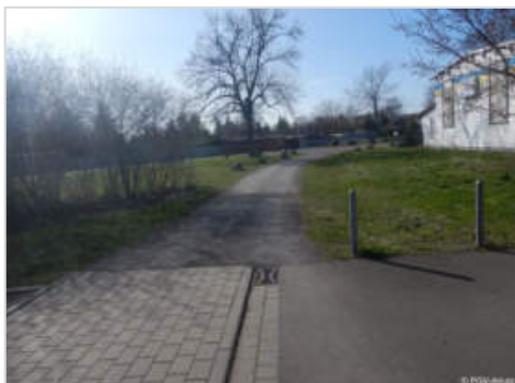
Allgemein		Bestand	
Strecke von	Bornsche Straße	Breite RVA [cm]	—
Strecke bis	Birkenweg	Belag – Zustand	Asphalt – gut
Distanz/ Zeit	50 m 1 Min.	ruhender Verkehr	—
Klassifizierung	Selbstständige Wegeverbindung	zul. Geschw.	30 km/h - Zone
Ortslage	innerorts	Verkehrsstärke	—
Baulastträger	Gemeinde		
Tourismus	—		
Führungsform	Mischverkehr.		
Problem	Unzureichende Bordabsenkung.		
Planung			
Maßnahme	Bord niveaugleich absenken. Anordnung des Verbots der Durchfahrt für Kfz (Z260) an diesem Ende des Parkplatzes. Zufahrtsbeschränkung für private Kfz durch reflektierende Poller mit Warnmarkierung. Durchlassbreite von mind. 1,50 m zueinander gewährleisten.		
Kosten-schätzung	9.600 €		
Priorität [Sicherheit]	K - Kleinmaßnahmen	Priorität [Zeit]	K - kurzfristig

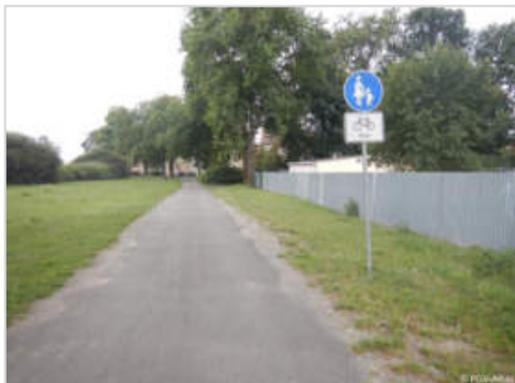
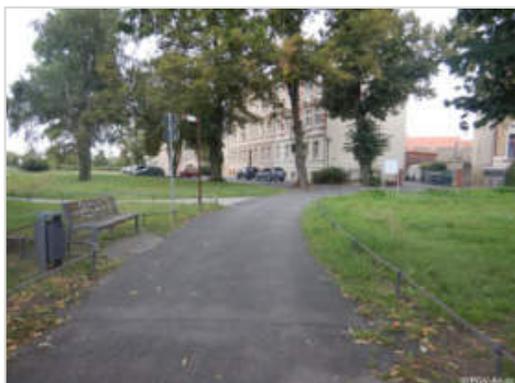
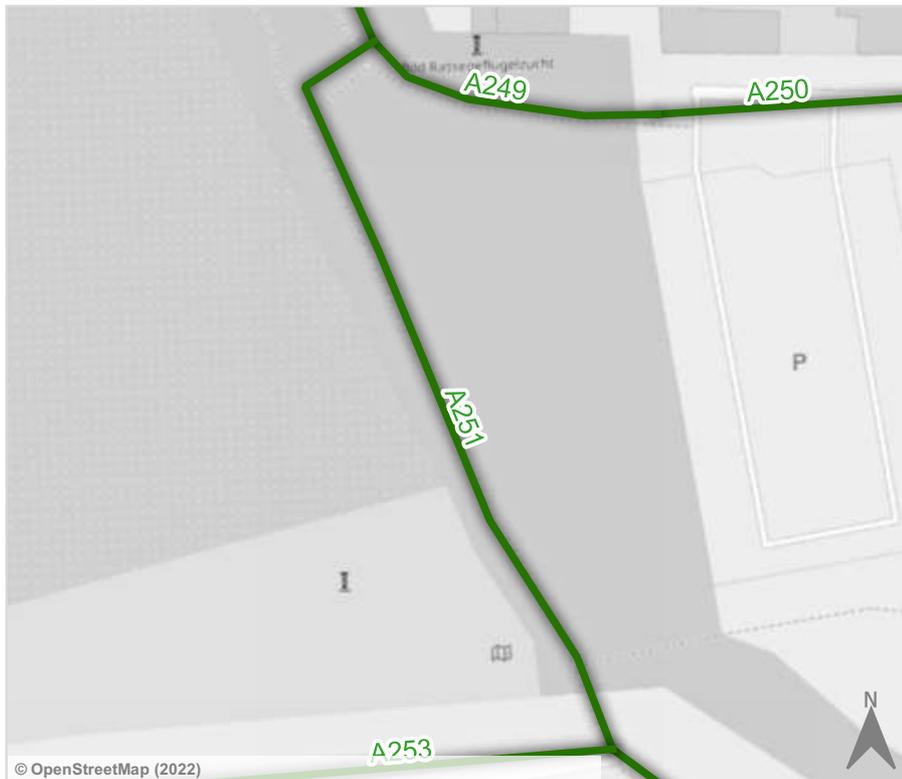
Allgemein		Bestand	
Strecke von	Pfändegraben	Breite RVA [cm]	250
Strecke bis	Kleine Werderstraße	Belag – Zustand	Asphalt – leicht eingeschränkt
Distanz/ Zeit	110 m 1 Min.	ruhender Verkehr	—
Klassifizierung	Selbstständige Wegeverbindung	zul. Geschw.	—
Ortslage	innerorts	Verkehrsstärke	—
Baulastträger	Gemeinde		
Tourismus	—		
Führungsform	Gehweg/RV frei in Zweirichtungsführung.		
Problem	—		
Planung			
Maßnahme	Beschilderung entfernen.		
Kosten-schätzung	1.400 €		
Priorität [Sicherheit]	K - Kleinmaßnahmen	Priorität [Zeit]	K - kurzfristig

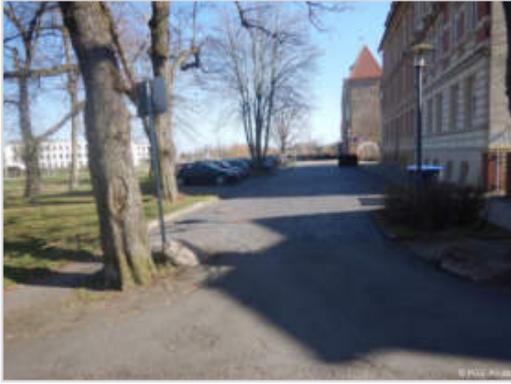
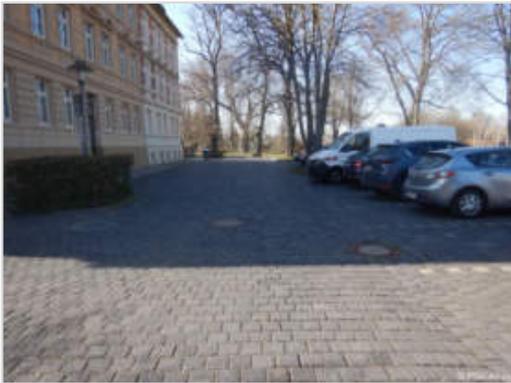
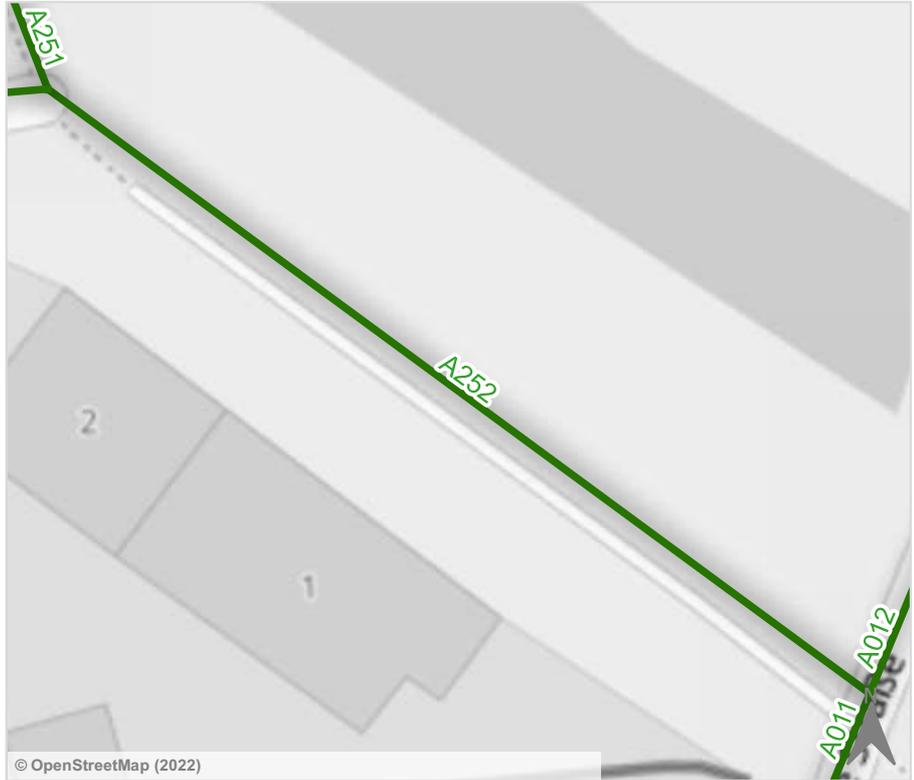
Allgemein		Bestand	
Strecke von	Bornsche Straße	Breite RVA [cm]	—
Strecke bis	Birkenweg	Belag – Zustand	Pflaster – leicht eingeschränkt
Distanz/ Zeit	60 m 1 Min.	ruhender Verkehr	Ostseite Senkrechtparken Parkbucht
Klassifizierung	Gemeindestraße	zul. Geschw.	30 km/h - Zone
Ortslage	innerorts	Verkehrsstärke	—
Baulastträger	Gemeinde		
Tourismus	—		
Führungsform	Mischverkehr.		
Problem	—

Planung			
Maßnahme	Kein Handlungsbedarf.		
Kosten-schätzung	—		
Priorität [Sicherheit]	—	Priorität [Zeit]	—

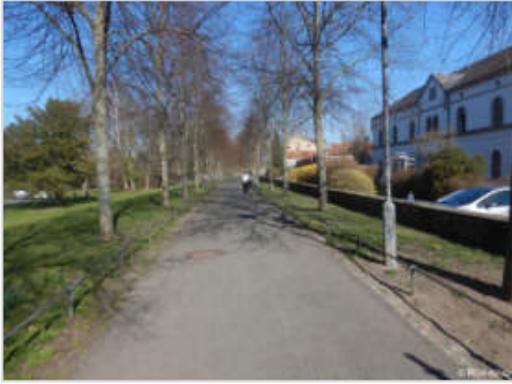
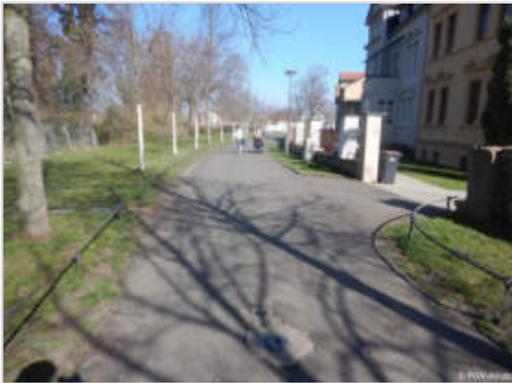
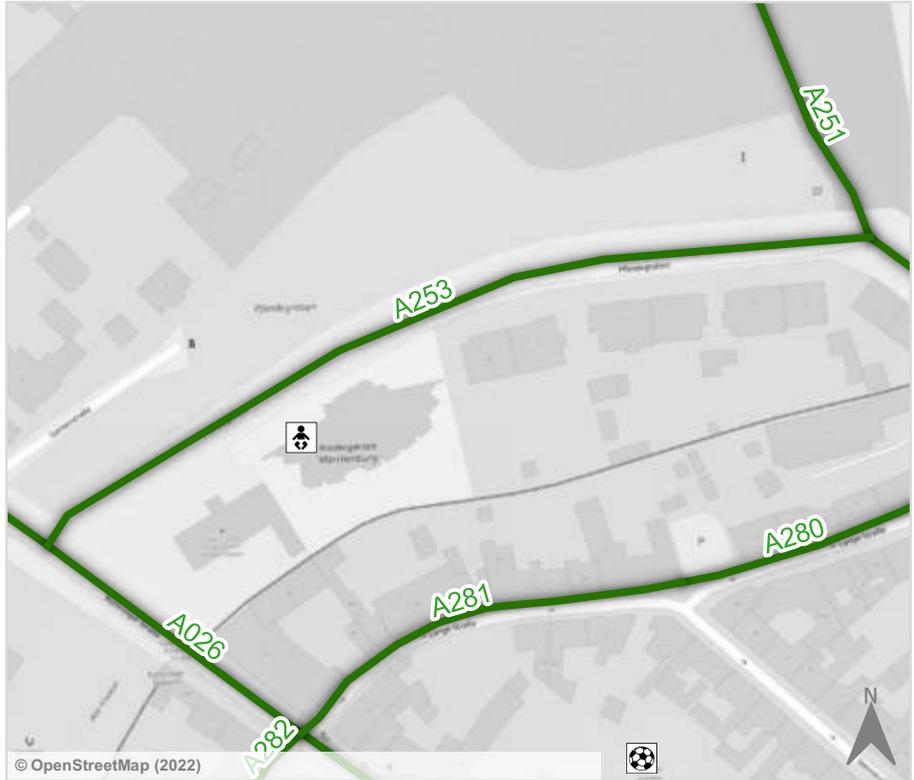
Allgemein		Bestand	
Strecke von	Birkenweg	Breite RVA [cm]	330
Strecke bis	Bülstringer Straße	Belag – Zustand	Asphalt – gut
Distanz/ Zeit	250 m 1 Min.	ruhender Verkehr	—
Klassifizierung	Gemeindestraße	zul. Geschw.	—
Ortslage	innerorts	Verkehrsstärke	—
Baulastträger	Gemeinde		
Tourismus	—		
Führungsform	Mischverkehr. Kfz als Anlieger frei.		
Problem	—		
Planung			
Maßnahme	Kein Handlungsbedarf.		
Kosten-schätzung	—		
Priorität [Sicherheit]	—	Priorität [Zeit]	—

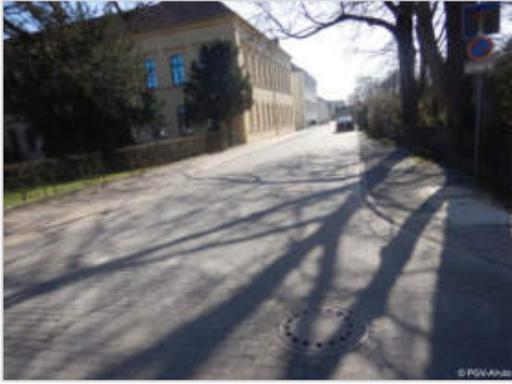
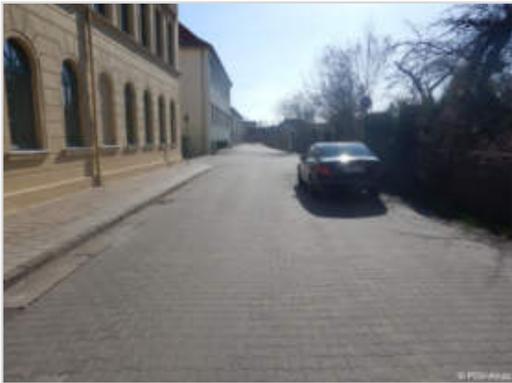
Allgemein		Bestand	
Strecke von	Bülstringer Straße	Breite RVA [cm]	—
Strecke bis	Gartenstraße 25	Belag – Zustand	Pflaster – gut
Distanz/ Zeit	70 m 1 Min.	ruhender Verkehr	beidseitig Längsparken Fahrbahn
Klassifizierung	Gemeindestraße	zul. Geschw.	30 km/h - Zone
Ortslage	innerorts	Verkehrsstärke	—
Baulastträger	Gemeinde		
Tourismus	—		
Führungsform	Mischverkehr.		
Problem	Fehlender Hinweis bei Beschilderung zur Durchlässigkeit der Sackgasse für Fuß- und Radverkehr.		
Planung			
Maßnahme	Aufhebung der Anordnung Sackgasse (Z 357). Ersatz durch Anordnung für Rad- und Fußverkehr durchlässige Sackgasse (Z 357-50).		
Kosten-schätzung	1.400 €		
Priorität [Sicherheit]	K - Kleinmaßnahmen	Priorität [Zeit]	K - kurzfristig

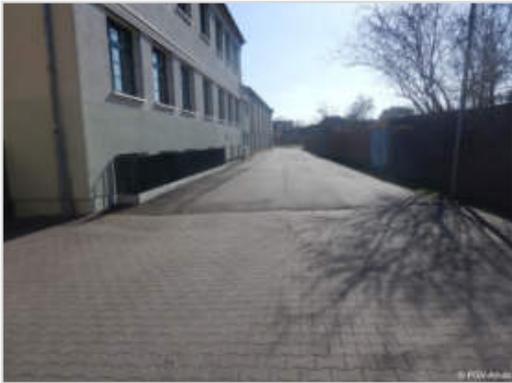
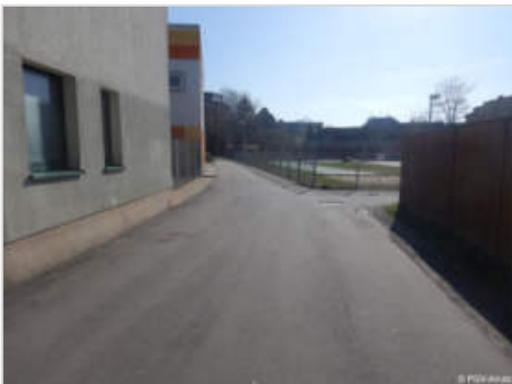
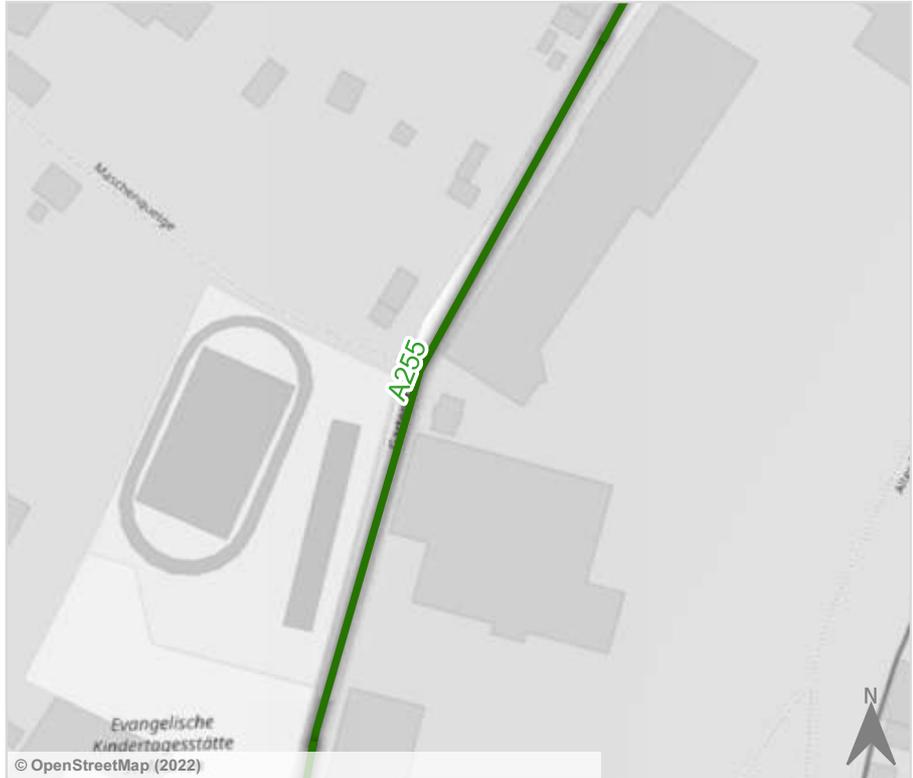
Allgemein		Bestand	
Strecke von	Gartenstraße 25	Breite RVA [cm]	—
Strecke bis	Pestalozzischule	Belag – Zustand	Asphalt – gut
Distanz/ Zeit	120 m 1 Min.	ruhender Verkehr	—
Klassifizierung	Gemeindestraße	zul. Geschw.	30 km/h - Zone
Ortslage	innerorts	Verkehrsstärke	—
Baulastträger	Gemeinde		
Tourismus	—		
Führungsform	Mischverkehr.		
Problem	—		
Planung			
Maßnahme	Kein Handlungsbedarf.		
Kosten-schätzung	—		
Priorität [Sicherheit]	—	Priorität [Zeit]	—

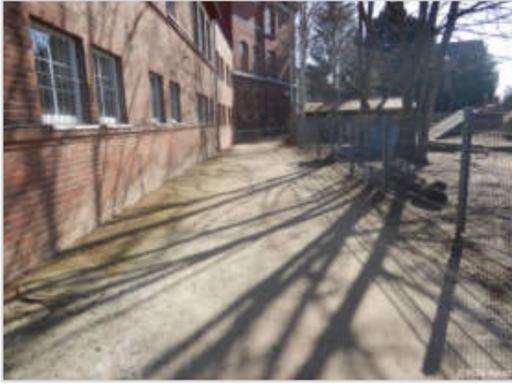
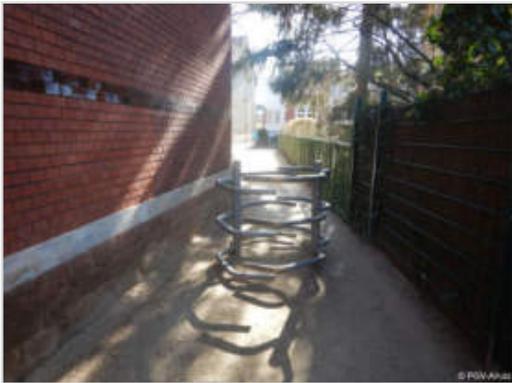
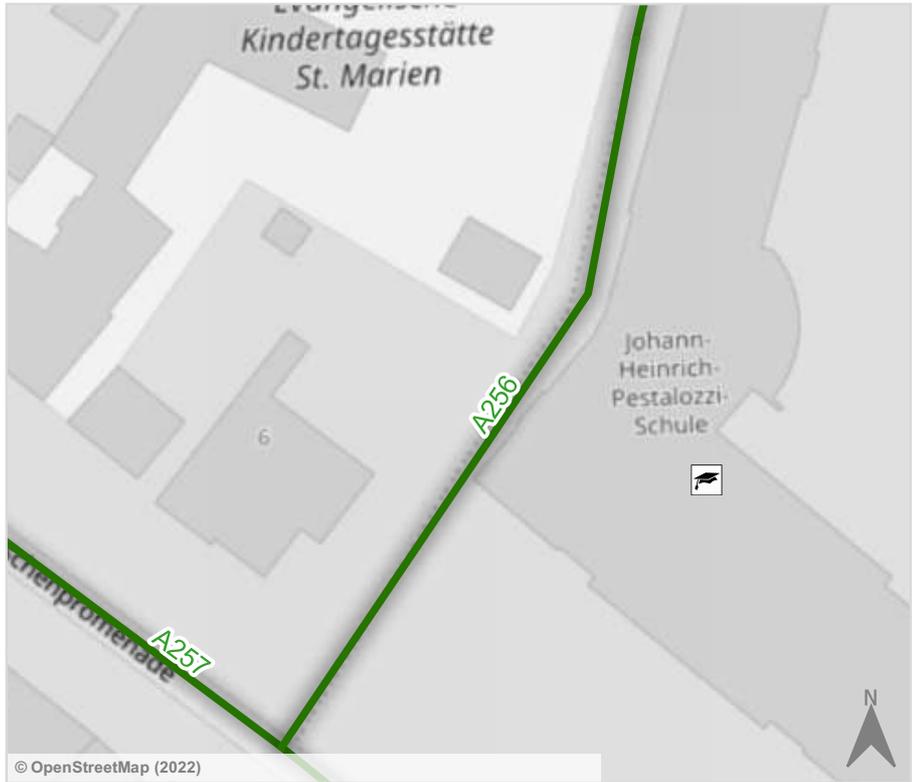
Allgemein		Bestand	
Strecke von	Gartenstraße / Pestalozzischule	Breite RVA [cm]	200
Strecke bis	Maschenpromenade	Belag – Zustand	Wassergebunden – gut
Distanz/ Zeit	70 m 1 Min.	ruhender Verkehr	—
Klassifizierung	Selbstständige Wegeverbindung	zul. Geschw.	—
Ortslage	innerorts	Verkehrsstärke	—
Baulastträger	Gemeinde		
Tourismus	—		
Führungsform	Selbstständige Wegeverbindung.		
Problem	Umlaufperre stellt Hindernis für den Radverkehr dar.		
Planung			
Maßnahme	Entfernen der Umlaufperre und Gewährleisten einer Durchlassbreite von mind. 1,50 m.		
Kosten-schätzung	1.400 €		
Priorität [Sicherheit]	K - Kleinmaßnahmen	Priorität [Zeit]	K - kurzfristig

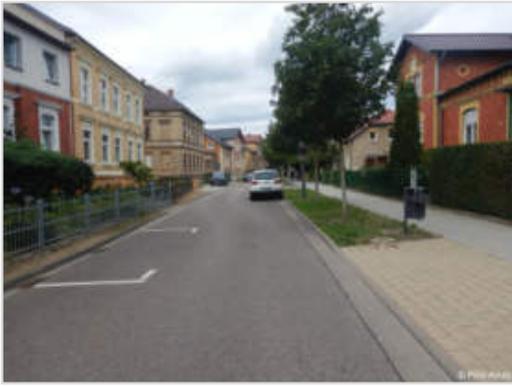
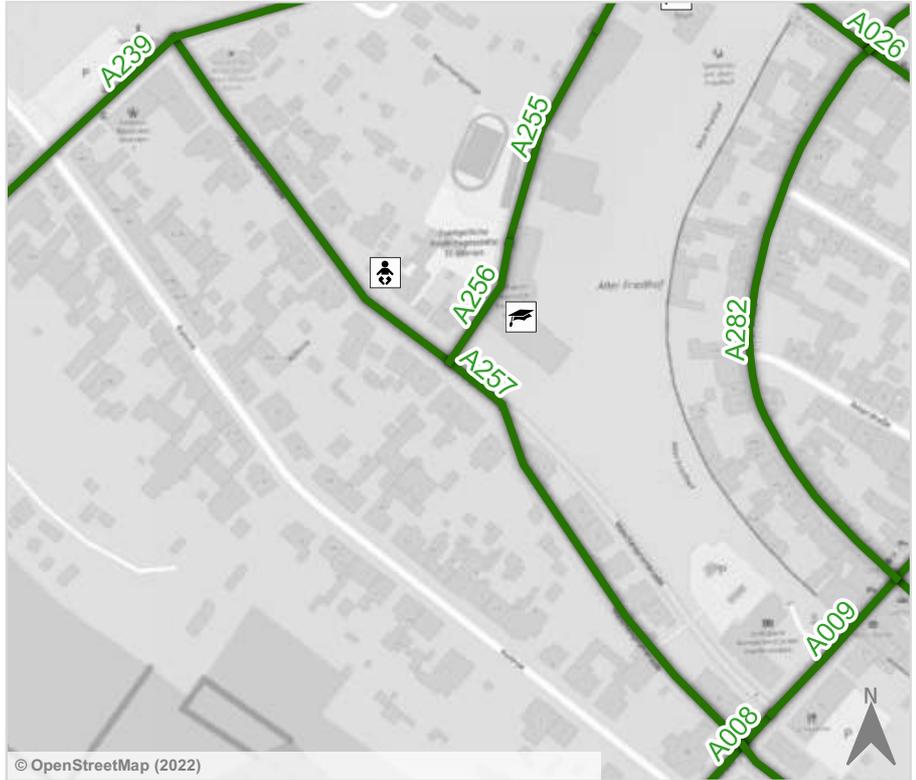
Allgemein		Bestand	
Strecke von	Pestalozzischule	Breite RVA [cm]	—
Strecke bis	Hagenstraße	Belag – Zustand	Asphalt – gut
Distanz/ Zeit	460 m 2 Min.	ruhender Verkehr	wechselseitig Längsparken Fahrbahn
Klassifizierung	Gemeindestraße	zul. Geschw.	30 km/h - Zone
Ortslage	innerorts	Verkehrsstärke	—
Baulastträger	Gemeinde		
Tourismus	—		
Führungsform	Mischverkehr.		
Problem	—		
Planung			
Maßnahme	Kein Handlungsbedarf.		
Kosten-schätzung	—		
Priorität [Sicherheit]	—	Priorität [Zeit]	—

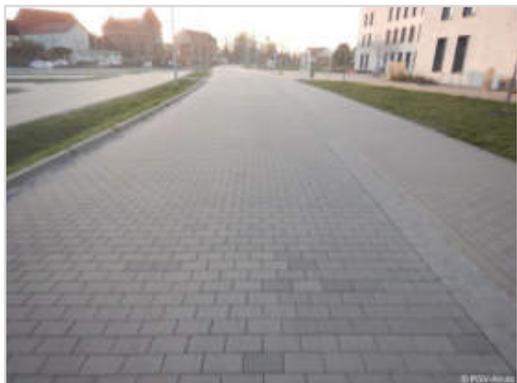
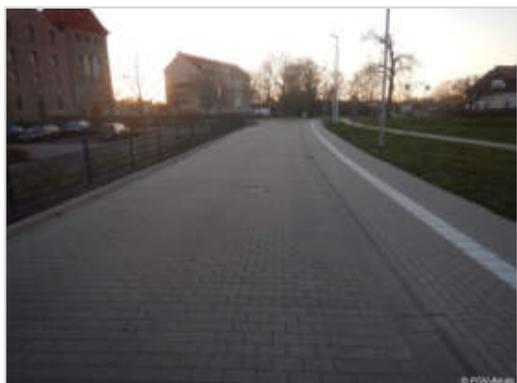
Strecke von	Selbstständige Wegeverbindung
Strecke bis	Amtsgericht Haldensleben
Distanz/ Zeit	220 m 1 Min.
Klassifizierung	Gemeindestraße
Ortslage	innerorts
Baulastträger	Gemeinde
Tourismus	—
Führungsform	Mischverkehr.
Problem	—

Breite RVA [cm]	—
Belag – Zustand	Pflaster – leicht eingeschränkt
ruhender Verkehr	—
zul. Geschw.	30 km/h - Zone
Verkehrsstärke	—

Maßnahme	Kein Handlungsbedarf.		
Kosten-schätzung	—		
Priorität [Sicherheit]	—	Priorität [Zeit]	—

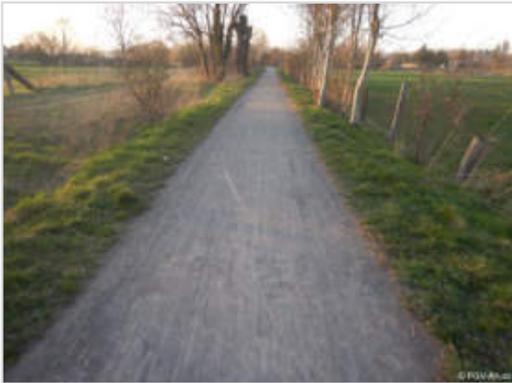
Allgemein		Bestand	
Strecke von	Brücke Graben	Breite RVA [cm]	250
Strecke bis	Bornsche Straße	Belag – Zustand	Wassergebunden – gut
Distanz/ Zeit	600 m 2 Min.	ruhender Verkehr	—
Klassifizierung	Selbstständige Wegeverbindung	zul. Geschw.	—
Ortslage	innerorts	Verkehrsstärke	—
Baulastträger	Gemeinde		
Tourismus	—		
Führungsform	Selbstständige Wegeverbindung.		
Problem	—		
Planung			
Maßnahme	Belagsqualität durch regelmäßige Instandsetzung aufrecht erhalten.		
Kosten-schätzung	—		
Priorität [Sicherheit]	—	Priorität [Zeit]	—

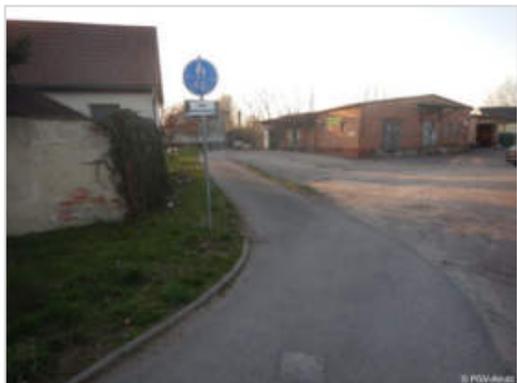
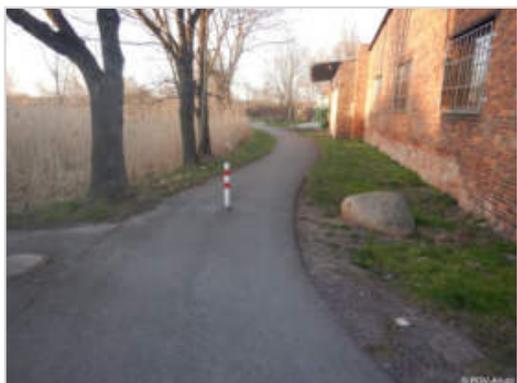
Strecke von	Burgwall
Strecke bis	Brücke Graben
Distanz/ Zeit	230 m 1 Min.
Klassifizierung	Selbstständige Wegeverbindung
Ortslage	innerorts
Baulastträger	Gemeinde
Tourismus	—
Führungsform	gem. Geh-/ Radweg (Z240).
Problem	Unzureichende (befestigte) Durchlassbreite bei Poller.

Breite RVA [cm]	200
Belag – Zustand	Asphalt – gut
ruhender Verkehr	—
zul. Geschw.	—
Verkehrsstärke	—

Maßnahme	Radverkehrsanlage in Mindestbreite gemäß StVO. Langfristig bzw. bei anstehenden Bauvorhaben sollte der Wegeausbau auf Regelbreite erfolgen. Punktueller Handlungsbedarf: (Befestigte) Durchlassbreite von 1,50 m bei Austausch durch reflektierende(n) Poller(n) mit Warnmarkierung gewährleisten.		
Kosten-schätzung	1.400 €		
Priorität [Sicherheit]	K - Kleinstmaßnahmen	Priorität [Zeit]	K - kurzfristig

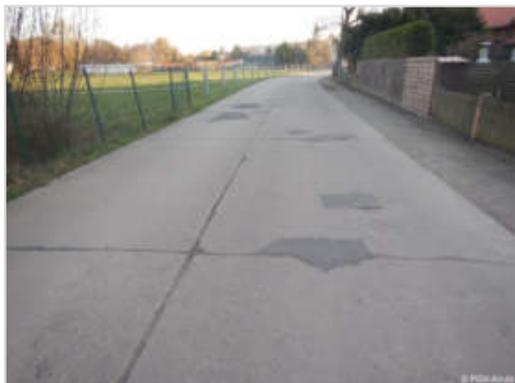
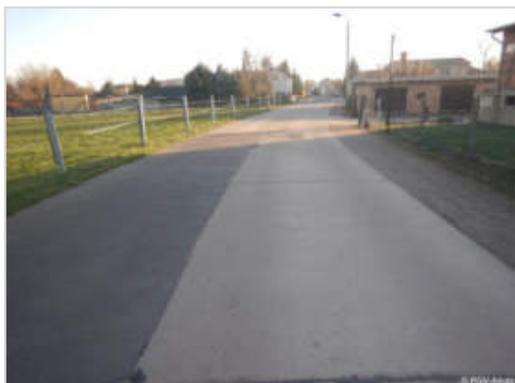
Strecke von	An der Ohre
Strecke bis	Burgwall 1A
Distanz/ Zeit	180 m 1 Min.
Klassifizierung	Gemeindestraße
Ortslage	innerorts
Baulastträger	Gemeinde
Tourismus	—
Führungsform	Mischverkehr.
Problem	Unzureichende Belagsqualität.

Breite RVA [cm]	600
Belag – Zustand	Betonplatten – erhebl. eingeschränkt
ruhender Verkehr	—
zul. Geschw.	30 km/h - Zone
Verkehrsstärke	—

Maßnahme	Erneuerung des Belags.		
Kosten-schätzung	37.100 €		
Priorität [Sicherheit]	2 - Mittlere Priorität	Priorität [Zeit]	B - Mittlere Priorität

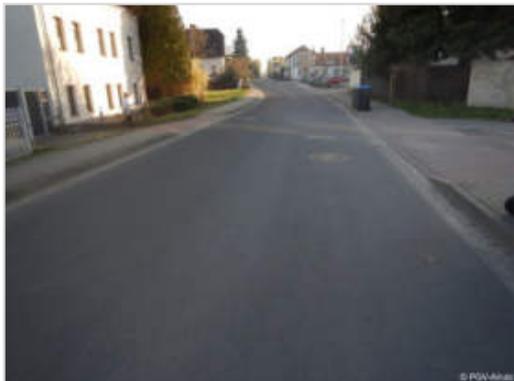
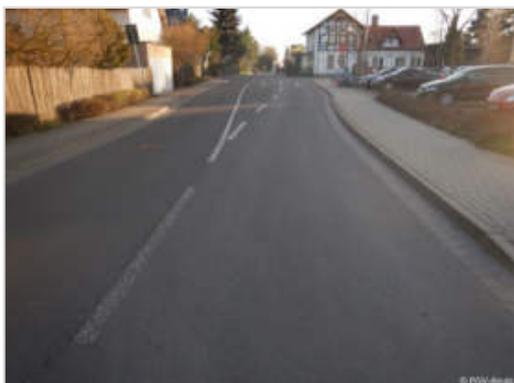
Allgemein		Bestand	
Strecke von	Burgwall 1A	Breite RVA [cm]	—
Strecke bis	Magdeburger Straße	Belag – Zustand	Asphalt – gut
Distanz/ Zeit	150 m 1 Min.	ruhender Verkehr	—
Klassifizierung	Gemeindestraße	zul. Geschw.	30 km/h - Zone
Ortslage	innerorts	Verkehrsstärke	—
Baulastträger	Gemeinde		
Tourismus	—		
Führungsform	Mischverkehr.		
Problem	—		
Planung			
Maßnahme	Kein Handlungsbedarf.		
Kosten-schätzung	—		
Priorität [Sicherheit]	—	Priorität [Zeit]	—

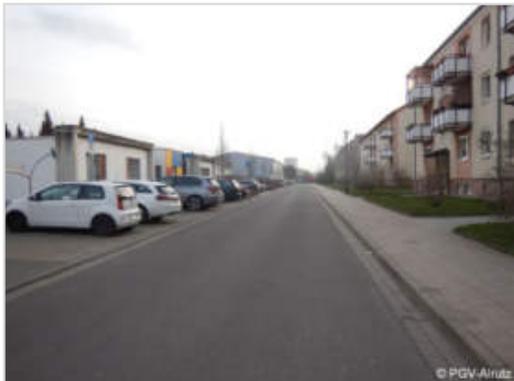
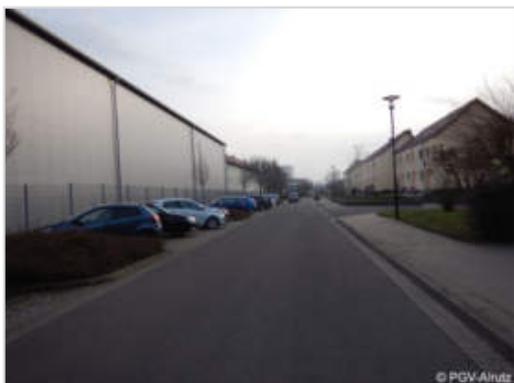
Allgemein		Bestand	
Strecke von	Magdeburger Straße	Breite RVA [cm]	—
Strecke bis	Gerikestraße (B245)	Belag – Zustand	Asphalt – gut
Distanz/ Zeit	460 m 2 Min.	ruhender Verkehr	Ostseite Schrägparken Parkbucht
Klassifizierung	Gemeindestraße	zul. Geschw.	30 km/h - Zone
Ortslage	innerorts	Verkehrsstärke	—
Baulastträger	Gemeinde		
Tourismus	—		
Führungsform	Mischverkehr.		
Problem	—		
Planung			
Maßnahme	Kein Handlungsbedarf.		
Kosten-schätzung	—		
Priorität [Sicherheit]	—	Priorität [Zeit]	—

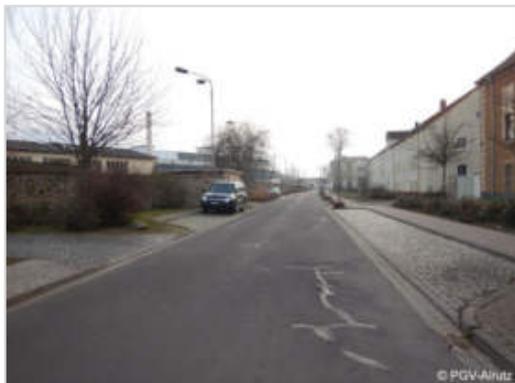
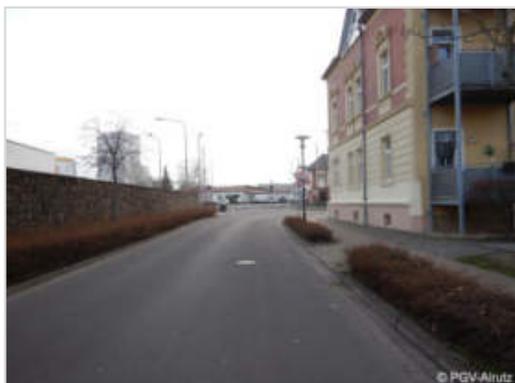
Allgemein		Bestand	
Strecke von	Gerikestraße (B245)	Breite RVA [cm]	—
Strecke bis	Jungfernstieg	Belag – Zustand	Asphalt – gut
Distanz/ Zeit	200 m 1 Min.	ruhender Verkehr	wechselseitig Längsparken Parkbucht Ostseite Längsparken Parkbucht
Klassifizierung	Gemeindestraße	zul. Geschw.	50 km/h
Ortslage	innerorts	Verkehrsstärke	—
Baulastträger	Gemeinde		
Tourismus	—		
Führungsform	Mischverkehr.		
Problem	Verkehrsrärmere Verbindung als Alternative zur Gerikestraße.		
Planung			
Maßnahme	Prüfung zur Ausweisung als Fahrradstraße im Zusammenhang mit verkehrlichen Auswirkungen auch auf die Gerikestraße nach Fertigstellung der B245n. Bei Ausweisung zur Fahrradstraße, nach Möglichkeit gegenüber einmündenden Straßen bevorzugt. Verdeutlichung der Führungsform durch weitere einheitliche Markierung ("corporate design"). Alternativ: Anordnung Tempo 30 prüfen.		
Kosten-schätzung	1.400 €		
Priorität [Sicherheit]	K - Kleinmaßnahmen	Priorität [Zeit]	C - Niedrige Priorität

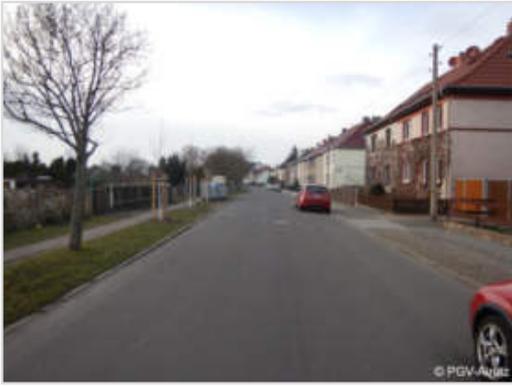
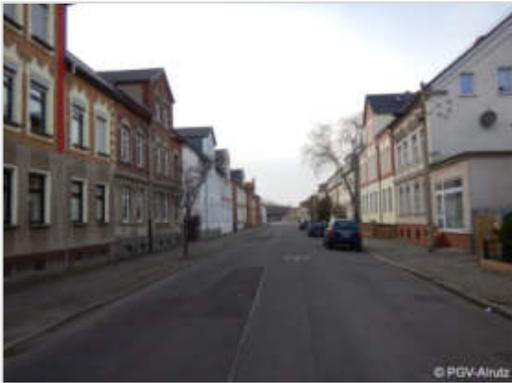
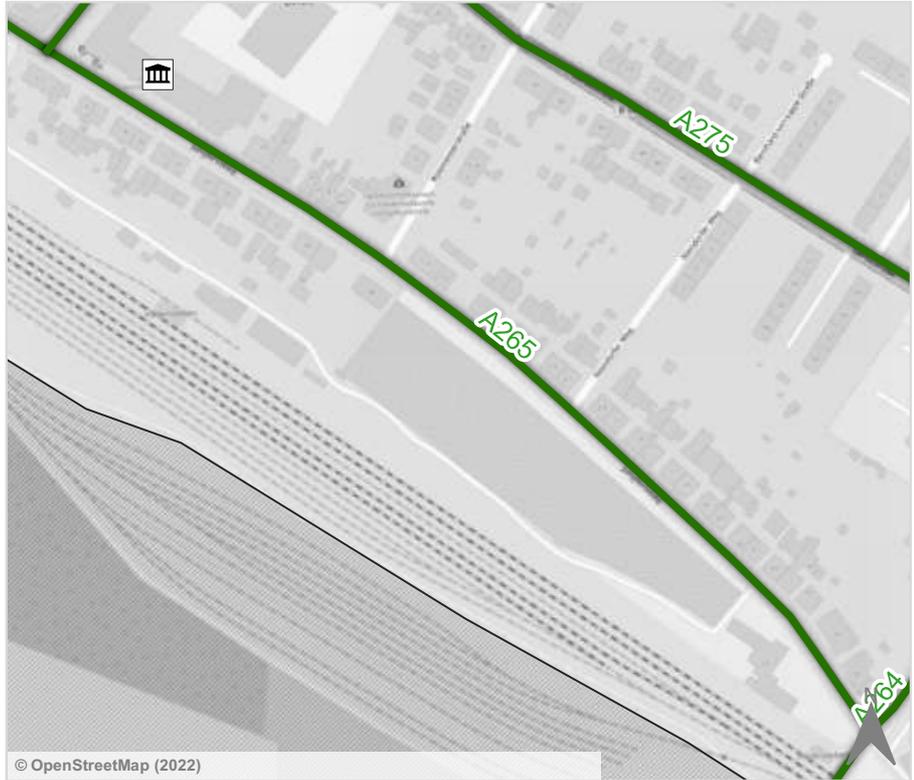
Allgemein		Bestand	
Strecke von	Köhlerstraße	Breite RVA [cm]	—
Strecke bis	Schulstraße	Belag – Zustand	Asphalt – gut
Distanz/ Zeit	540 m 2 Min.	ruhender Verkehr	Nordseite Längsparken Fahrbahn
Klassifizierung	Gemeindestraße	zul. Geschw.	50 km/h
Ortslage	innerorts	Verkehrsstärke	—
Baulastträger	Gemeinde		
Tourismus	—		
Führungsform	Mischverkehr.		
Problem	Verkehrsrärmere Verbindung als Alternative zur Gerikestraße.

Planung			
Maßnahme	Prüfung zur Ausweisung als Fahrradstraße im Zusammenhang mit verkehrlichen Auswirkungen auch auf die Gerikestraße nach Fertigstellung der B245n. Bei Ausweisung zur Fahrradstraße, nach Möglichkeit gegenüber einmündenden Straßen bevorzugt. Verdeutlichung der Führungsform durch weitere einheitliche Markierung ("corporate design"). Alternativ: Anordnung Tempo 30 prüfen.		
Kosten-schätzung	1.400 €		
Priorität [Sicherheit]	K - Kleinmaßnahmen	Priorität [Zeit]	C - Niedrige Priorität
