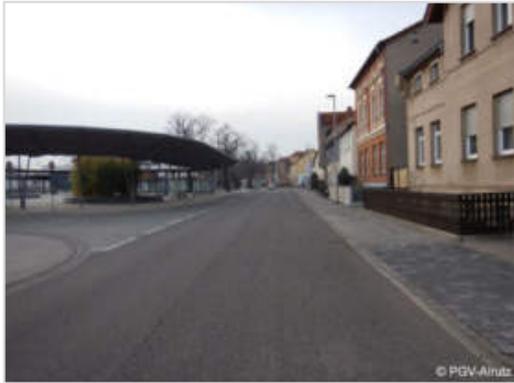
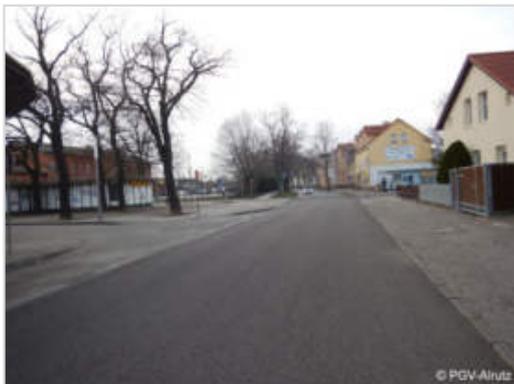
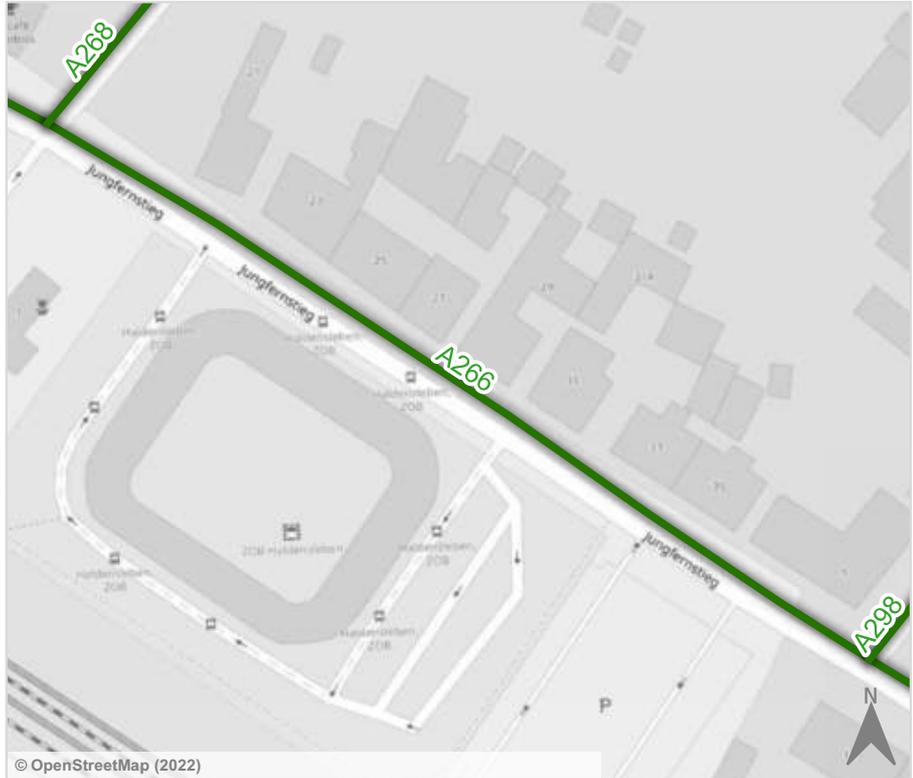
Allgemein		Bestand	
Strecke von	Schulstraße	Breite RVA [cm]	—
Strecke bis	Bahnhofstraße	Belag – Zustand	Asphalt – gut
Distanz/ Zeit	160 m 1 Min.	ruhender Verkehr	—
Klassifizierung	Gemeindestraße	zul. Geschw.	50 km/h
Ortslage	innerorts	Verkehrsstärke	—
Baulastträger	Gemeinde		
Tourismus	—		
Führungsform	Mischverkehr.		
Problem	—		
Planung			
Maßnahme	Anordnung Tempo 30 prüfen.		
Kosten-schätzung	1.400 €		
Priorität [Sicherheit]	K - Kleinstmaßnahmen	Priorität [Zeit]	K - kurzfristig

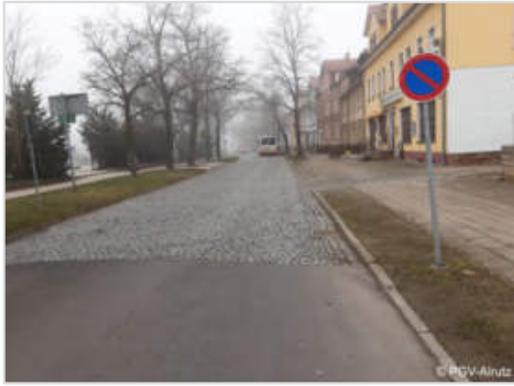
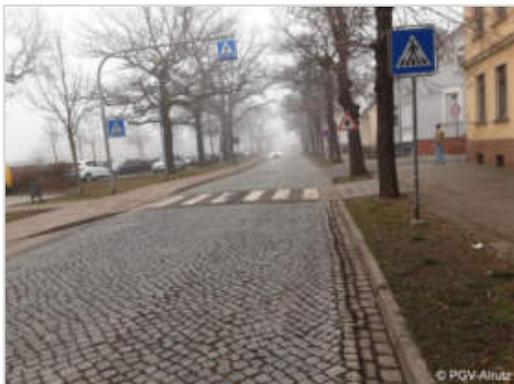
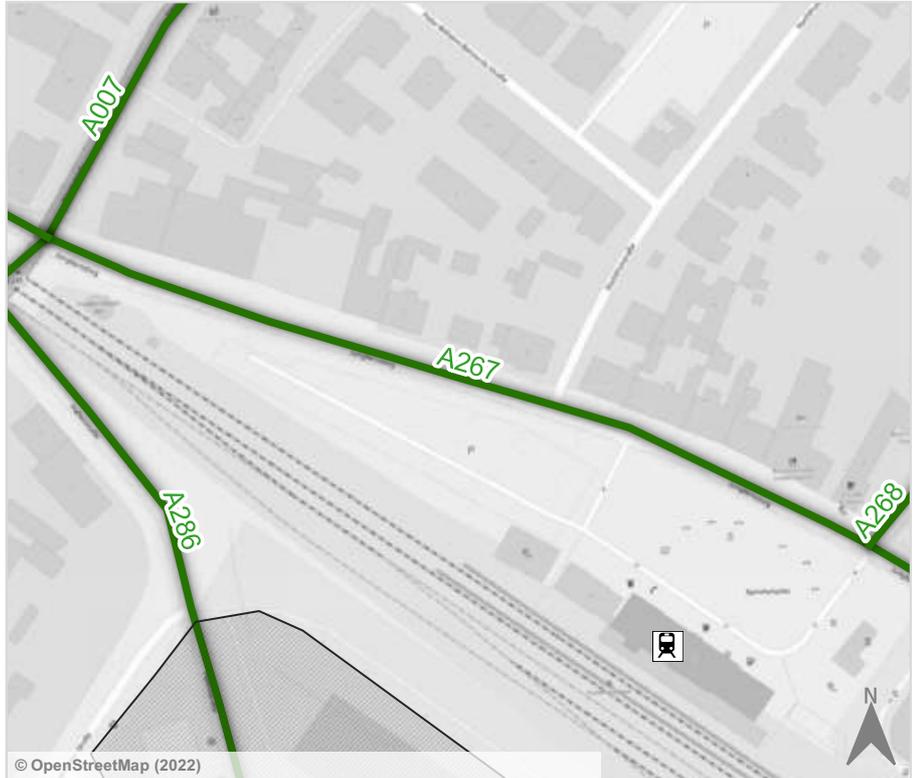
Allgemein		Bestand	
Strecke von	Bahnhofstraße	Breite RVA [cm]	—
Strecke bis	Hagenstraße (B245)	Belag – Zustand	Natursteinpflaster – erhebl. eingeschränkt
Distanz/ Zeit	270 m 1 Min.	ruhender Verkehr	—
Klassifizierung	Gemeindestraße	zul. Geschw.	50 km/h
Ortslage	innerorts	Verkehrsstärke	—
Baulastträger	Gemeinde		
Tourismus	—		
Führungsform	Mischverkehr.		
Problem	Unzureichende Belagsqualität.		
Planung			
Maßnahme	Anlage eines fahrradfreundlichen Pflasterstreifens in Mittellage oder am jeweiligen Fahrbahnrand. Anordnung Tempo 30 prüfen.		
Kosten-schätzung	74.300 €		
Priorität [Sicherheit]	2 - Mittlere Priorität	Priorität [Zeit]	B - Mittlere Priorität

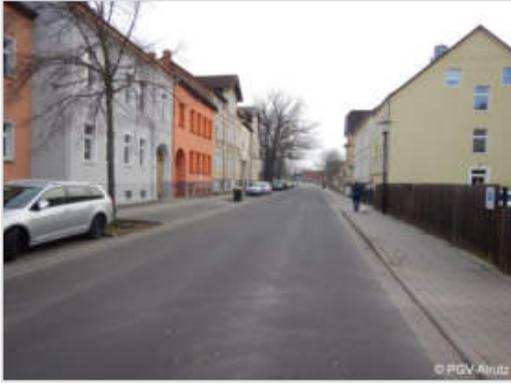
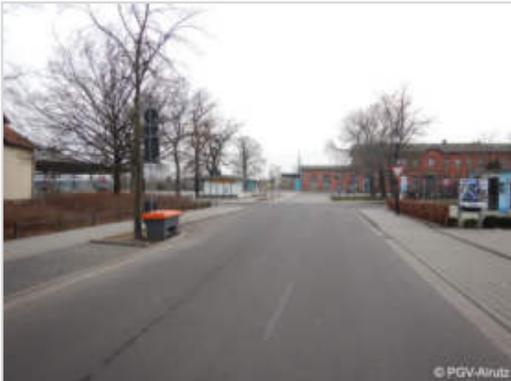
Allgemein		Bestand	
Strecke von	Jungfernstieg	Breite RVA [cm]	—
Strecke bis	Gerikestraße (B245)	Belag – Zustand	Asphalt – gut
Distanz/ Zeit	170 m 1 Min.	ruhender Verkehr	Südseite Längsparken aufgesetzt
Klassifizierung	Gemeindestraße	zul. Geschw.	50 km/h
Ortslage	innerorts	Verkehrsstärke	—
Baulastträger	Gemeinde		
Tourismus	Ohre-Beber-Radweg		
Führungsform	Mischverkehr. Wichtige Schüler*innenverbindung.		
Problem	—		
Planung			
Maßnahme	Prüfung zur Ausweisung als Fahrradstraße im Zusammenhang mit verkehrlichen Auswirkungen auch auf die Gerikestraße nach Fertigstellung der B245n. Bei Ausweisung zur Fahrradstraße, nach Möglichkeit gegenüber einmündenden Straßen bevorzugt. Verdeutlichung der Führungsform durch weitere einheitliche Markierung ("corporate design").		
Kosten-schätzung	1.400 €		
Priorität [Sicherheit]	K - Kleinmaßnahmen	Priorität [Zeit]	C - Niedrige Priorität

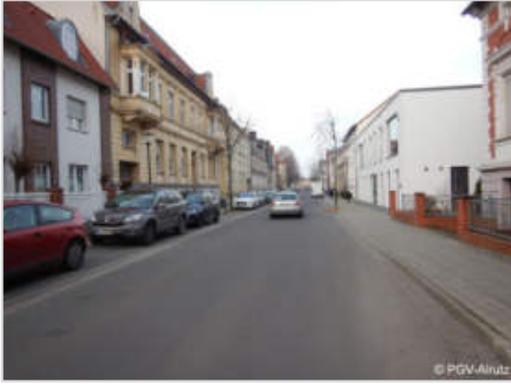
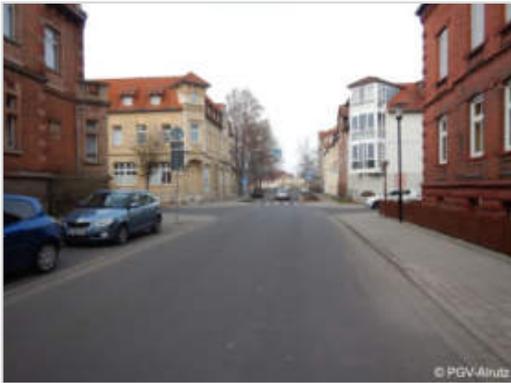
Allgemein		Bestand	
Strecke von	Gerikestraße (B245)	Breite RVA [cm]	—
Strecke bis	Alsteinstraße	Belag – Zustand	Asphalt – gut
Distanz/ Zeit	330 m 1 Min.	ruhender Verkehr	Nordseite Längsparken aufgesetzt
Klassifizierung	Gemeindestraße	zul. Geschw.	30 km/h - Zone
Ortslage	innerorts	Verkehrsstärke	—
Baulastträger	Gemeinde		
Tourismus	Ohre-Beber-Radweg		
Führungsform	Mischverkehr. Wichtige Schüler*innenverbindung.		
Problem	—		
Planung			
Maßnahme	Prüfung zur Ausweisung als Fahrradstraße im Zusammenhang mit verkehrlichen Auswirkungen auch auf die Gerikestraße nach Fertigstellung der B245n. Bei Ausweisung zur Fahrradstraße, nach Möglichkeit gegenüber einmündenden Straßen bevorzugt. Verdeutlichung der Führungsform durch weitere einheitliche Markierung ("corporate design").		
Kosten-schätzung	1.400 €		
Priorität [Sicherheit]	K - Kleinmaßnahmen	Priorität [Zeit]	C - Niedrige Priorität

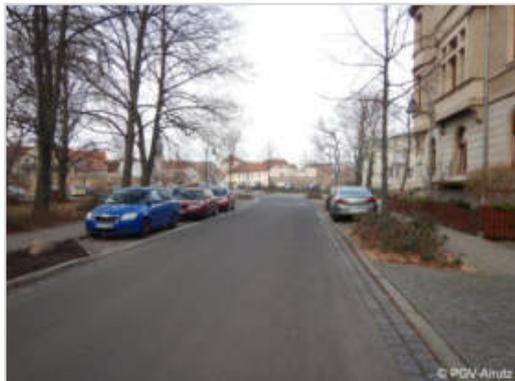
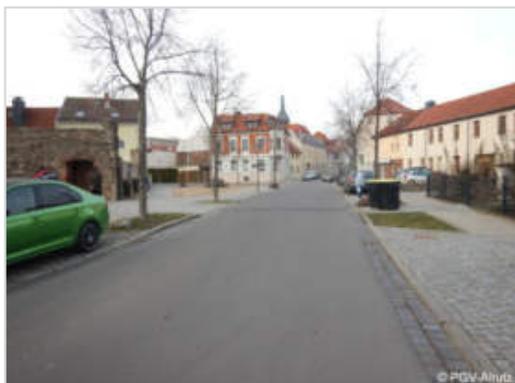
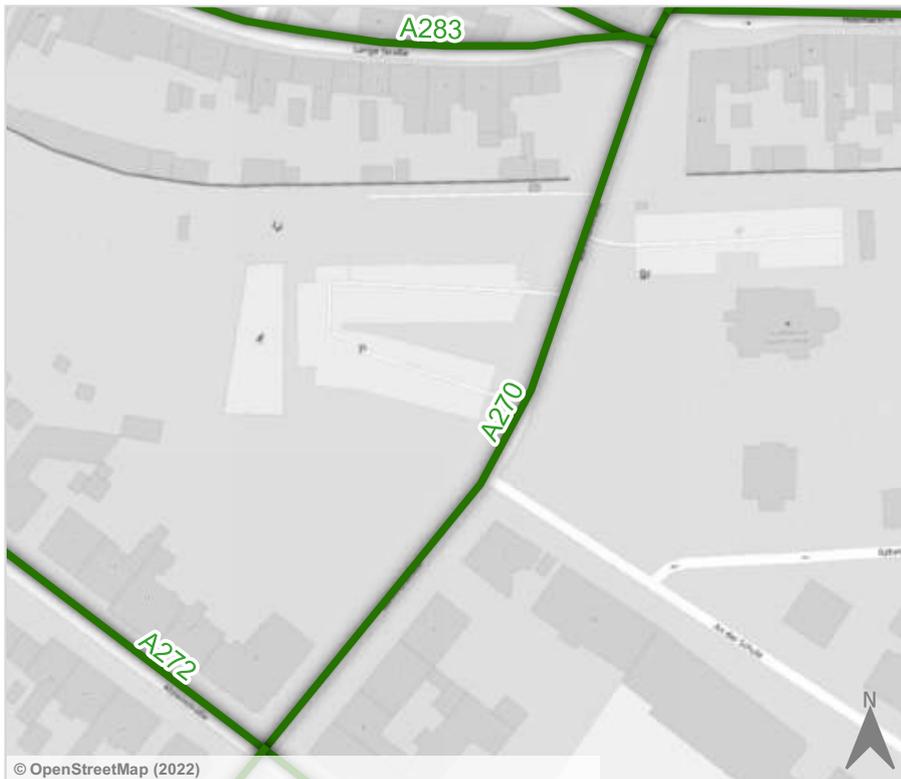
Allgemein		Bestand	
Strecke von	Alsteinstraße	Breite RVA [cm]	—
Strecke bis	Lange Straße	Belag – Zustand	Asphalt – gut
Distanz/ Zeit	210 m 1 Min.	ruhender Verkehr	wechselseitig Längsparken Parkbucht
Klassifizierung	Gemeindestraße	zul. Geschw.	30 km/h - Zone
Ortslage	innerorts	Verkehrsstärke	—
Baulastträger	Gemeinde		
Tourismus	Ohre-Beber-Radweg		
Führungsform	Mischverkehr. Wichtige Schüler*innenverbindung.		
Problem	—

Maßnahme	Prüfung zur Ausweisung als Fahrradstraße im Zusammenhang mit verkehrlichen Auswirkungen auch auf die Gerikestraße nach Fertigstellung der B245n. Bei Ausweisung zur Fahrradstraße, nach Möglichkeit gegenüber einmündenden Straßen bevorzugt. Verdeutlichung der Führungsform durch weitere einheitliche Markierung ("corporate design").		
Kosten-schätzung	1.400 €		
Priorität [Sicherheit]	K - Kleinmaßnahmen	Priorität [Zeit]	C - Niedrige Priorität

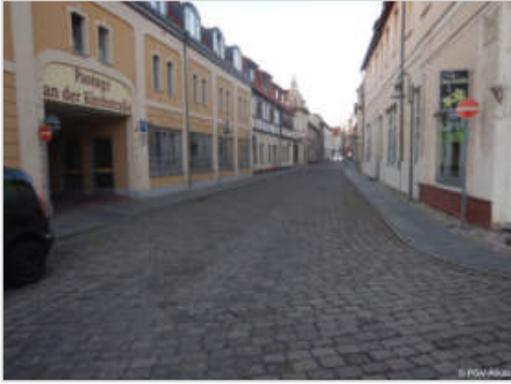
Allgemein		Bestand	
Strecke von	Holzmarkt	Breite RVA [cm]	—
Strecke bis	Magdeburger Straße	Belag – Zustand	Natursteinpflaster – erhebl. eingeschränkt
Distanz/ Zeit	130 m 1 Min.	ruhender Verkehr	—
Klassifizierung	Gemeindestraße	zul. Geschw.	30 km/h - Zone
Ortslage	innerorts	Verkehrsstärke	—
Baulastträger	Gemeinde		
Tourismus	—		
Führungsform	Mischverkehr.		
Problem	Unzureichende Belagsqualität. Einbahnstraße in Gegenrichtung nicht für den Radverkehr freigegeben.		
Planung			
Maßnahme	Einbahnstraße für Radverkehr in Gegenrichtung freigegeben. Anlage eines Asphaltstreifens in Mittellage oder von zwei fahrradfreundlichen Pflasterstreifen am Fahrbahnrand. Hinweis: Im Zuge eines Ausbaus der Straße soll fahrradfreundliches Pflaster gelegt werden.		
Kosten-schätzung	38.500 €		
Priorität [Sicherheit]	1 - Hohe Priorität	Priorität [Zeit]	C - Niedrige Priorität

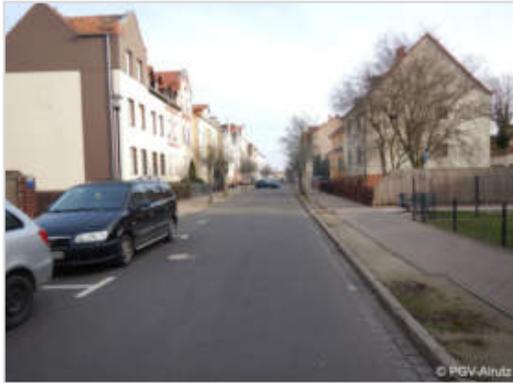
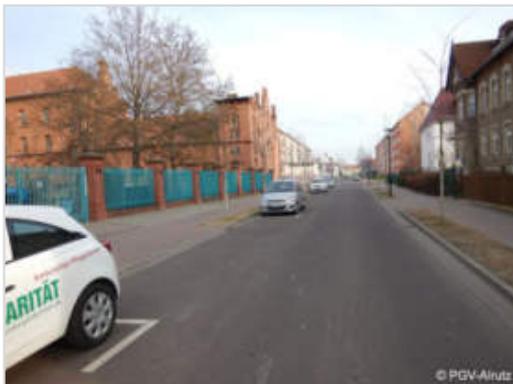
Allgemein		Bestand	
Strecke von	Schulstraße	Breite RVA [cm]	—
Strecke bis	Hagenstraße	Belag – Zustand	Asphalt – gut
Distanz/ Zeit	410 m 2 Min.	ruhender Verkehr	Nordseite Längsparken Fahrbahn
Klassifizierung	Gemeindestraße	zul. Geschw.	30 km/h - Zone
Ortslage	innerorts	Verkehrsstärke	—
Baulastträger	Gemeinde		
Tourismus	—		
Führungsform	Mischverkehr. Wichtige Schüler*innenverbindung. Alternative Parallelstrecke zur B245.		
Problem	—		
Planung			
Maßnahme	Ausweisung zur Fahrradstraße, nach Möglichkeit gegenüber einmündenden Straßen bevorrechtigt. Verdeutlichung der Führungsform durch weitere einheitliche Markierung ("corporate design").		
Kosten-schätzung	34.400 €		
Priorität [Sicherheit]	2 - Mittlere Priorität	Priorität [Zeit]	B - Mittlere Priorität

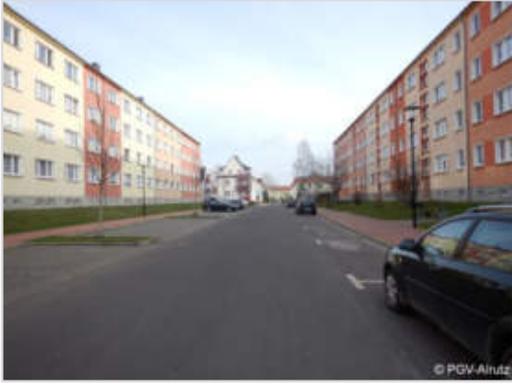
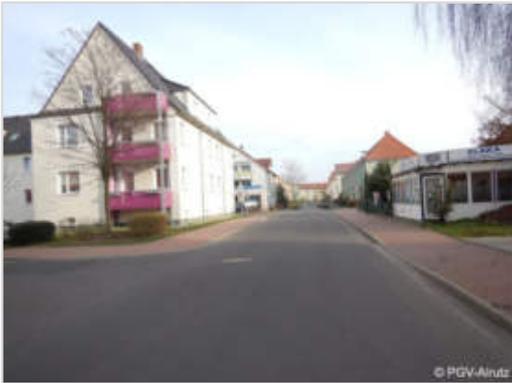
Allgemein		Bestand	
Strecke von	Rottmeisterstraße	Breite RVA [cm]	—
Strecke bis	Schulstraße	Belag – Zustand	Asphalt – gut
Distanz/ Zeit	150 m 1 Min.	ruhender Verkehr	Nordseite Längsparken Fahrbahn Nordseite Senkrechtparken Parkbucht
Klassifizierung	Gemeindestraße	zul. Geschw.	30 km/h - Zone
Ortslage	innerorts	Verkehrsstärke	—
Baulastträger	Gemeinde		
Tourismus	—		
Führungsform	Mischverkehr. Wichtige Schüler*innenverbindung. Alternative Parallelstrecke zur B245.		
Problem	—		
Planung			
Maßnahme	Ausweisung zur Fahrradstraße, nach Möglichkeit gegenüber einmündenden Straßen bevorrechtigt. Verdeutlichung der Führungsform durch weitere einheitliche Markierung ("corporate design").		
Kosten-schätzung	27.500 €		
Priorität [Sicherheit]	2 - Mittlere Priorität	Priorität [Zeit]	C - Niedrige Priorität

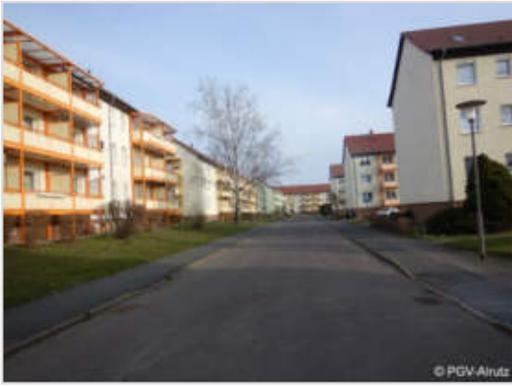
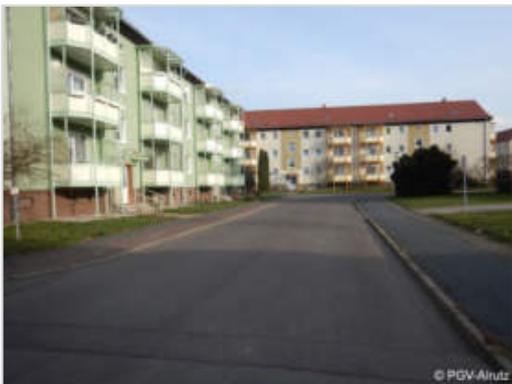
Allgemein		Bestand	
Strecke von	Köhlerstraße	Breite RVA [cm]	—
Strecke bis	Rottmeisterstraße	Belag – Zustand	Asphalt – gut
Distanz/ Zeit	380 m 2 Min.	ruhender Verkehr	wechselseitig Längsparken Fahrbahn
Klassifizierung	Gemeindestraße	zul. Geschw.	30 km/h - Zone
Ortslage	innerorts	Verkehrsstärke	—
Baulastträger	Gemeinde		
Tourismus	—		
Führungsform	Mischverkehr.		
Problem	—		
Planung			
Maßnahme	Kein Handlungsbedarf.		
Kosten-schätzung	—		
Priorität [Sicherheit]	—	Priorität [Zeit]	—

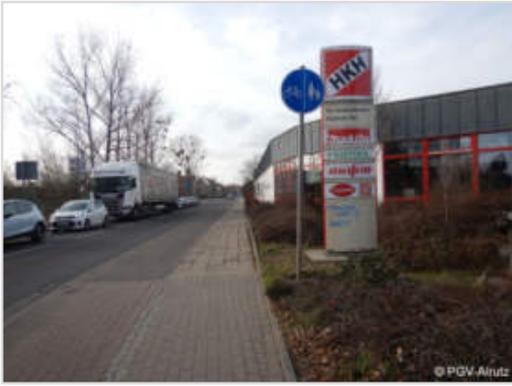
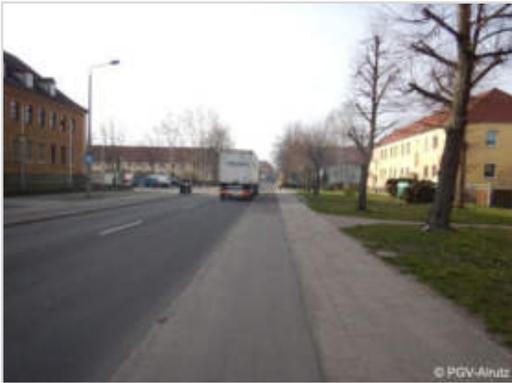
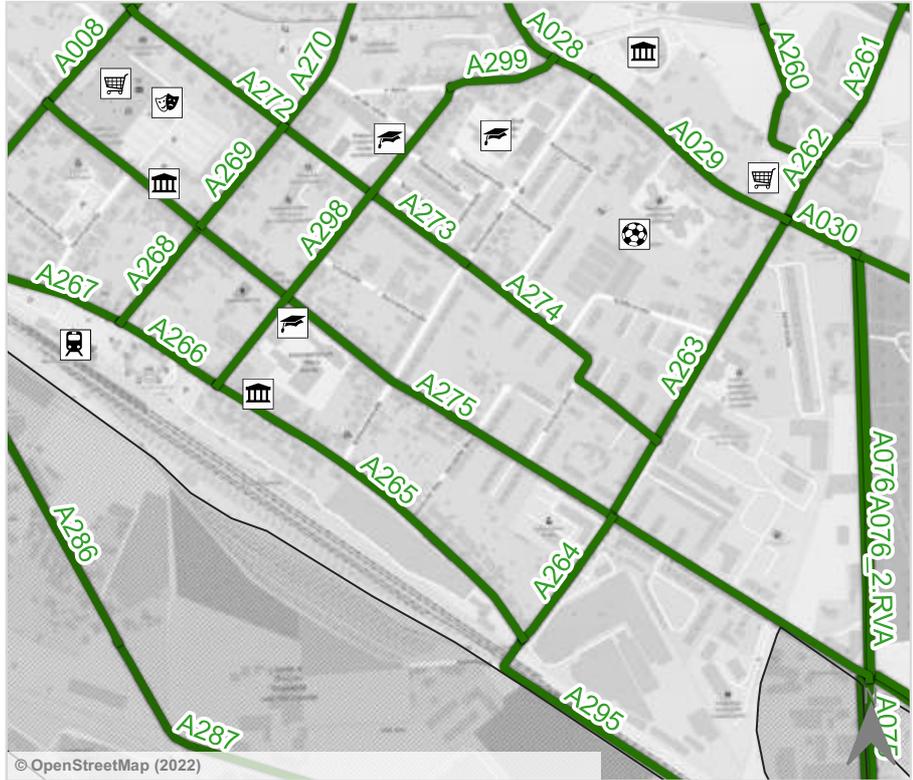
Allgemein		Bestand	
Strecke von	Althaldensleber Straße (L24)	Breite RVA [cm]	150
Strecke bis	Hagenstraße (B245)	Belag – Zustand	Asphalt – gut
Distanz/ Zeit	1.360 m 5 Min.	ruhender Verkehr	—
Klassifizierung	Bundesstraße	zul. Geschw.	50 km/h
Ortslage	innerorts	Verkehrsstärke	—
Baulastträger	Bund		
Tourismus	—		
Führungsform	Beidseitig getr. Geh-/ Radweg (Z241).		
Problem	Radverkehrsanlage in unzureichender Breite. Fehlender Sicherheitstrennstreifen.		
Planung			
Maßnahme	DTV prüfen. Bei DTV > 3.000 Kfz/Tag Wegebau auf Regelbreite inkl. Sicherheitstrennstreifen, alternativ Markierungslösung prüfen. Bei DTV < 3.000 Kfz/Tag Radverkehrsanlage aufgeben und Radverkehr im Mischverkehr führen, ggf. Verdeutlichung durch Piktogrammketten. Führungskontinuität entlang der Gerikestraße beachten. Hinweis: Nach Fertigstellung der B245n kann mit einem deutlich geringeren Verkehrsaufkommen als aktuell gerechnet werden.

Kosten-schätzung	2.800 €		
Priorität [Sicherheit]	K - Kleinstmaßnahmen	Priorität [Zeit]	K - kurzfristig

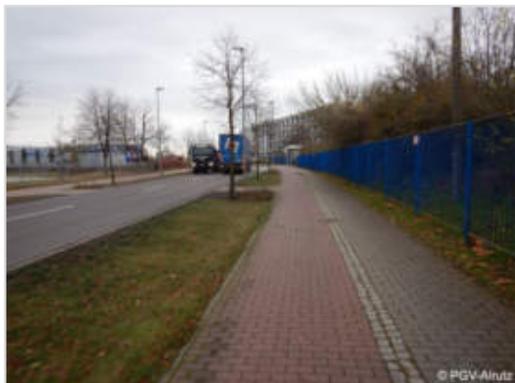
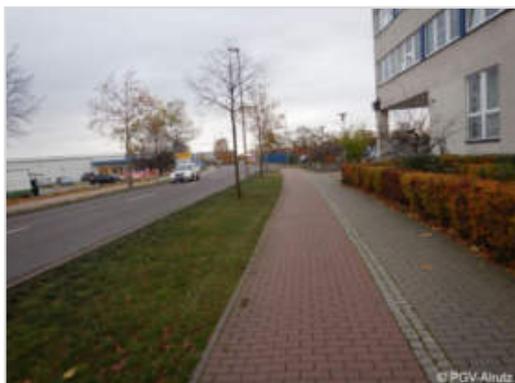
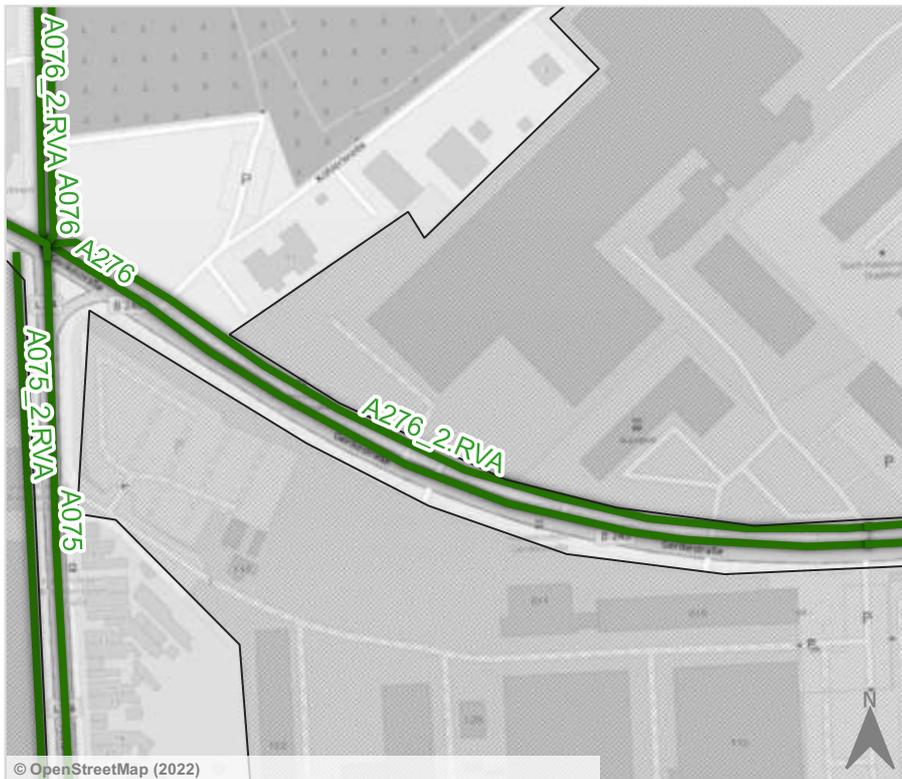
Strecke von	Althaldensleber Straße (L24)
Strecke bis	Parkplatz IFA Holding
Distanz/ Zeit	350 m 1 Min.
Klassifizierung	Bundesstraße
Ortslage	innerorts
Baulastträger	Bund
Tourismus	—
Führungsform	Südseite getr. Geh-/ Radweg (Z241).
Problem	—

Breite RVA [cm]	150
Belag – Zustand	Pflaster – gut
ruhender Verkehr	—
zul. Geschw.	50 km/h
Verkehrsstärke	—

Maßnahme	Kein Handlungsbedarf.		
Kosten-schätzung	—		
Priorität [Sicherheit]	—	Priorität [Zeit]	—

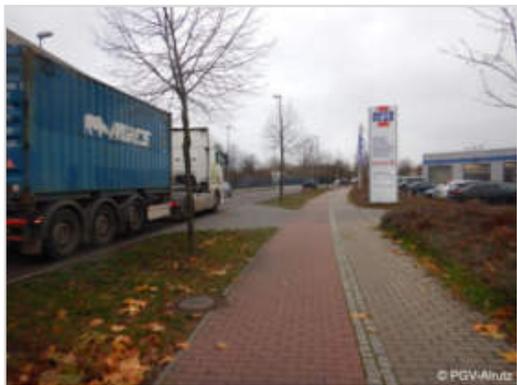
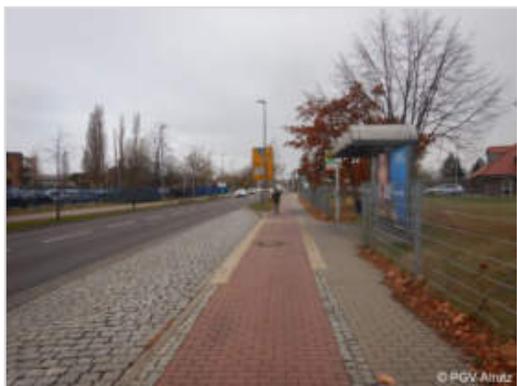
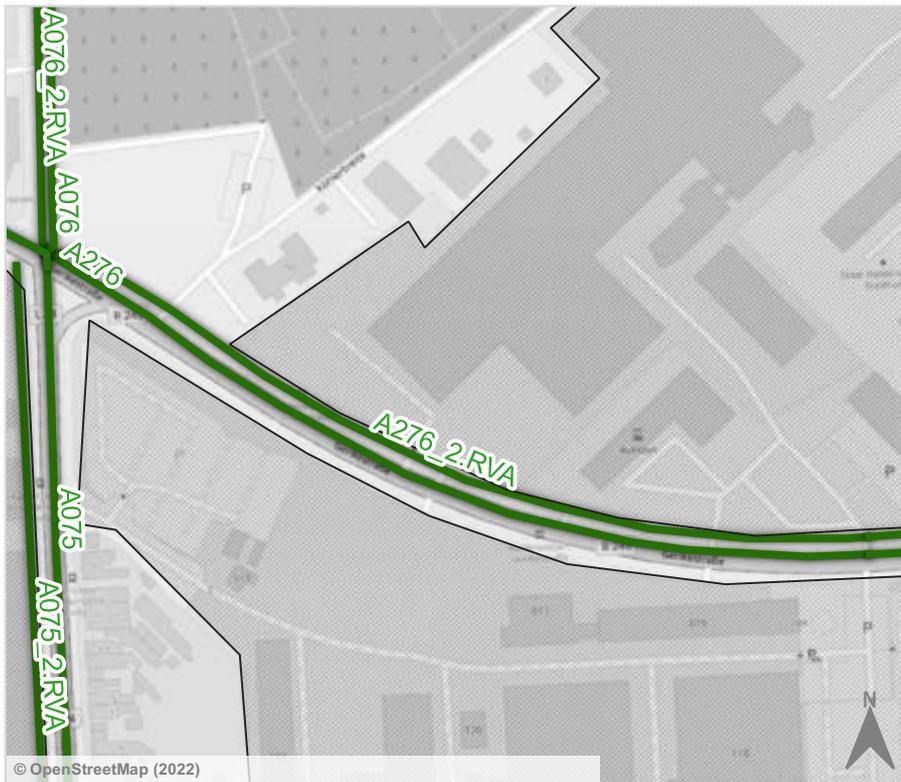
Strecke von	Althaldensleber Straße
Strecke bis	Parkplatzzufahrt IFA Holding
Distanz/ Zeit	350 m 1 Min.
Klassifizierung	Bundesstraße
Ortslage	innerorts
Baulastträger	Bund
Tourismus	—
Führungsform	Nordseite Radweg o. Benutzungspflicht.
Problem	—

Breite RVA [cm]	160
Belag – Zustand	Pflaster – gut
ruhender Verkehr	—
zul. Geschw.	50 km/h
Verkehrsstärke	—

Maßnahme	Kein Handlungsbedarf.		
Kosten-schätzung	—		
Priorität [Sicherheit]	—	Priorität [Zeit]	—

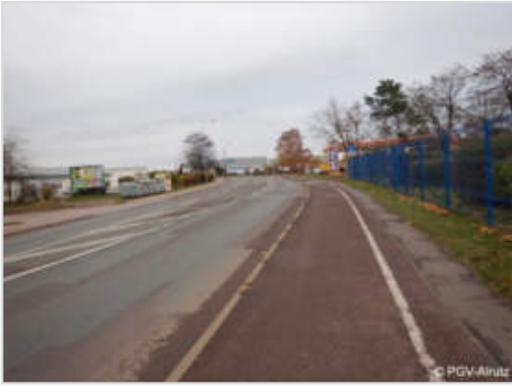
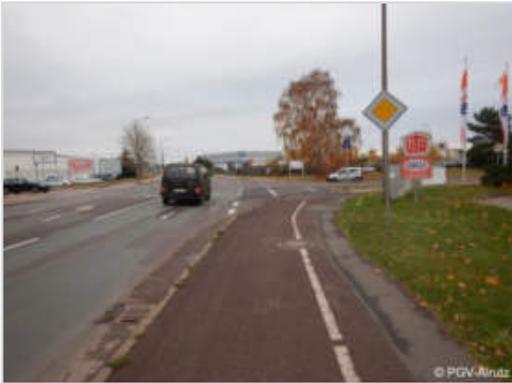
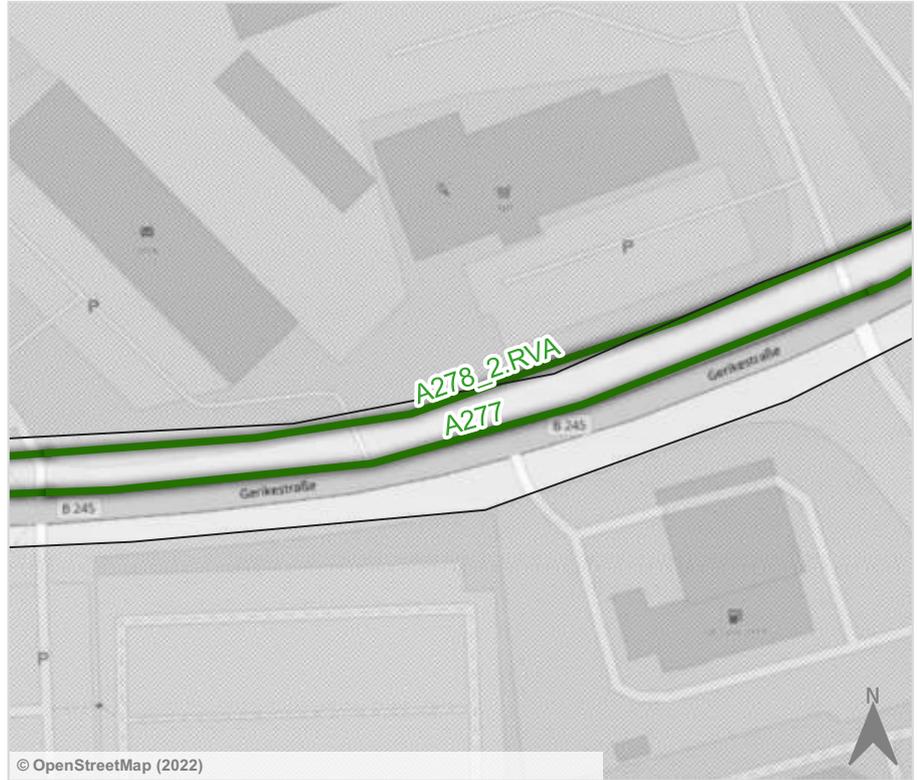
Allgemein		Bestand	
Strecke von	Parkplatz IFA Holding	Breite RVA [cm]	180
Strecke bis	Industriestraße	Belag – Zustand	Asphalt – leicht eingeschränkt
Distanz/ Zeit	150 m 1 Min.	ruhender Verkehr	—
Klassifizierung	Bundesstraße	zul. Geschw.	50 km/h
Ortslage	innerorts	Verkehrsstärke	—
Baulastträger	Bund		
Tourismus	—		
Führungsform	Südseite Radweg o. Benutzungspflicht.		
Problem	Fehlender Sicherheitstrennstreifen.		
Planung			
Maßnahme	Wegeausbau auf Regelbreite inkl. Sicherheitstrennstreifen. Alternativ: Ausweisung gemeinsamer Geh-/ Radweg (Z240). Führungskontinuität entlang der Gerikestraße beachten.		
Kosten-schätzung	51.600 €		
Priorität [Sicherheit]	2 - Mittlere Priorität	Priorität [Zeit]	B - Mittlere Priorität

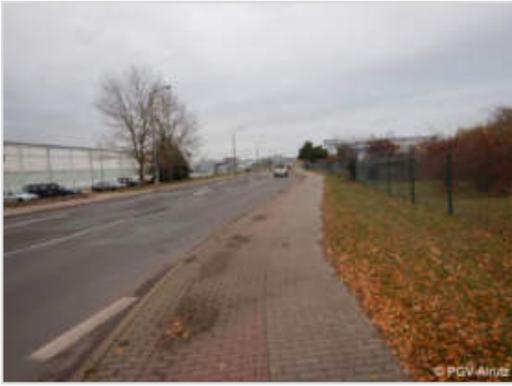
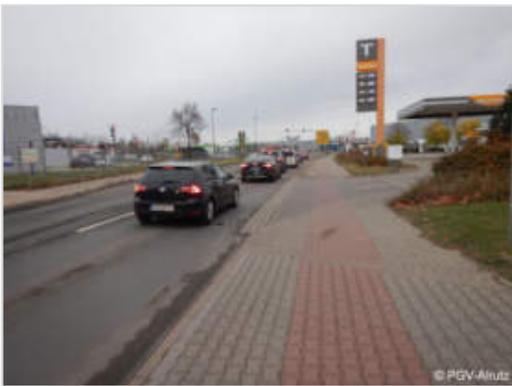
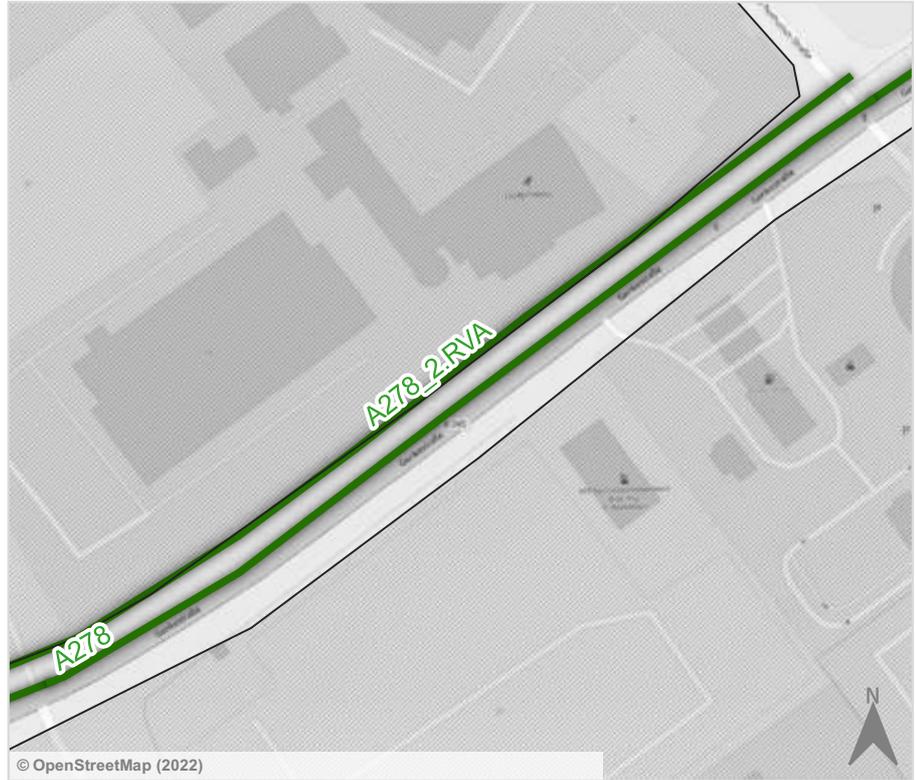
Allgemein		Bestand	
Strecke von	Industriestraße.	Breite RVA [cm]	100
Strecke bis	Johann-Gottlob-Nathusius-Straße	Belag – Zustand	Pflaster – gut
Distanz/ Zeit	260 m 1 Min.	ruhender Verkehr	—
Klassifizierung	Bundesstraße	zul. Geschw.	50 km/h
Ortslage	innerorts	Verkehrsstärke	—
Baulastträger	Bund		
Tourismus	—		
Führungsform	Radweg o. Benutzungspflicht.		
Problem	Unzureichende Wegebreite. Fehlende bzw. unzureichende Sicherung der Furten an den Tankstellenzufahrten sowie Einmündung Industriestraße.		
Planung			
Maßnahme	Wegeausbau auf Regelbreite. Furten an den Tankstellenzufahrten sowie Einmündung Industriestraße sichern bzw. nachmarkieren. Führungskontinuität entlang der Gerikestraße beachten.		
Kosten-schätzung	92.100 €		
Priorität [Sicherheit]	1 - Hohe Priorität	Priorität [Zeit]	B - Mittlere Priorität

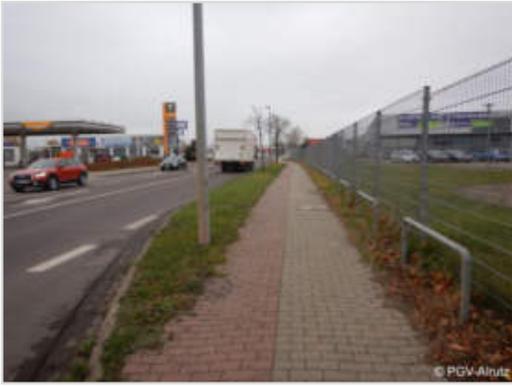
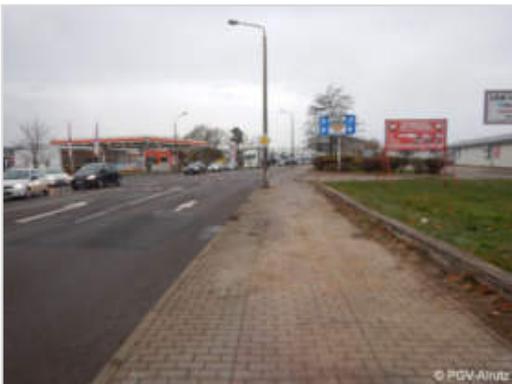
Allgemein		Bestand	
Strecke von	Johann-Gottlob-Nathusius-Straße	Breite RVA [cm]	100
Strecke bis	Zufahrt Möbelgeschäft	Belag – Zustand	Pflaster – leicht eingeschränkt
Distanz/ Zeit	400 m 2 Min.	ruhender Verkehr	—
Klassifizierung	Bundesstraße	zul. Geschw.	50 km/h
Ortslage	innerorts	Verkehrsstärke	—
Baulastträger	Bund		
Tourismus	—		
Führungsform	Nordseite Radweg o. Benutzungspflicht.		
Problem	Unzureichende Wegebreite. Abschnittsweise unzureichende Belagsqualität.

Planung			
Maßnahme	Wegeausbau auf Regelbreite inkl. Sicherheitstrennstreifen. Alternativ: Ausweisung gemeinsamer Geh-/ Radweg (Z240). Abschnittsweise Belagsausbesserung. Führungskontinuität entlang der Gerikestraße beachten.		
Kosten-schätzung	137.500 €		
Priorität [Sicherheit]	2 - Mittlere Priorität	Priorität [Zeit]	B - Mittlere Priorität

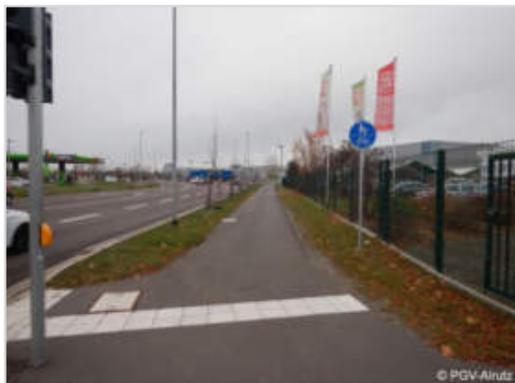
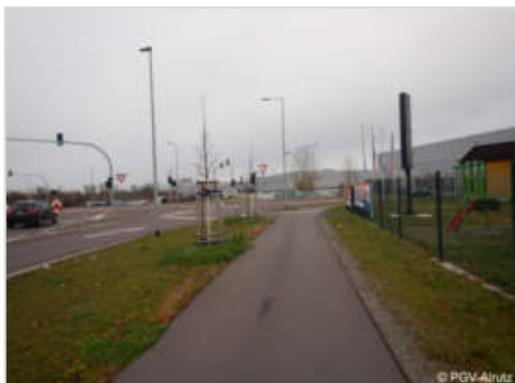
Strecke von	Johann-Gottlob-Nathusius-Straße
Strecke bis	Magdeburger Straße
Distanz/ Zeit	140 m 1 Min.
Klassifizierung	Bundesstraße
Ortslage	innerorts
Baulastträger	Bund
Tourismus	—
Führungsform	Beidseitig gem. Geh-/ Radweg (Z240).
Problem	—

Breite RVA [cm]	270
Belag – Zustand	Asphalt – gut
ruhender Verkehr	—
zul. Geschw.	50 km/h
Verkehrsstärke	—

Maßnahme	Kein Handlungsbedarf.		
Kosten-schätzung	—		
Priorität [Sicherheit]	—	Priorität [Zeit]	—

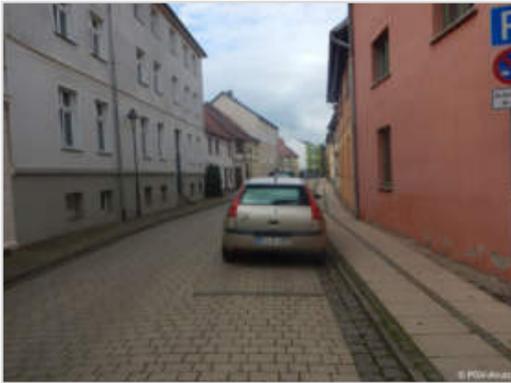
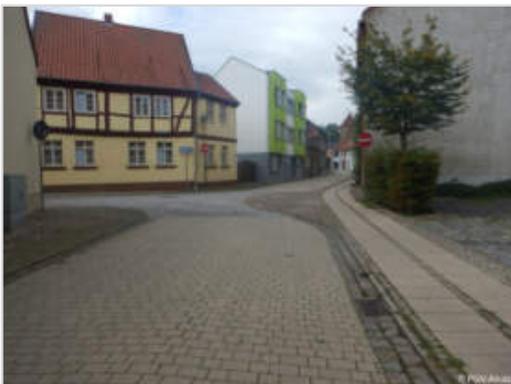
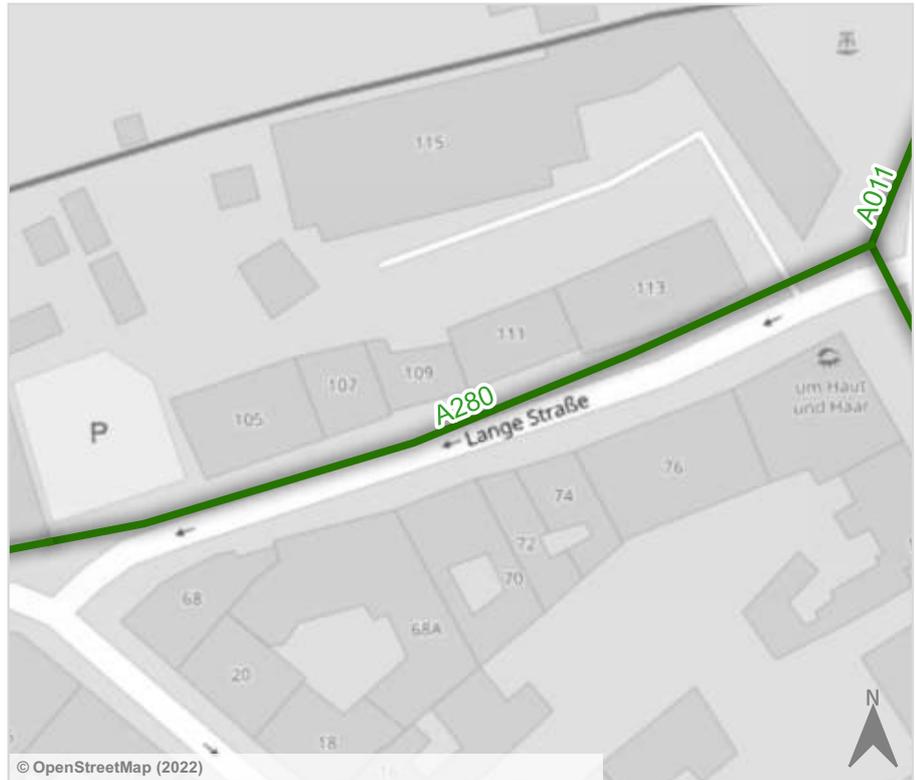
Allgemein		Bestand	
Strecke von	Stendaler Straße	Breite RVA [cm]	—
Strecke bis	Bornsche Straße	Belag – Zustand	Pflaster – gut
Distanz/ Zeit	90 m 1 Min.	ruhender Verkehr	Nordseite Längsparken Fahrbahn
Klassifizierung	Gemeindestraße	zul. Geschw.	30 km/h - Zone
Ortslage	innerorts	Verkehrsstärke	—
Baulastträger	Gemeinde		
Tourismus	—		
Führungsform	Mischverkehr.		
Problem	Einbahnstraße in Gegenrichtung nicht für den Radverkehr freigegeben.		
Planung			
Maßnahme	Einbahnstraße für Radverkehr in Gegenrichtung freigegeben.		
Kosten-schätzung	1.400 €		
Priorität [Sicherheit]	Bereits umgesetzt.	Priorität [Zeit]	—

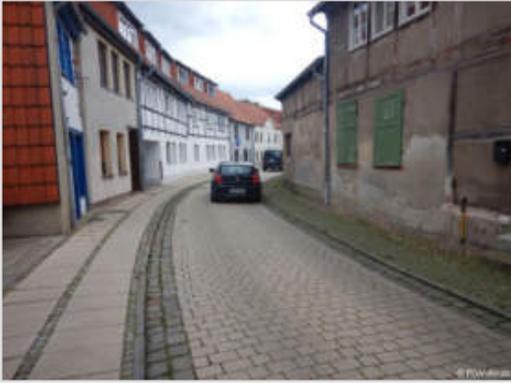
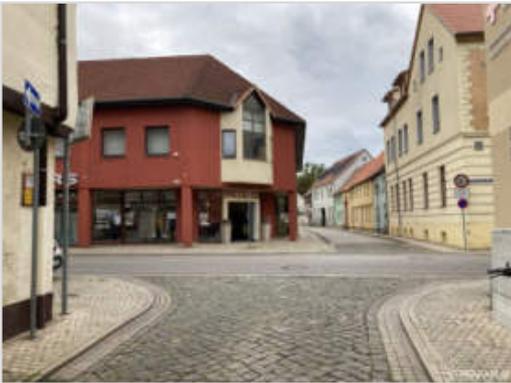
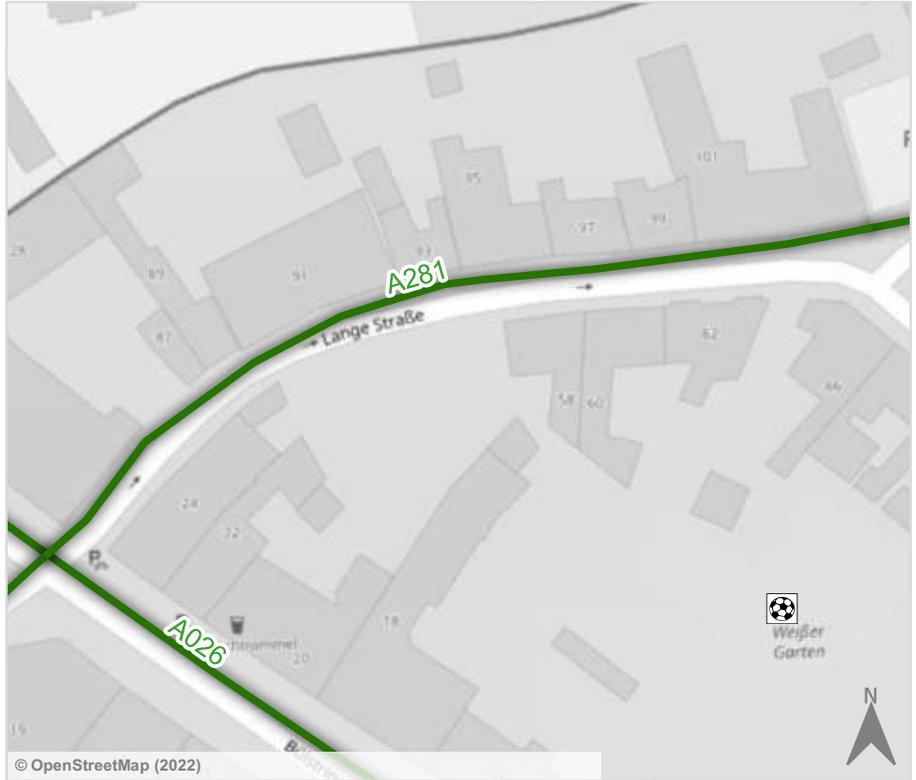
Allgemein		Bestand	
Strecke von	Bülstringer Straße	Breite RVA [cm]	—
Strecke bis	Steinstraße	Belag – Zustand	Natursteinpflaster – gut
Distanz/ Zeit	120 m 1 Min.	ruhender Verkehr	Nordseite Längsparken (Fahrbahn)
Klassifizierung	Gemeindestraße	zul. Geschw.	30 km/h - Zone
Ortslage	innerorts	Verkehrsstärke	—
Baulastträger	Gemeinde		
Tourismus	—		
Führungsform	Mischverkehr.		
Problem	Einbahnstraße in Gegenrichtung nicht für den Radverkehr freigegeben. Schlechte Sichtverhältnisse am KP Lange Straße/ Bülstringer Straße (Radverkehr aus der Langen Straße kommend wird ggf. zu spät gesehen).		
Planung			
Maßnahme	Einbahnstraße für Radverkehr in Gegenrichtung freigegeben. Kfz-Parkstand vor Bülstringer Straße 24 entfällt zur Gewährleistung der notwendigen Sichtverhältnisse.		
Kosten-schätzung	1.400 €		
Priorität [Sicherheit]	Bereits umgesetzt.	Priorität [Zeit]	—

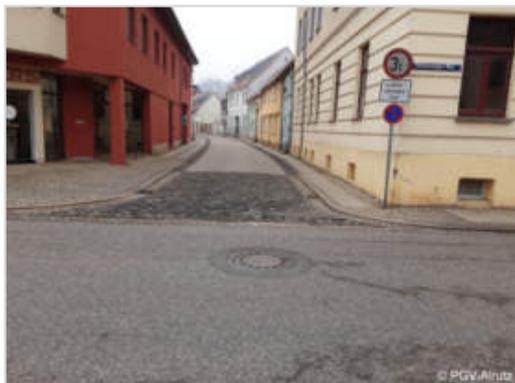
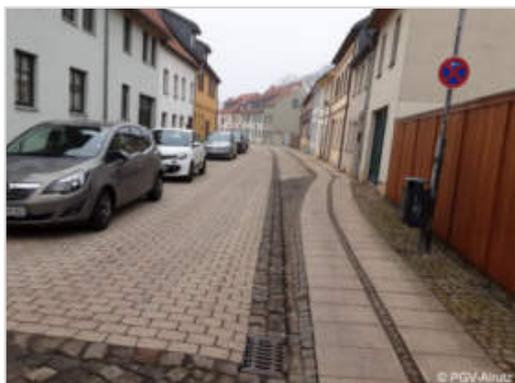
Strecke von	Bülstringer Straße
Strecke bis	Hagenstraße
Distanz/ Zeit	310 m 1 Min.
Klassifizierung	Gemeindestraße
Ortslage	innerorts
Baulastträger	Gemeinde
Tourismus	—
Führungsform	Mischverkehr. Zufahrt für Kfz bis 3t und Lieferverkehr frei.
Problem	Abschnittsweise nicht gut befahrbares Natursteinpflaster.

Breite RVA [cm]	—
Belag – Zustand	Pflaster – leicht eingeschränkt
ruhender Verkehr	wechselseitig Längsparken (Fahrbahn)
zul. Geschw.	30 km/h - Zone
Verkehrsstärke	—

Maßnahme	Kein Handlungsbedarf. Perspektivisch: Bei Belagserneuerung Austausch des abschnittsweisen vorhandenen Natursteinpflasters durch fahrradfreundlicheres Pflaster.		
Kosten-schätzung	—		
Priorität [Sicherheit]	—	Priorität [Zeit]	—

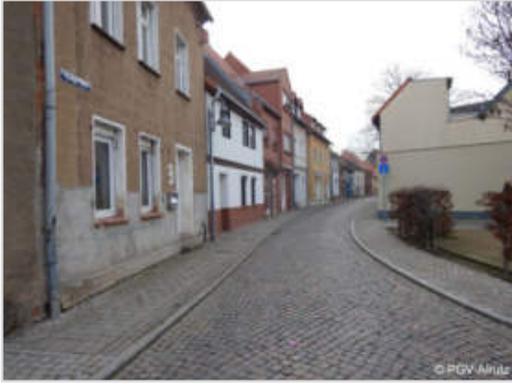
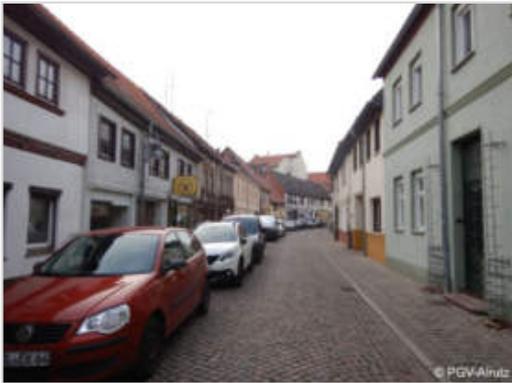
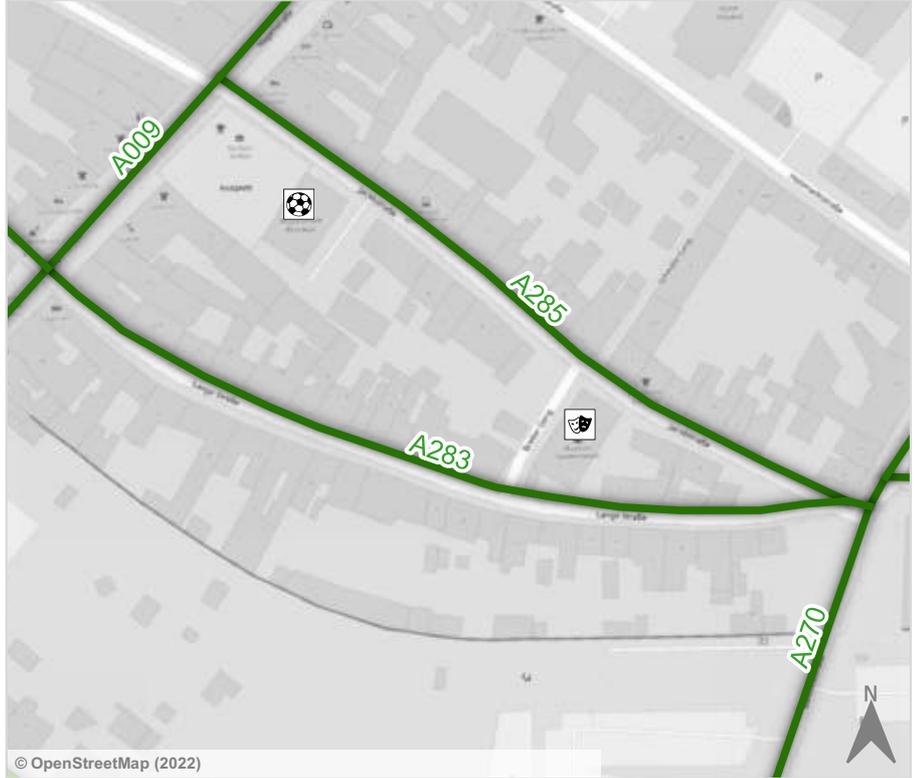
Allgemein		Bestand	
Strecke von	Bahnhofstraße	Breite RVA [cm]	—
Strecke bis	Hagenstraße	Belag – Zustand	Natursteinpflaster – erhebl. eingeschränkt
Distanz/ Zeit	240 m 1 Min.	ruhender Verkehr	Südseite Längsparken Fahrbahn
Klassifizierung	Gemeindestraße	zul. Geschw.	30 km/h - Zone
Ortslage	innerorts	Verkehrsstärke	—
Baulastträger	Gemeinde		
Tourismus	—		
Führungsform	Mischverkehr.		
Problem	Geringer Fahrkomfort für Radverkehr. Fehlender Hinweis bei Beschilderung zur Durchlässigkeit der Sackgasse für Fuß- und Radverkehr.		
Planung			
Maßnahme	Belagserneuerung mit fahrradfreundlichem Pflaster. Aufhebung der Anordnung Sackgasse (Z357). Ersatz durch Anordnung für Rad- und Fußverkehr durchlässige Sackgasse (Z357-50). Am Westende Fußgängerzone, Radverkehr frei (Z242, 1022-10) ergänzen.		
Kosten-schätzung	50.500 €		
Priorität [Sicherheit]	2 - Mittlere Priorität	Priorität [Zeit]	C - Niedrige Priorität

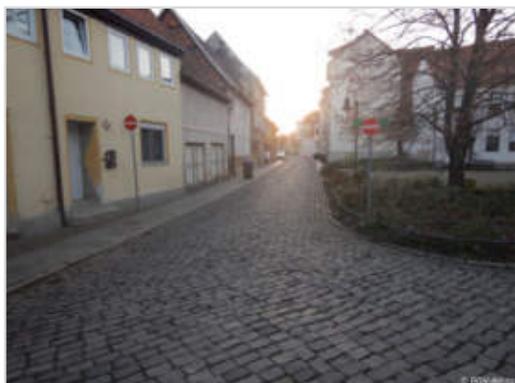
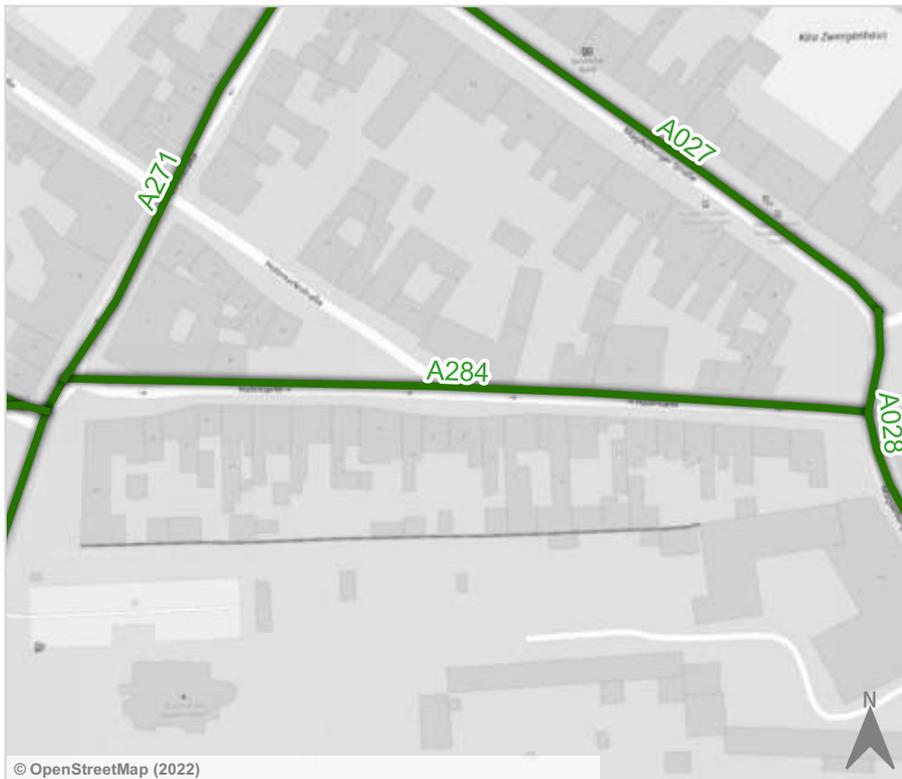
Allgemein		Bestand	
Strecke von	Magdeburger Straße	Breite RVA [cm]	—
Strecke bis	Bahnhofsstraße	Belag – Zustand	Natursteinpflaster – erhebl. eingeschränkt
Distanz/ Zeit	210 m 1 Min.	ruhender Verkehr	—
Klassifizierung	Gemeindestraße	zul. Geschw.	30 km/h - Zone
Ortslage	innerorts	Verkehrsstärke	—
Baulastträger	Gemeinde		
Tourismus	—		
Führungsform	Mischverkehr.		
Problem	Einbahnstraße in Gegenrichtung nicht für den Radverkehr freigegeben. Geringer Fahrkomfort für Radverkehr.		
Planung			
Maßnahme	Einbahnstraße für Radverkehr in Gegenrichtung freigegeben. Belagserneuerung mit fahrradfreundlichem Pflaster.		
Kosten-schätzung	44.700 €		
Priorität [Sicherheit]	2 - Mittlere Priorität	Priorität [Zeit]	C - Niedrige Priorität

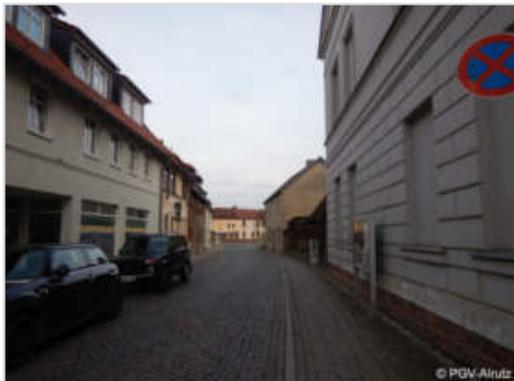
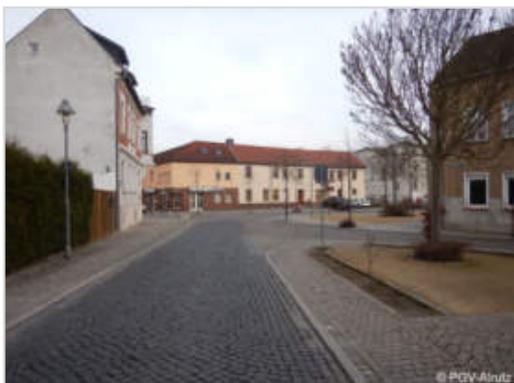
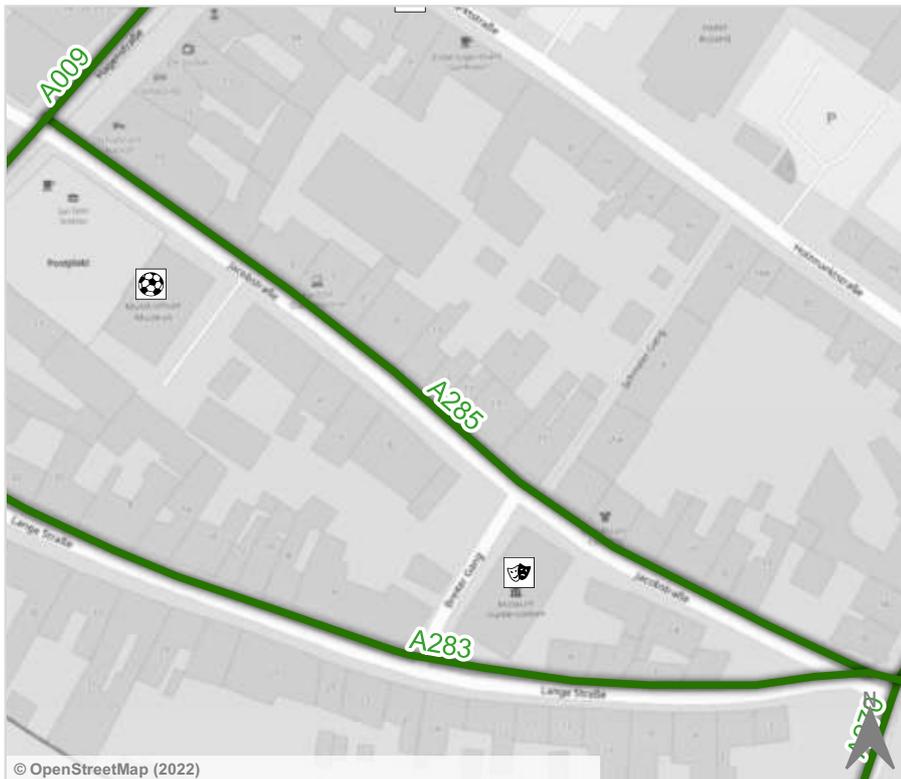
Allgemein		Bestand	
Strecke von	Lange Straße	Breite RVA [cm]	—
Strecke bis	Hagenstraße	Belag – Zustand	Natursteinpflaster – erhebl. eingeschränkt
Distanz/ Zeit	210 m 1 Min.	ruhender Verkehr	Nordseite Längsparken Fahrbahn
Klassifizierung	Gemeindestraße	zul. Geschw.	30 km/h - Zone
Ortslage	innerorts	Verkehrsstärke	—
Baulastträger	Gemeinde		
Tourismus	Ohre-Beber-Radweg		
Führungsform	Mischverkehr.		
Problem	Geringer Fahrkomfort für Radverkehr.		
Planung			
Maßnahme	Belagserneuerung mit fahrradfreundlichem Pflaster. Am Westende Fußgängerzone, Radverkehr frei (Z242, 1022-10) ergänzen.		
Kosten-schätzung	43.700 €		
Priorität [Sicherheit]	2 - Mittlere Priorität	Priorität [Zeit]	C - Niedrige Priorität

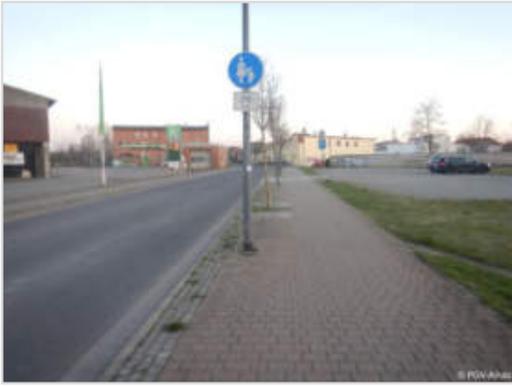
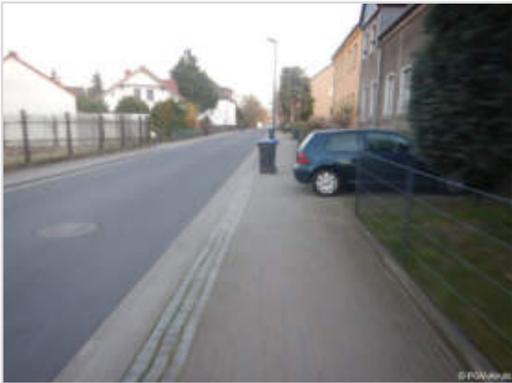
Allgemein		Bestand	
Strecke von	B245 (Klinggraben)	Breite RVA [cm]	200
Strecke bis	Hafenstraße 27A	Belag – Zustand	Pflaster – gut
Distanz/ Zeit	580 m 2 Min.	ruhender Verkehr	
Klassifizierung	Gemeindestraße	zul. Geschw.	50 km/h
Ortslage	innerorts	Verkehrsstärke	—
Baulastträger	Gemeinde		
Tourismus	—		
Führungsform	Westseite Gehweg/RV frei.		
Problem	Hindernisse durch Schilder, Mülltonnen und/ oder Straßenlaternen auf Gehweg.		
Planung			
Maßnahme	DTV prüfen. Bei DTV > 3.000 Kfz/Tag Wegeausbau auf Regelbreite inkl. Sicherheitstrennstreifen, alternativ Markierungslösung prüfen. Bei DTV < 3.000 Kfz/Tag Radverkehrsanlage aufgeben und Radverkehr im Mischverkehr führen, ggf. Verdeutlichung durch Piktogrammketten. Ggf. Anordnung Tempo 30 prüfen. Hinweis: Abschnittsweise ist Anordnung Tempo 30 während der Konzepterstellung bereits erfolgt.		
Kosten-schätzung	2.800 €		
Priorität [Sicherheit]	K - Kleinmaßnahmen	Priorität [Zeit]	K - kurzfristig
