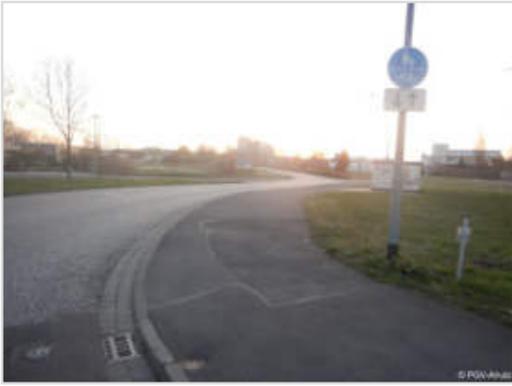
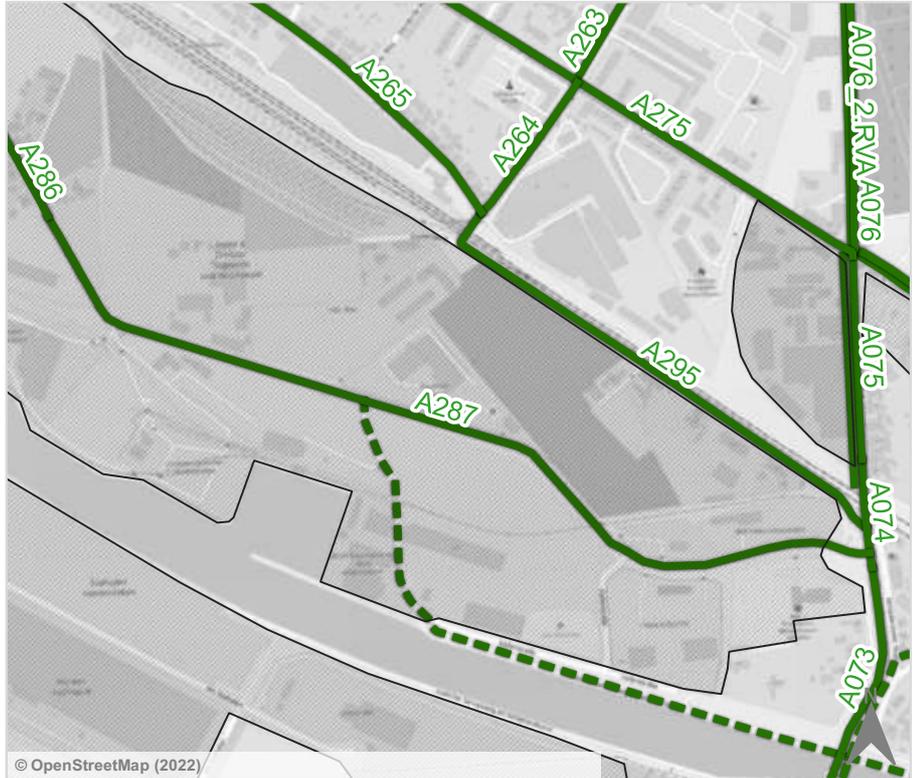
Allgemein		Bestand	
Strecke von	Hafenstraße 27A	Breite RVA [cm]	220
Strecke bis	Althaldensleber Straße (L24)	Belag – Zustand	Asphalt – gut
Distanz/ Zeit	1.200 m 5 Min.	ruhender Verkehr	Nordseite Längsparken Parkbucht
Klassifizierung	Gemeindestraße	zul. Geschw.	50 km/h
Ortslage	innerorts	Verkehrsstärke	—
Baulastträger	Gemeinde		
Tourismus	—		
Führungsform	Nordseite gem. Geh-/ Radweg (Z240) in Zweirichtungsführung.		
Problem	Fehlende Querungshilfe im Übergang zur richtungstreuen Führung. Unzureichende Sicherung der Furten und Einmündungen.		
Planung			
Maßnahme	<p>Radverkehrsanlage in Mindestbreite gemäß StVO. Zweirichtungsführung innerorts aufgrund der Lage im Gewerbegebiet vertretbar. Langfristig bzw. bei anstehenden Bauvorhaben sollte der Wegeausbau auf Regelbreite erfolgen.</p> <p>Sicherung des Zweirichtungsradverkehrs an Einmündungen und Einfahrten durch Furten mit Roteinfärbung inkl. Piktogrammen und Richtungspfeilen und Markierung von Sicherheitstrennstreifen auf Höhe der Schienen, um einen ausreichenden Sicherheitsabstand zur Fahrbahn zu gewährleisten. Querungshilfe im Übergang zur richtungstreuen Führung auf Höhe beginnenden Bebauung am Nordende einrichten.</p>

Kosten-schätzung	59.100 €		
Priorität [Sicherheit]	1 - Hohe Priorität	Priorität [Zeit]	A - Hohe Priorität

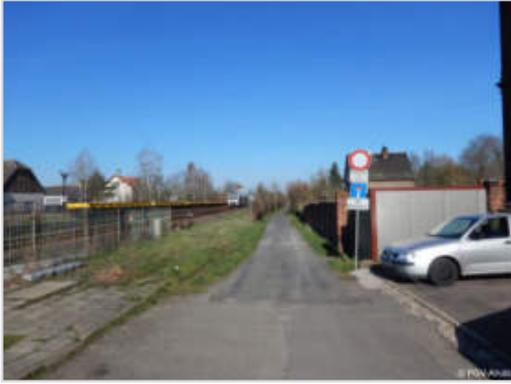
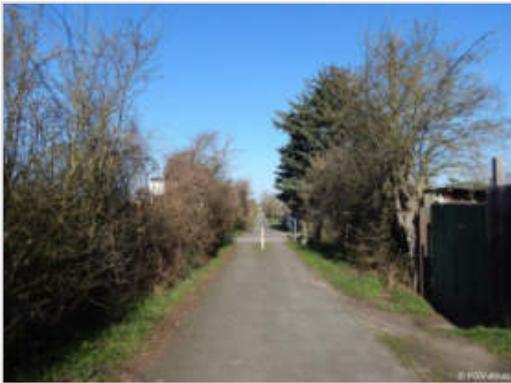
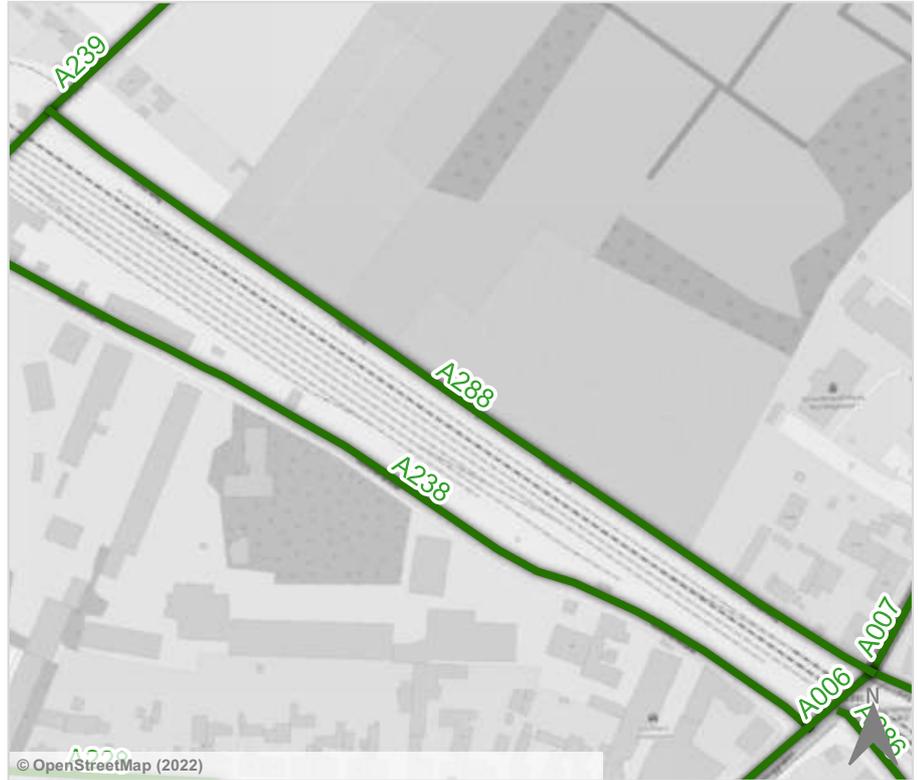
Allgemein		Bestand	
Strecke von	Schützenstraße	Breite RVA [cm]	280
Strecke bis	Hagenstraße	Belag – Zustand	Asphalt – leicht eingeschränkt
Distanz/ Zeit	530 m 2 Min.	ruhender Verkehr	—
Klassifizierung	Selbstständige Wegeverbindung	zul. Geschw.	—
Ortslage	innerorts	Verkehrsstärke	—
Baulastträger	Gemeinde		
Tourismus	—		
Führungsform	Selbstständige Wegeverbindung.		
Problem	Stellenweise unzureichende Belagsqualität (Schlaglöcher). Fehlender Hinweis bei Beschilderung zur Durchlässigkeit der Sackgasse für Fuß- und Radverkehr. Unzureichende (befestigte) Durchlassbreite bei Poller.		
Planung			
Maßnahme	Belagsausbesserung. Aufgabe der Anordnung Sackgasse (Z357) und Ersatz durch Anordnung für Rad- und Fußverkehr durchlässige Sackgasse (Z357-50) an beiden Enden des Abschnitts. (Befestigte) Durchlassbreite von 1,50 m bei Austausch durch reflektierende(n) Poller(n) mit Warnmarkierung gewährleisten.		
Kosten-schätzung	24.600 €

Priorität [Sicherheit]	2 - Mittlere Priorität	Priorität [Zeit]	B - Mittlere Priorität

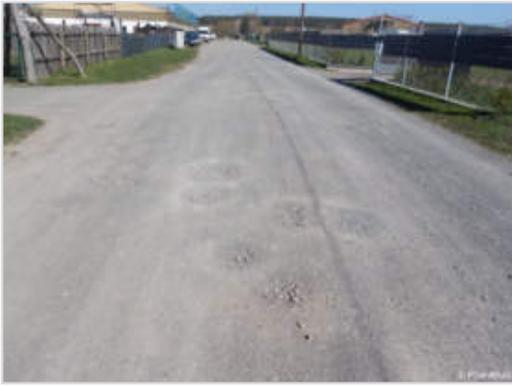
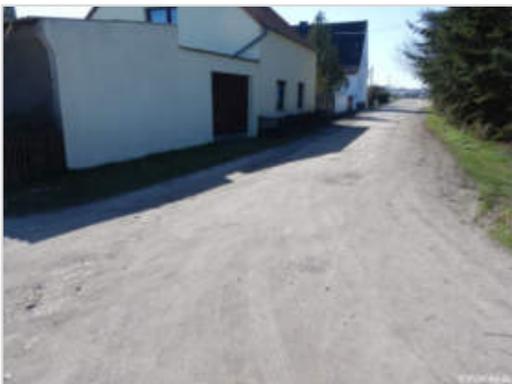
Allgemein		Bestand	
Strecke von	Bülstringer Straße (K1653)	Breite RVA [cm]	—
Strecke bis	Ortsausgang Haldensleben	Belag – Zustand	Wassergebunden – erhebl. eingeschränkt
Distanz/ Zeit	720 m 3 Min.	ruhender Verkehr	—
Klassifizierung	Gemeindestraße	zul. Geschw.	50 km/h
Ortslage	innerorts	Verkehrsstärke	—
Baulastträger	Gemeinde		
Tourismus	Ohre-Beber-Radweg		
Führungsform	Mischverkehr.		
Problem	Unzureichende Belagsqualität.

Planung			
Maßnahme	Erneuerung des Belags mit wassergebundener Decke. Belagsqualität durch regelmäßige Instandsetzung aufrecht erhalten.		
Kosten-schätzung	148.500 €		
Priorität [Sicherheit]	2 - Mittlere Priorität	Priorität [Zeit]	B - Mittlere Priorität

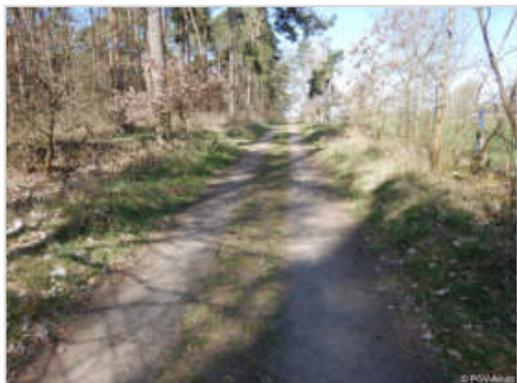
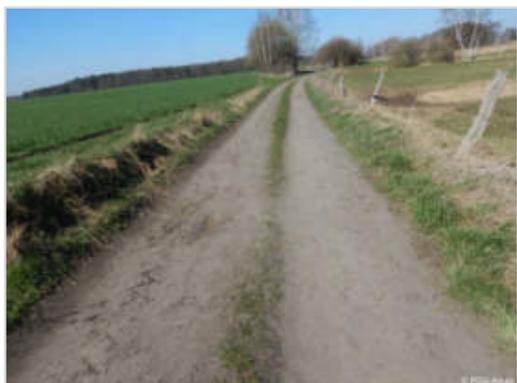
Strecke von	Ortsausgang Haldensleben
Strecke bis	Wirtschaftsweg Richtung K1653
Distanz/ Zeit	1.750 m 7 Min.
Klassifizierung	Wirtschaftsweg
Ortslage	außerorts
Baulastträger	Gemeinde
Tourismus	Ohre-Beber-Radweg
Führungsform	Wirtschaftsweg.
Problem	Unzureichende Belagsqualität.

Breite RVA [cm]	300
Belag – Zustand	Schotter – erhebl. eingeschränkt
ruhender Verkehr	—
zul. Geschw.	—
Verkehrsstärke	—

Maßnahme	Erneuerung des Belags mit wassergebundener Decke. Belagsqualität durch regelmäßige Instandsetzung aufrecht erhalten.		
Kosten-schätzung	360.900 €		
Priorität [Sicherheit]	2 - Mittlere Priorität	Priorität [Zeit]	B - Mittlere Priorität

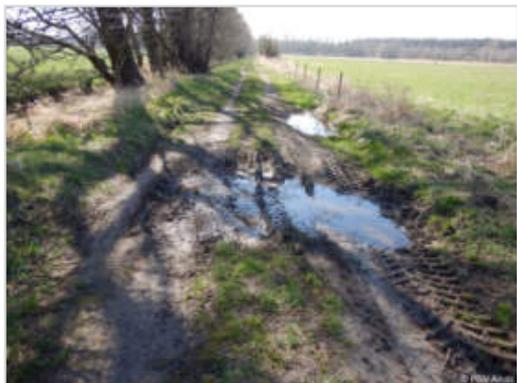
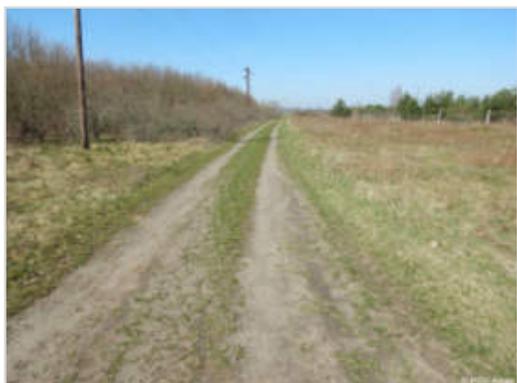
Strecke von	Weg Ri. Am Großen Werder
Strecke bis	Weg Ri. Mittellandkanal
Distanz/ Zeit	1.000 m 4 Min.
Klassifizierung	Wirtschaftsweg
Ortslage	außerorts
Baulastträger	Gemeinde
Tourismus	Ohre-Beber-Radweg
Führungsform	Wirtschaftsweg.
Problem	Unzureichende Belagsqualität.

Breite RVA [cm]	300
Belag – Zustand	Schotter – erhebl. eingeschränkt
ruhender Verkehr	—
zul. Geschw.	—
Verkehrsstärke	—

Maßnahme	Erneuerung des Belags mit wassergebundener Decke. Belagsqualität durch regelmäßige Instandsetzung aufrecht erhalten.		
Kosten-schätzung	206.300 €		
Priorität [Sicherheit]	2 - Mittlere Priorität	Priorität [Zeit]	B - Mittlere Priorität

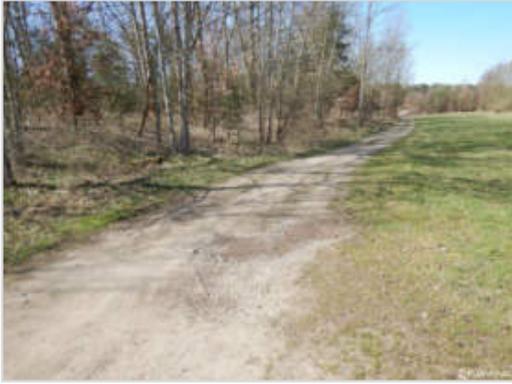
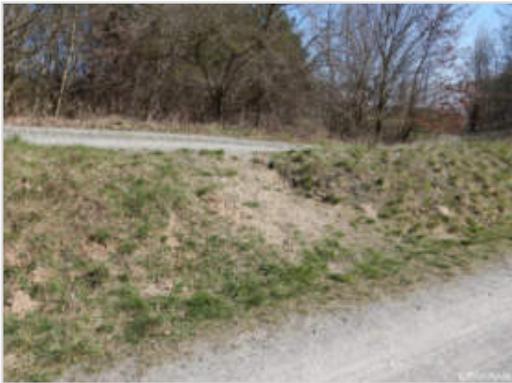
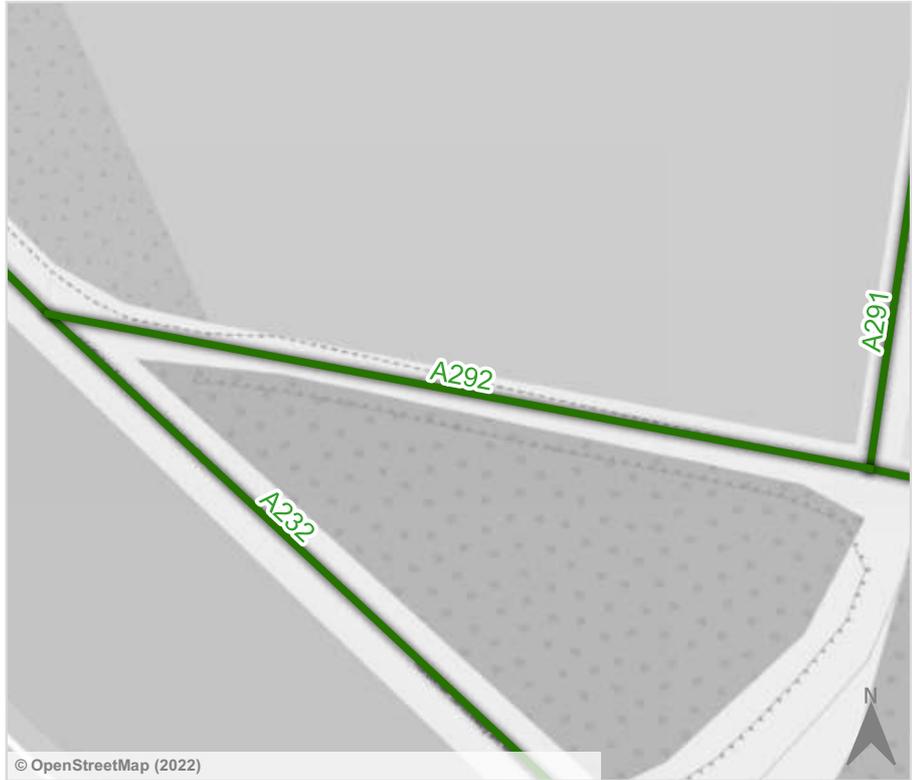
Allgemein		Bestand	
Strecke von	Wirtschaftsweg Bullengraben	Breite RVA [cm]	300
Strecke bis	Nördl. Serviceweg Mittellandkanal	Belag – Zustand	Schotter – erhebl. eingeschränkt
Distanz/ Zeit	170 m 1 Min.	ruhender Verkehr	—
Klassifizierung	Wirtschaftsweg	zul. Geschw.	—
Ortslage	außerorts	Verkehrsstärke	—
Baulastträger	Gemeinde		
Tourismus	—		
Führungsform	Wirtschaftsweg		
Problem	Unzureichende Belagsqualität. Fehlende Anbindung zum nördlichen Serviceweg am Mittellandkanal.		
Planung			
Maßnahme	Erneuerung des Belags mit wassergebundener Decke. Belagsqualität durch regelmäßige Instandsetzung aufrecht erhalten. Anbindung zum nördlichen Serviceweg am Mittellandkanal herstellen (Überwindung des Höhenniveau-Unterschiedes gewährleisten).		
Kosten-schätzung	48.800 €		
Priorität [Sicherheit]	2 - Mittlere Priorität	Priorität [Zeit]	B - Mittlere Priorität

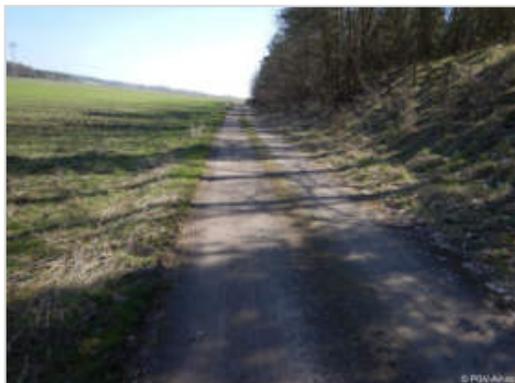
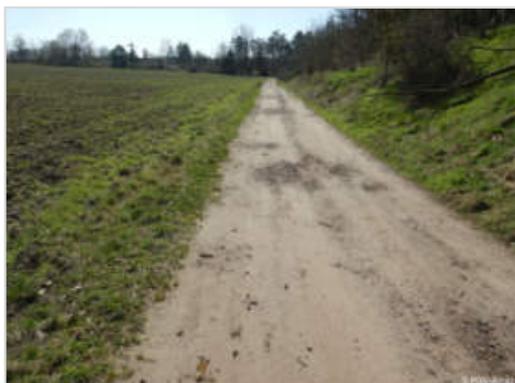
Allgemein		Bestand	
Strecke von	Wirtschaftsweg Bullengraben	Breite RVA [cm]	400
Strecke bis	Wirtschaftsweg Richtung K1653	Belag – Zustand	Wassergebunden – erhebl. eingeschränkt
Distanz/ Zeit	510 m 2 Min.	ruhender Verkehr	—
Klassifizierung	Wirtschaftsweg	zul. Geschw.	—
Ortslage	außerorts	Verkehrsstärke	—
Baulastträger	Gemeinde		
Tourismus	Ohre-Beber-Radweg		
Führungsform	Wirtschaftsweg.		
Problem	Unzureichende Belagsqualität.		
Planung			
Maßnahme	Erneuerung des Belags mit wassergebundener Decke. Belagsqualität durch regelmäßige Instandsetzung aufrecht erhalten.		
Kosten-schätzung	105.200 €		
Priorität [Sicherheit]	2 - Mittlere Priorität	Priorität [Zeit]	B - Mittlere Priorität

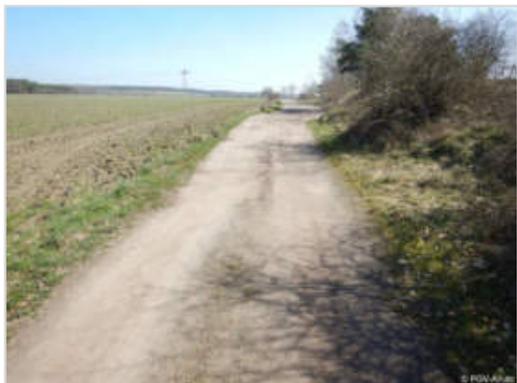
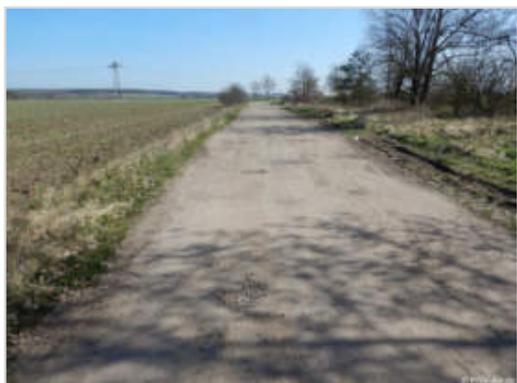
Strecke von	Bülstringer Straße (K1653)
Strecke bis	Übergang in schmaleren Weg
Distanz/ Zeit	100 m 1 Min.
Klassifizierung	Wirtschaftsweg
Ortslage	außerorts
Baulastträger	Gemeinde
Tourismus	Ohre-Beber-Radweg
Führungsform	Wirtschaftsweg.
Problem	Unzureichende Belagsqualität.

Breite RVA [cm]	500
Belag – Zustand	Wassergebunden – erhebl. eingeschränkt
ruhender Verkehr	—
zul. Geschw.	—
Verkehrsstärke	—

Maßnahme	Erneuerung des Belags mit wassergebundener Decke. Belagsqualität durch regelmäßige Instandsetzung aufrecht erhalten. Zufahrtsbeschränkung für private Kfz durch reflektierende Poller mit Warnmarkierung. Durchlassbreite von mind. 1,50 m zueinander gewährleisten.		
Kosten-schätzung	22.000 €		
Priorität [Sicherheit]	2 - Mittlere Priorität	Priorität [Zeit]	B - Mittlere Priorität

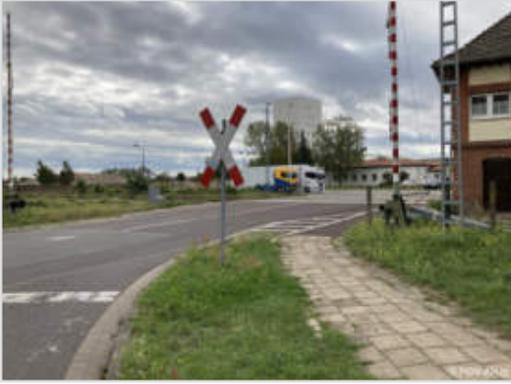
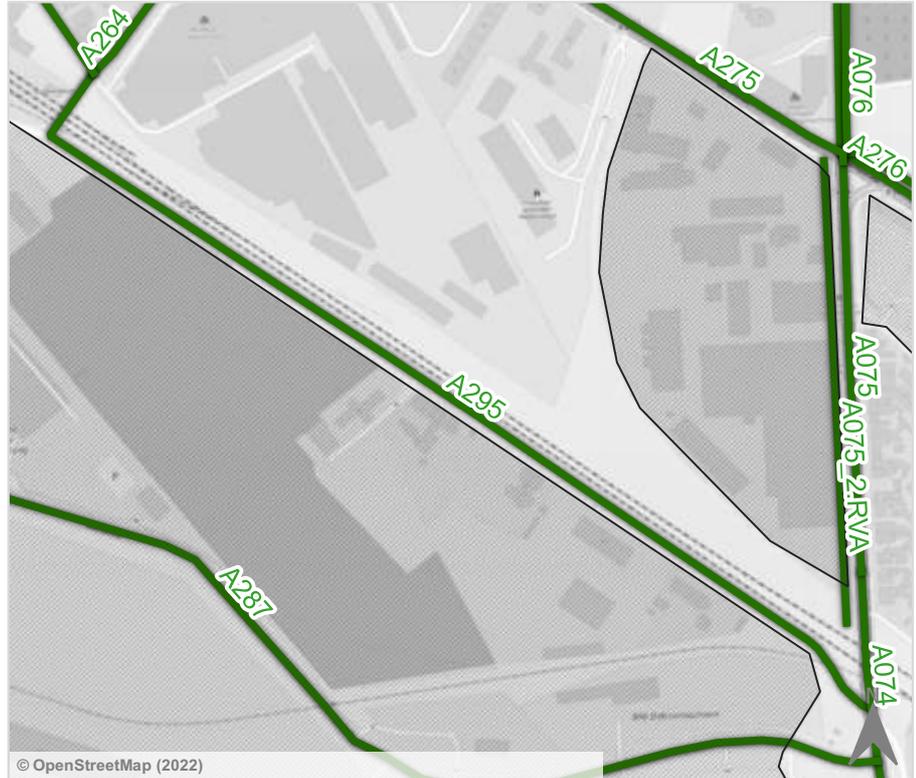
Allgemein		Bestand	
Strecke von	Jungfernstieg	Breite RVA [cm]	—
Strecke bis	Althaldensleber Straße	Belag – Zustand	Asphalt – leicht eingeschränkt
Distanz/ Zeit	680 m 3 Min.	ruhender Verkehr	—
Klassifizierung	Gemeindestraße	zul. Geschw.	—
Ortslage	innerorts	Verkehrsstärke	—
Baulastträger	Gemeinde		
Tourismus	—		
Führungsform	Mischverkehr.		
Problem	—		
Planung			
Maßnahme	Kein Handlungsbedarf. Hinweis: Perspektivisch steht eine Schließung des Bahnübergangs an. Eine Brückenlösung zur auch zukünftig aufrechtzuerhaltenden Quermöglichkeit der Bahnschienen ist in Planung (Brücke für ausschließlich Fuß- und Radverkehr, 3,0 m Breite).		
Kosten-schätzung	—		
Priorität [Sicherheit]	—	Priorität [Zeit]	—

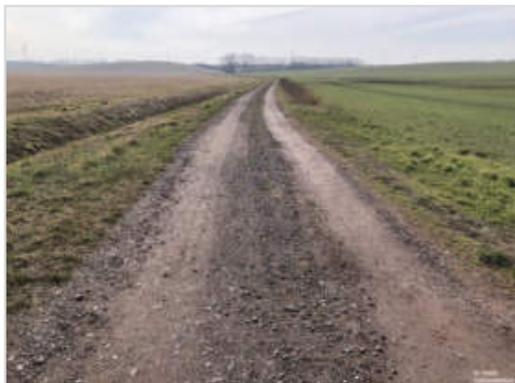
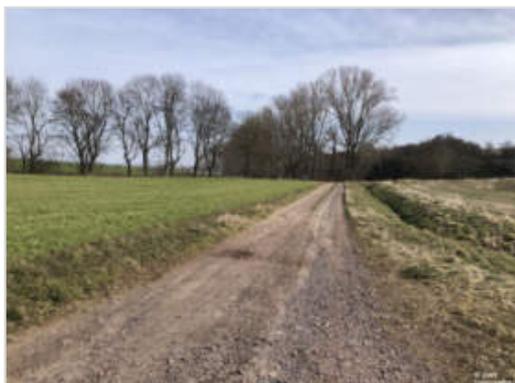
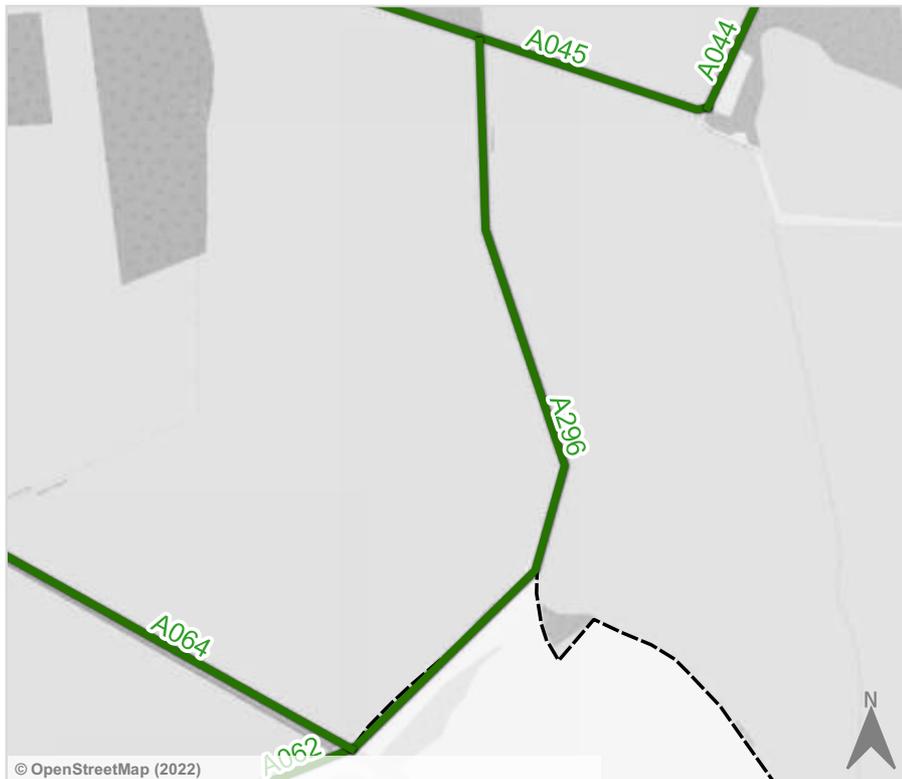
Strecke von	—
Strecke bis	—
Distanz/ Zeit	1.170 m 5 Min.
Klassifizierung	Wirtschaftsweg
Ortslage	außerorts
Baulastträger	Gemeinde
Tourismus	—
Führungsform	Wirtschaftsweg.
Problem	—

Breite RVA [cm]	300
Belag – Zustand	Schotter – erhebl. eingeschränkt
ruhender Verkehr	—
zul. Geschw.	—
Verkehrsstärke	—

Maßnahme	Belagserneuerung mit wassergebundener Wegedecke in Regelbreite. Belagsqualität durch regelmäßige Instandsetzung gewährleisten. Alternativ: Asphaltierung der Wegestrecke prüfen.		
Kosten-schätzung	241.300 €		
Priorität [Sicherheit]	2 - Mittlere Priorität	Priorität [Zeit]	B - Mittlere Priorität

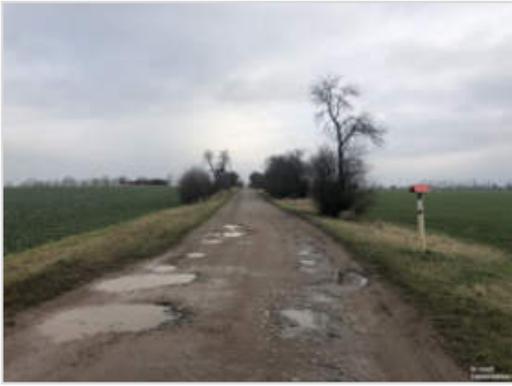
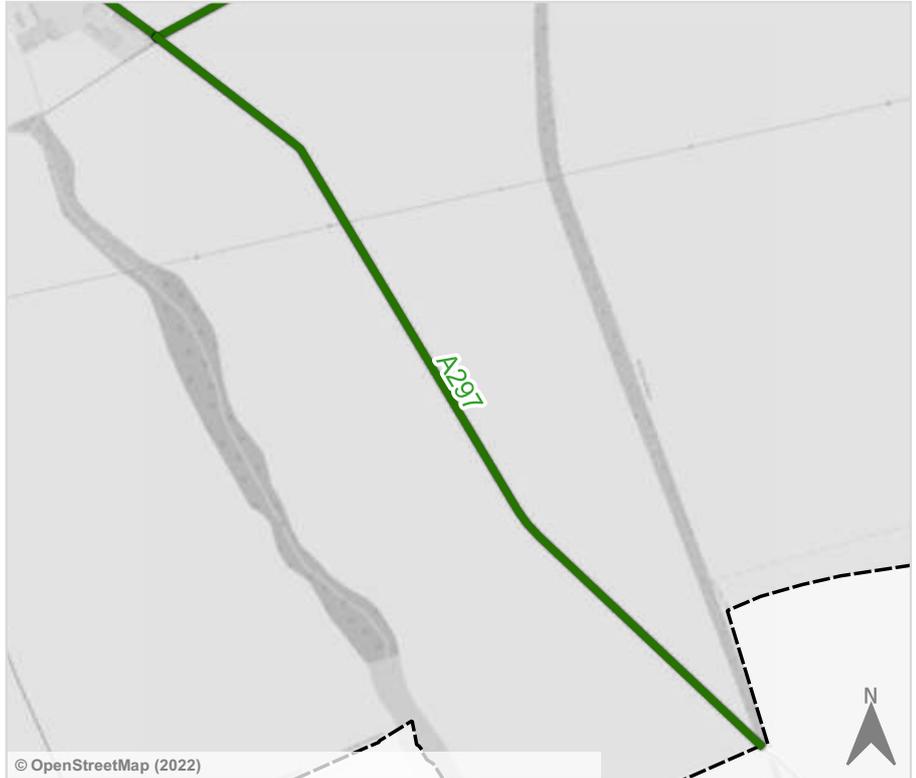
Allgemein		Bestand	
Strecke von	Ortseingang Hundisburg	Breite RVA [cm]	400
Strecke bis	Gemeindegrenze	Belag – Zustand	Schotter – erhebl. eingeschränkt
Distanz/ Zeit	2.050 m 8 Min.	ruhender Verkehr	—
Klassifizierung	Wirtschaftsweg	zul. Geschw.	—
Ortslage	außerorts	Verkehrsstärke	—
Baulastträger	Gemeinde		
Tourismus	—		
Führungsform	Mischverkehr.		
Problem	Unzureichende Belagsqualität.		
Planung			
Maßnahme	Belagserneuerung mit wassergebundener Wegedecke. Belagsqualität durch regelmäßige Instandhaltung aufrecht erhalten. Alternativ: Asphaltierung der Wegestrecke prüfen.		
Kosten-schätzung	422.800 €		
Priorität [Sicherheit]	2 - Mittlere Priorität	Priorität [Zeit]	B - Mittlere Priorität

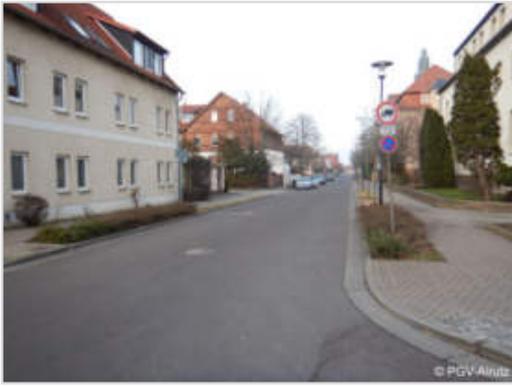
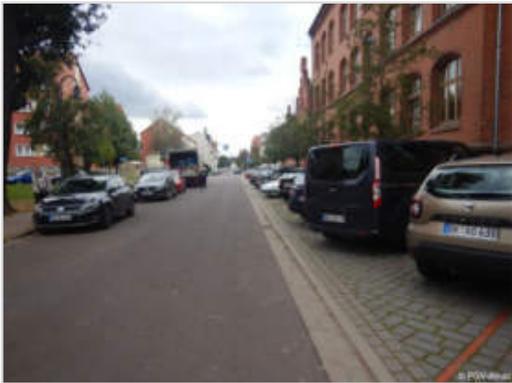
Allgemein		Bestand	
Strecke von	Jungfernstieg	Breite RVA [cm]	—
Strecke bis	Rähm	Belag – Zustand	Asphalt – gut
Distanz/ Zeit	510 m 2 Min.	ruhender Verkehr	Westseite Längsparken (Fahrbahn) Ostseite Schrägparken (Parkbucht)
Klassifizierung	Gemeindestraße	zul. Geschw.	50 km/h - abschnittsweise 30 km/h
Ortslage	innerorts	Verkehrsstärke	—
Baulastträger	Gemeinde		
Tourismus	—		
Führungsform	Mischverkehr.		
Problem	—		
Planung			
Maßnahme	Prüfung zur Ausweisung als Fahrradstraße im Zusammenhang mit verkehrlichen Auswirkungen auch auf die Gerikestraße nach Fertigstellung der B245n. Bei Ausweisung zur Fahrradstraße, nach Möglichkeit gegenüber einmündenden Straßen bevorzugt. Verdeutlichung der Führungsform durch weitere einheitliche Markierung ("corporate design").		
Kosten-schätzung	1.400 €		
Priorität [Sicherheit]	K - Kleinmaßnahmen	Priorität [Zeit]	C - Niedrige Priorität

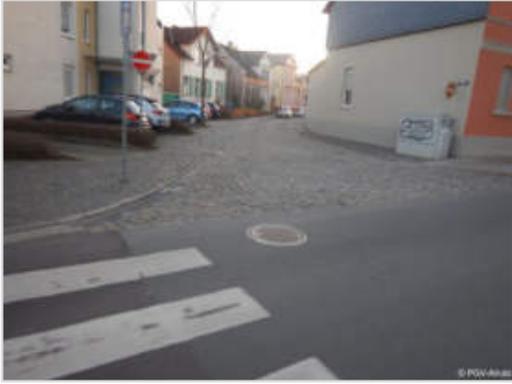
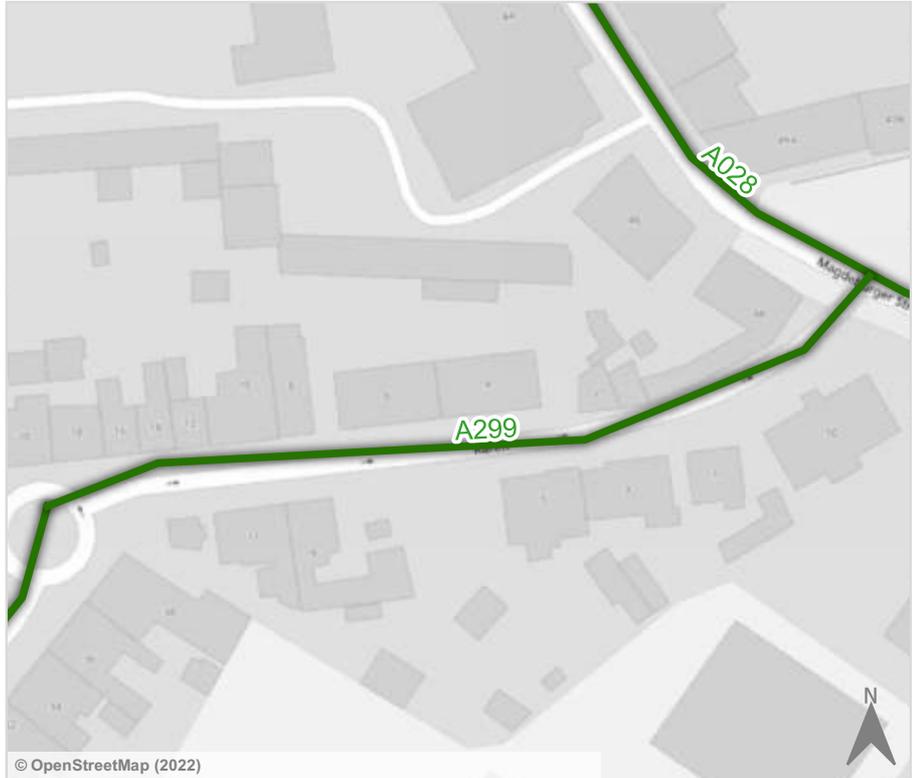
Allgemein		Bestand	
Strecke von	Magdeburger Straße	Breite RVA [cm]	—
Strecke bis	Schulstraße	Belag – Zustand	Natursteinpflaster – erhebl. eingeschränkt
Distanz/ Zeit	150 m 1 Min.	ruhender Verkehr	Südseite Längsparken (Fahrbahn)
Klassifizierung	Gemeindestraße	zul. Geschw.	50 km/h
Ortslage	innerorts	Verkehrsstärke	—
Baulastträger	Gemeinde		
Tourismus	—		
Führungsform	Mischverkehr.		
Problem	Geringer Fahrkomfort für Radverkehr aufgrund des Belags. Einbahnstraße in Gegenrichtung nicht für den Radverkehr freigegeben.		
Planung			
Maßnahme	Belagserneuerung mit fahrradfreundlichem Pflaster. Einbahnstraße in Gegenrichtung für den Radverkehr freigegeben (bei Aufgabe der Längsparkstände auf der Fahrbahn).		
Kosten-schätzung	42.600 €		
Priorität [Sicherheit]	2 - Mittlere Priorität	Priorität [Zeit]	B - Mittlere Priorität
