# Gartendenkmalpflegerisches Zielkonzept Bauvorhaben „Ottilienruh“

in der Stadt Ilsenburg

Bad Harzburg, Stand 14.02.2022

Leitung und Bearbeitung: ALNUS Dendrologie

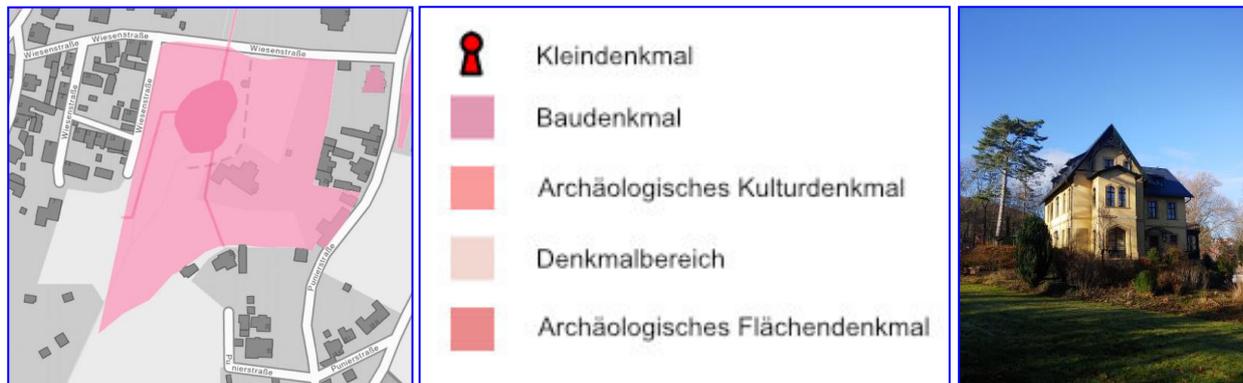
Die Ilsetal GmbH & Co KG ist Eigentümerin des in der Gemarkung Ilsenburg, in der Flur 1 liegenden, das gesamte 17.723 m<sup>2</sup> große Flurstück 341 umfassenden und nach § 18 i. V. m. § 2 Denkmalschutzgesetz des Landes Sachsen-Anhalt (DenkSchG LSA) geschützten, im Denkmalverzeichnis des Landes unter der Objekt Nummer 09403372 geführten Kulturdenkmals „Ottilienruh“ (Abb. 1).

**Abb. 1:** Baudenkmal „Ottilienruh“ (Denkmalinformationssystem Sachsen-Anhalt, 2022, ohne Maßstab) in der Gemarkung Ilsenburg, Flur 1, FS 341.

Derzeit liegen nur wenige anhand von datierten Quellen belegte Fakten über die Erstanlage und die weitere Gestaltung der Gartenlandschaft der Villa Ottilienruh vor. Insbesondere fehlen Informationen über die in der Begründung zum Kulturdenkmal erwähnten Lauben und Grotten (Abb. 1) der Gartenlandschaft. Eine Auswertung des digitalen Geländemodells des Landes Sachsen-Anhalt hat keine Hinweise auf übererdete Reste von Grotten oder des Eiskellers gegeben,

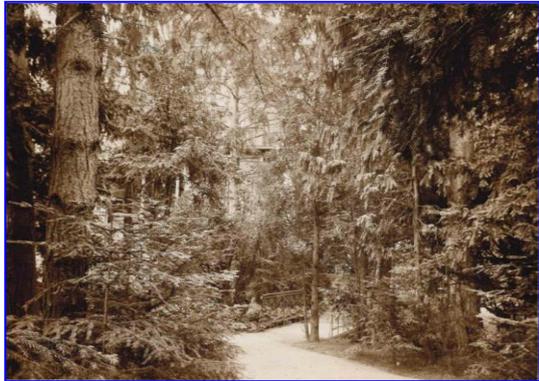
<p><b>Abb. 2:</b> Brücke mit gusseisernem Geländer im Park.</p>		<p><b>Abb. 3:</b> Villa mit jungen Nadelbäumen (rechts)<sup>11</sup>.</p>

Soll eine dieser Brücken mit PKW befahren werden, ist die Bauweise an die zu erwartenden Traglasten anzupassen. In diesem Fall sind jedoch die Fassaden der Durchlässe und die Geländer in Anlehnung an die in Abb. 2 dargestellte Brücke zu gestalten.

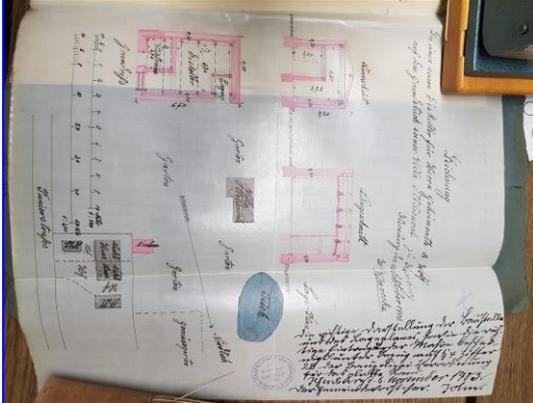
<p><b>Abb. 6:</b> Planung eines Eiskellers aus dem Jahr 1903.</p>		<p><b>Abb. 7:</b> Flurkarte aus dem Jahr 1906.</p>
<p>1888 - 1910</p>	<p>RUDOLF-ERNST WOLF &amp; OTTILIE LITZMANN</p>	<p>Der Eigentümerwechsel ist mit erheblichem Landerwerb verbunden. Die Villa wird als Sommersitz der Familie genutzt; ihr Hauptwohnsitz verbleibt in Magdeburg. Auf einem Grundstück, dass nach Westen noch über die heutige Flurstücksgrenze deutlich hinausgeht (Bereiche östlich der damaligen „Lindenallee“ sind heute überwiegend bebaut, (Abb. 1, Abb. 7) richtet die Familie WOLF / LITZMANN einen Freizeitpark, den sogenannten „Wolfspark“ ein.</p> <p>Spätestens mit dem Erwerb der Villa und der Gründung des „Wolfspark“ wurde das Umfeld mit dem bereits vorhandenen, von einem namenlosen Entwässerungsgraben gespeisten Teich (nun ein Gondelteich) umfangreich gärtnerisch gestaltet.</p> <p>Gestalterische Maßnahmen die in dieser Zeit mit an Sicherheit grenzender Wahrscheinlichkeit umgesetzt wurden, sind: die Anlage von wassergebundenen Wegen im westlichen Teil der Gartenlandschaft, der Bau von kleinen, die Gräben überspannenden Naturstein-Bogenbrücken, mit gusseisernen Geländern (Abb. 2), deren Steinbögen z. T. noch erhalten sind, und Pflanzungen von zur damaligen Zeit „exotischen Nadelbäumen (Abb. 3) von denen noch zwei Schwarz-Kiefern und eine Weiß-Tanne erhalten sind. Auch soll es bereits damals einen Spielplatz in der Parkanlage gegeben haben<sup>12</sup>.</p> <p>Ob die den Teich speisenden Gräben bereits zu diesem Zeitpunkt mit weitestgehend unbehauenen, in der Aue der Ilse bürtigen Natursteinen eingefasst wurden, ist unklar. Die Vermögensverhältnisse der Eigentümer hätten eine Einfassung der Gräben mit Mauern aus behauenen Natursteinen erlaubt.</p>

Periode	Eigentümer	Entwicklung Parkanlage
1888 - 1910	RUDOLF-ERNST WOLF & OTTILIE LITZMANN	<p>Im Jahr 1903 wurde der Antrag auf Bau eines Eiskellers gestellt (Abb. 6). Das ca. 6,5 m x 4,5 m große und ca. 4,2 m hohe Gebäude sollte am östlichen Rand des Grundstücks, im heutigen Kartenland (Plan 1) errichtet werden und neben dem kleineren, unterirdischen Eiskeller einen oberirdischen Kühlraum und weitere Lagerflächen aufweisen.</p> <p>Aus dem Plan von 1903 geht auch hervor, dass das Grundstück nicht nur als Freizeitpark genutzt wurde. Im Nordosten des Grundstücks befand sich zu dieser Zeit ein Gemüsegarten</p> <p>Ob und wie das Anwesen eingezäunt war, ist weitestgehend unklar. Im ausgehenden 19. Jahrhundert wurden Landschaftsgärten (z. B. Sanatorium Barner Braunlage, 1900; Siemens-Ettershaus, Bad Harzburg, 1881; Park Hohenrode, Nordhausen, 1875) i. d. R. nicht durch hohe Mauern, stabile Zäune oder geschnittene Hecken gegenüber der freien Landschaft abgeschirmt. Zumindest die Zufahrt der Punierstraße zur Villa wurde jedoch frühzeitig durch ein in Steinsäulen eingelassenes Holztor gegen unberechtigten Zutritt gesichert (Abb. 4). Entlang der Punierstraße verliefen zeitweise auch stabile, über 2,0 m hohe Holzzäune (Abb. 5).</p>

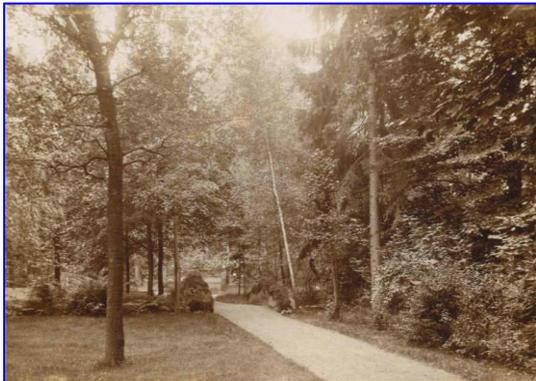
<p><b>Abb. 8:</b> Ansicht von Westen mit Schwarz-Kiefer (rechts).</p>		<p><b>Abb. 9:</b> Ausschnitt Parkanlage in unbekannter Lage.</p>
1910 – 1945	Familie Wolf	<p>Auch nach dem Tod von Rudolf Ernst Wolf ist die Villa im Familienbesitz geblieben. Welche Entwicklungen die Villa Ottilie, insbesondere die Parkanlage, zwischen 1910 und 1945, durchlaufen hat, ist in weiten Teilen unbekannt. Mit an Sicherheit grenzender Wahrscheinlichkeit ist anzunehmen, dass das Areal in einem sehr guten Pflegezustand erhalten wurde. So soll es in der Zeit auf dem Areal einen Spielplatz und einen Tennisplatz gegeben haben. Die Familie hat weiterhin erhebliche Einnahmen aus den von Rudolf Ernst Wolf gegründeten und zumindest zeitweilig von seinen zwei ältesten Söhnen geführten Unternehmen generiert.</p>
1945-1990	sozialistisches Eigentum volkseigenes Eigentum	<p>Zwischen 1945 und 1990 waren die Villa und das sie umschließende Grundstück volkseigenes Eigentum und wurde von unterschiedlichen Mietern bewohnt. In dieser Zeit wurde die Unterhaltung der Villa und die Pflege der Gartenlandschaft deutlich zurückgenommen (Abb. 10 bis Abb. 12). Die Gartenlandschaft verwaahrloste. Im Westen lief umfangreich Naturverjüngung auf, so dass sich über einen Zeitraum von ca. 80 Jahren der heutige Wald etablieren konnte.</p> <p>In die Zeit zwischen 1945 und 1990 fallen die Verfüllung des östlichen Teichareals und die Einfassung des Teiches (Abb. 13, Abb. 14) mit Betonkanten. Die Einfassung des Teiches stammt aus den frühen 1950 Jahren. Die die Betonkante z. T. überwachsene Eschen sind 55 bis 70 Jahre alt. In dieser Zeit wurde der Teich als Schwimm- und Badesee genutzt.</p>

Die Brücken sollen über gepflegte, mit einem wassergebundenen Material (z. B. Granitgrus) fußläufig erschlossen werden, so dass ein homogenes Bild entsteht, das etwa dem Erscheinungsbild entspricht, wie es zwischen 188 und 1945 bestanden haben mag (Abb. 2 Abb. 9)

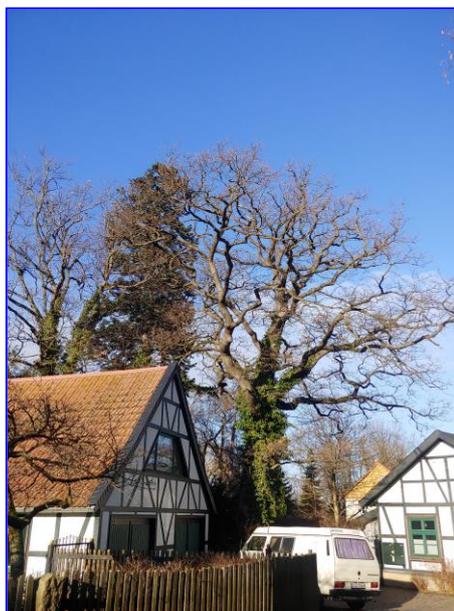
**Abb. 15:** Beispiel für einen sehr schutz- und erhaltungswürdigen alten standortheimischen Laubbaum (Stiel-Eiche, Baum Nr. 04, Plan 1).

Plan	Baum	Baumart	Wertstufen					Merkmale
			Alter	Bild	Wuchsort	Zustand	Schutz / Erhalt	
4	02	Stiel-Eiche	5	4	4	5	4,50	Alte, relativ kleine, ca. 80 starke, > 25,0 m hohe, mäßig vitale Eiche in Kontakt zu ehemaligen Stallgebäuden.
4	04	Stiel-Eiche	5	4	5	5	4,75	Alte, prägnante, ca. 110 cm starke, > 25 m hohe, mäßig vitale Eiche am Eingangstor zur Gartenlandschaft.
4	31	Stiel-Eiche	5	4	4	5	4,50	Alte, prägnante, ca. 100 cm starke, > 25 m hohe, mäßig vitale Eiche am nordöstlichen Ufer des Teichs am Pavillon.
4	77	Rot-Buche	5	3	3	4	3,75	Alte, ca. 90 cm starke, > 25,0 m hohe Buche, langschäftig mit eher kleiner Krone.

Ihre Denkmalwürdigkeit erreicht mindestens die Stufe 4,00 (Plan 1). Die Wertstufe ergibt sich aus den Faktoren Alter, dem Wuchsort sowie dem sich in der Vitalität und den sichtbaren Schäden des Baumes ausdrückenden Zustand und mündet in der denkmalpflegerischen Schutz- und Erhaltungswürdigkeit.

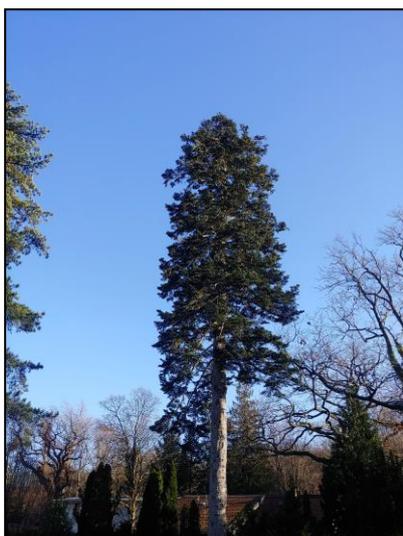
**Abb. 16:** Weiß-Tanne, Nr. 03.

Die drei Nadelbäume sind von besonderem denkmalpflegerischen Wert. Ihre denkmalpflegerische Schutz- und Erhaltenswürdigkeit liegt zwischen 4,50 bis 4,75.

In unmittelbarer Nähe zur Villa Ottilienruh wachsen drei alte Nadelbäume, zwei Schwarz-Kiefern und eine Weiß-Tanne, die entweder bereits von dem Erbauer der Villa, HEINRICH HODLER, um 1861 oder von der Familie WOLF / LITZMANN während der Anlage des Wolfsparks zwischen 1888 und 1910 gepflanzt wurden (Abb. 16 - Abb. 18, Tab. 4)

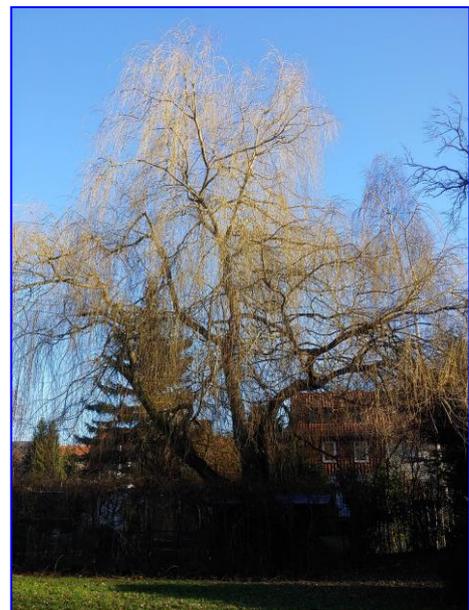
**Abb. 19:** Beispiel für einen schutz- und erhaltungswürdigen sonstigen Laubbaum (Silber-Weide, Baum Nr. 09, Plan 1).

Plan Nr.	Baum Nr.	Baumart	Wertstufen					Merkmale
			Alter	Bild	Wuchsort	Zustand	Schutz / Erhalt	
4	9	Silber-Weide	3	5	4	5	4,25	Mittelalte, ca. 80 cm starke > 15 m hohe, in Kontakt zur Villa im Gartenland im Osten wachsende, frei stehende sehr vitale Weide.

In der Tab. 7 werden 4 weitere Laubbäume, 1 Silber-Weide (Abb. 19), 1 Ahornblättrige Platane, 1 Rot-Buche und 1 Hänge-Birke aufgeführt, die zu unterschiedlichen Zeitpunkten gepflanzt oder sich natürlich verjüngt haben und aufgrund ihrer Art oder ihres Erscheinungsbildes ebenfalls schutz- und erhaltungswürdig sind.

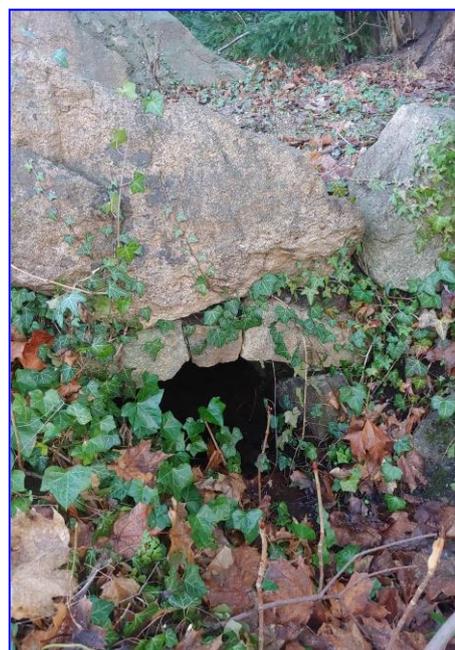
**Abb. 21:** Reste einer der Steinsetzungen einer Naturstein-Bogenbrücke.

In der Gartenlandschaft finden sich aktuell 6 kleine Brücken, die einen sehr unterschiedlichen Zustand aufweisen. Es ist anzunehmen, dass diese Brücken ursprünglich als Naturstein-Bogenbrücken, die zumindest in der Zeit zwischen 1888 und etwa 1945 mit gusseisernen Geländern versehen waren (Abb. 2), mörtelfrei gesetzt waren. Von mindestens 2 Brücken sind noch Reste erhalten (Abb. 21), eine Brücke wurde jüngst mit einfachen Dielen instandgesetzt.

Im Zuge der denkmalpflegerischen Instandsetzungen der Gartenlandschaft sollen die noch vorhandenen Brücken sowie ggffs. Neu zu bauende Brücken als mörtelfrei auszuführende Naturstein-Bogenbrücken hergerichtet werden.

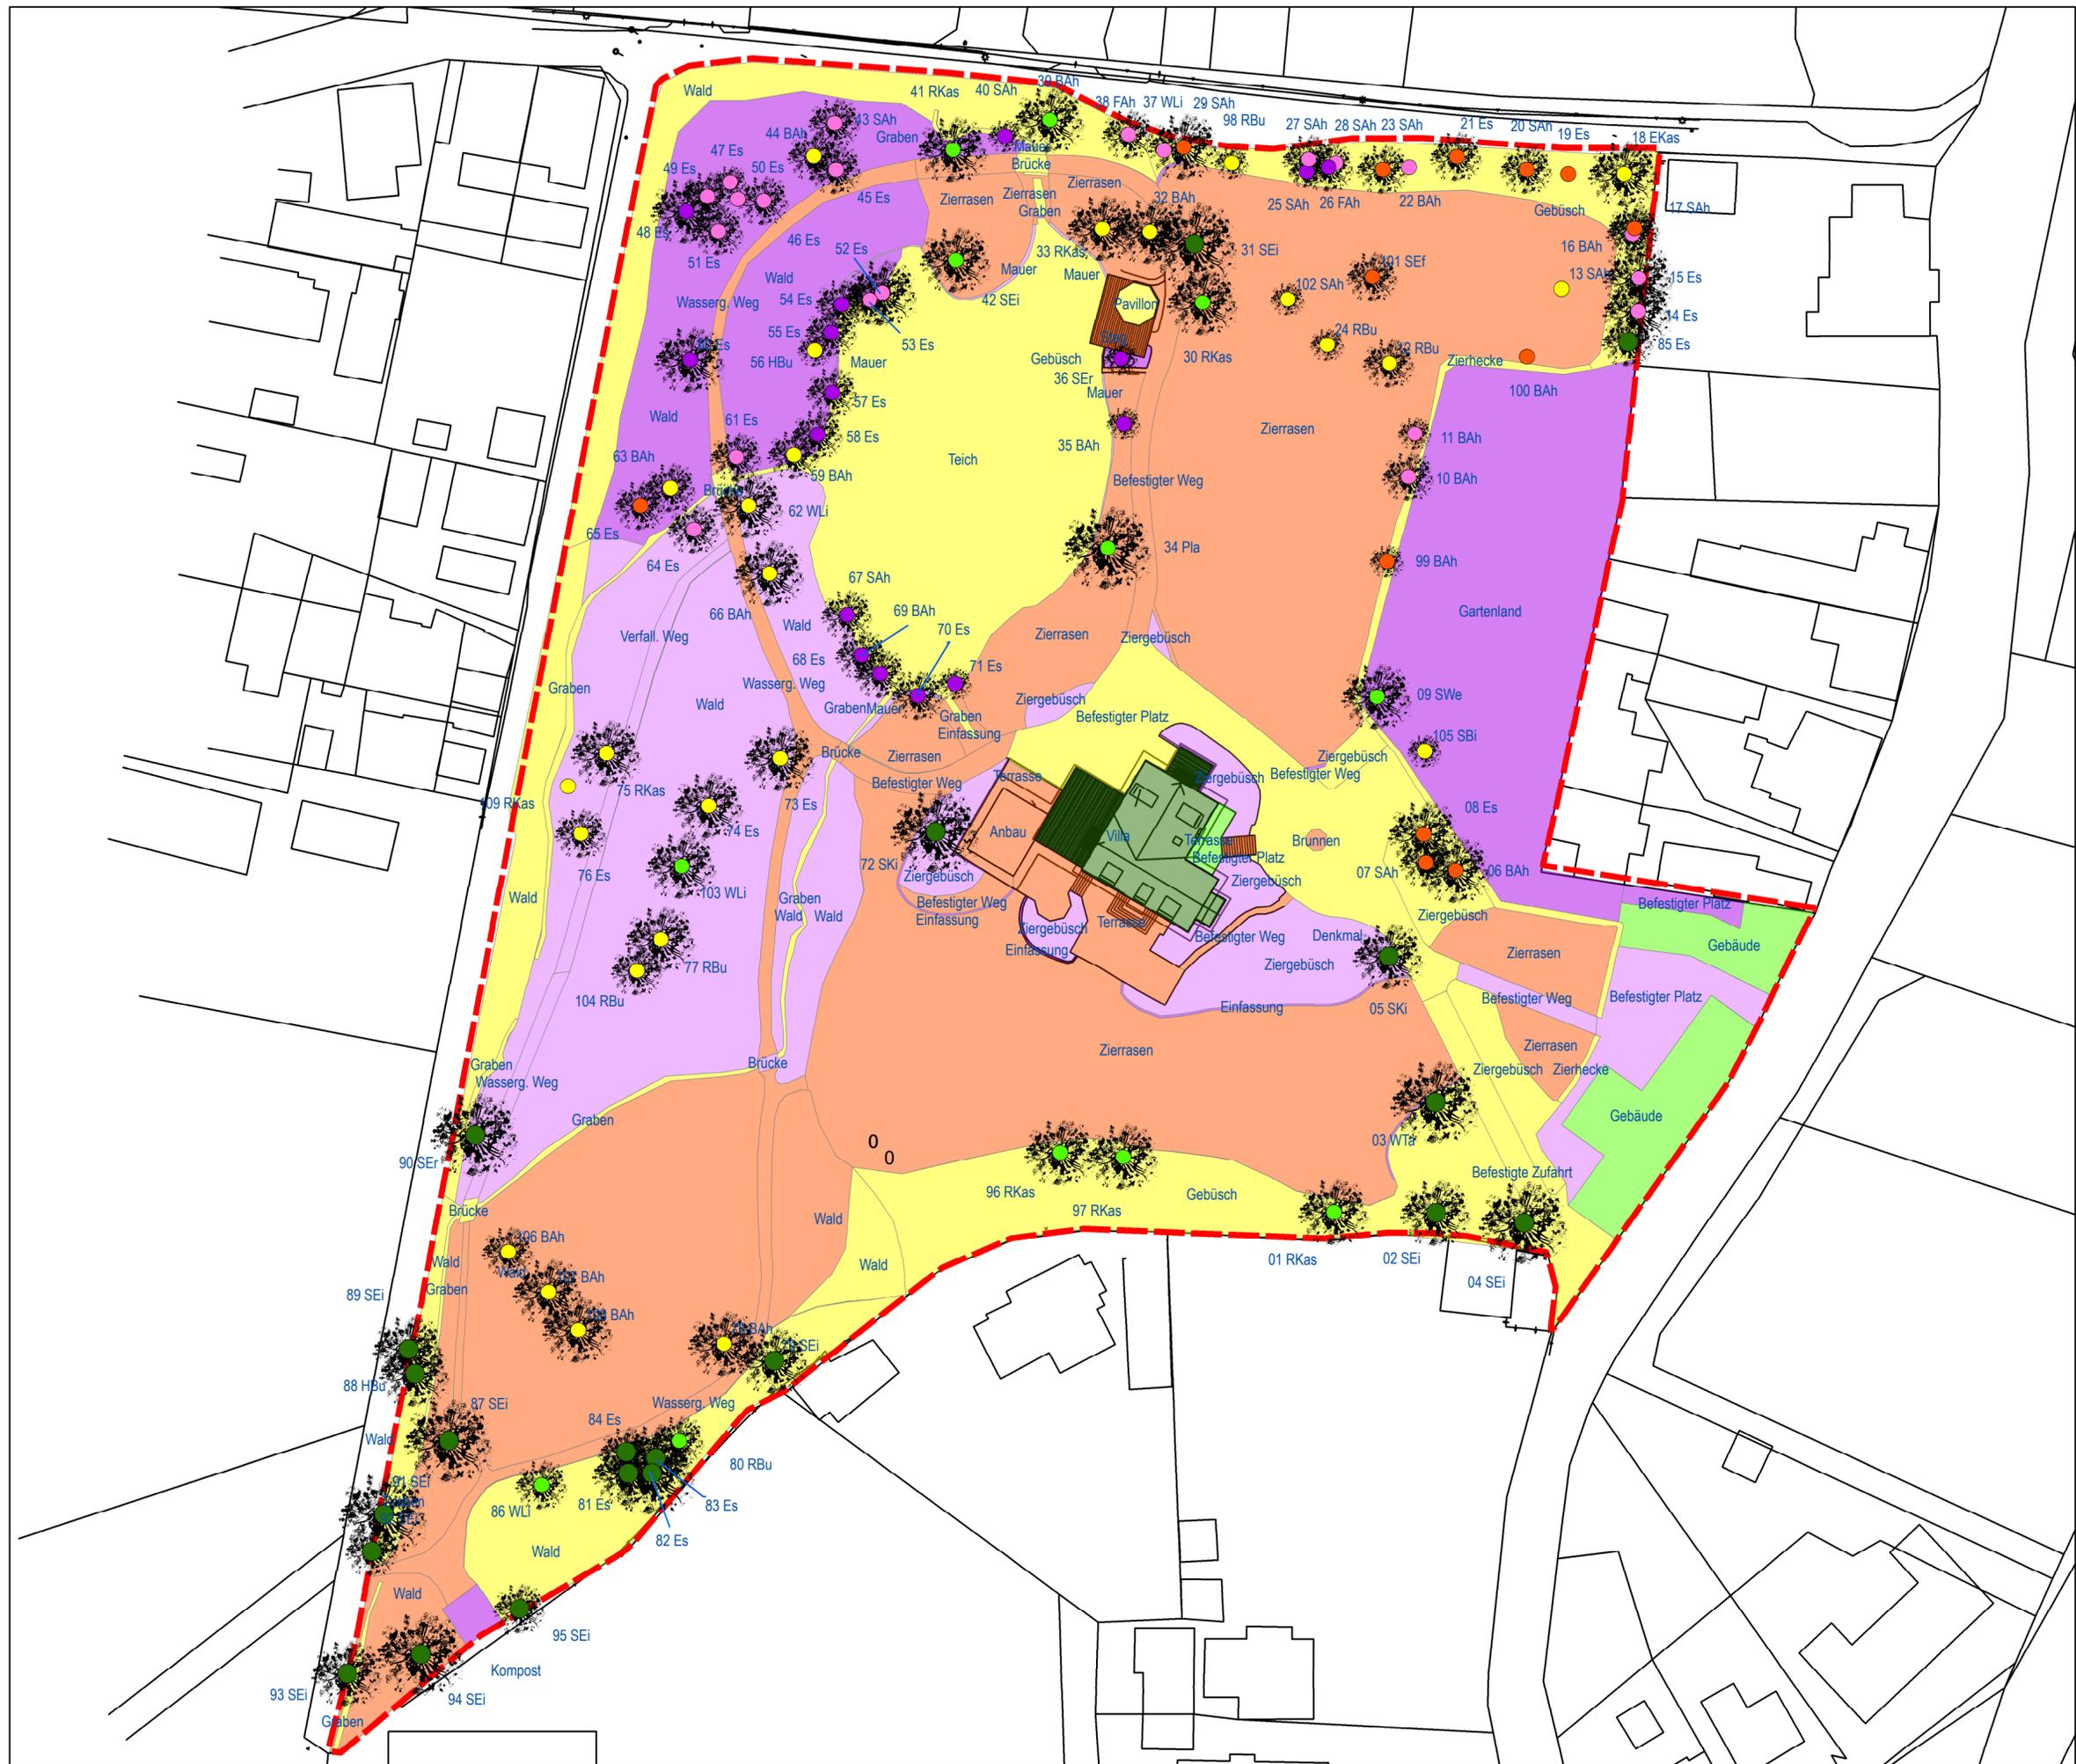
Zeichnungstyp: Nutzungsarten Plan Nr.: 1

Im Vergleich zu anderen unter Denkmalschutz gestellten Gartenlandschaft (z. B. Kulturdenkmal „Siemens Ettershaus“ in Bad Harzburg bis zu seiner denkmalschädlichen Überplanung im Jahr 2015), erscheint die Gartenlandschaft im Umfeld der Villa Ottilienruh in ihrer aktuellen Ausprägung von eher geringem bis allgemeinem denkmalpflegerischen Wert. Alte Parkbäume werden im westlichen Teil der Gartenlandschaft stark von jüngerem Aufwuchs bedrängt und entfalten keine ansprechende optische Wirkungen. Entlang der nördlichen und nordöstlichen Grundstücksgrenze ist sehr viel jüngerer Wildwuchs aufgelaufen. Die wenigen noch vorhandenen historisch bedeutsamen baulichen Nebenanlagen, insbesondere zwei Natursteinbogenbrücken, sind in einem schlechten Zustand. Bei der Sanierung der Zuwegungen zur Villa und des östlichen Teichufers wurde hinsichtlich der Wahl von Baumaterialien die Denkmalpflege nicht berücksichtigt. Eine einfache ordinalskalierte sechsstufige Bewertung der Gartenlandschaft ist in Plan 1 dargestellt.

**Denkmalwürdigkeit von Gebäuden und Außenflächen**

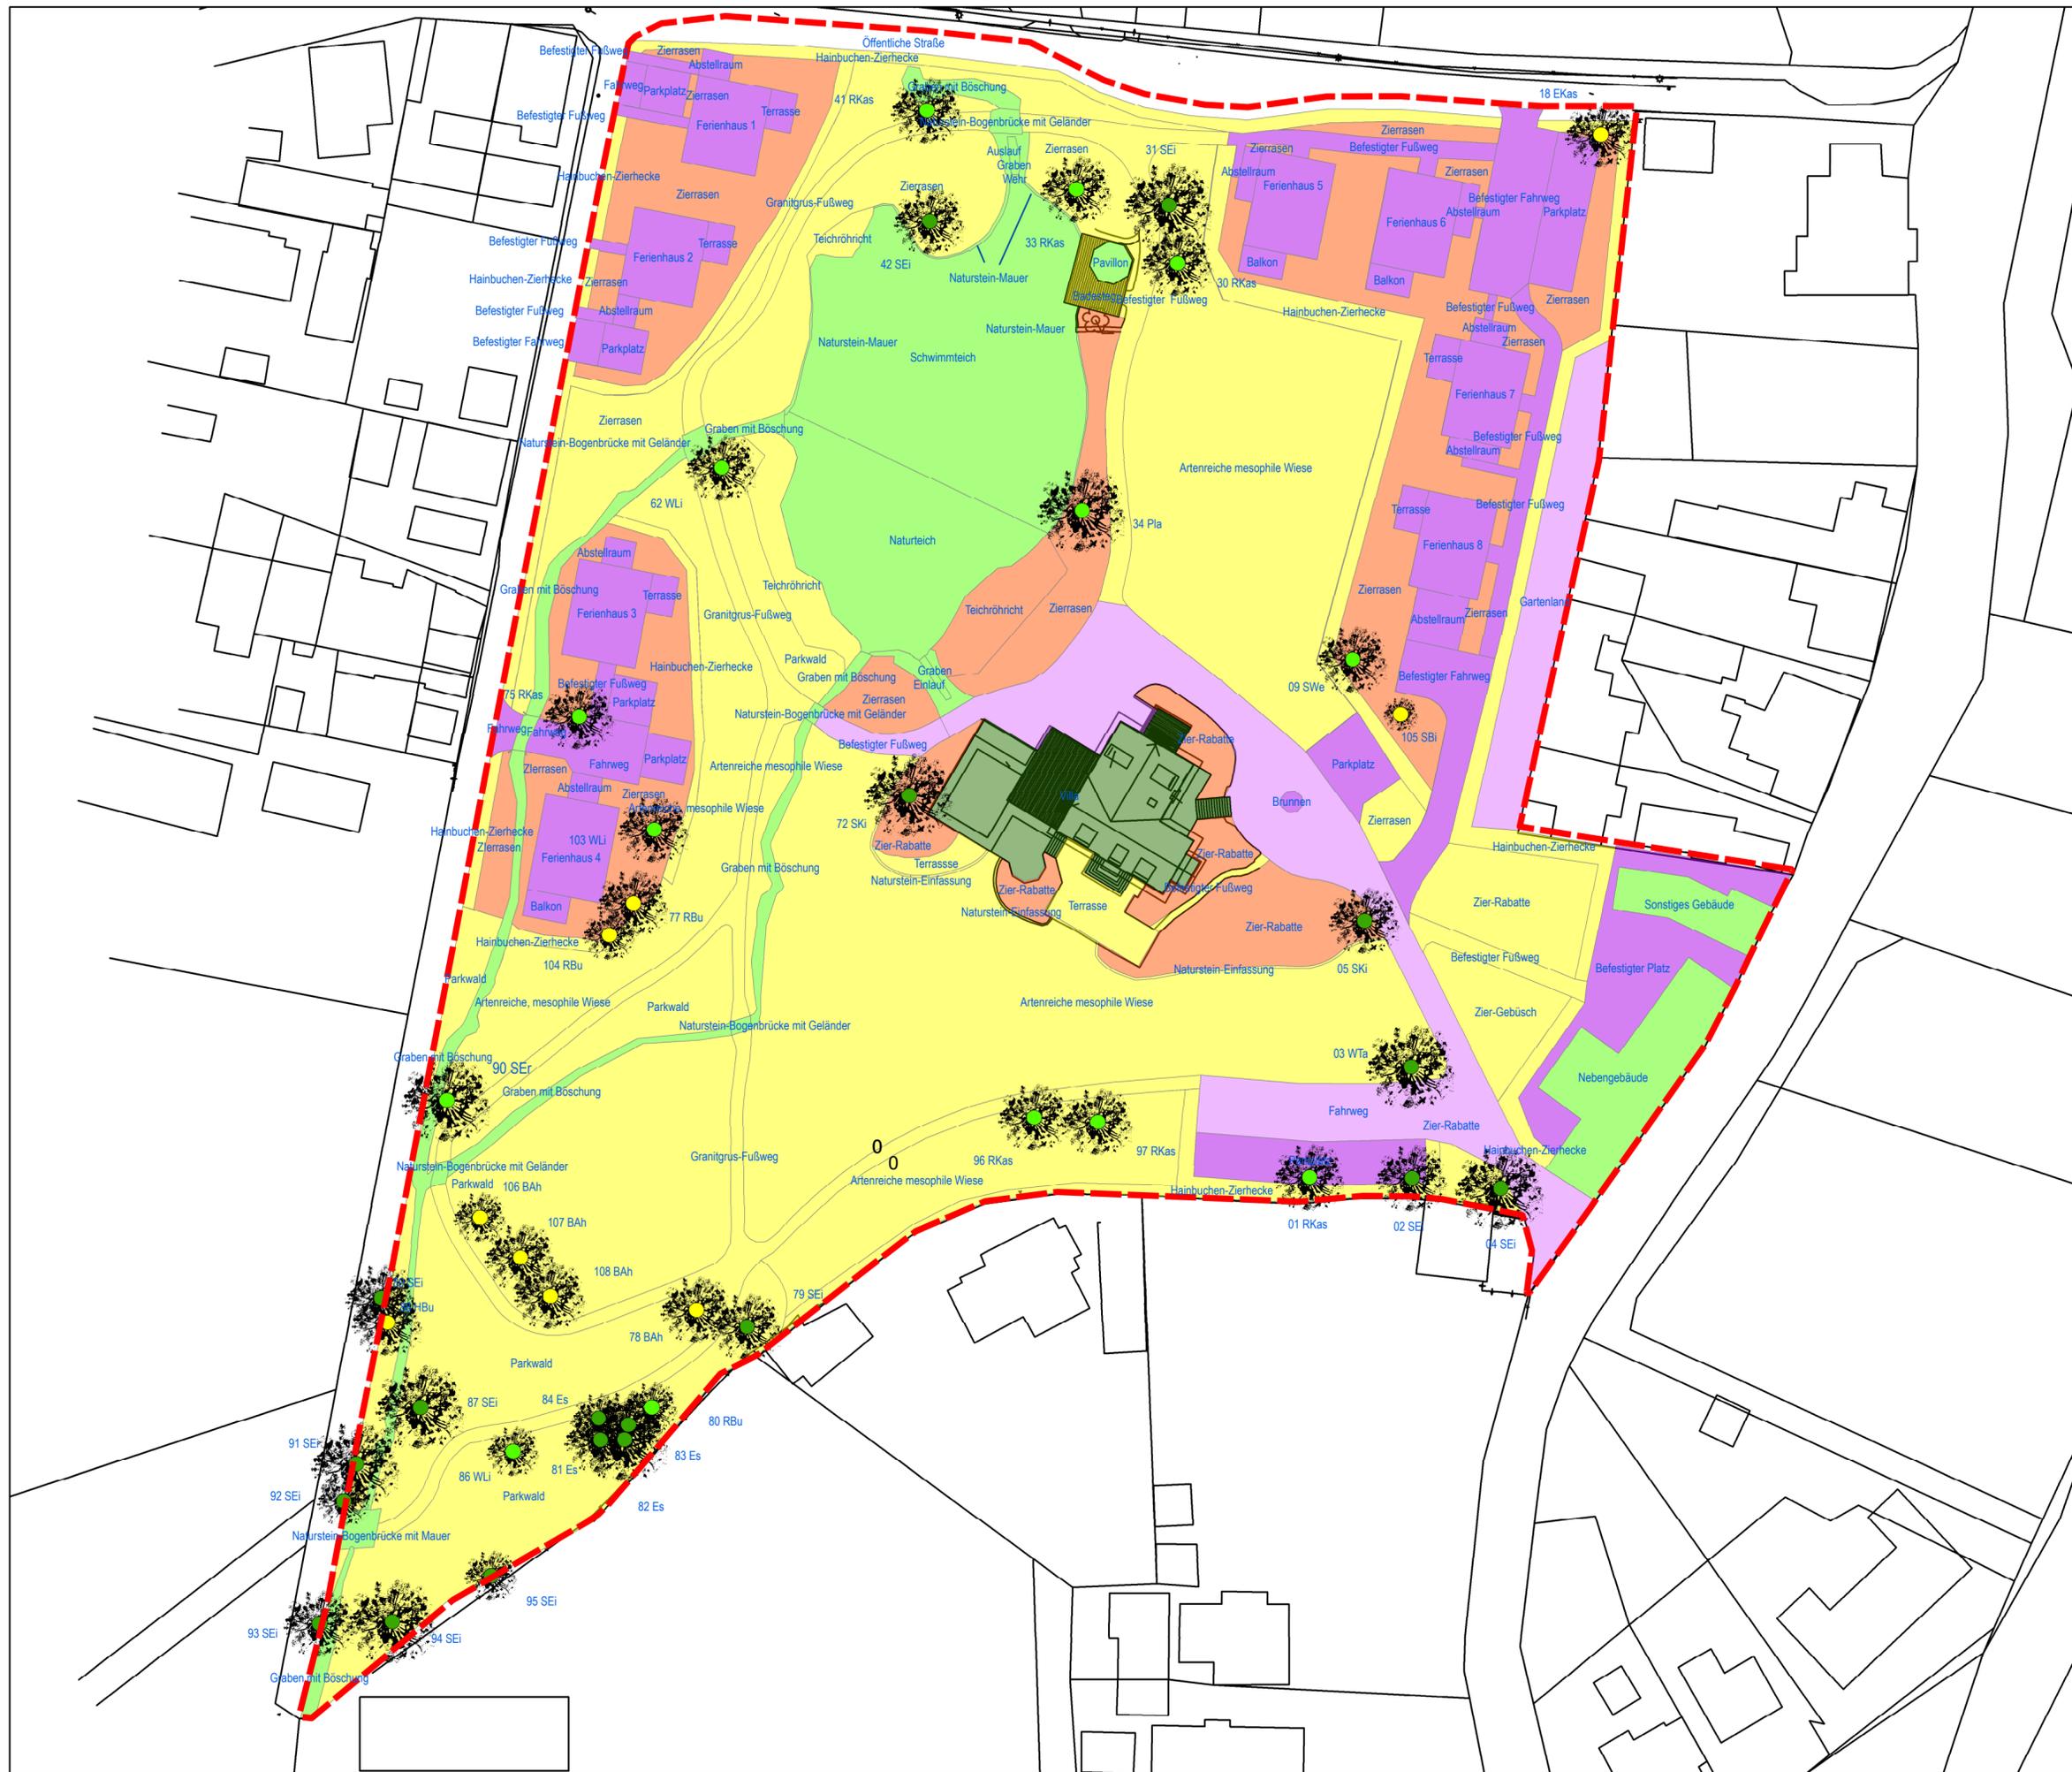
Objekt:	Kulturdenkmal Ottilienruh		N ↑
Bauteil/Anlage:	Denkmalpflegerische Bewertung des Zielzustands		
Zeichnungstyp:	Nutzungsarten	Plan Nr.:	2
Gezeichnet:	ALNUS	13.02.2022	Maßstab 1:500 DIN A2

- Grenze Kulturdenkmal Ottilienruh**
- Denkmalwürdigkeit von Gebäuden und Außenflächen**
- 0 = eher denkmalgefährlich
  - 1 = fehlender denkmalpflegerischer Wert

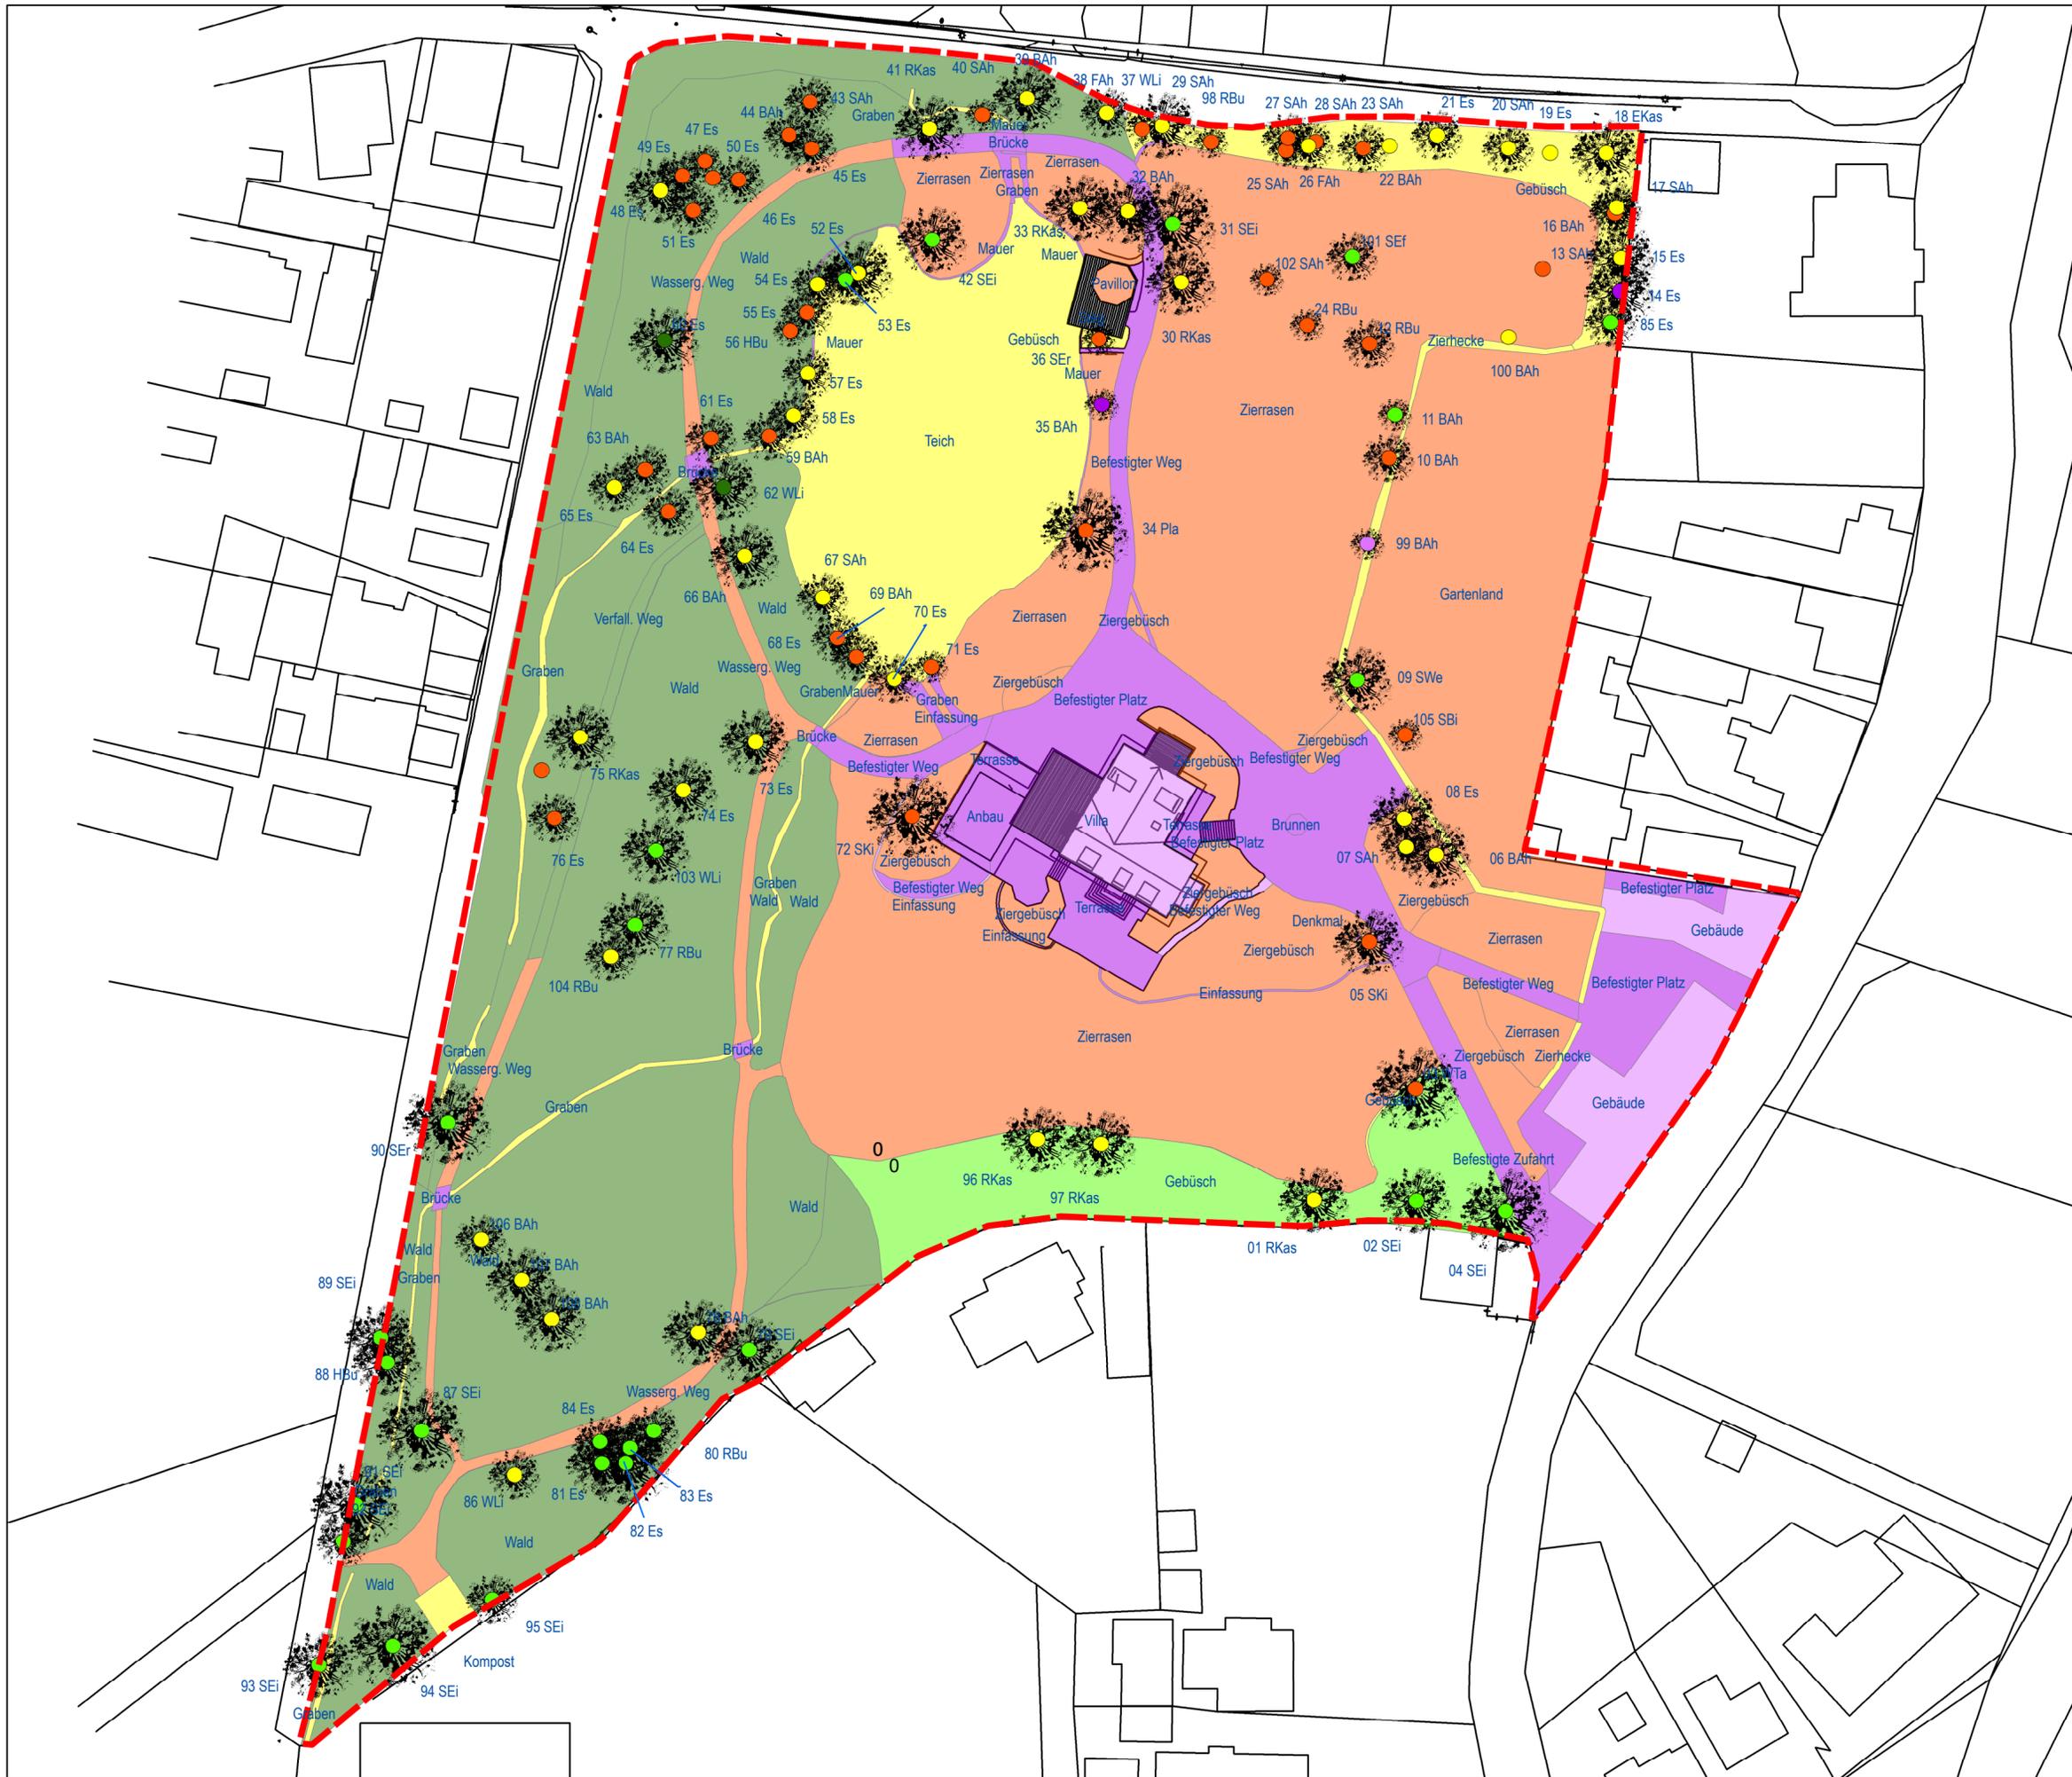
Grenze Kulturdenkmal Ottilienruh

**Bedeutung der Gebäude u. Außenflächen für den Naturschutz**

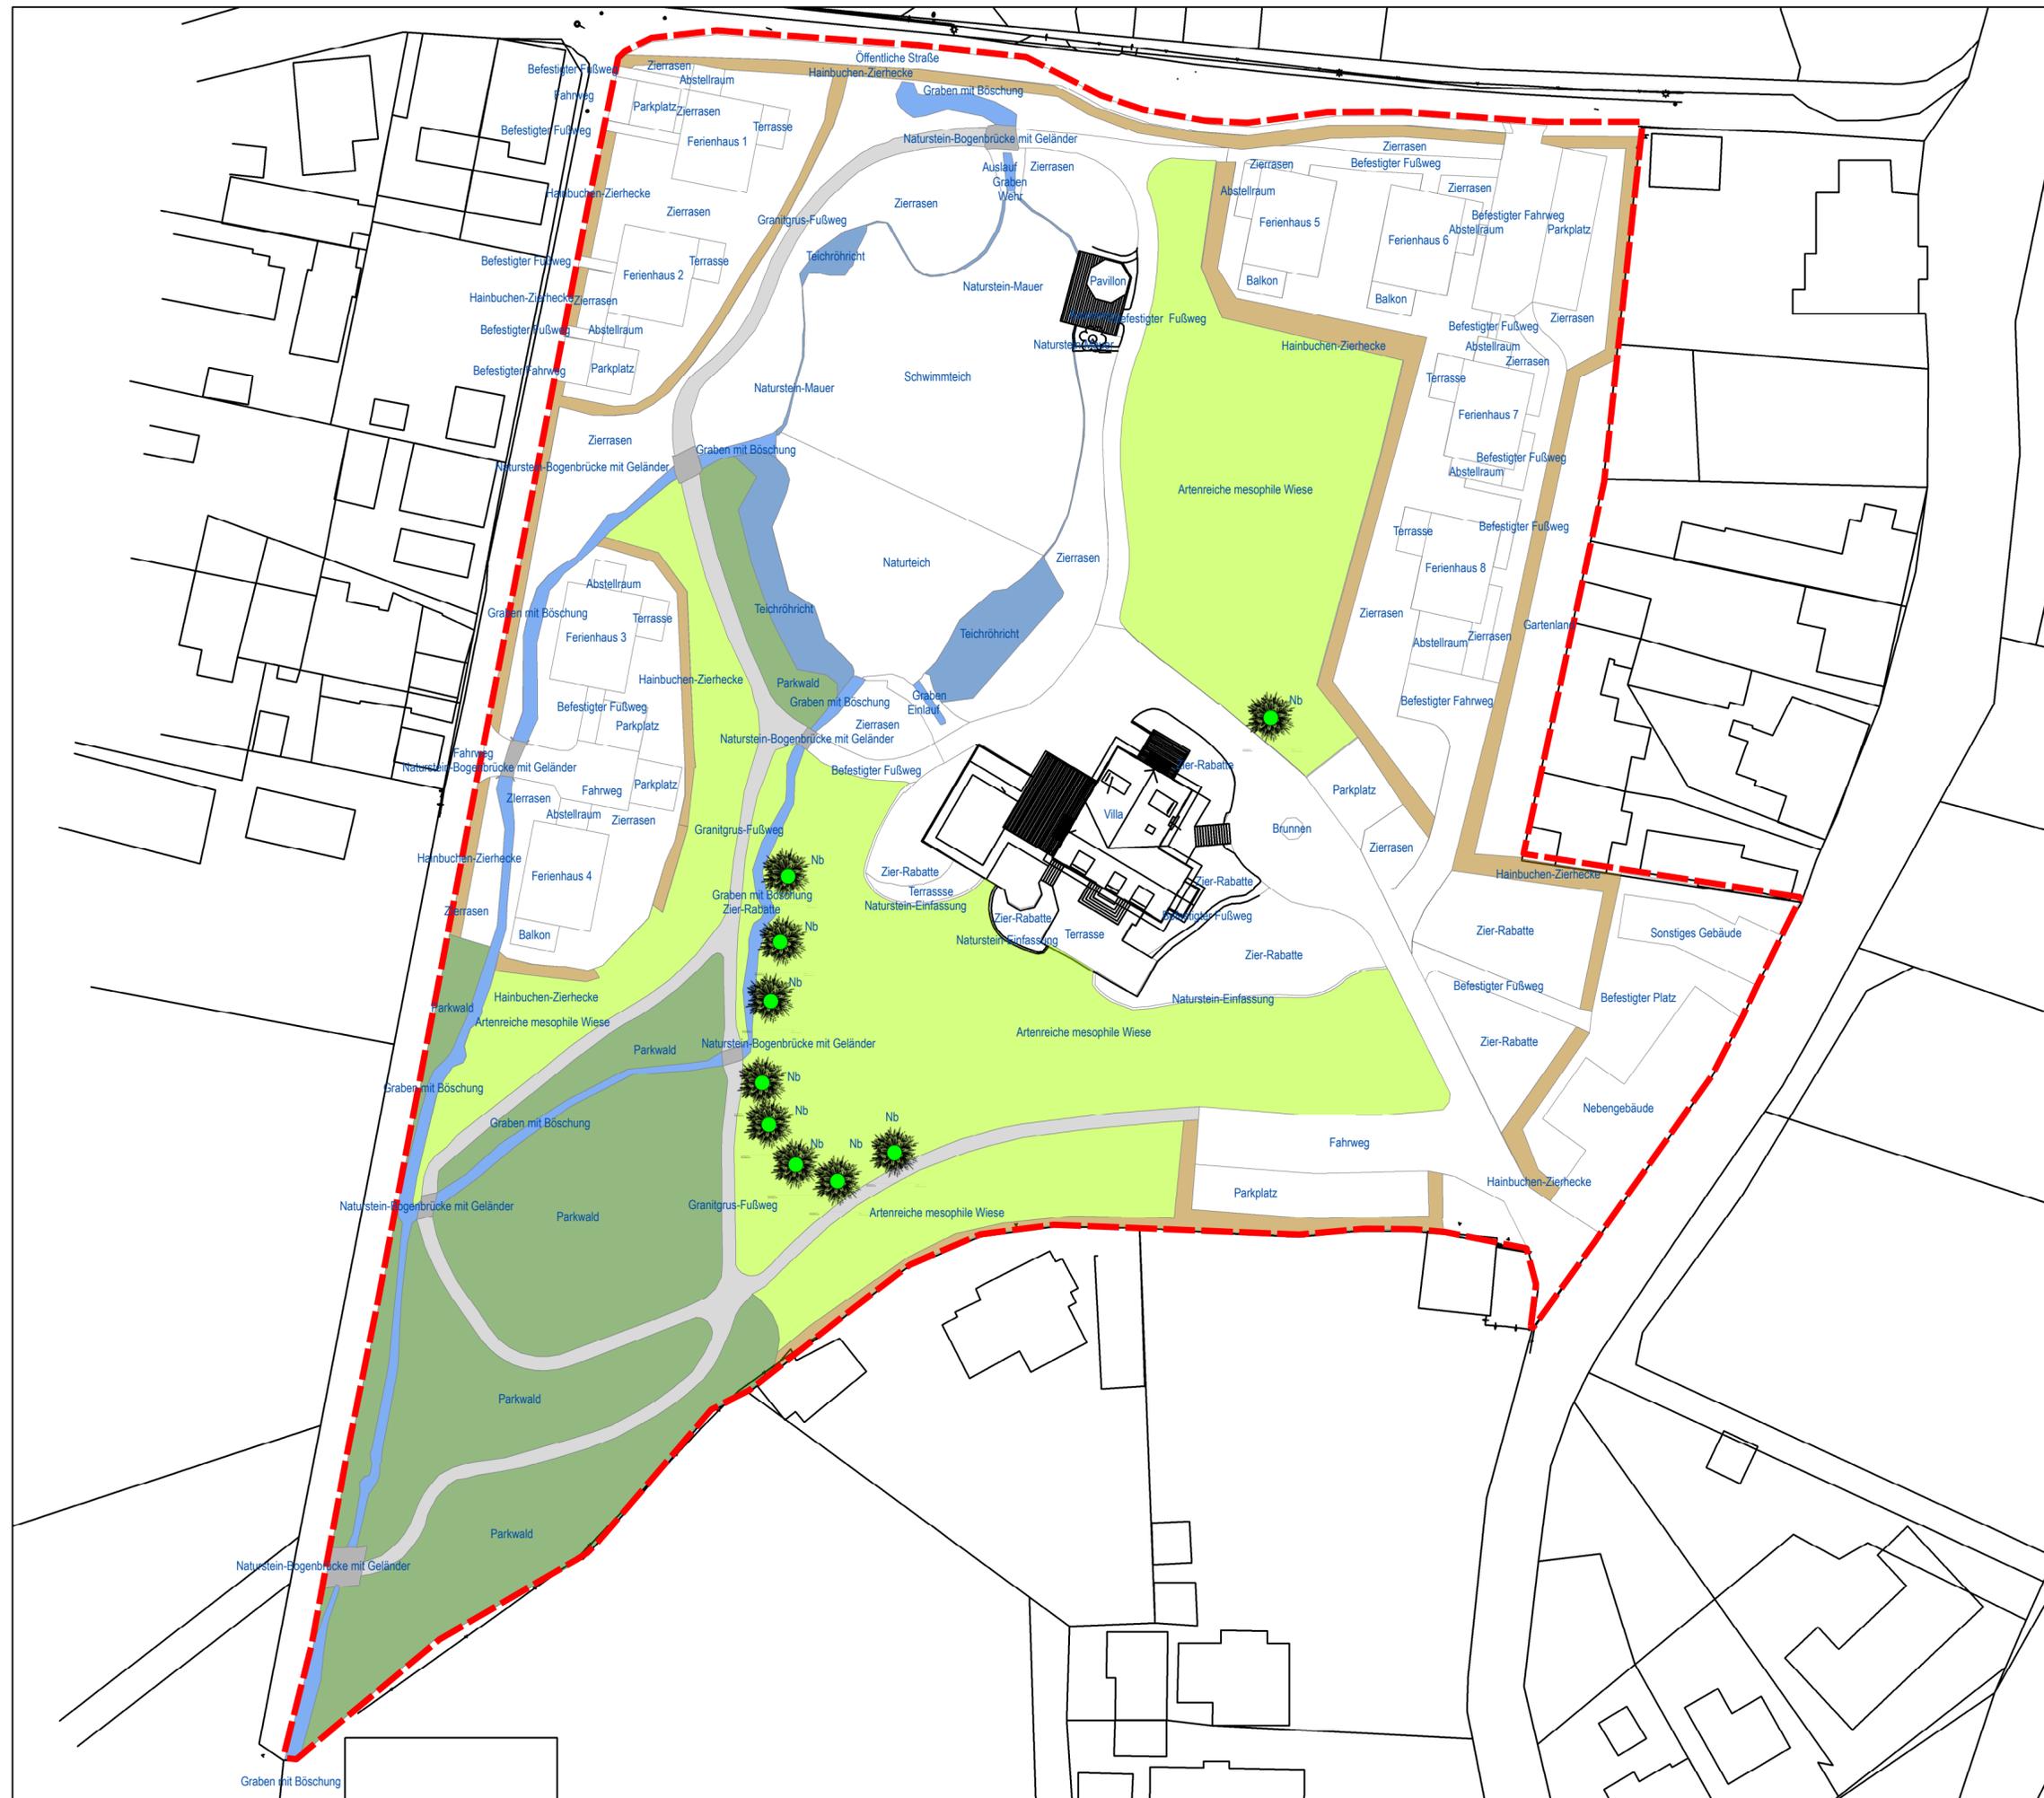
- Grenze Kulturdenkmal Ottilienruh
- keine Maßnahmen
- Denkmal- und naturschutzfachliche Maßnahmen**
- Brückenbau
- Grabenpflege
- Heckenpflanzung
- Teichbau
- Waldpflege
- Wegebau
- Wiesenpflege
- Neupflanzungen Nadelbaumarten
