Platz im Bestand - Übergang zur Promenade

Platz im Bestand - Platzraum

Platz im Bestand - Platzraum von der Promenade

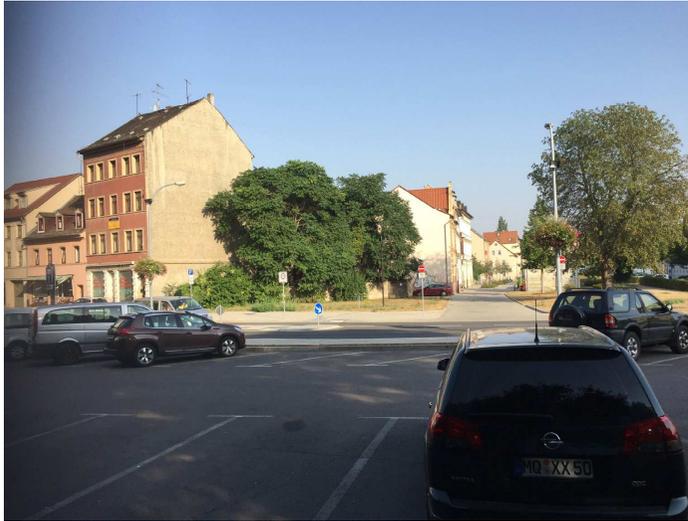
- Blick von der umzugestaltenden Fläche in die Promenade
- Fehlen von Übergängen und Bezügen im Freiraum
- defizitäre Eckausbildung und dadurch unklare Raumsituation (Quartier - Promenade)

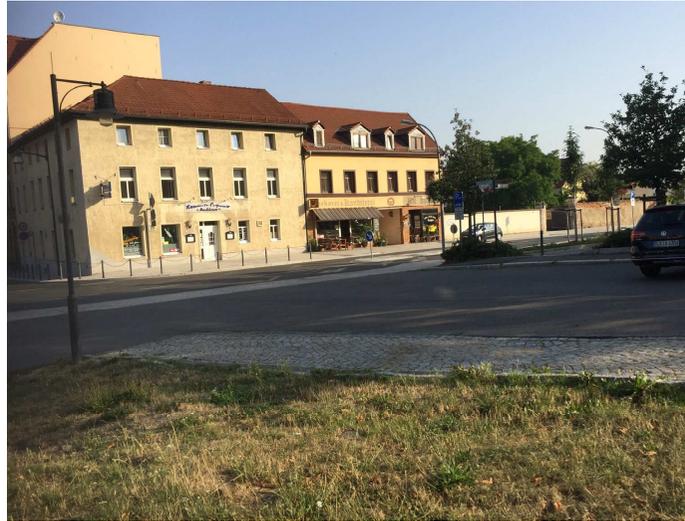
- Trennender Strassenraum zwischen Klingenplatz und Promenade

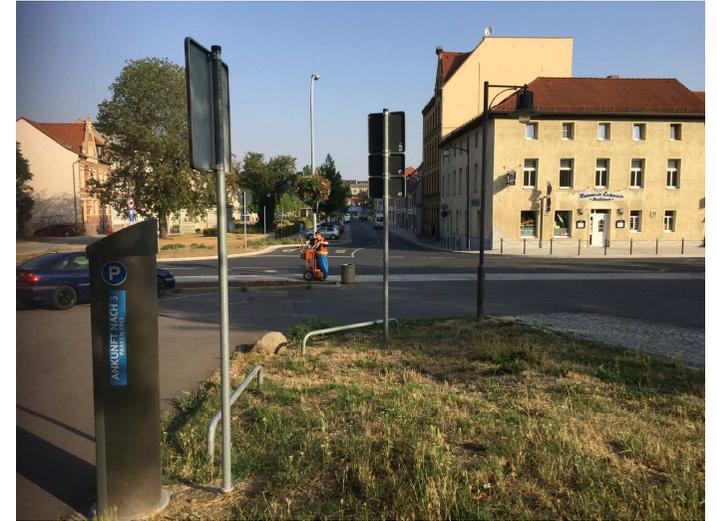
- Gestaltung der Einmündung von Norden

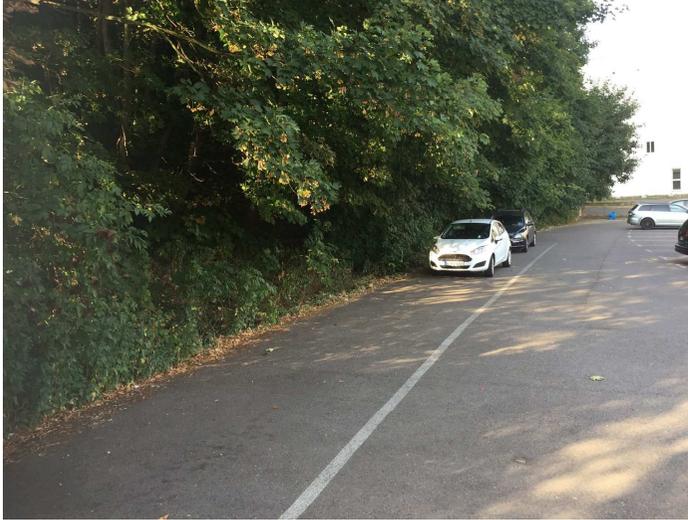
- Parkplatz grenzt an sehr dichten, waldartigen Bestand des Schlossberges
- keine räumlichen Übergänge
- dunkle Wirkung mit wenig Aufenthaltsqualität

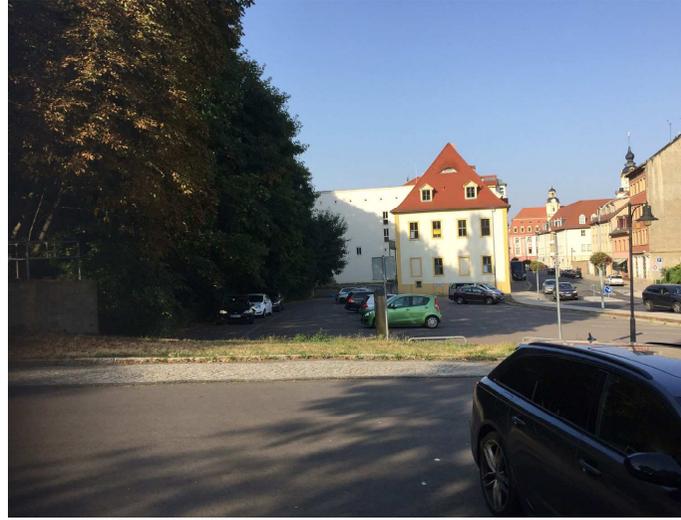
- Barockes Haus markiert torartigen Stadteingang
- dahinter ungelöste Hinterhofsituation
- Hof wirkt in den Platzraum
- fehlende räumliche Trennung
- unklare räumliche Führung in die Innenstadt

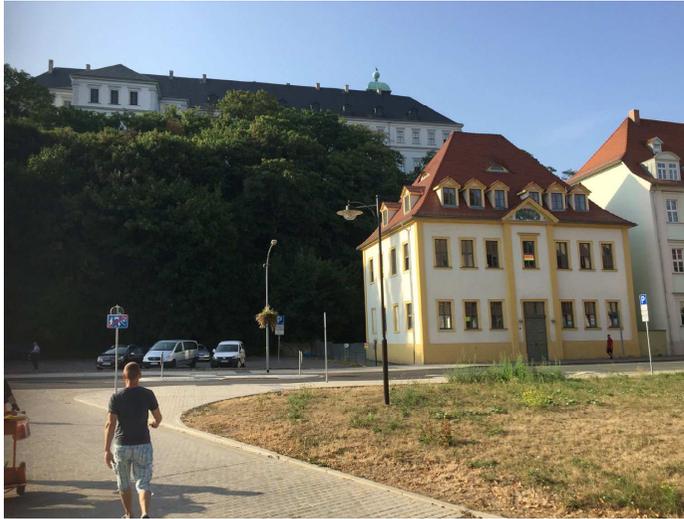
- Barockes Haus und Schloss bilden angenehmen Maßstab - Vordergrund - Hintergrund
- auf der Promenadenseite mangelhafte Freiraumgestaltung

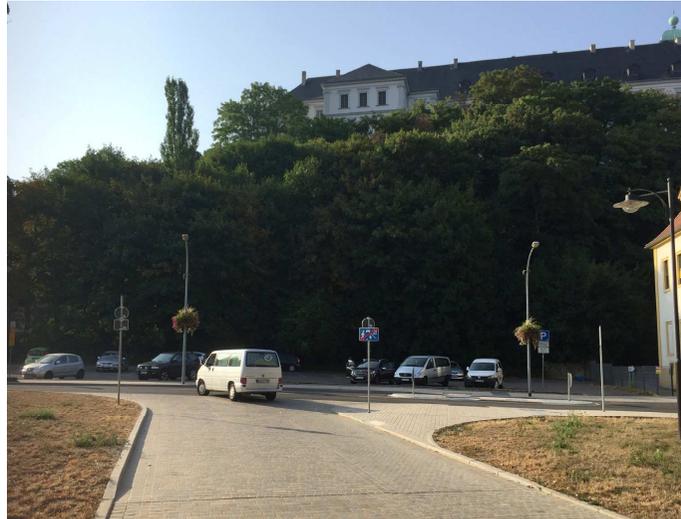
- Keine räumliche Transparenz zwischen Klingensplatz und Schloss
- sehr dunkle, eher abweisende Wirkung
- durch Auslichtung des sehr dichten Baumbestandes ist ein räumlicher-visueller (nicht funktioneller) Bezug zwischen Promenade über den Klingensplatz zum Schloss möglich

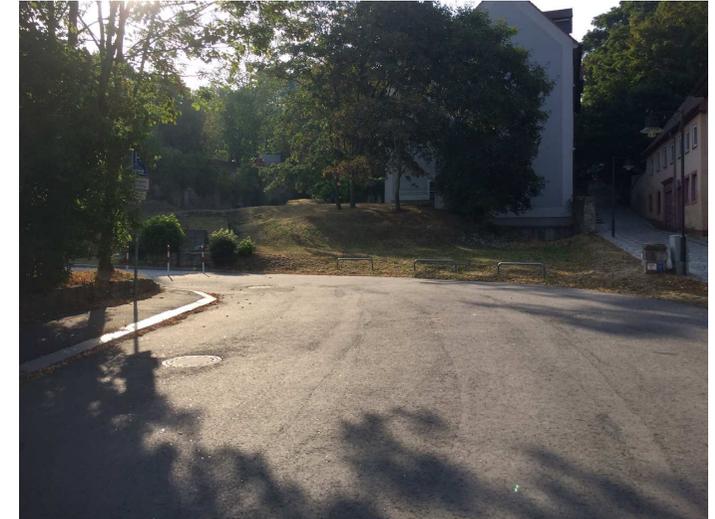
- sehr offener Übergang in den angrenzenden Quartiersraum
- Fehlen von Kanten und räumlicher Führung

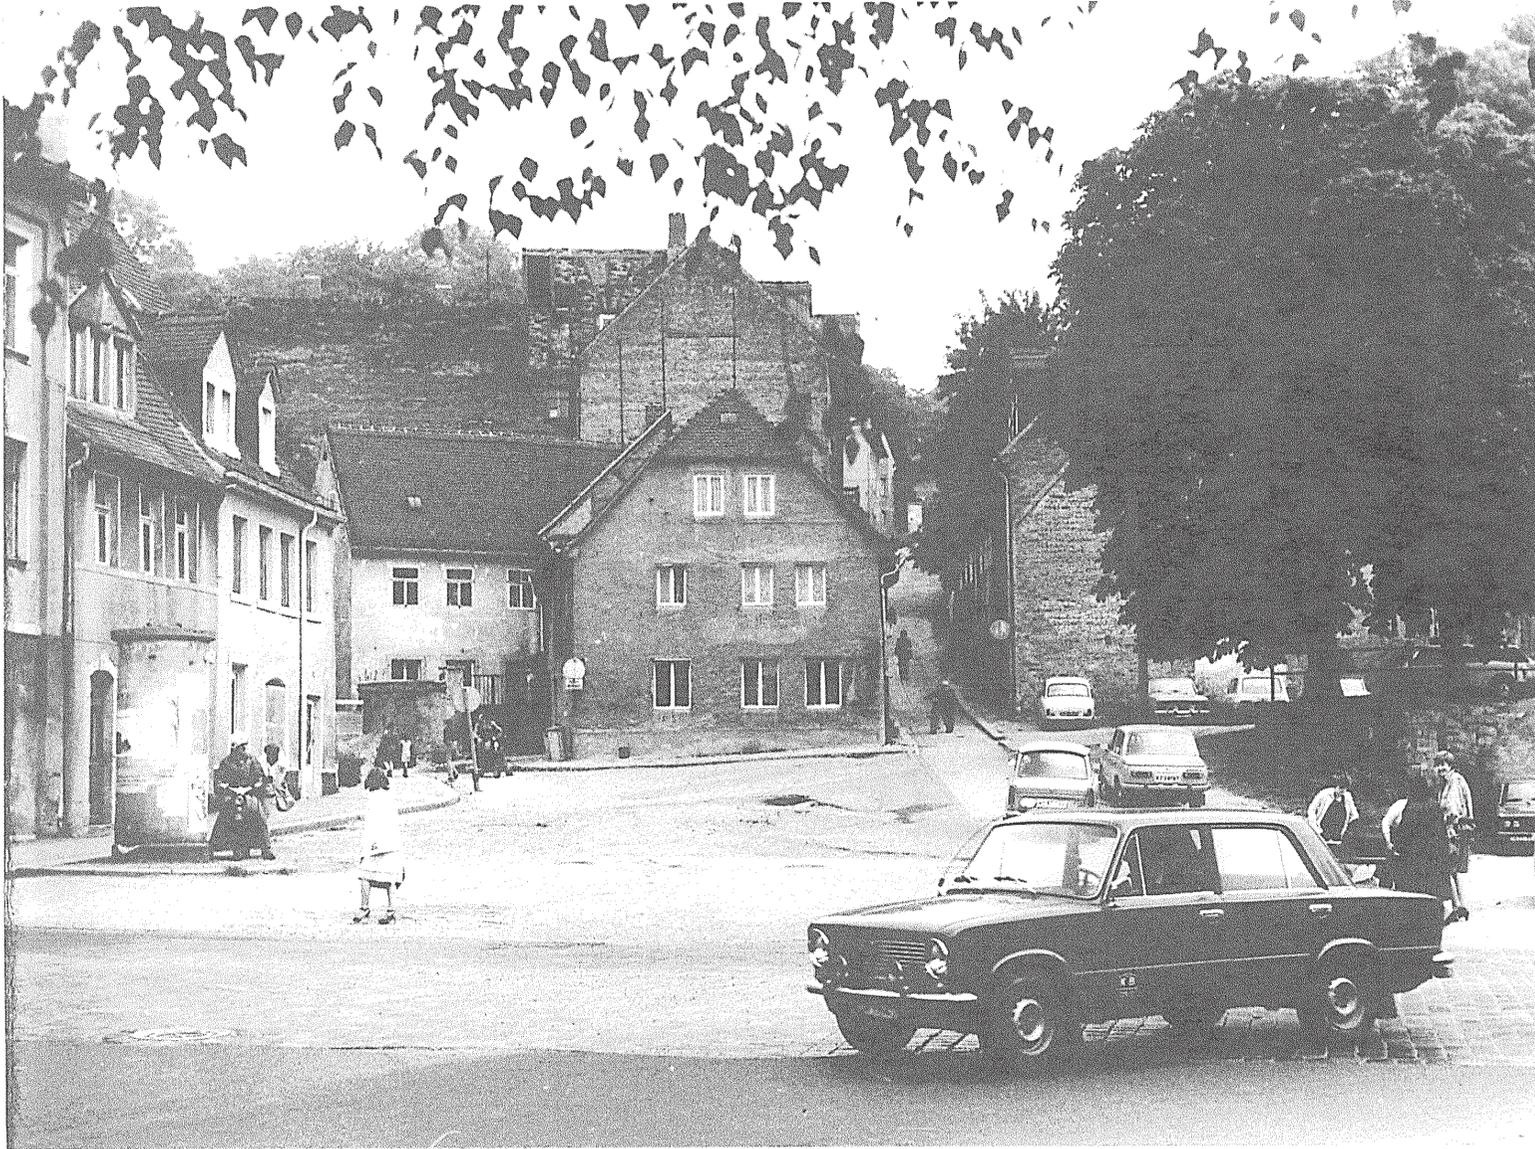
Klingenplatz mit geschlossenen Raumkanten
