**Schlosspark Weteritz****Umsetzung von Maßnahmen zur Anpassung des Parkes Weteritz an den Klimawandel****1. Anerkannt und bewilligt wurden (Auszug aus Zuwendungsbescheid Bauabschnitt)**

In den Baukosten (brutto 83.300 Euro) für den 1. Bauabschnitt sind folgende Maßnahmen beinhaltet:

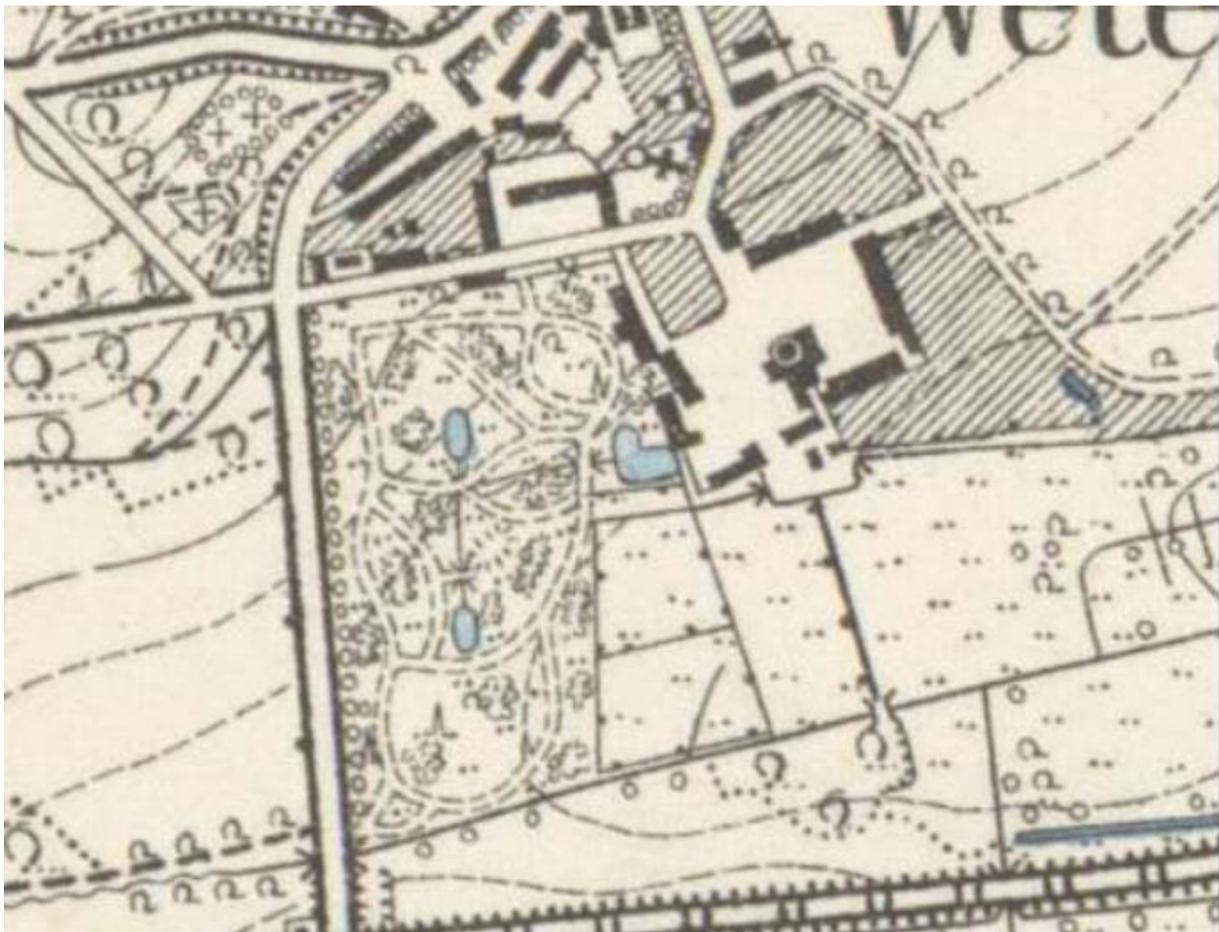
#### **Historischer Plan 2**

Weteritz, Ausschnitt Messtischblatt Nr. 3434 ‚Gardelegen‘, Königlich Preußische Landesaufnahme, Maßstab 1:25.000, Aufnahme 1900, hrsg. 1902; unmaßstäblich vergrößert (Quelle: Deutsche Fotothek)

Das Wegenetz sollte im Hinblick auf den historischen Zustand Ende des 19. Jahrhunderts entwickelt werden, wie es im Messtischblatt der Preußischen Landesaufnahme in der Ausgabe von 1902 dokumentiert ist.

Die erste Abfolge betrifft den Parkbereich im Norden westlich des Gutshauses. Dies ist der ältere, ab 1831 angelegte Parkbereich, der bereits im 1858 aufgenommenen Messtischblatt vom Kgl. Preuss. Generalstabe verzeichnet war.
