## Schadensbefund und Maßnahmekonzepte

### Schadensbefund

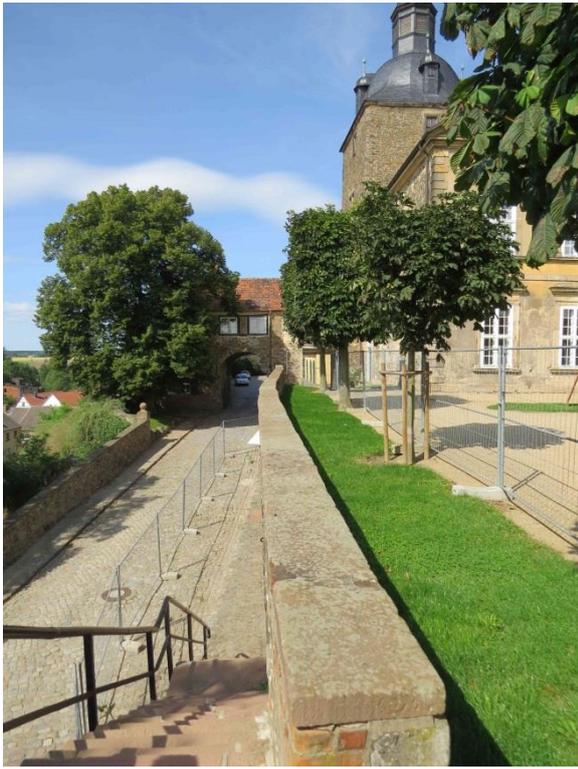
Die Stützmauer an der Schlosszufahrt im Anschluss an das Torhaus weist bis zum Ende des Treppenaufgangs eine auffällige Neigung (bis zu 50 cm) in Richtung Zufahrt auf. Wie aus einer Mörtelfuge zwischen Mauer und anschließender Fläche zwischen Schlossgebäude und Stützmauer hervorgeht, dauert die Bewegung der Mauer in Richtung Auffahrt an. Unter einem Teil des anschließenden Schlossgebäudes befindet sich eine Gruft mit darunter liegenden Gräbern.

Ein plötzliches Versagen der Mauer mit einer Gefährdung von Personen auf der Zufahrt kann nicht ausgeschlossen werden.
